**ESTUDIOS DE INSPECCION E INVENTARIO DE PUENTES
DE LA RED NACIONAL DE CARRETERAS
ZONA OCCIDENTE**

INFORME PUENTE PUERTO VALDIVIA, 01-2511-002.00

PR 82+177

**CARRETERA LOS LLANOS - TARAZÁ
DEPARTAMENTO DE ANTIOQUIA**

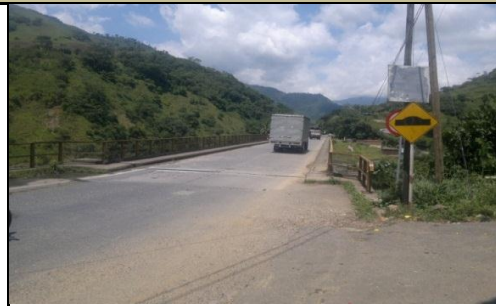
FOTO 2: PLACA IDENTIFICACIÓN PUENTE

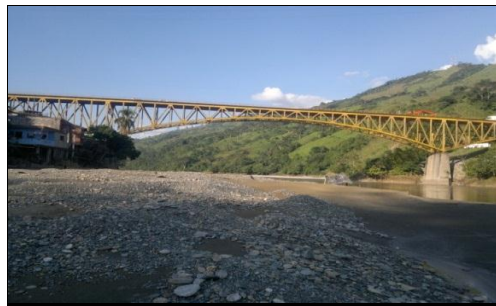
FOTO 4: VISTA PANORAMICA TRANSVERSAL

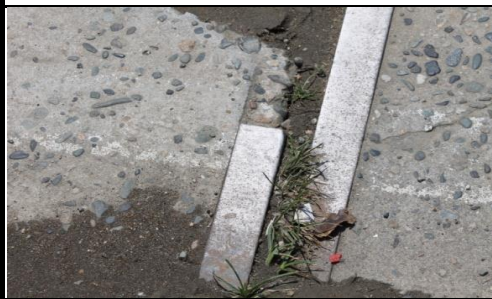
FOTO 3

Perdida total de la junta en el extremo del estribo E1. Esta perdida se genero por falla en la losa de aproximación del puente, la sección fallada es de aproximadamente 25cm. Se requiere la recuperación de esta junta y las demás en las dos secciones de inspección. De igual forma se recomienda el sello de las juntas para evitar infiltraciones. En el momento de la inspección se observa platina de acero que cubre la superficie de falla, se requiere la reparación inmediata en Ac1.

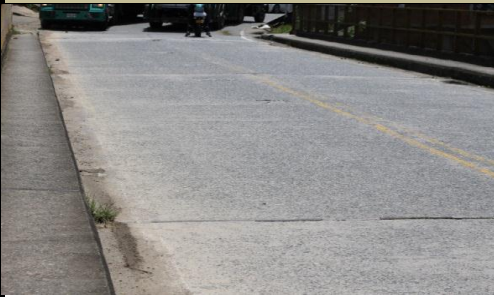
FOTO 1

Durante la inspección no se observó ninguna señal vertical. Como parte del mantenimiento rutinario del puente se deben instalar en los dos sentidos de circulación de los vehículos las siguientes señales: Velocidad y carga máxima permitidas, proximidad del puente sobre la vía, y placa de identificación del puente.
