**ESTUDIOS DE INSPECCION E INVENTARIO DE PUENTES
DE LA RED NACIONAL DE CARRETERAS
ZONA OCCIDENTE**

**INFORME PUENTE EL ABEJERO 01-25B02-006.00
PR 10+0785
RUTA 25B02 BOLOBOLO - SANTA FE DE ANTIOQUIA
DEPARTAMENTO ANTIOQUIA**

**INFORME PUENTE EL ABEJERO
01-25B02.006.00
REGIONAL 01- ANTIOQUIA
CARRETERA BOLOMBOLO - SANTA FE DE ANTIOQUIA**

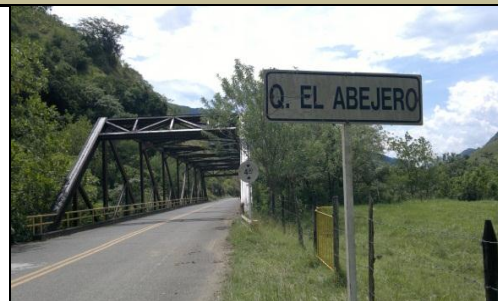
FOTO 2: PLACA IDENTIFICACIÓN PUENTE

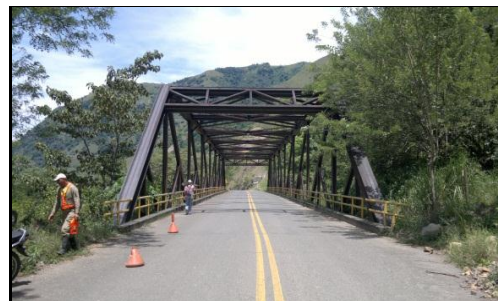
FOTO 4: VISTA PANORÁMICA TRANSVERSAL
