## INFORME DE INSPECCIÓN PRINCIPAL DEL PUENTE CALAMAR

La estructura corresponde a un puente arco metálico, de una luz de 92 m, simplemente apoyado. La superestructura está formada por dos arcos de sección rectangular de 0,47 x 0,423 m. Cuenta en cada costado con 11 montantes formados por perfiles metálicos en I de 0,27 m de longitud de ala y 0,435 m de altura unidos al arco mediante uniones remachadas. La altura de estos montantes varía entre 3,40 m y 12,88 m en clave. Los dos arcos se encuentran arriostrados mediante perfiles de sección en I, 7 en sentido perpendicular y el resto formando diagonales. Los montantes soportan una estructura metálica formada por siete vigas longitudinales y 13 transversales y un arriostramiento horizontal mediante diagonales. Sobre las vigas apoya una losa en concreto reforzado de 9,54 m formado por dos carriles de 3,375 m, dos arcenes y dos bordillos con baranda metálica. Como apoyos, el puente presenta un sistema de dos pilas de 15,47 y 15,56 m de altura respectivamente en concreto reforzado con fuste de sección rectangular y viga cabezal. Las aproximaciones del puente están formadas por 8 y 9 luces isostáticas respectivamente conformadas por un si

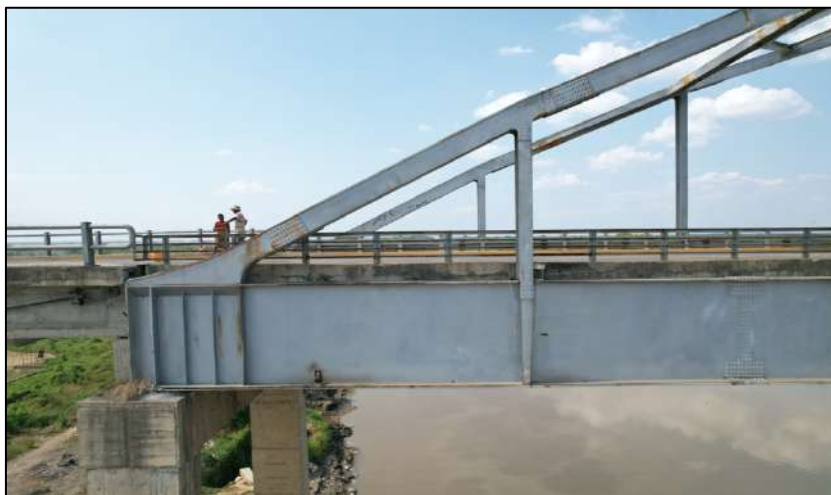
Ilustración 78 Vista de rigidizador

El puente cuenta con vigas longitudinales principales en los dos costados, formadas por perfiles en I con rigidizadores. A estas vigas se unen los montantes mediante uniones remachadas y las vigas transversales. A estas transversales se unen cinco vigas longitudinales secundarias, también formadas por perfiles en I con rigidizadores. Durante la inspección se ha observado pérdida de pintura y oxidación en algunas zonas puntuales. Se observa rotura de uno de los rigidizadores en el costado derecho lado Barranquilla y deformación en otro de ellos en el mismo costado lado Calamar.

| ELEMENTO | VIGAS LONGITUDINALES |
|---|---|
| ACTUACIONES | Limpieza de superficies<br>Mantenimiento de pintura<br>Sustitución de rigidizadores |
