SDC/INV	SiPuCol	Fecha	Hoja
	Informe de inspección principal	06/09/12	1
07-6514-007.00 Aricaporo			
Regional.....: 7 Casanare			
Ruta.....: Troncal Villa Garzón - Saravena			
Carretera.....: Paz de Ariporo - La Cabuya			
Lado de la car...: 0			
Abscisa.....: 16+0771			
No del registro..: 592			
Año de construcción.....:			
Año de la última reconstrucción.....:			
Paso Superior/Inferior.....: S			
Dir. de abs. de la carretera principal.:			
Requisitos de la inspección.....: 0 Nada			
Recolección de datos : Fecha.....: 2012.05.22			
: Iniciales.....: JPJG			
Posición geográfica..:			
Latitud: 5 gra 58.11 min N Longitud: 71 gra 51.41 min O Altitud: 272 m			
Geometría: Número de luces.....: 3			
Longitud de la luz menor (m): 30.00			
Longitud de la luz mayor (m): 30.00			
Longitud total(m): 90.00			
Ancho del tablero.....(m): 9.00			
Ancho del separador.....(m): 0.00			
Ancho del andén izquierdo(m): 0.00			
Ancho del andén derecho..(m): 0.00

07-6514-007.00 Aricaporo

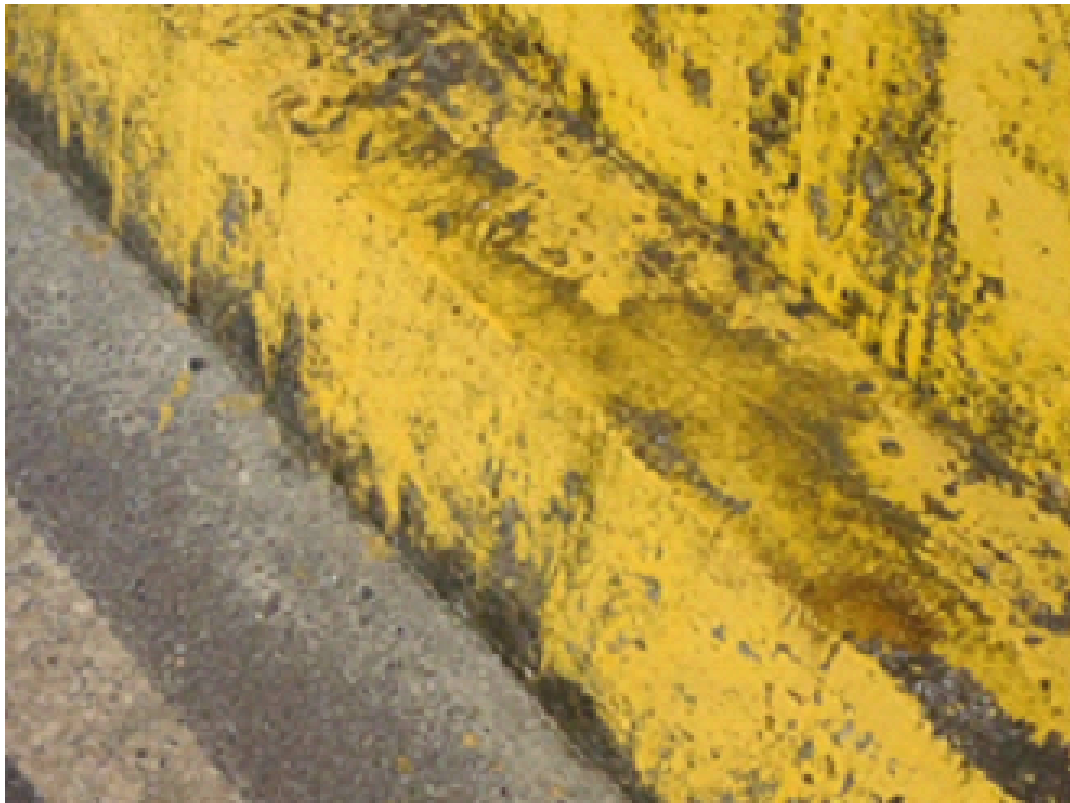
Daño/Observaciones.: El puente carece de andenes, pero tiene bordillos a los dos lados. Estos se encuentran en buen estado pero se observan manchas de humedad y desgaste de la pintura. Se sugiere realizar labores de mantenimiento rutinario de limpieza y pintura.
Z: Limpieza

Tipo de daño.....: Otro

Reparaciones.....: Z Otra

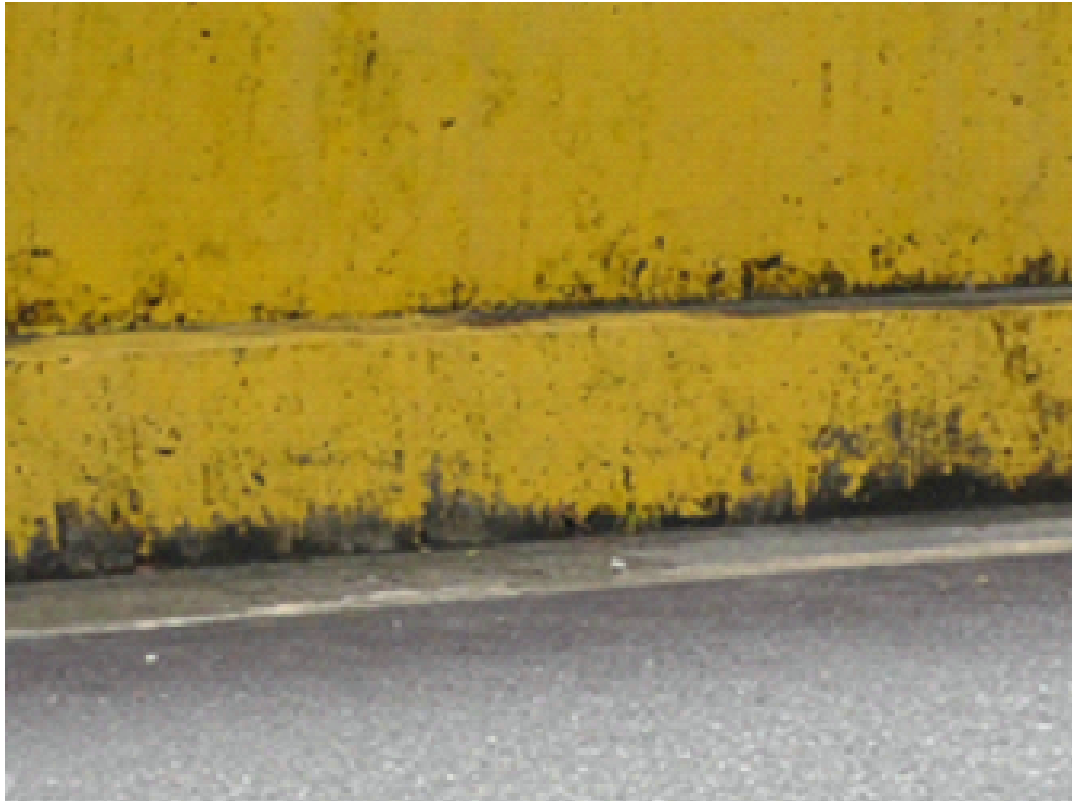
Daño/Observaciones.: El puente tiene barandas de concreto, con parte superior metálica, con una altura de 1.30m. Estas se encuentran en buen estado, aunque se observan manchas de humedad y desgaste de pintura. Se recomienda realizar labores de mantenimiento rutinario como limpieza y pintura.

Tipo de daño.....: Otro

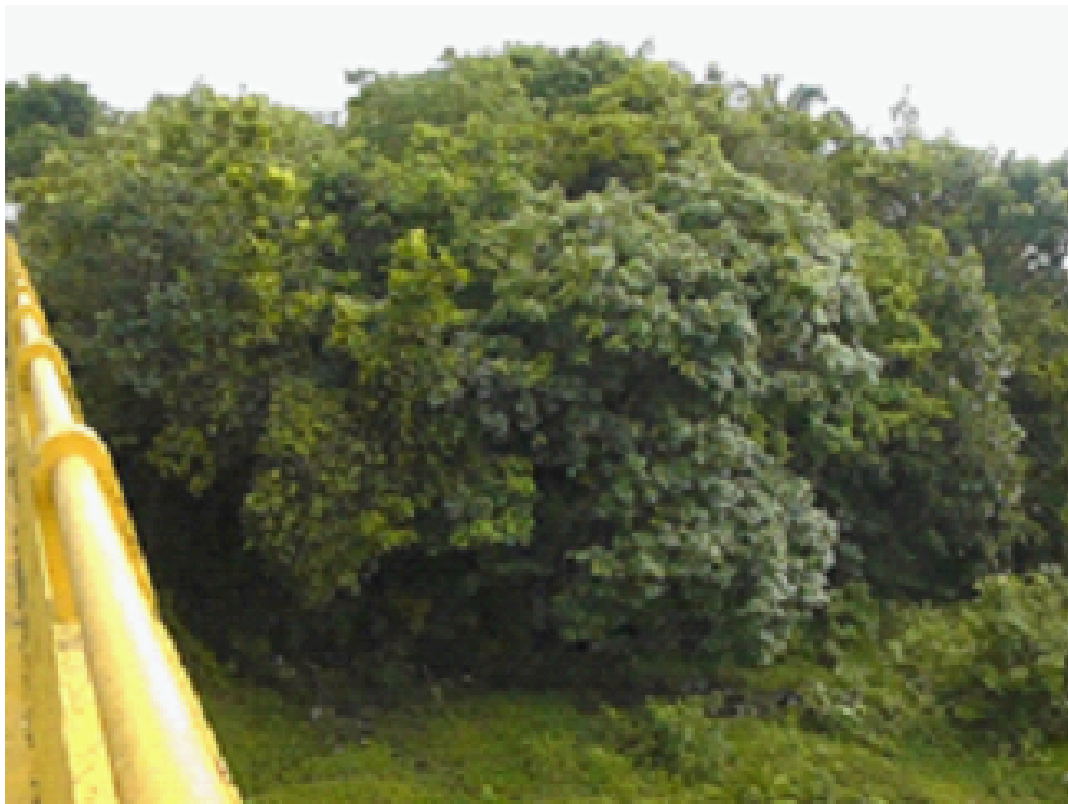
Daño/Observaciones.: Los taludes de acceso y de salida se encuentran en buen estado. Los de la entrada presentan pedraplén en buen estado y los de salida presentan cunetas que recogen el agua de las partes altas de la vía. No se observan rastros de movimiento de suelo.

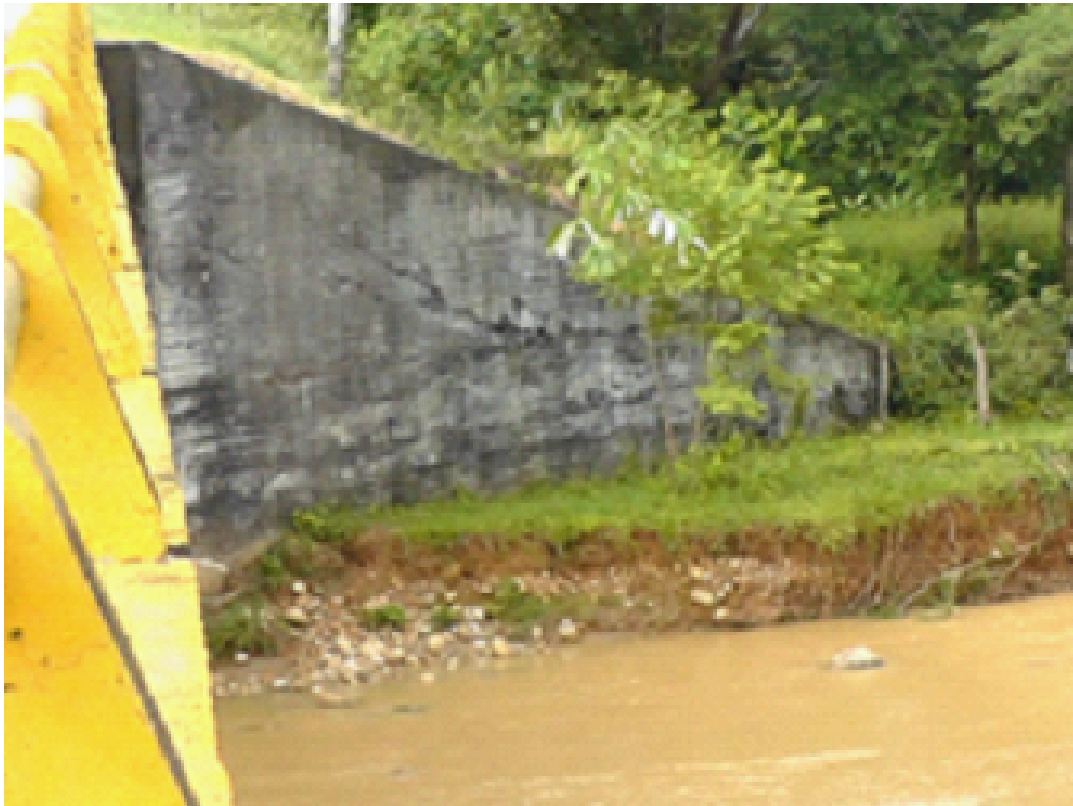
Daño/Observaciones.: Todas las aletas se encuentran en buen estado, aunque se observa que han tenido desplazamientos entre 3-4cm en la parte superior, producidos por el empuje del suelo y la sobrecarga generada por los vehículos pesados. Se sugiere realizar seguimiento a este fenómeno para establecer si aún se sigue presentando o está inactivo.

Tipo de daño.....: Asentamiento / Movimiento

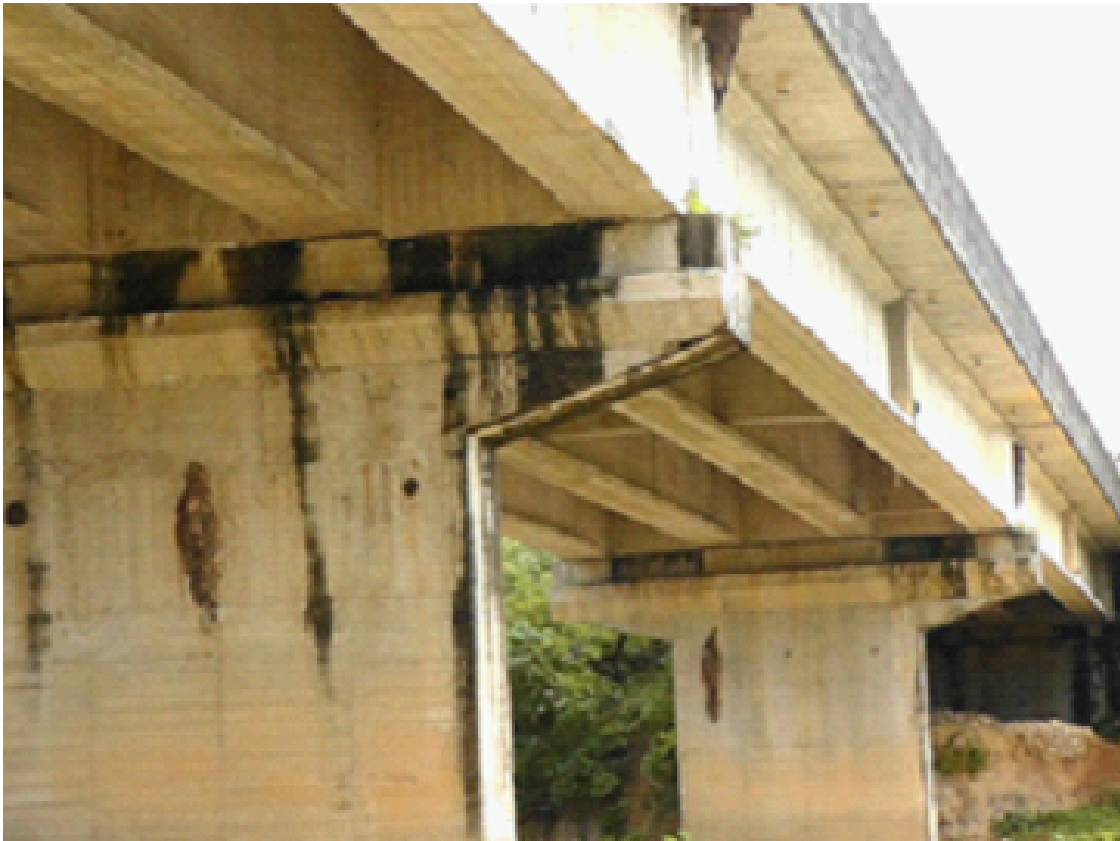
Daño/Observaciones.: Las vigas cabezales de las dos pilas presentan manchas de humedad debido a la infiltración del agua por las juntas. Apesar de esto se encuentran en buen estado ya que no tienen contacto con el agua del río.

Tipo de daño.....: Infiltración

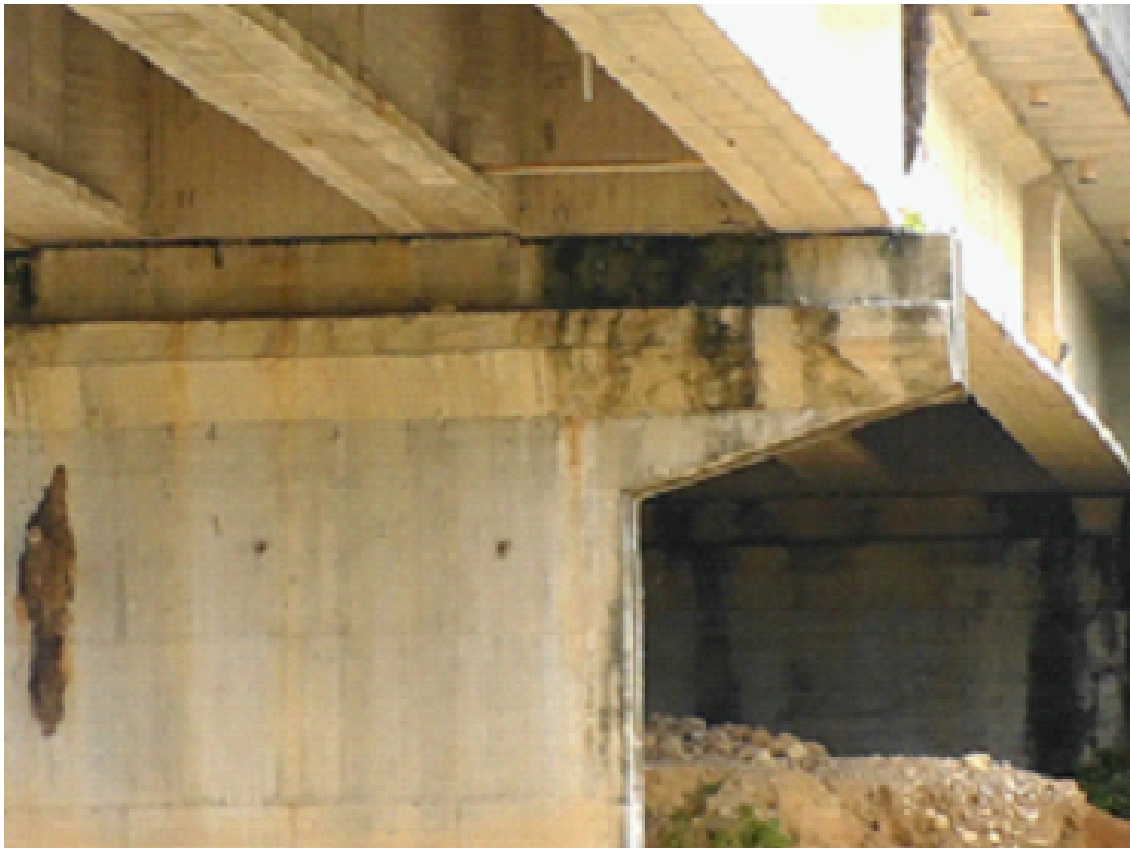
Daño/Observaciones.: Las vigas cabezales de las dos pilas presentan manchas de humedad debido a la infiltración del agua por las juntas. Apesar de esto se encuentran en buen estado ya que no tienen contacto con el agua del río.

Tipo de daño.....: Infiltración

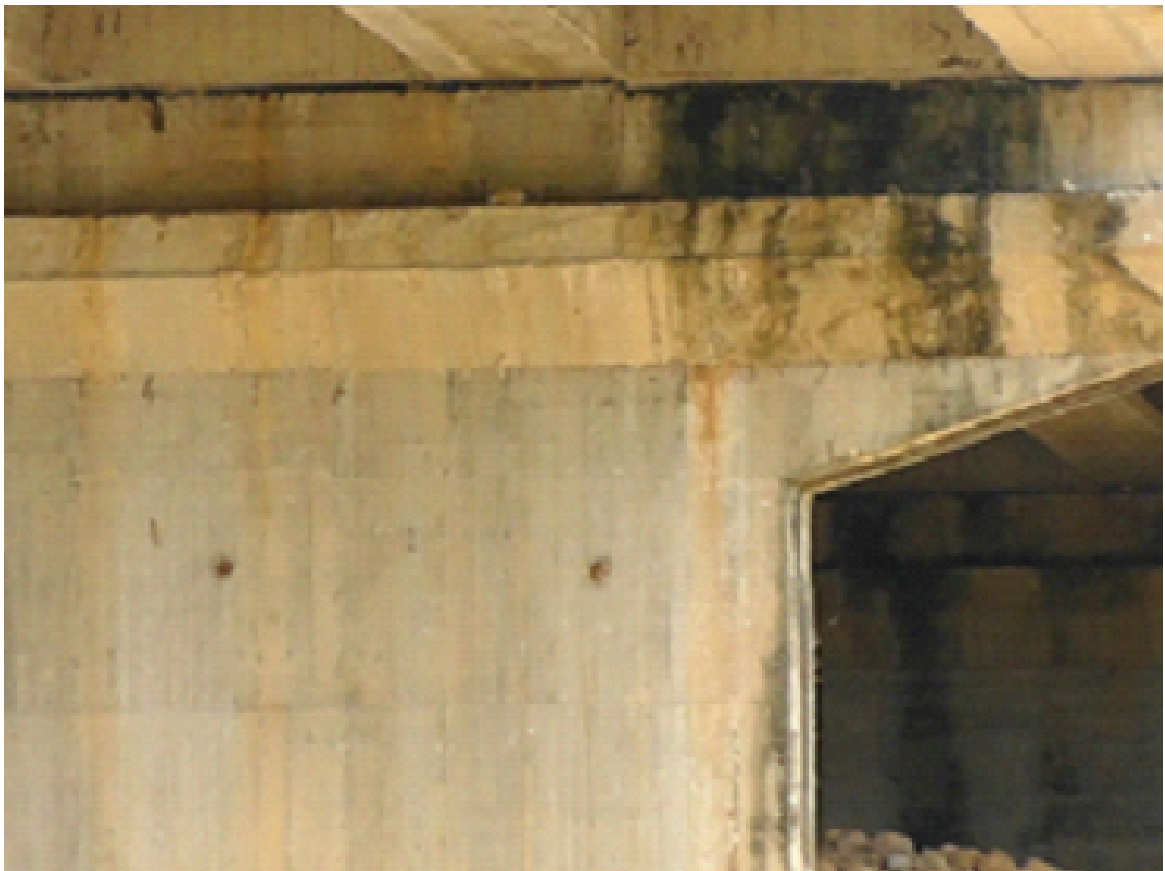
Daño/Observaciones.: Las vigas cabezales de las dos pilas presentan manchas de humedad debido a la infiltración del agua por las juntas. Apesar de esto se encuentran en buen estado ya que no tienen contacto con el agua del río.

Tipo de daño.....: Infiltración

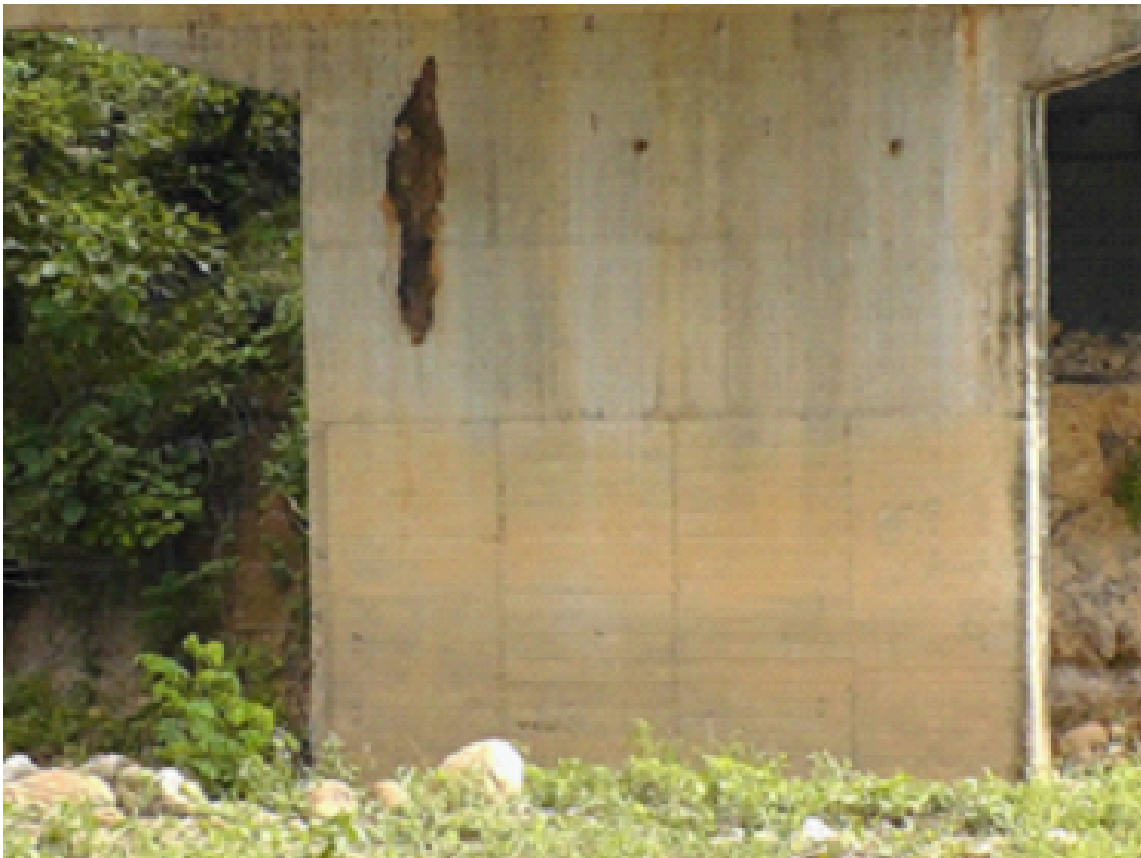
Tipo de daño.....: Daño estr.(sobrecar./dis.insu)

Reparaciones.....: A Cambio de apoyos

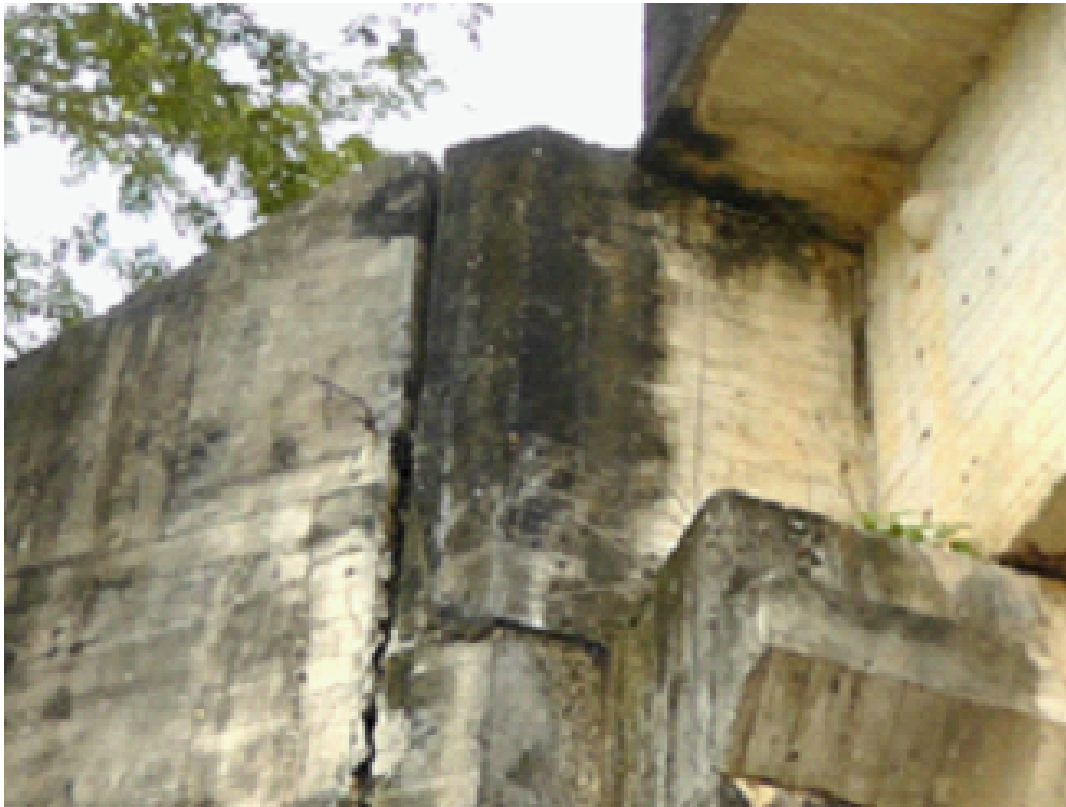
Tipo de daño.....: Daño estr.(sobrecar./dis.insu)

Reparaciones.....: A Cambio de apoyos

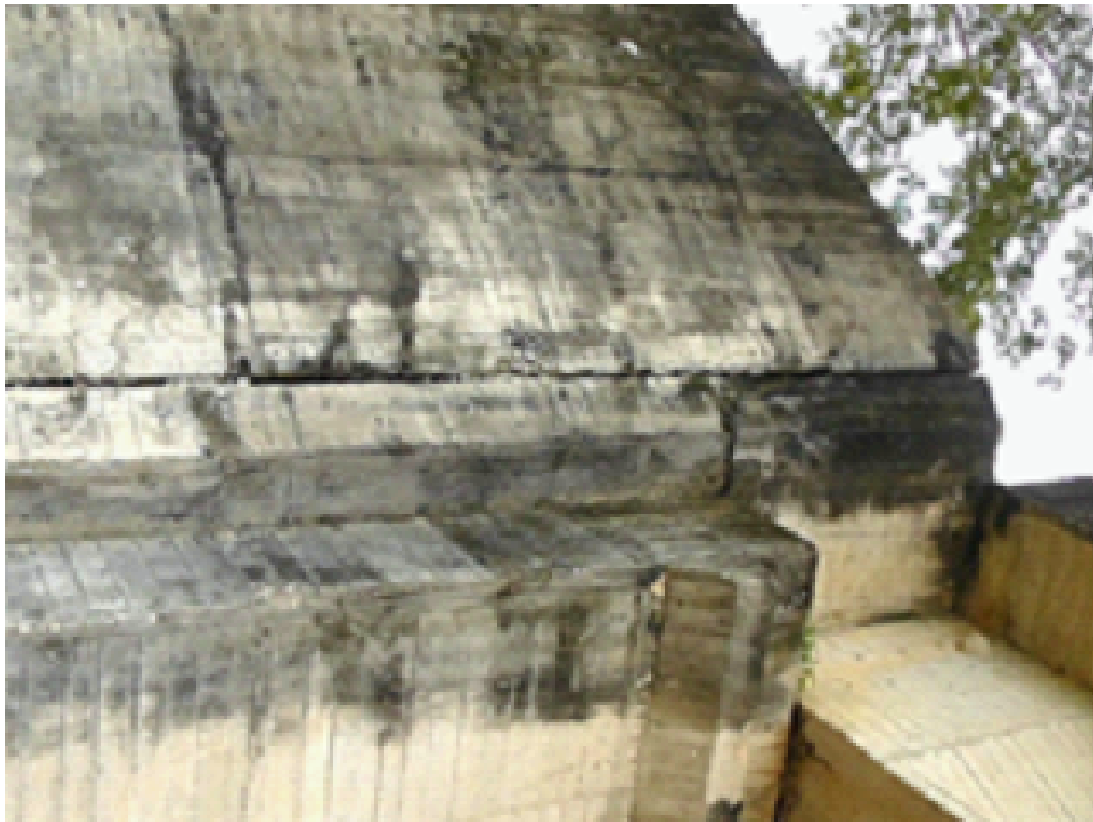
Tipo de daño.....: Daño estr.(sobrecar./dis.insu)

Reparaciones.....: A Cambio de apoyos

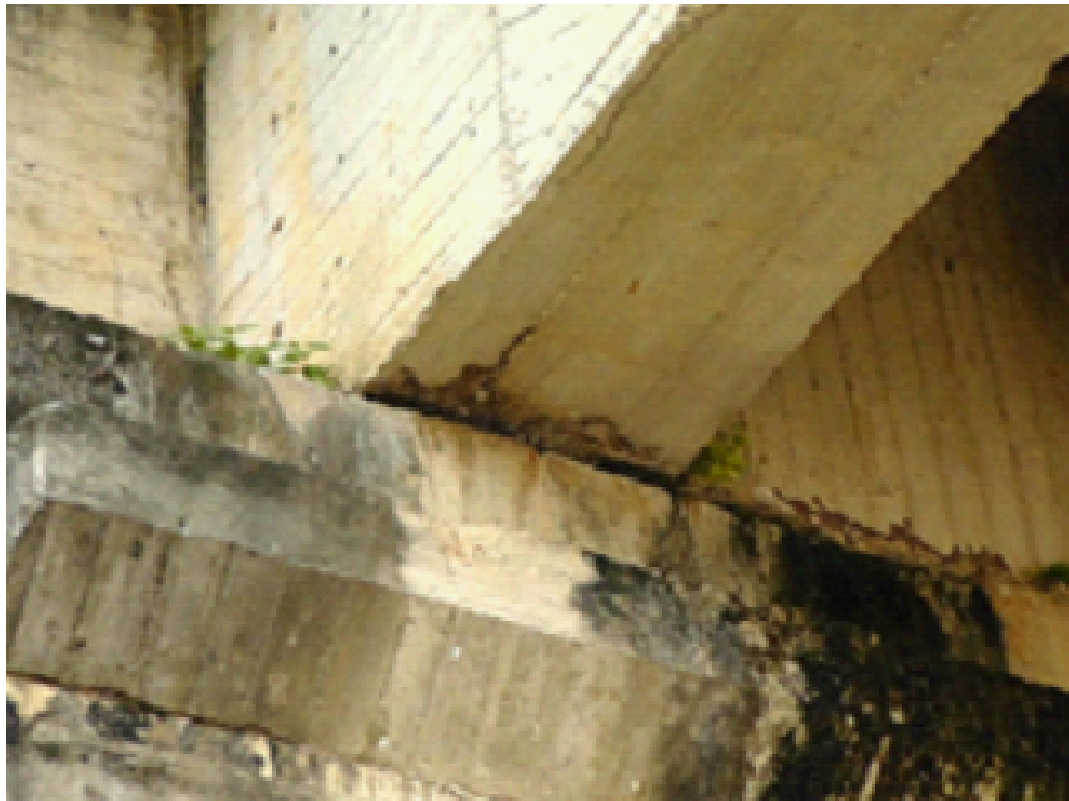
Tipo de daño.....: Daño estr.(sobrecar./dis.insu)

Reparaciones.....: A Cambio de apoyos

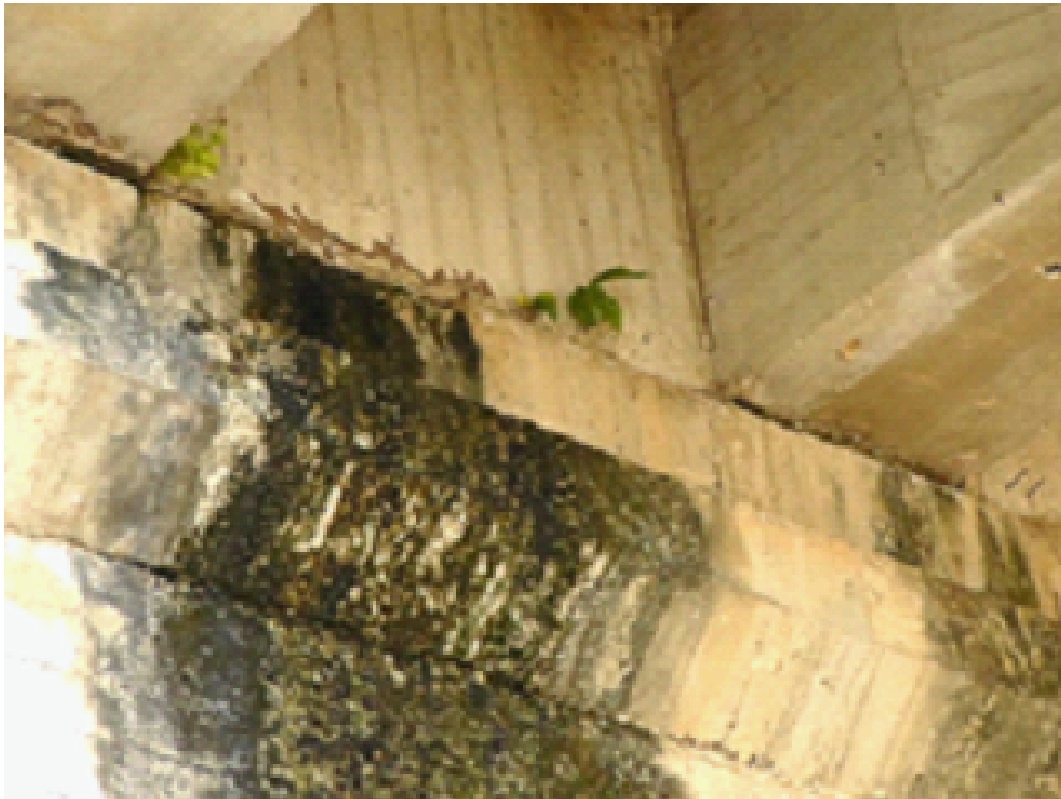
Tipo de daño.....: Daño estr.(sobrecar./dis.insu)

Reparaciones.....: A Cambio de apoyos

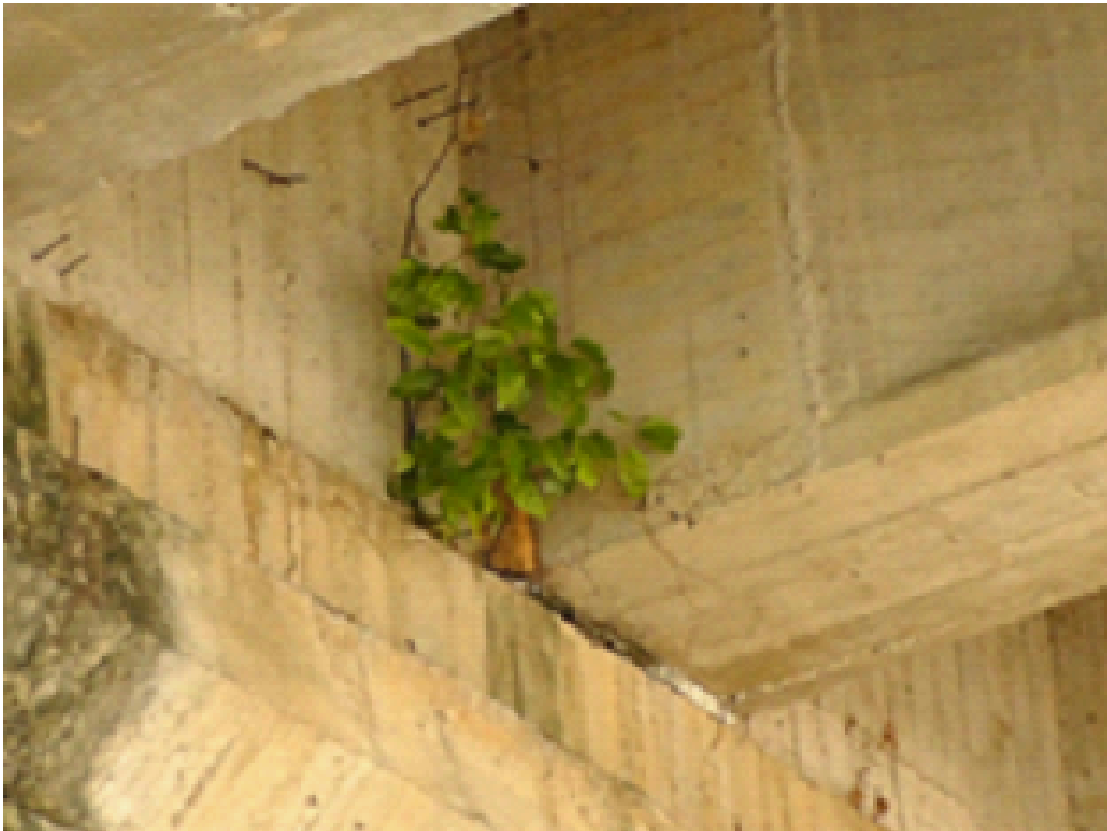
Tipo de daño.....: Daño estr.(sobrecar./dis.insu)

Reparaciones.....: A Cambio de apoyos

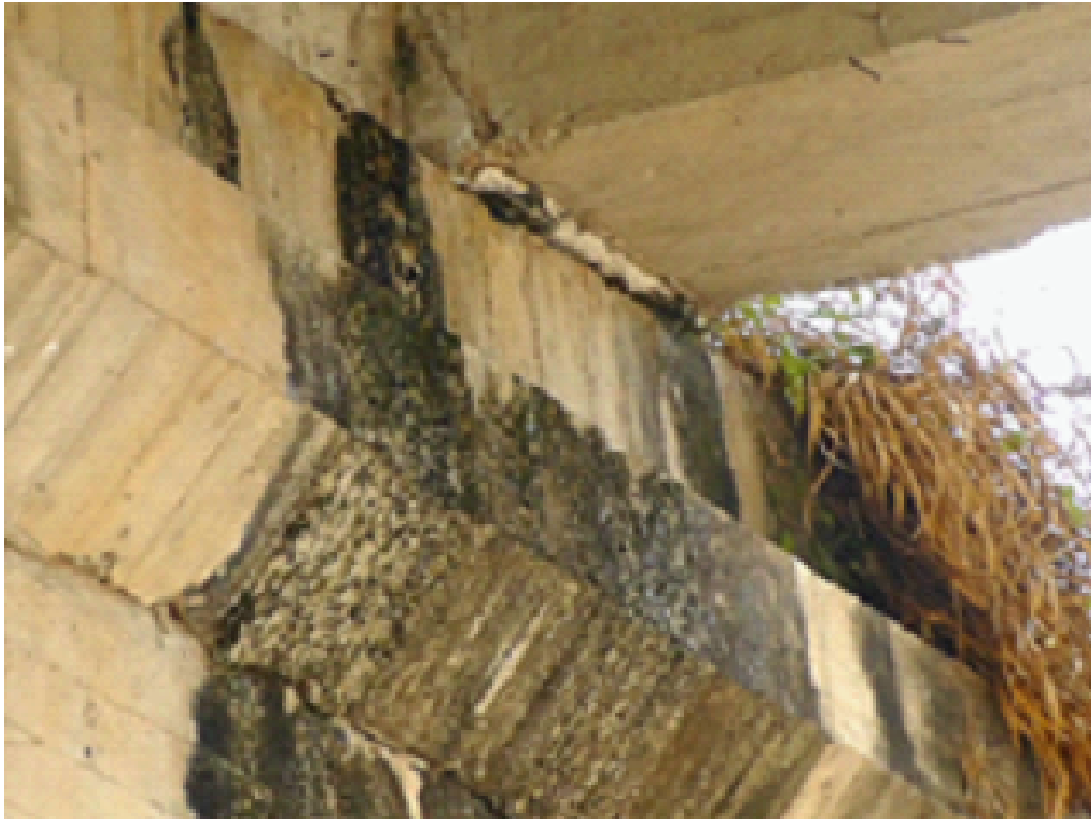
Tipo de daño.....: Daño estr.(sobrecar./dis.insu)

Reparaciones.....: A Cambio de apoyos

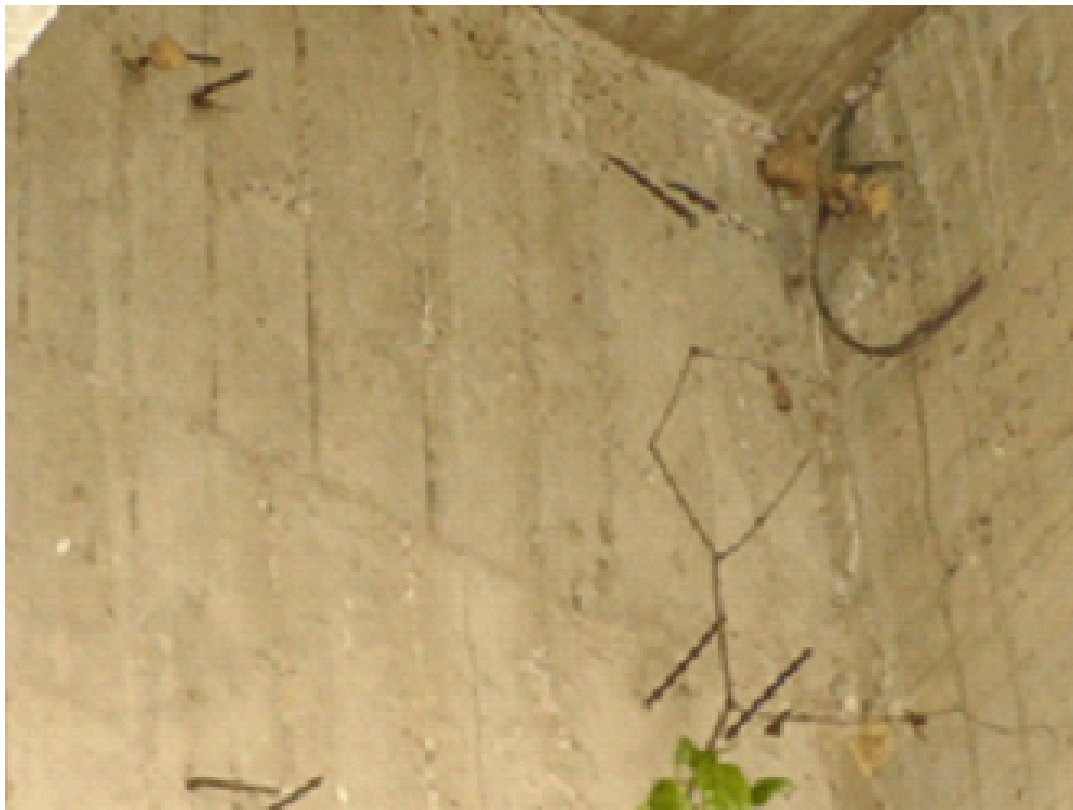
Tipo de daño.....: Daño estr.(sobrecar./dis.insu)

Reparaciones.....: A Cambio de apoyos

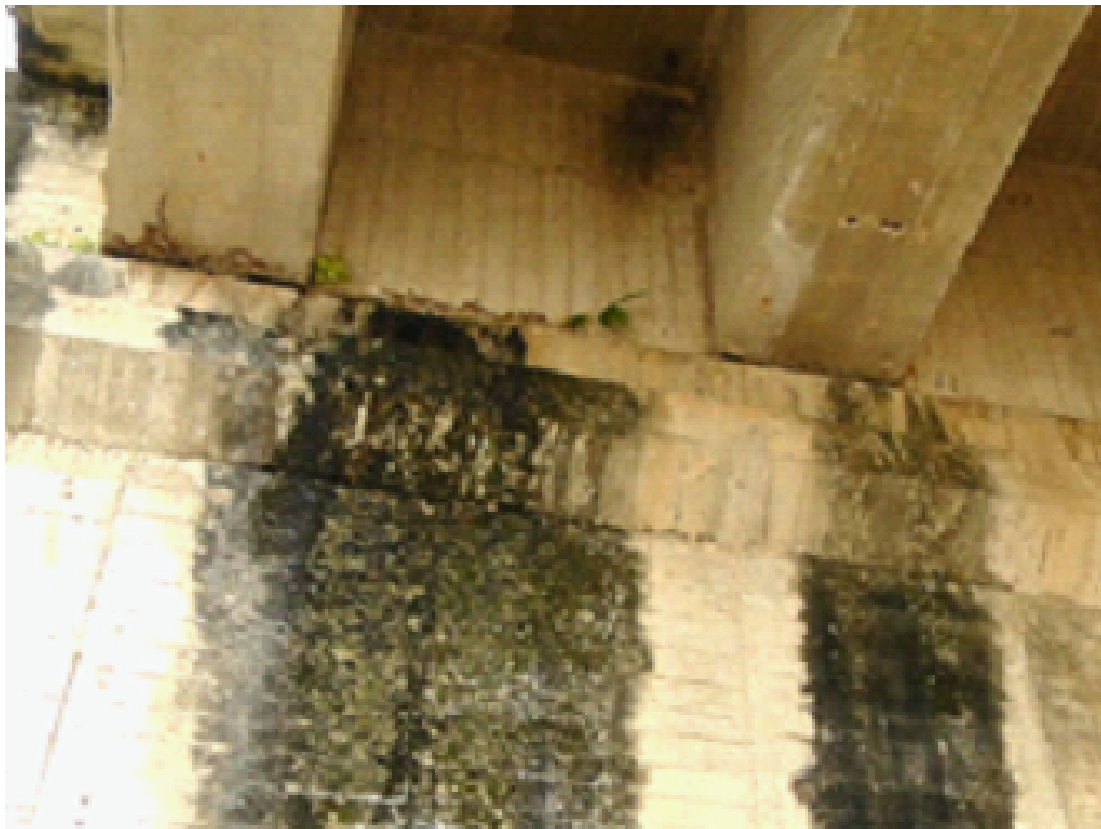
Tipo de daño.....: Daño estr.(sobrecar./dis.insu)

Reparaciones.....: A Cambio de apoyos

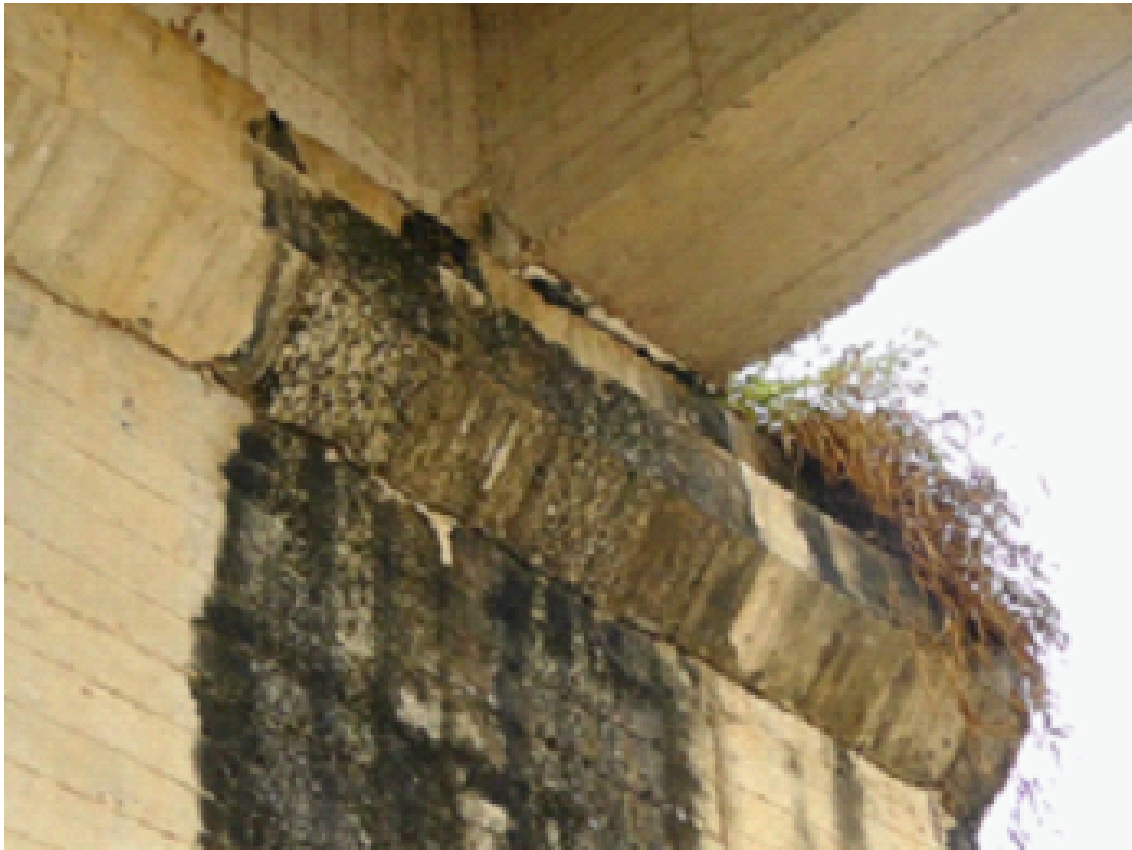
Tipo de daño.....: Daño estr.(sobrecar./dis.insu)

Reparaciones.....: A Cambio de apoyos

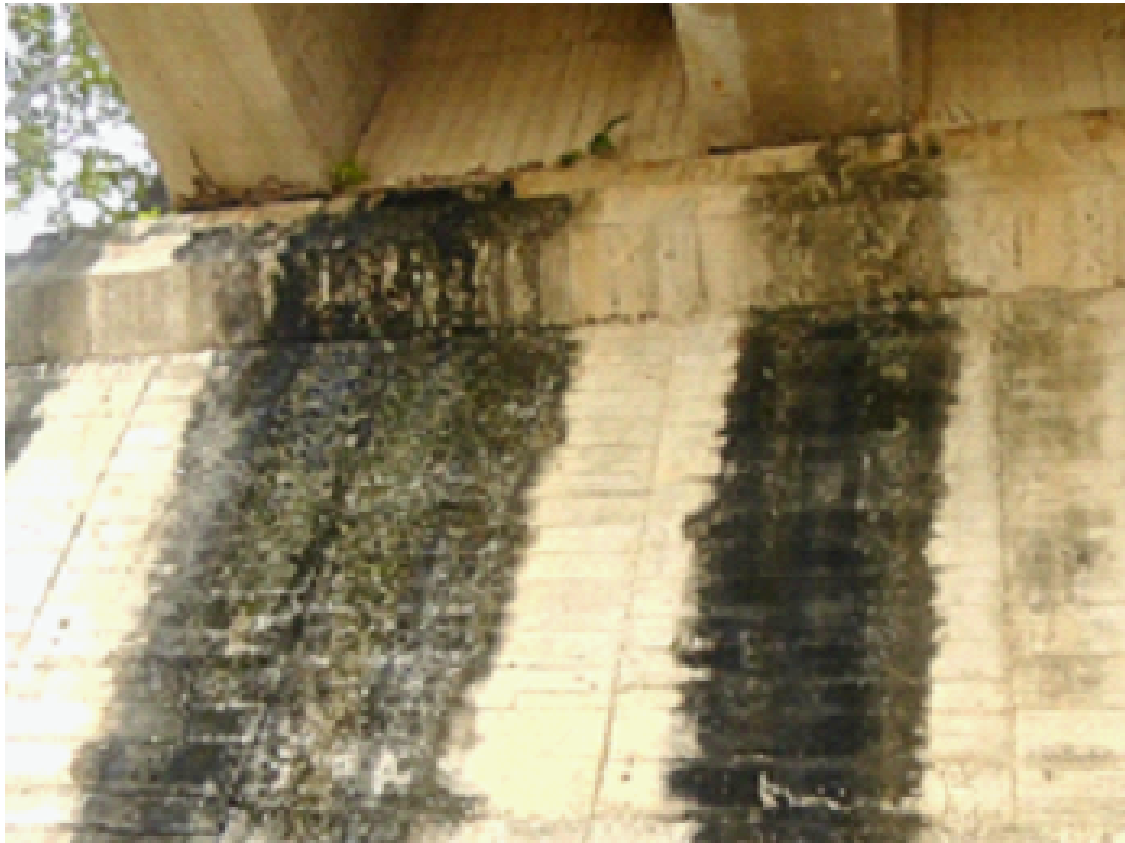
Tipo de daño.....: Daño estr.(sobrecar./dis.insu)

Reparaciones.....: A Cambio de apoyos

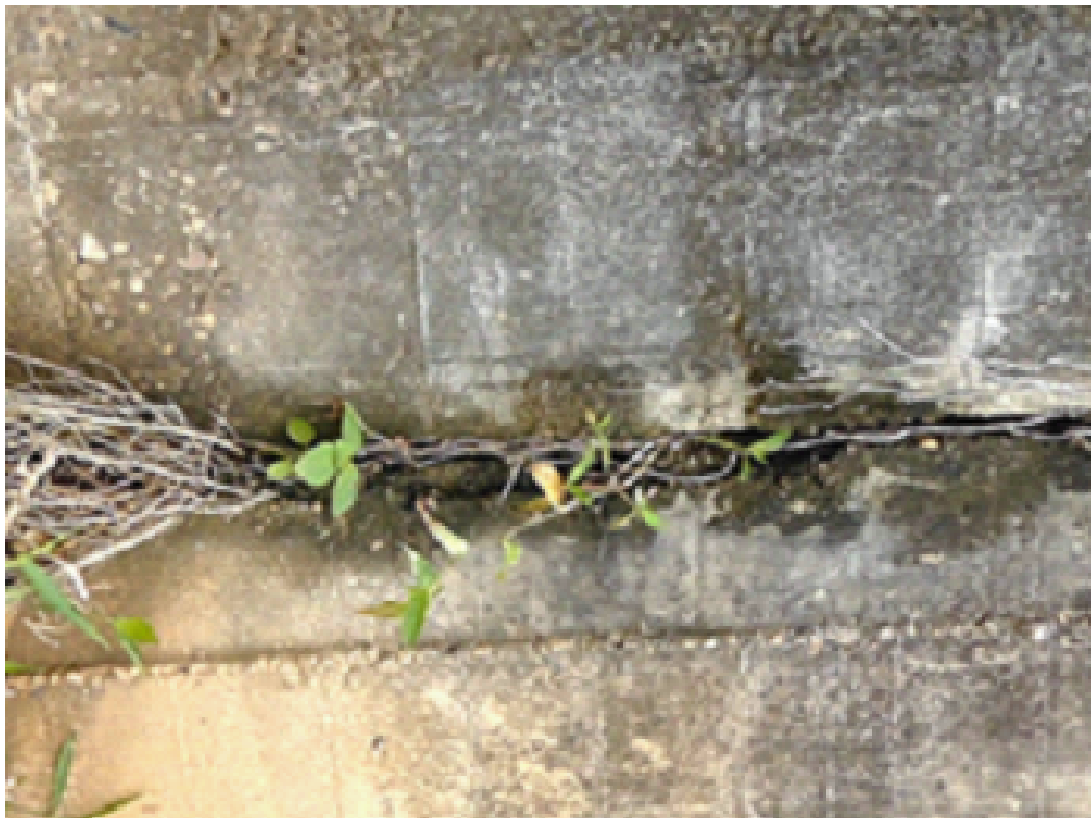
Tipo de daño.....: Daño estr.(sobrecar./dis.insu)

Reparaciones.....: A Cambio de apoyos

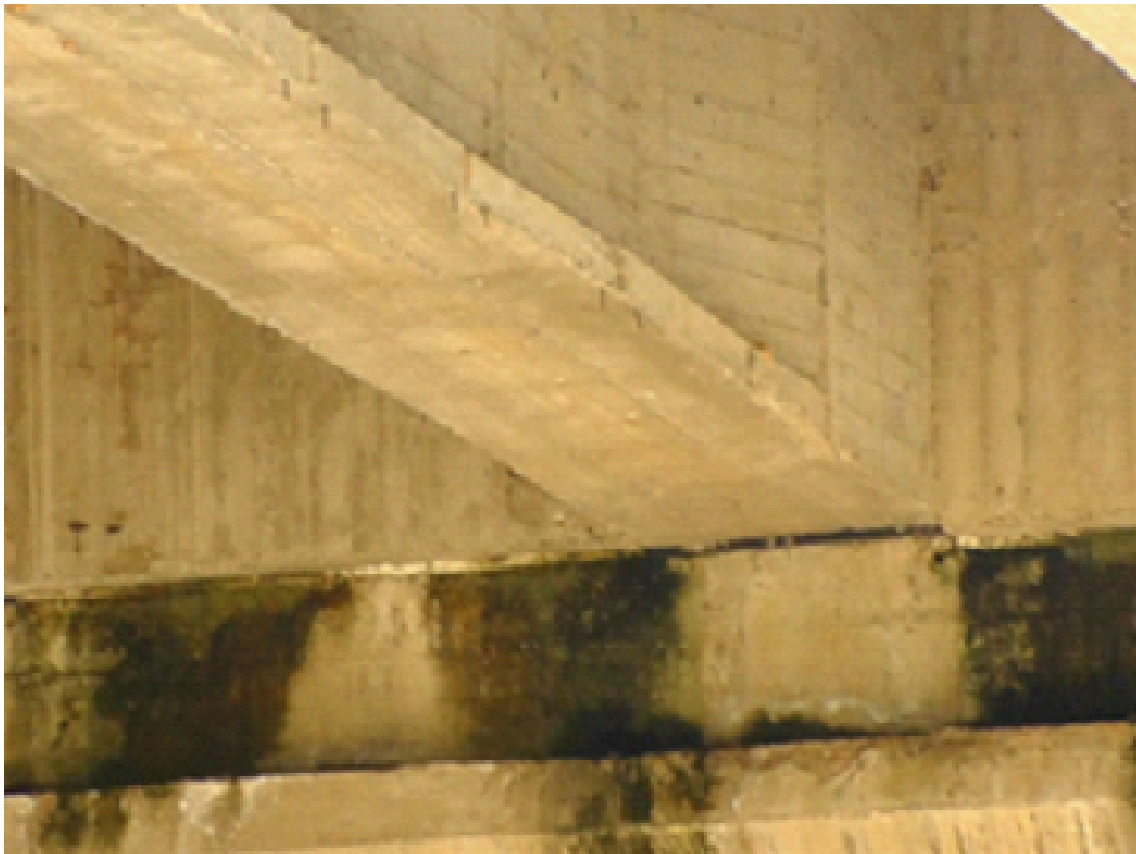
Tipo de daño.....: Daño estr.(sobrecar./dis.insu)

Reparaciones.....: A Cambio de apoyos

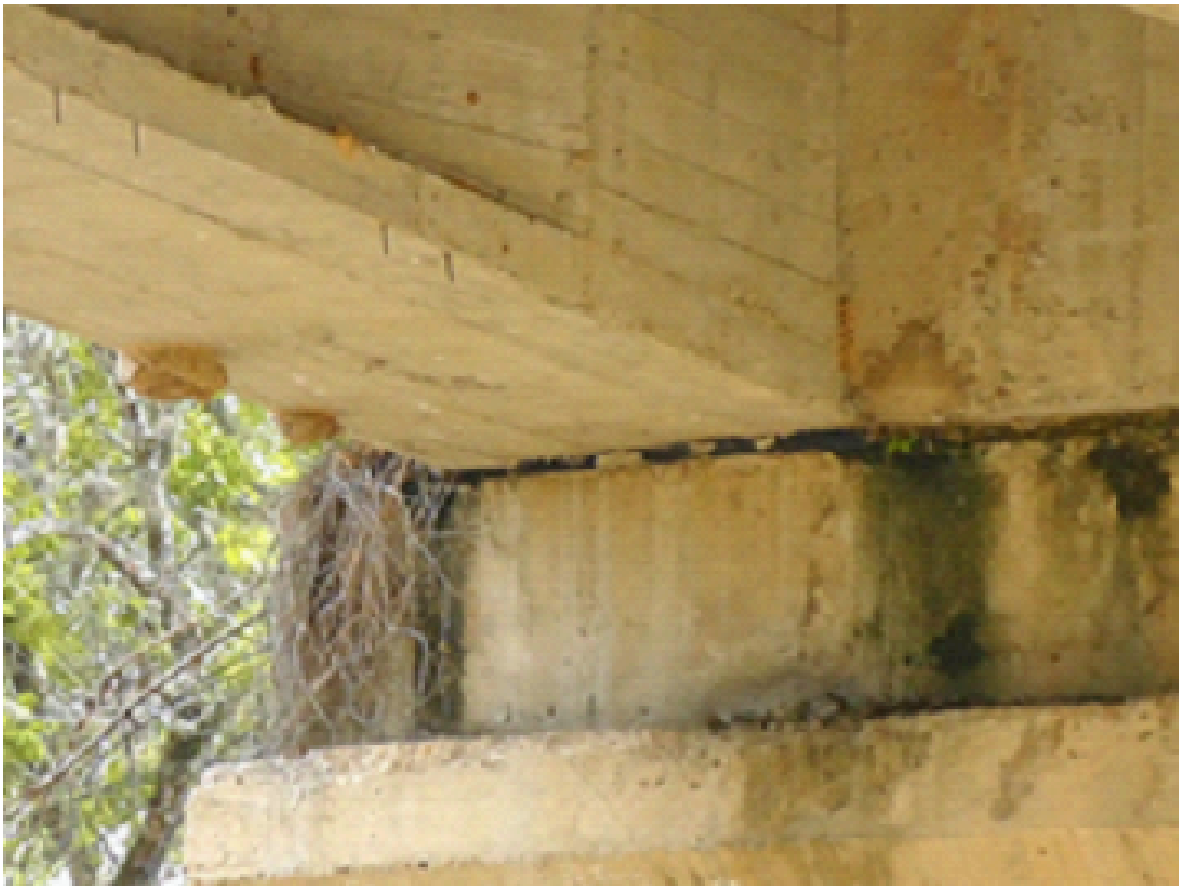
Tipo de daño.....: Daño estr.(sobrecar./dis.insu)

Reparaciones.....: A Cambio de apoyos

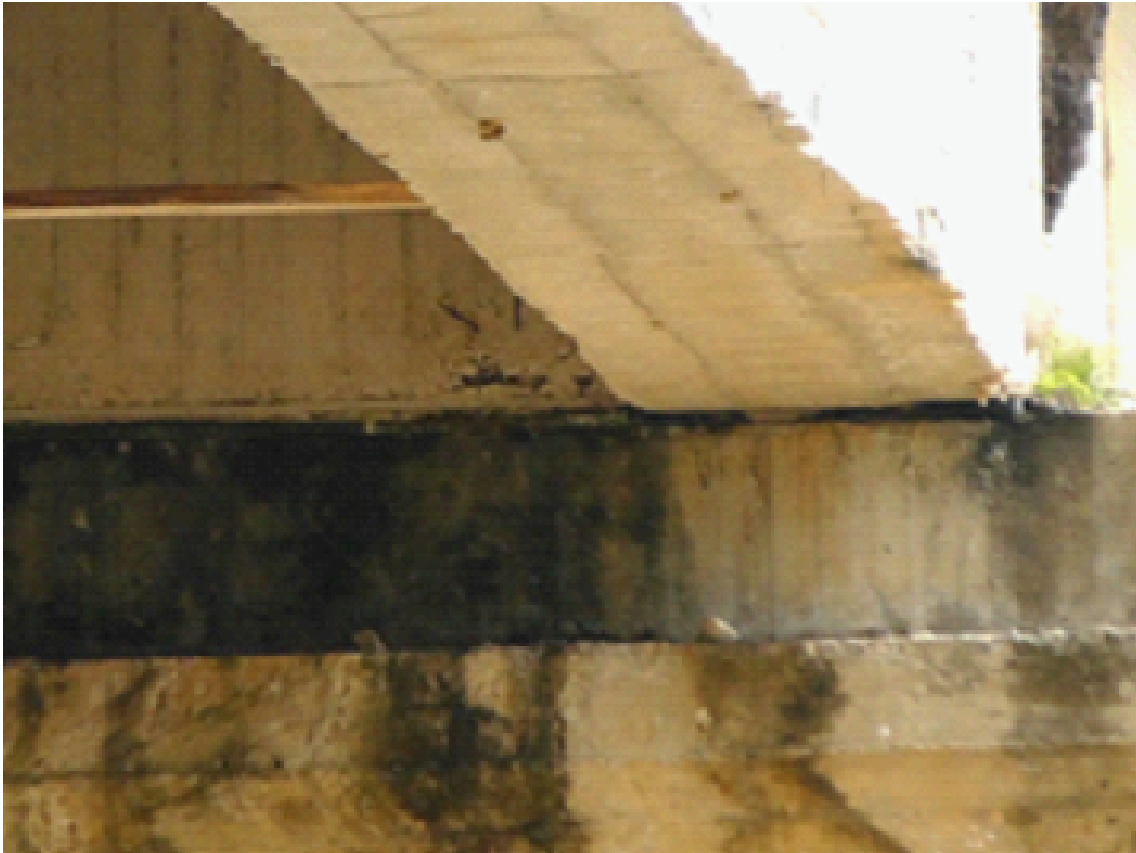
Tipo de daño.....: Daño estr.(sobrecar./dis.insu)

Reparaciones.....: A Cambio de apoyos

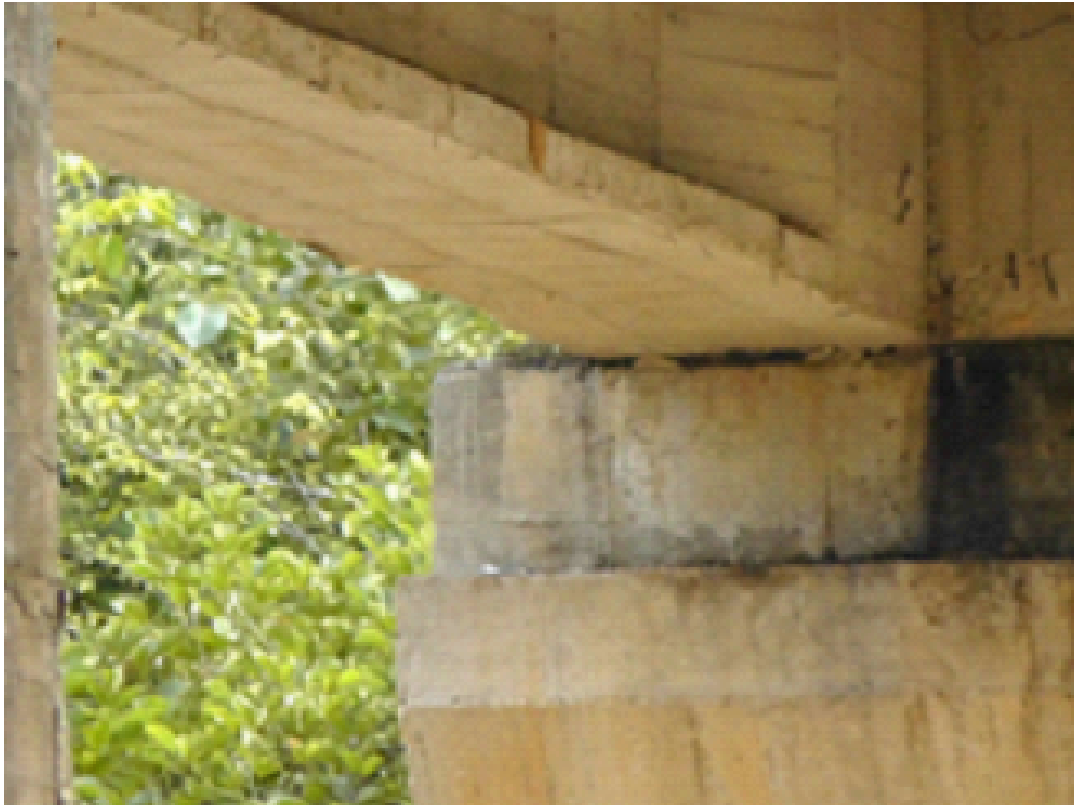
Tipo de daño.....: Daño estr.(sobrecar./dis.insu)

Reparaciones.....: A Cambio de apoyos

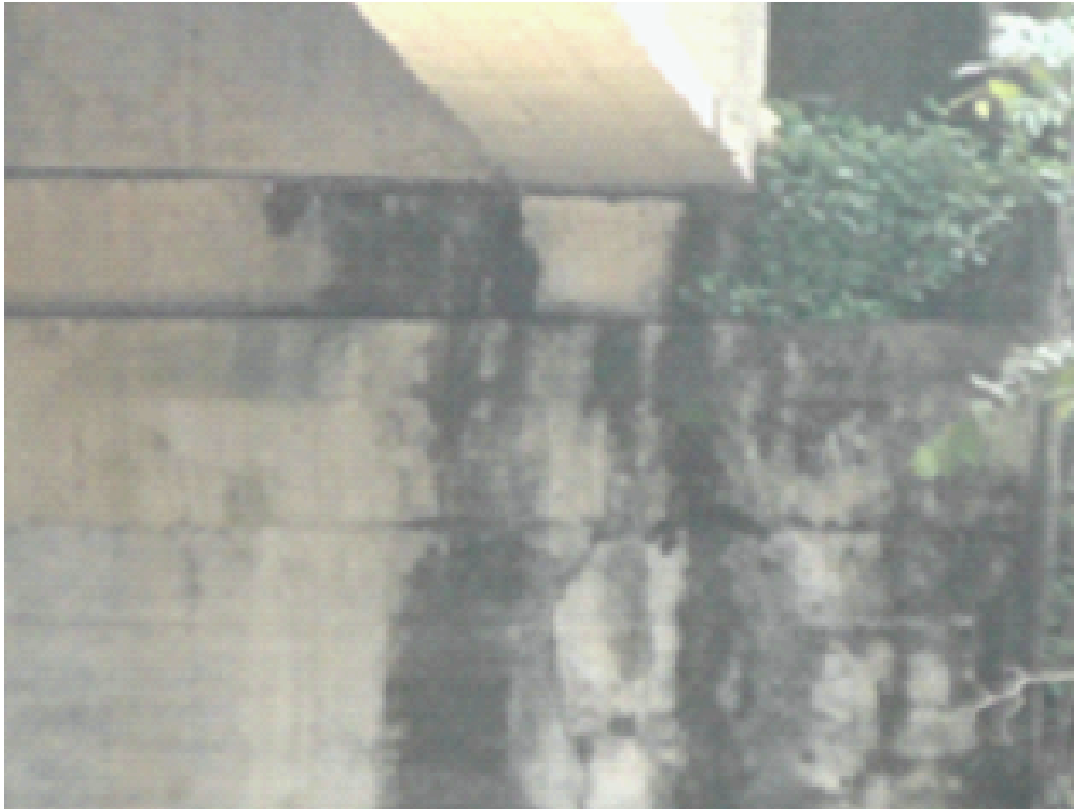
Tipo de daño.....: Daño estr.(sobrecar./dis.insu)

Reparaciones.....: A Cambio de apoyos
