SDC/INV	SiPuCol	Fecha	Hoja
	Informe de inspección principal	06/09/12	1
07-6514-007.00 Aricaporo			
Regional.....: 7 Casanare			
Ruta.....: Troncal Villa Garzón - Saravena			
Carretera.....: Paz de Ariporo - La Cabuya			
Lado de la car...: 0			
Abscisa.....: 16+0771			
No del registro..: 592			
Año de construcción.....:			
Año de la última reconstrucción.....:			
Paso Superior/Inferior.....: S			
Dir. de abs. de la carretera principal.:			
Requisitos de la inspección.....: 0 Nada			
Recolección de datos : Fecha.....: 2012.05.22			
: Iniciales.....: JPJG			
Posición geográfica..:			
Latitud: 5 gra 58.11 min N Longitud: 71 gra 51.41 min O Altitud: 272 m			
Geometría: Número de luces.....: 3			
Longitud de la luz menor (m): 30.00			
Longitud de la luz mayor (m): 30.00			
Longitud total(m): 90.00			
Ancho del tablero.....(m): 9.00			
Ancho del separador.....(m): 0.00			
Ancho del andén izquierdo(m): 0.00			
Ancho del andén derecho..(m): 0.00

07-6514-007.00 Aricaporo

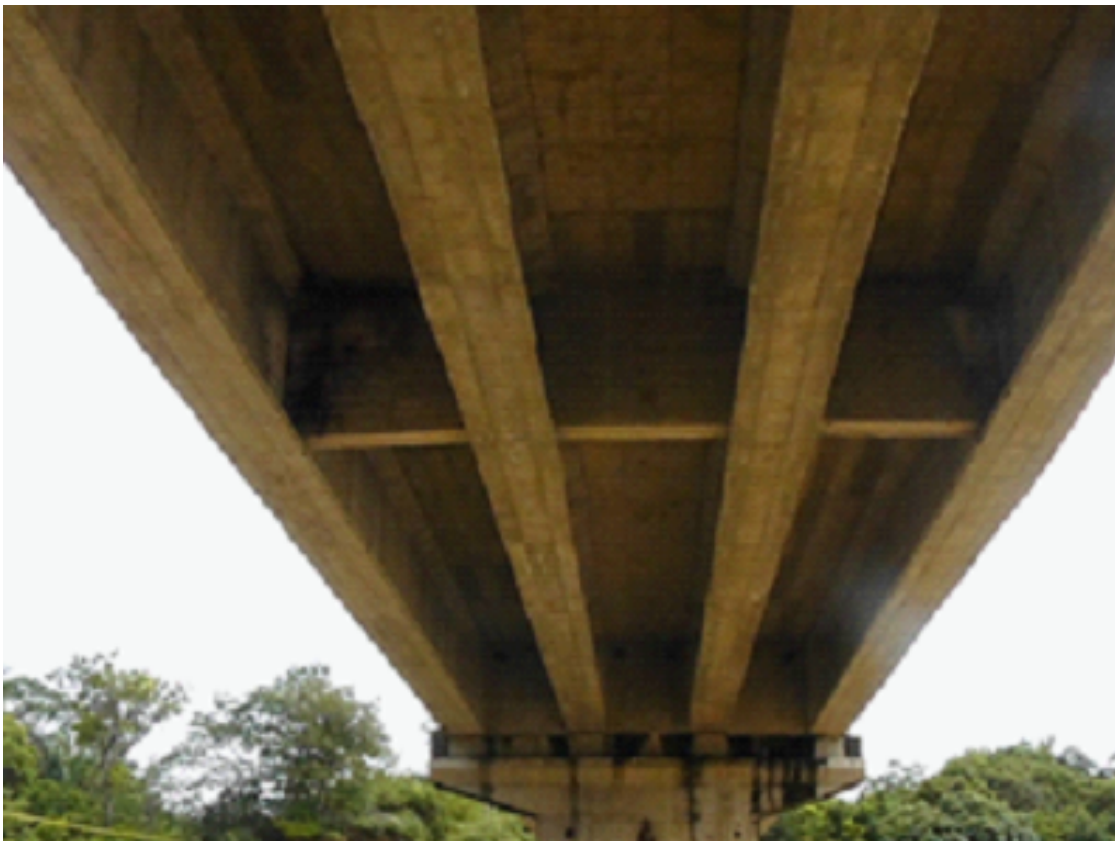
Tipo de daño.....: Daño en concreto / corr. ref.

Reparaciones.....: A Reparación de concreto

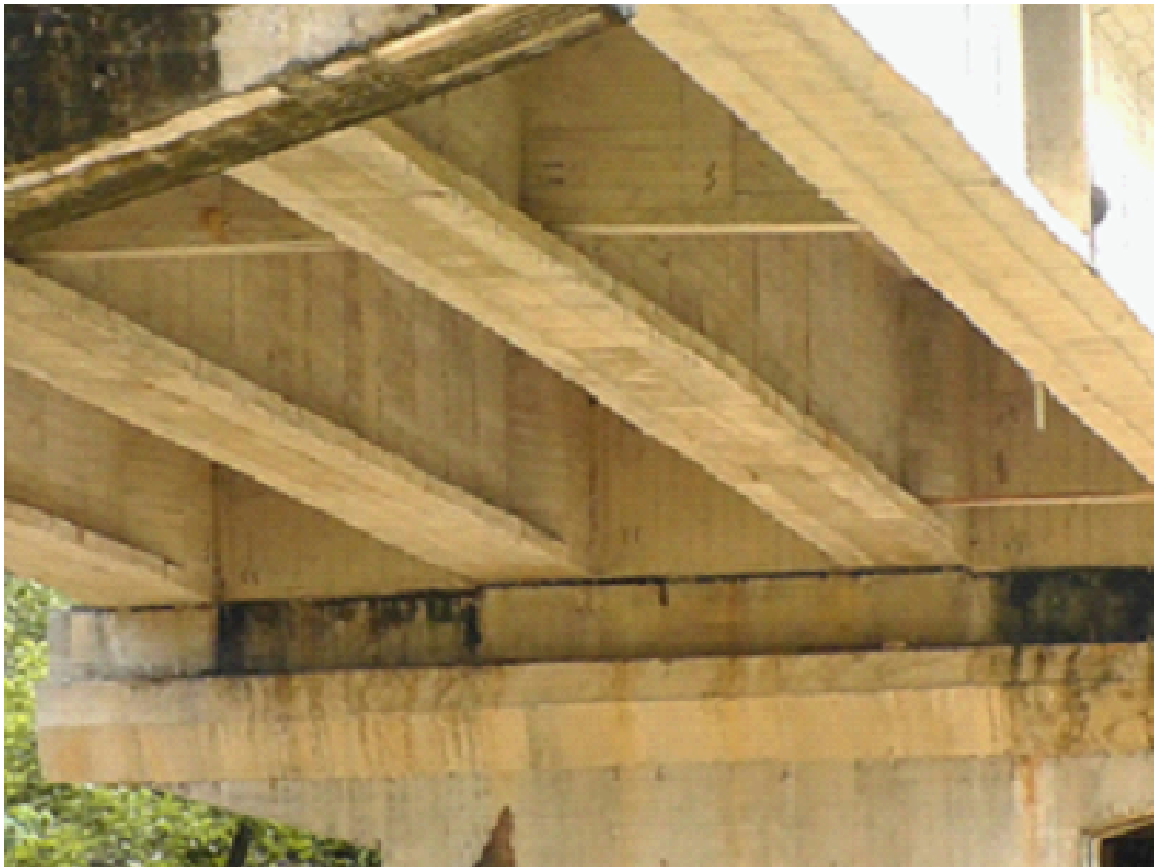
Tipo de daño.....: Daño en concreto / corr. ref.

Reparaciones.....: A Reparación de concreto

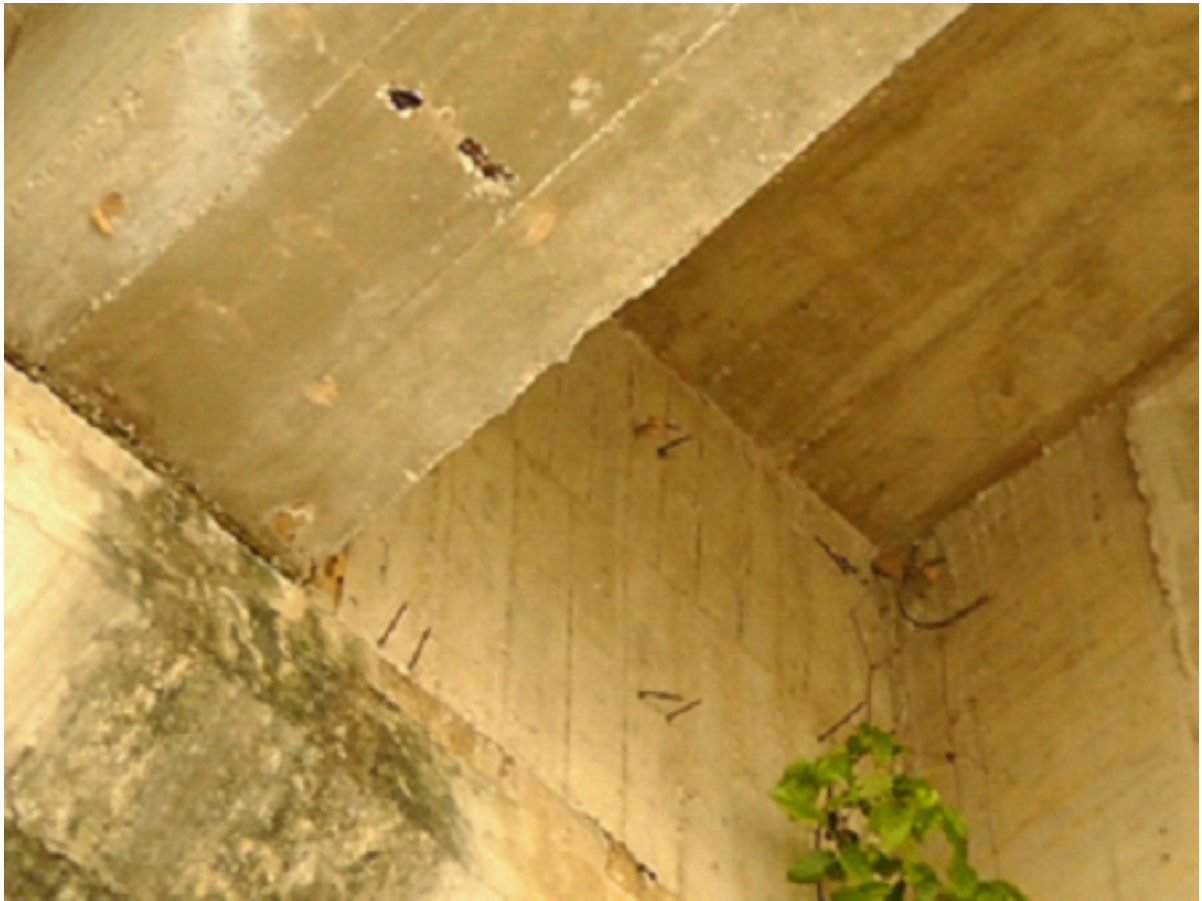
Tipo de daño.....: Daño en concreto / corr. ref.

Reparaciones.....: A Reparación de concreto

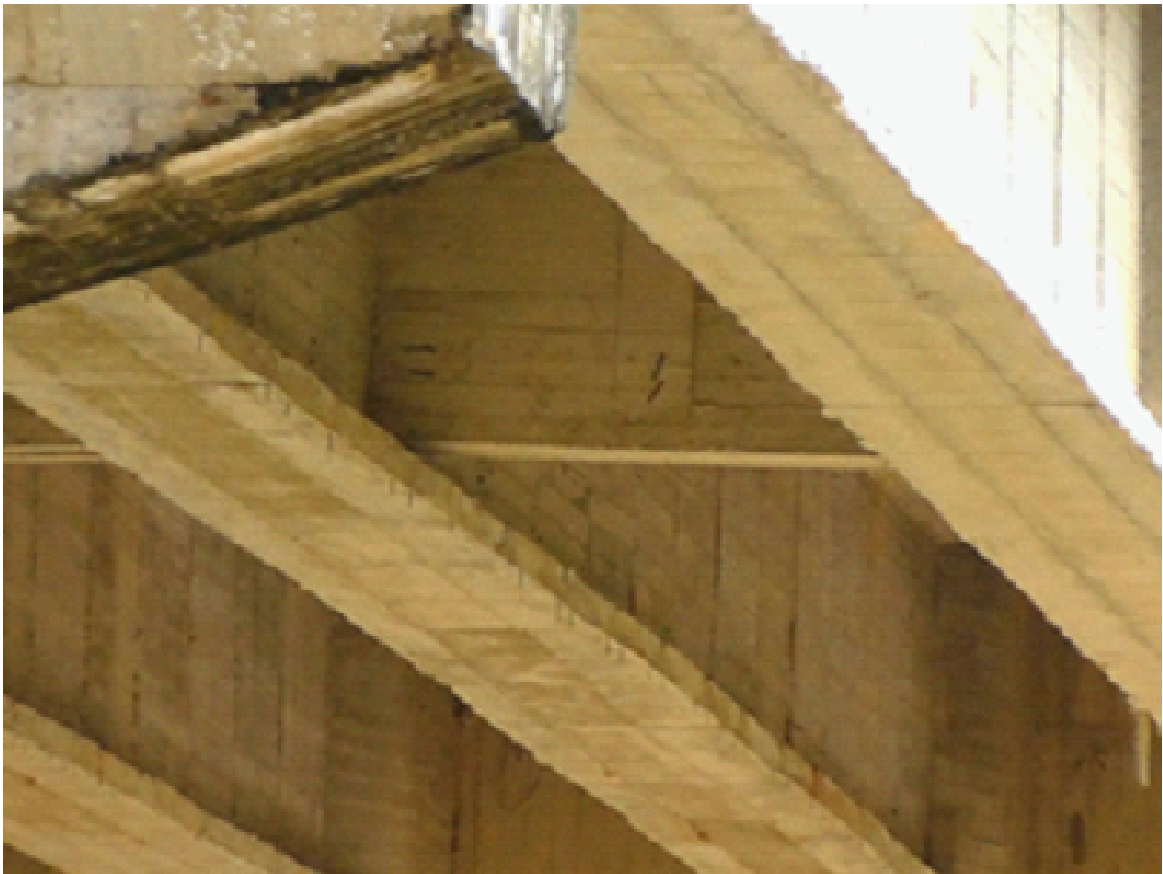
Tipo de daño.....: Daño en concreto / corr. ref.

Reparaciones.....: A Reparación de concreto

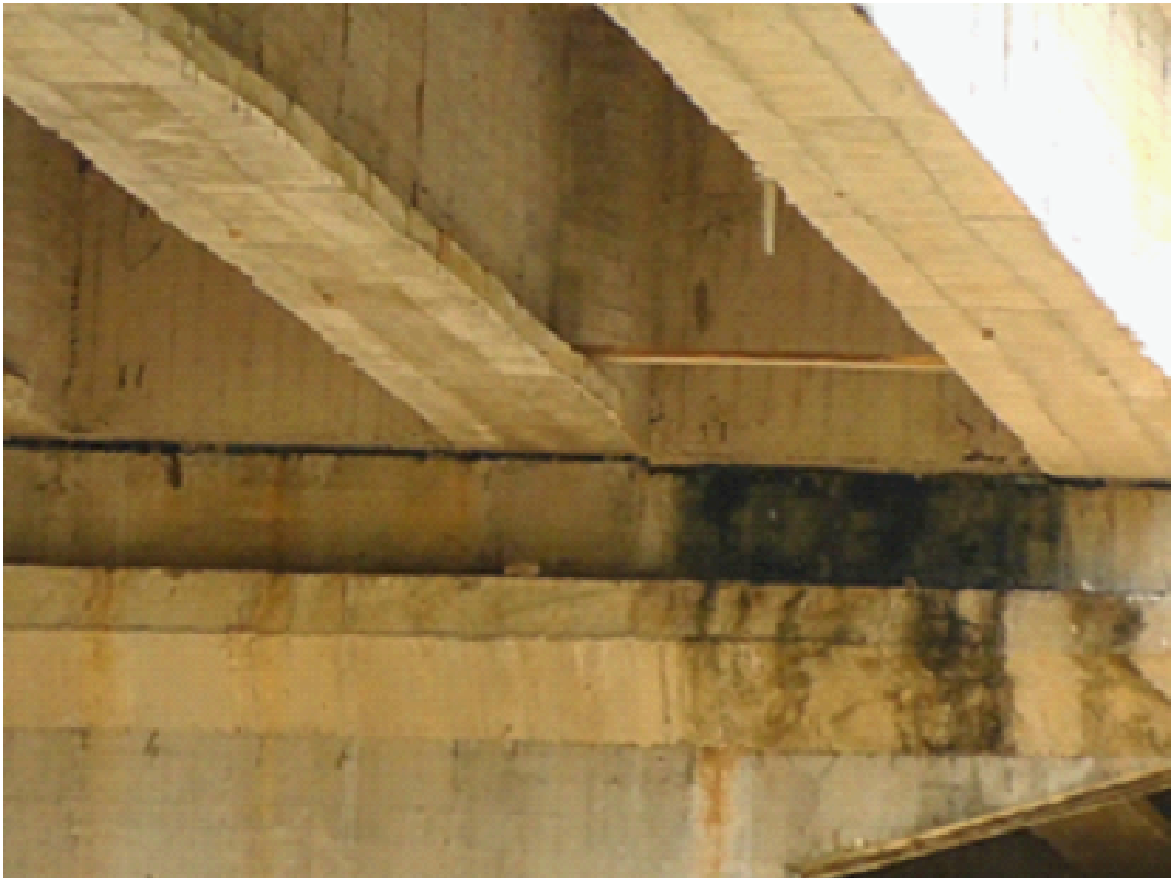
Tipo de daño.....: Daño en concreto / corr. ref.

Reparaciones.....: A Reparación de concreto

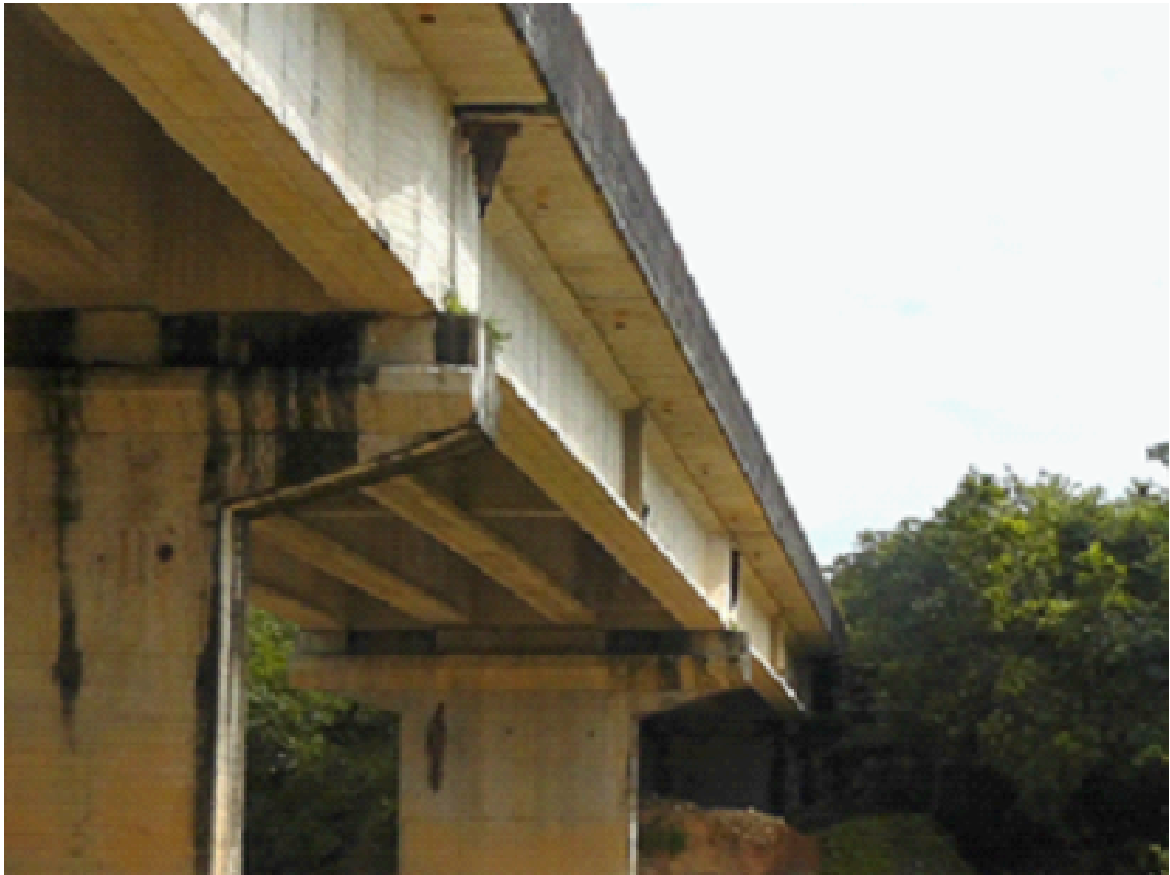
Tipo de daño.....: Daño en concreto / corr. ref.

Reparaciones.....: A Reparación de concreto

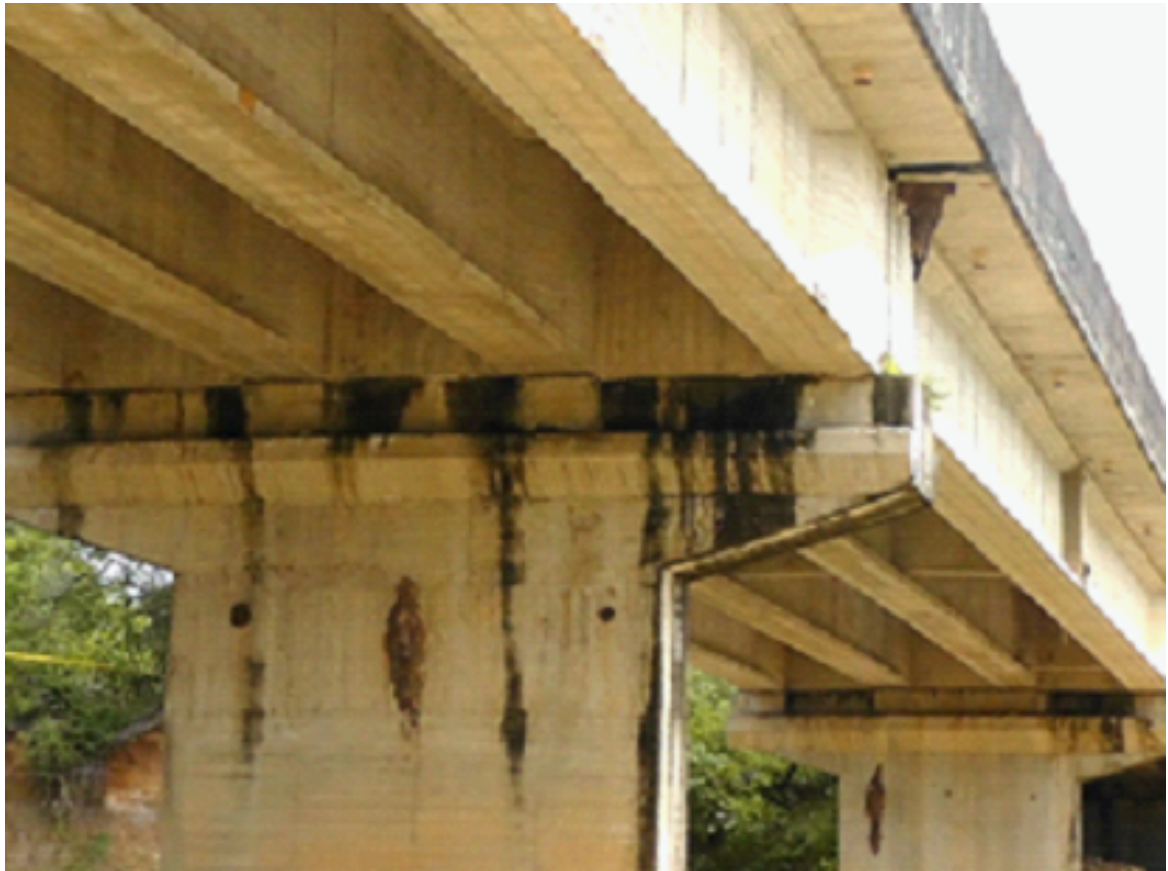
Tipo de daño.....: Daño en concreto / corr. ref.

Reparaciones.....: A Reparación de concreto

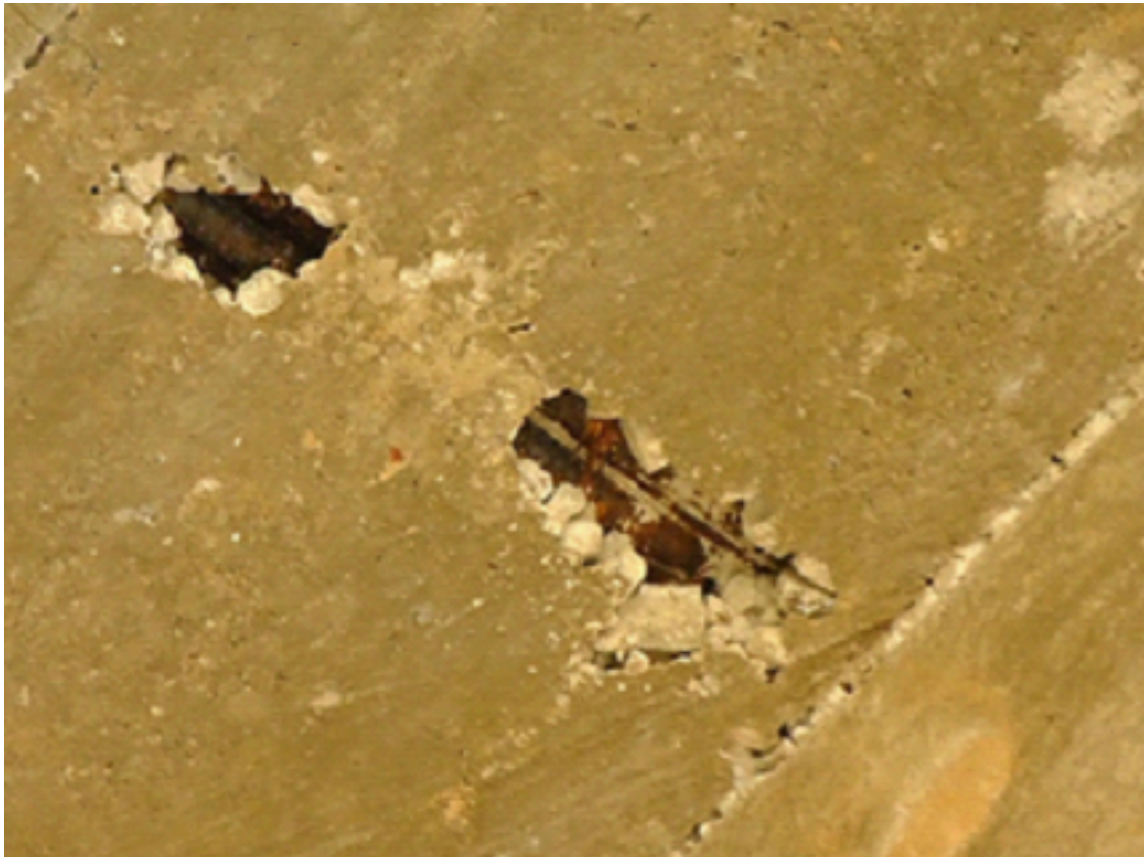
Tipo de daño.....: Daño en concreto / corr. ref.

Reparaciones.....: A Reparación de concreto

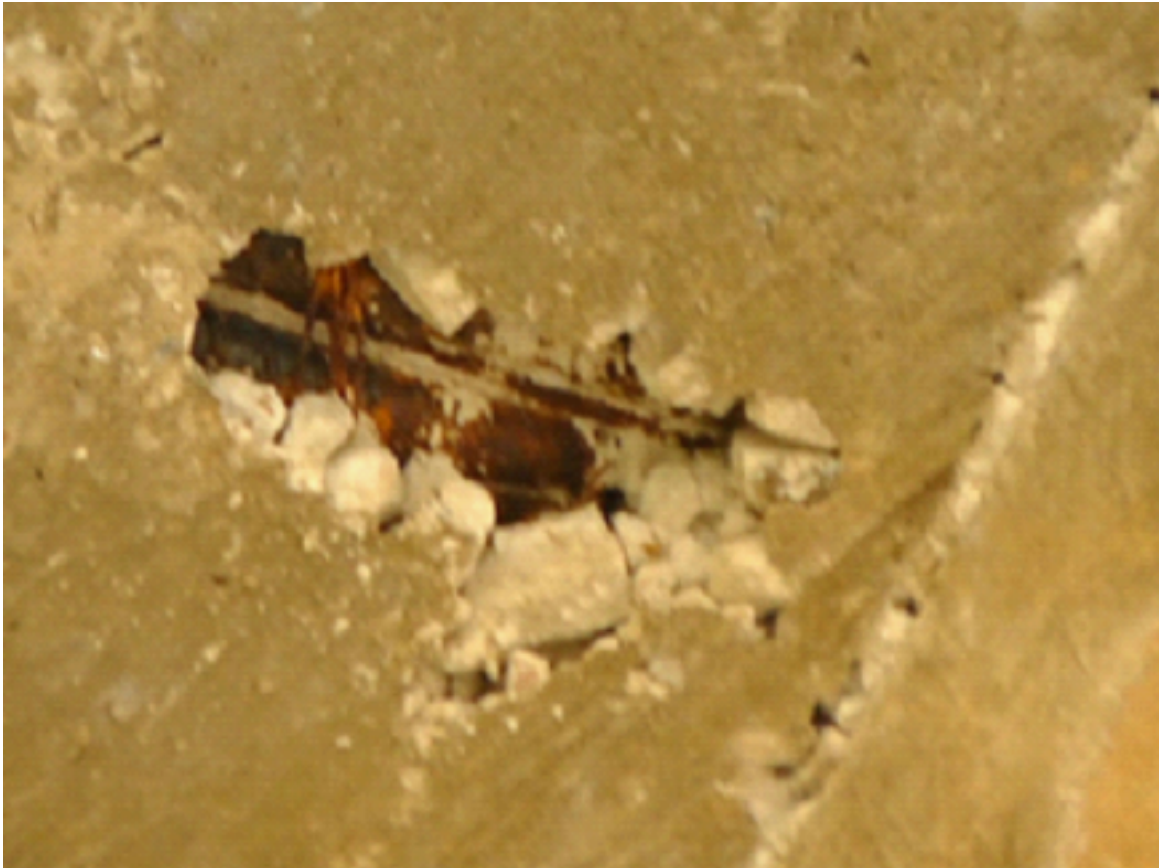
Tipo de daño.....: Daño en concreto / corr. ref.

Reparaciones.....: A Reparación de concreto

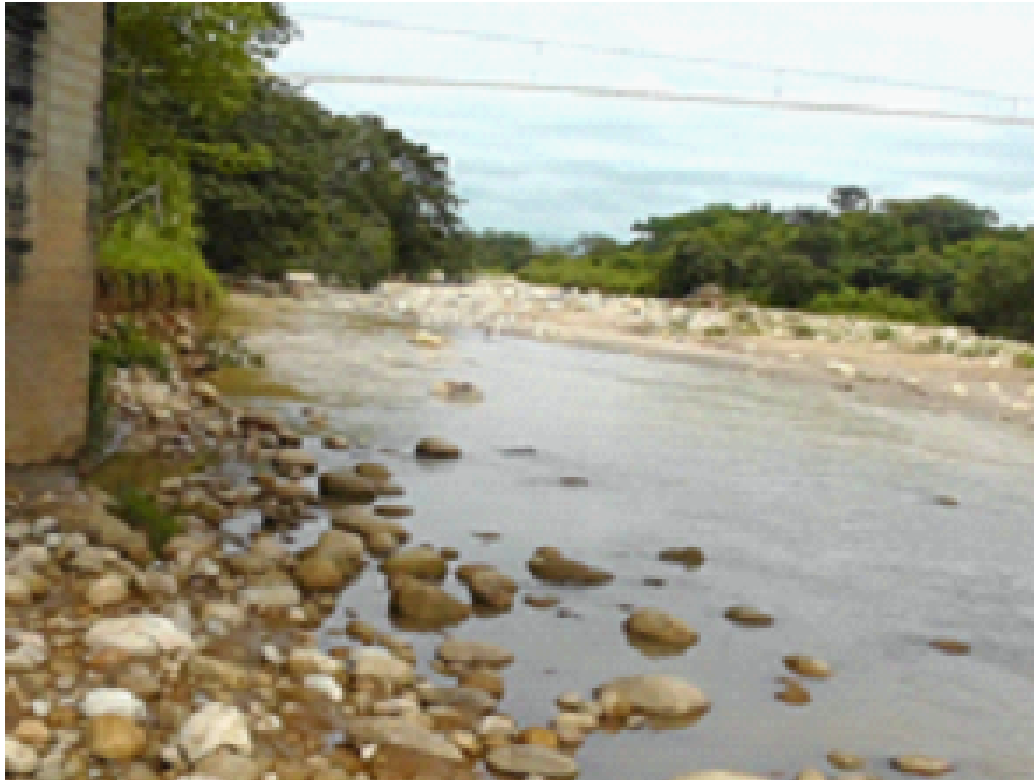
Tipo de daño.....: Erosión / socavación

Reparaciones.....: C Protección del cauce

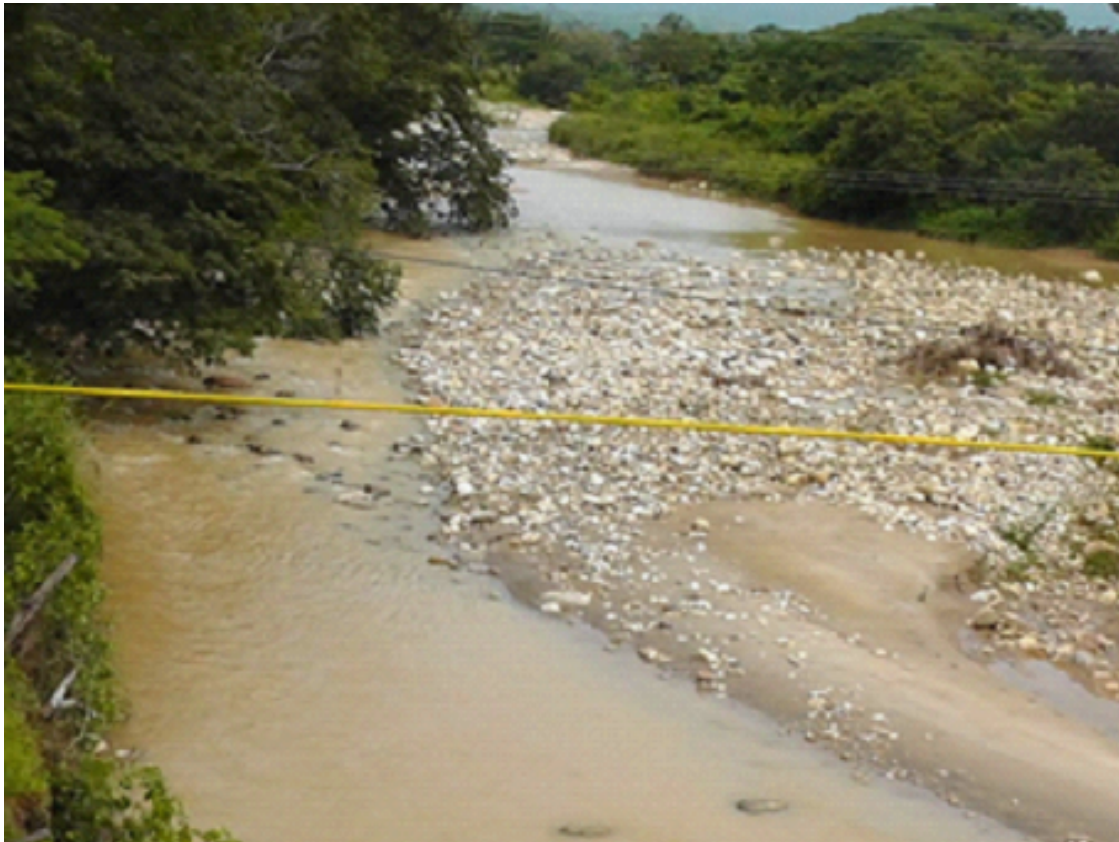
Tipo de daño.....: Erosión / socavación

Reparaciones.....: C Protección del cauce

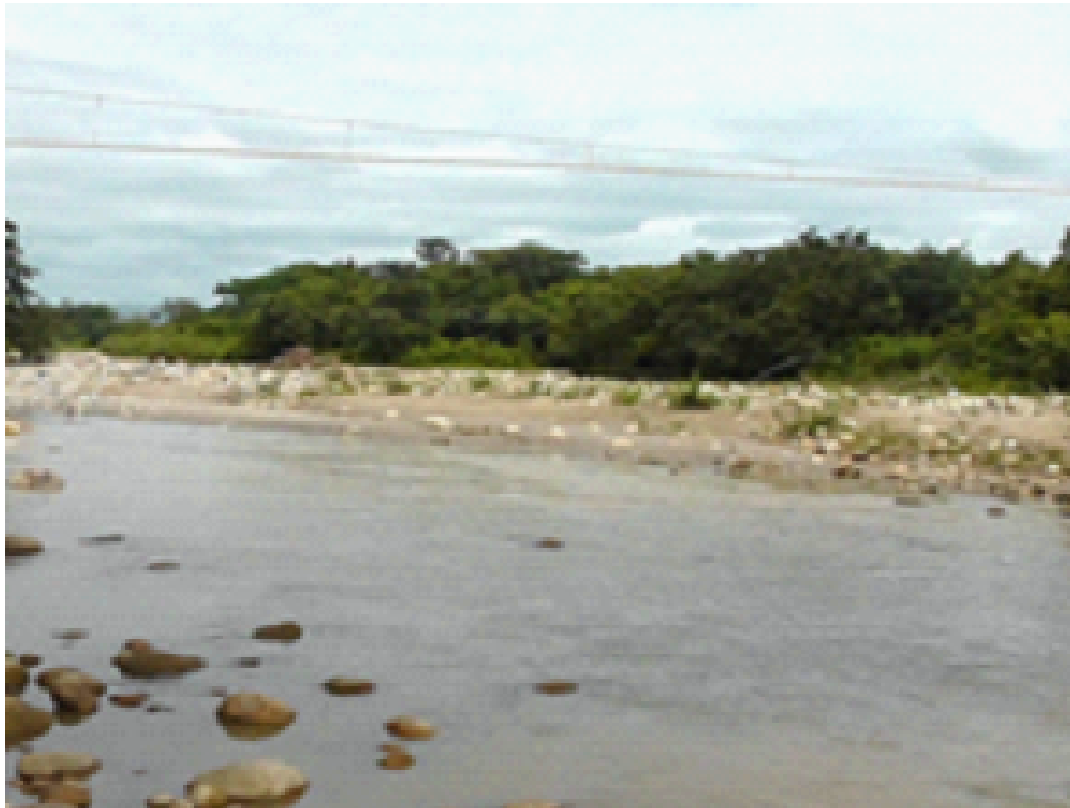
Tipo de daño.....: Erosión / socavación

Reparaciones.....: C Protección del cauce

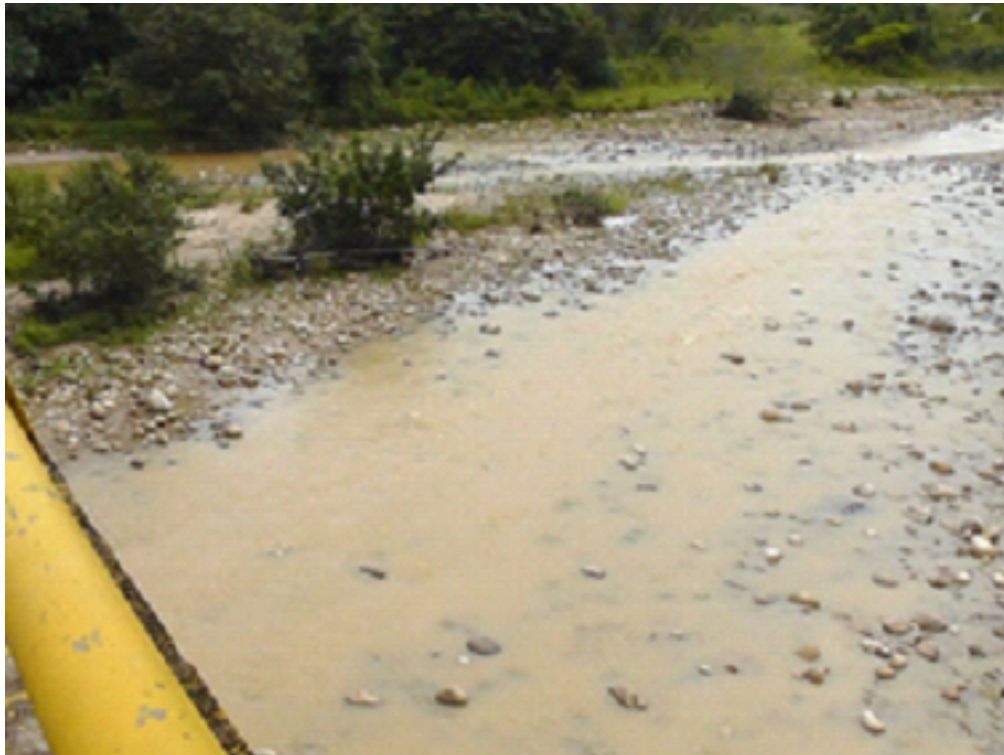
Tipo de daño.....: Erosión / socavación

Reparaciones.....: C Protección del cauce

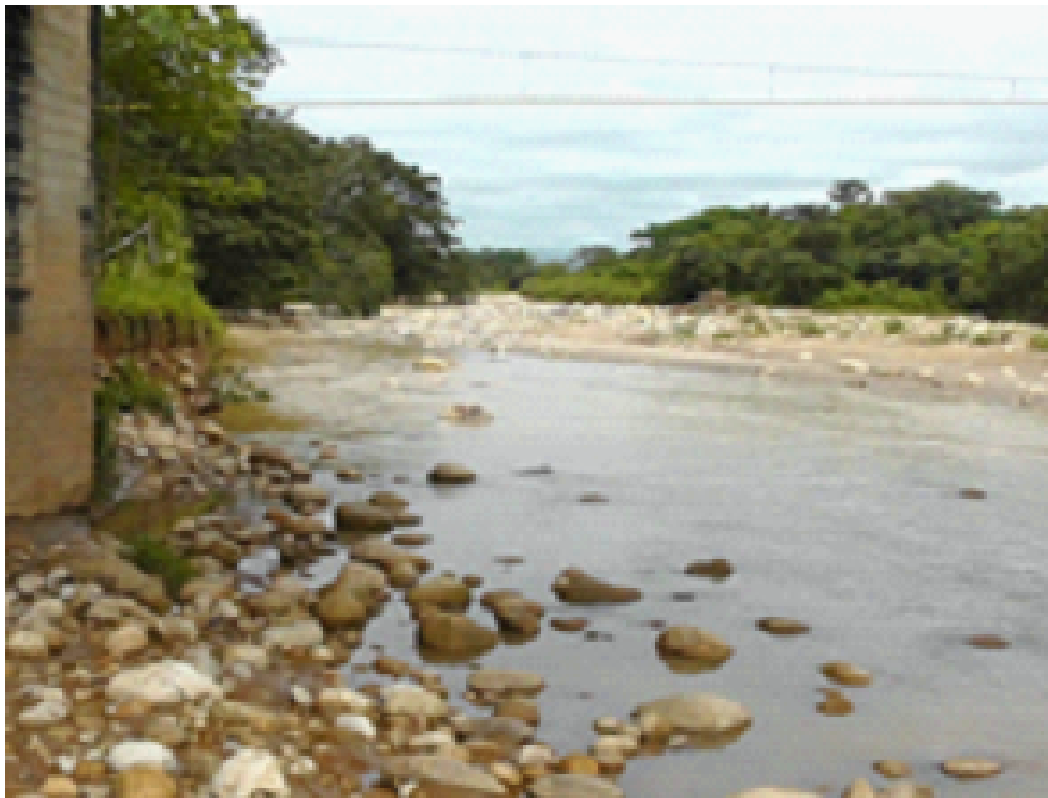
Tipo de daño.....: Erosión / socavación

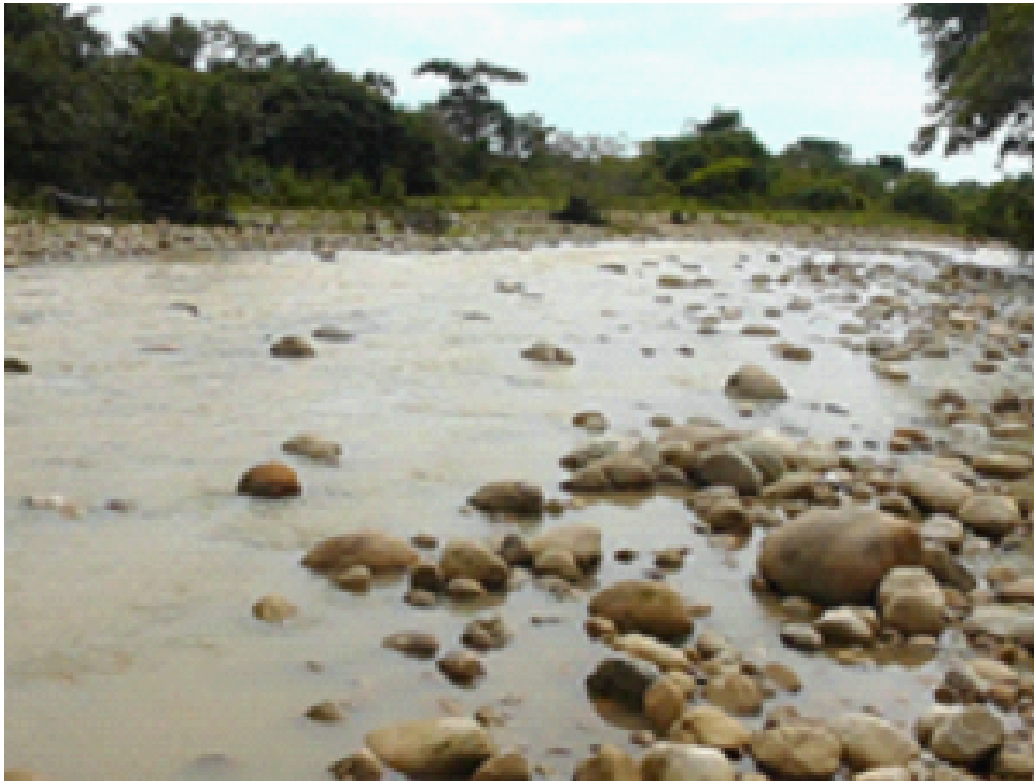
Daño/Observaciones.: Aguas arriba el cauce se encuentra dividido en dos corrientes, las cuales pasan bajo la luz 1 y la luz 3. En el estribo 1 el cauce acumula material pero no se presenta ningún problema, pero en el estribo de salida, aguas arriba el cauce está socavando el margen del río, observandose desprendimientos de material. Se sugiere realizar protección aguas

Reparaciones.....: C Protección del cauce

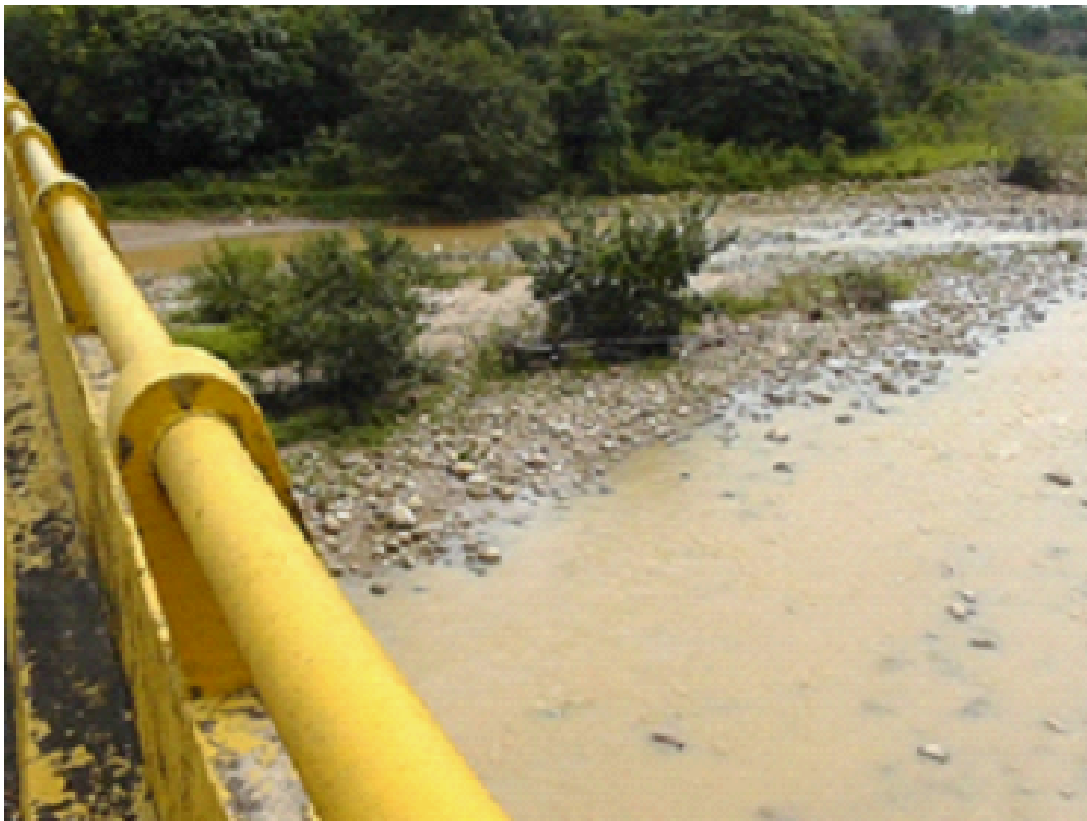
Componente.....: 15 Cauce

Calif./Mantenim....: 2 / -

Daño/Observaciones.: Aguas arriba el cauce se encuentra dividido en dos corrientes, las cuales pasan bajo la luz 1 y la luz 3. En el estribo 1 el cauce acumula material pero no se presenta ningún problema, pero en el estribo de salida, aguas arriba el cauce está socavando el margen del río, observandose desprendimientos de material. Se sugiere realizar protección aguas

Tipo de daño.....: Erosión / socavación

Reparaciones.....: C Protección del cauce

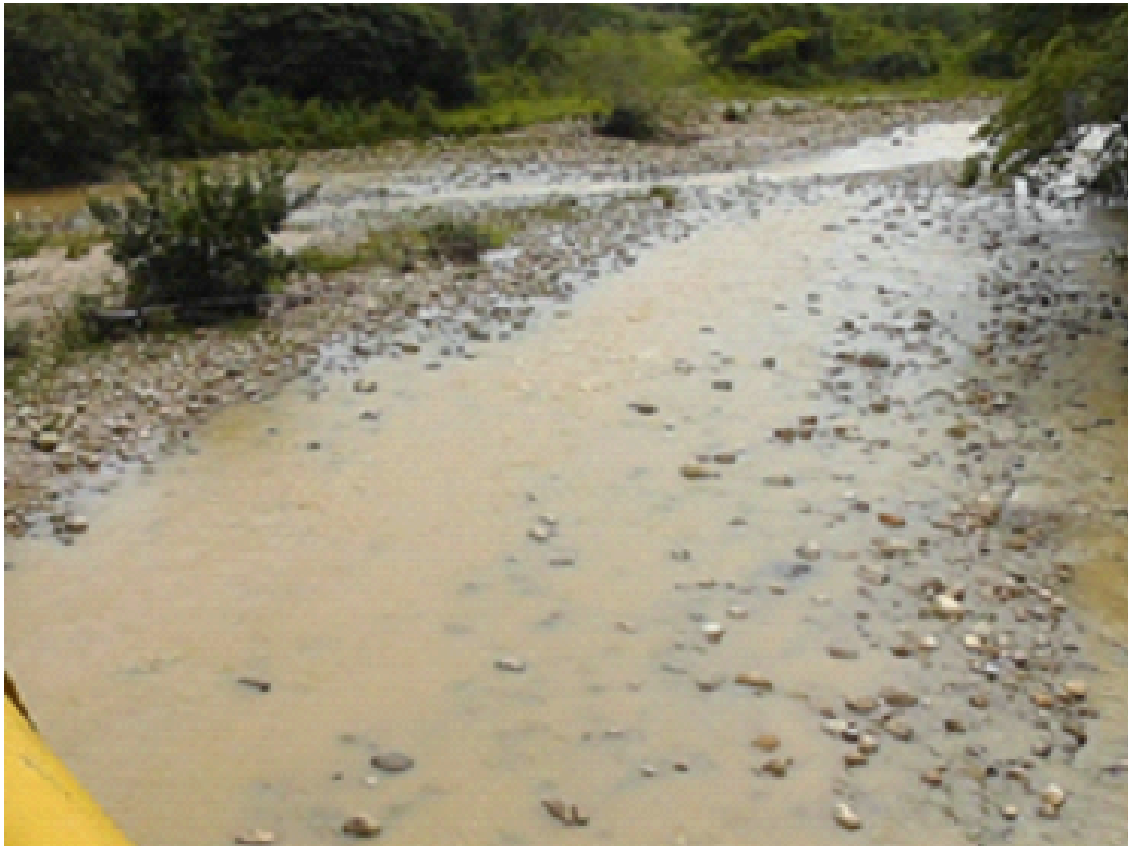
Componente.....: 15 Cauce

Daño/Observaciones.: Aguas arriba el cauce se encuentra dividido en dos corrientes, las cuales pasan bajo la luz 1 y la luz 3. En el estribo 1 el cauce acumula material pero no se presenta ningún problema, pero en el estribo de salida, aguas arriba el cauce está socavando el margen del río, observandose desprendimientos de material. Se sugiere realizar protección aguas

Tipo de daño.....: Erosión / socavación

Reparaciones.....: C Protección del cauce

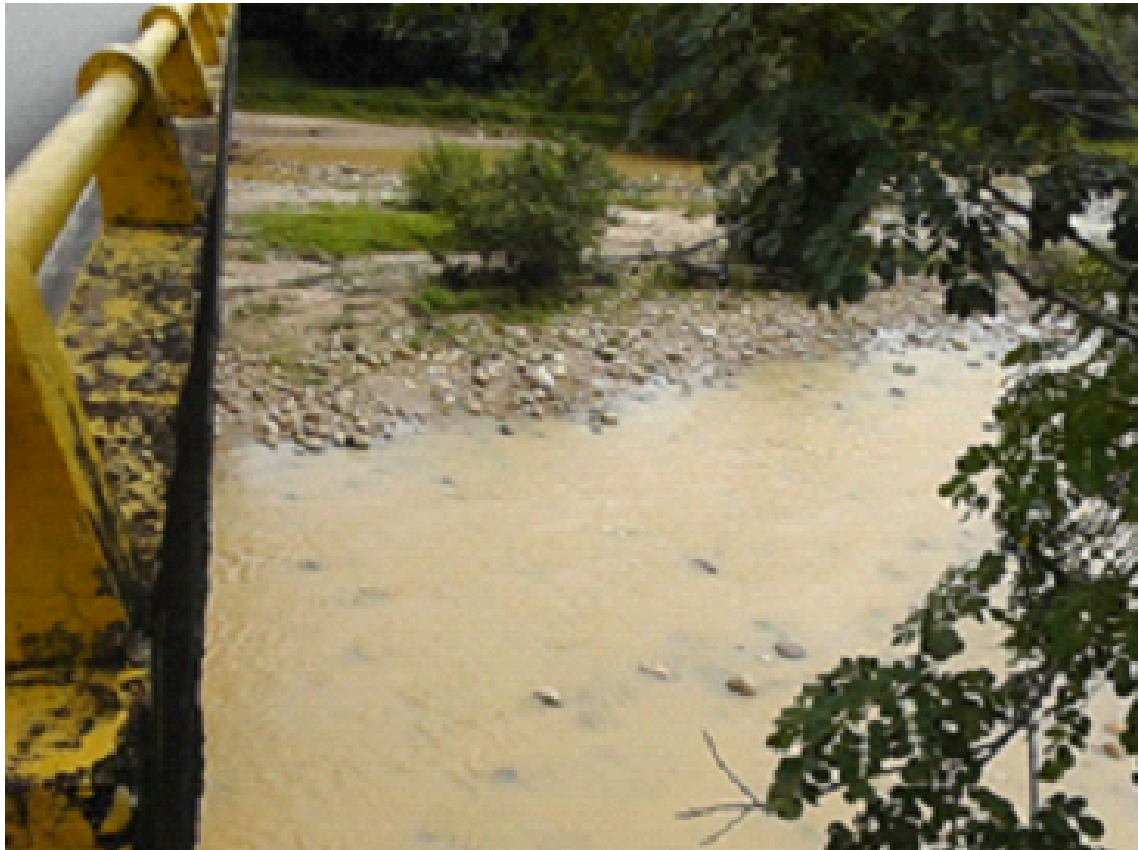
Componente.....: 15 Cauce

Calif./Mantenim....: 2 / -

Daño/Observaciones.: Aguas arriba el cauce se encuentra dividido en dos corrientes, las cuales pasan bajo la luz 1 y la luz 3. En el estribo 1 el cauce acumula material pero no se presenta ningún problema, pero en el estribo de salida, aguas arriba el cauce está socavando el margen del río, observandose desprendimientos de material. Se sugiere realizar protección aguas

Tipo de daño.....: Erosión / socavación

Reparaciones.....: C Protección del cauce

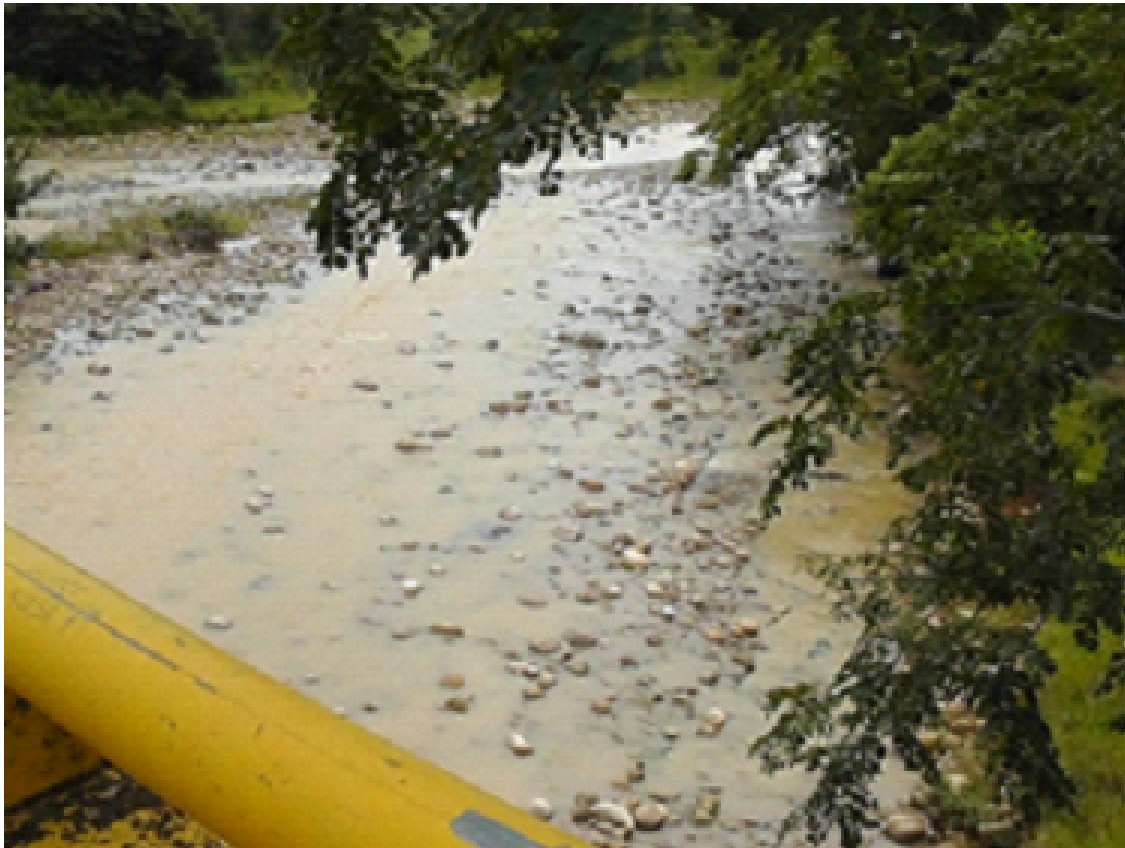
Componente.....: 15 Cauce

Daño/Observaciones.: Aguas arriba el cauce se encuentra dividido en dos corrientes, las cuales pasan bajo la luz 1 y la luz 3. En el estribo 1 el cauce acumula material pero no se presenta ningún problema, pero en el estribo de salida, aguas arriba el cauce está socavando el margen del río, observandose desprendimientos de material. Se sugiere realizar protección aguas

Tipo de daño.....: Erosión / socavación

Reparaciones.....: C Protección del cauce

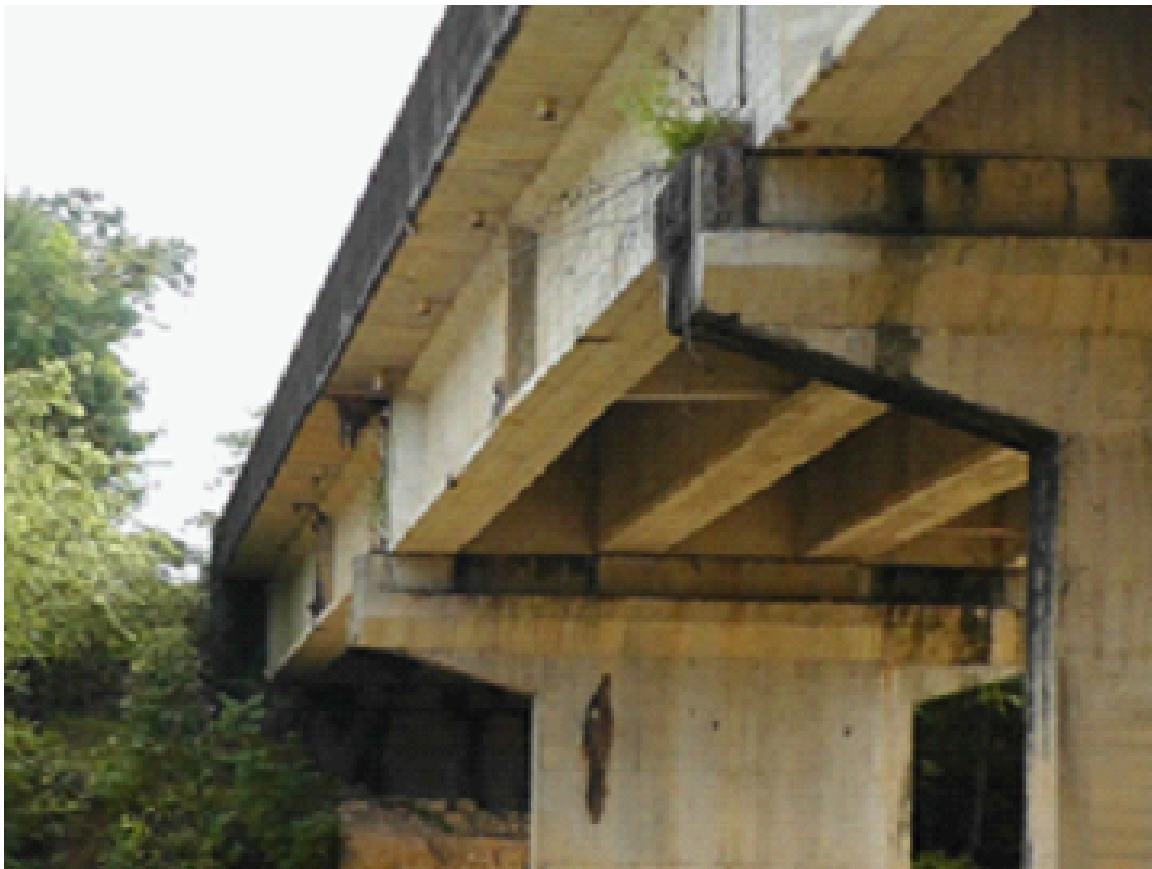
Componente.....: 17 Puente en general

Calif./Mantenim....: 2 / -

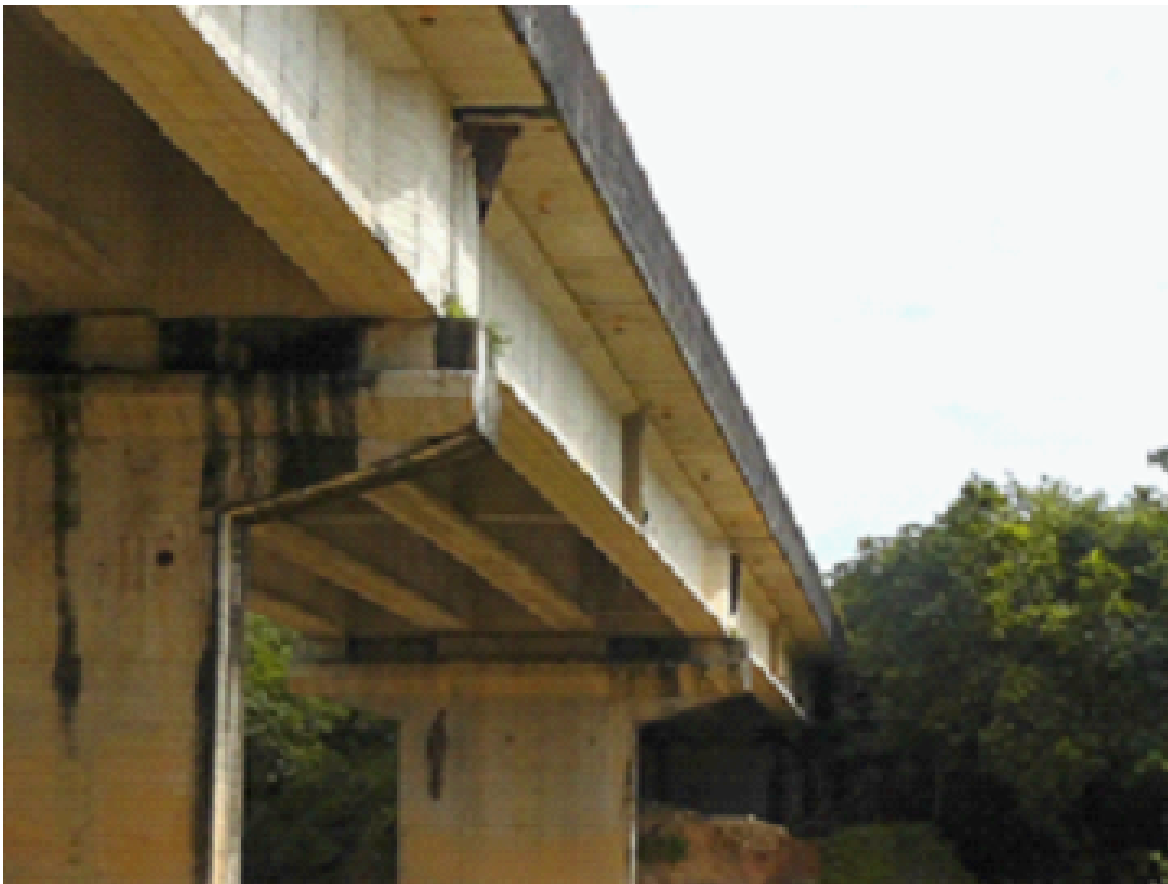
Componente.....: 17 Puente en general

Calif./Mantenim....: 2 / -

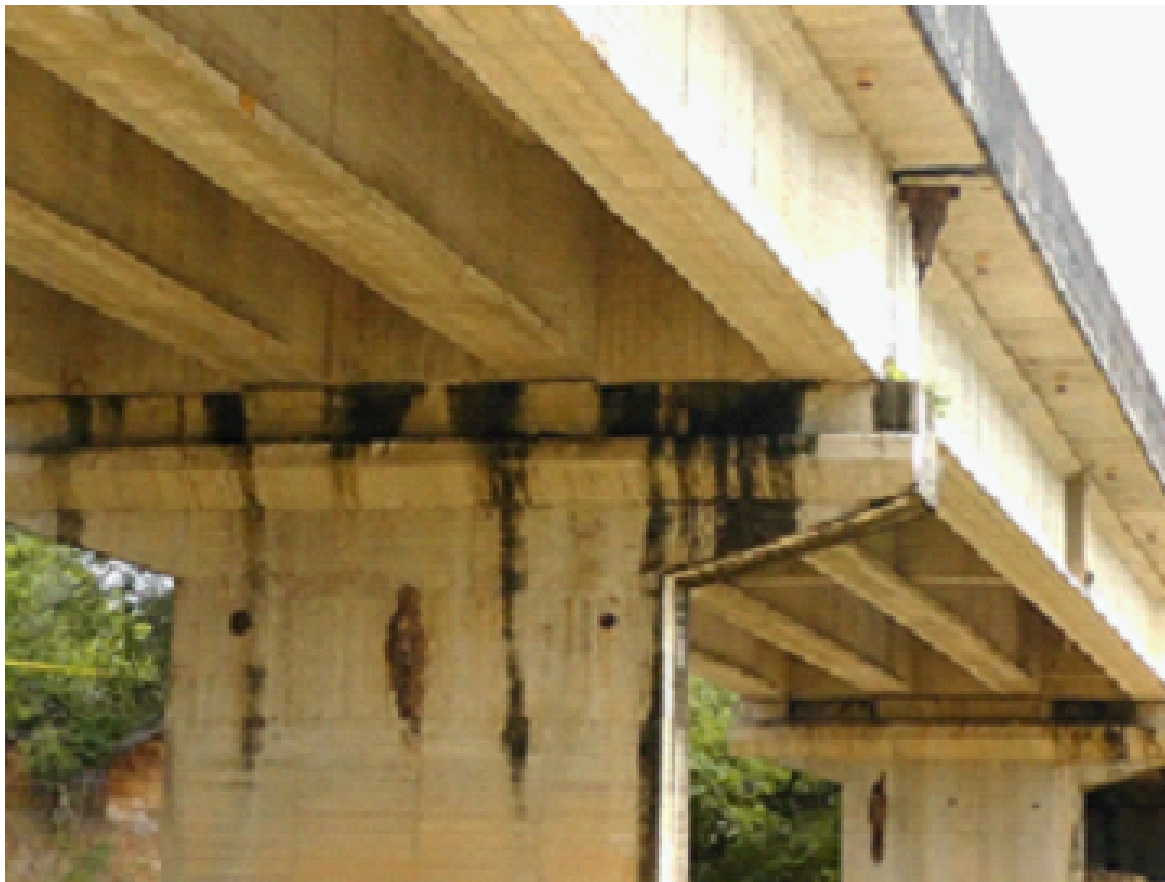
Componente.....: 17 Puente en general

Calif./Mantenim....: 2 / -
