SDC/INV	SiPuCol	Fecha	Hoja
	Informe de inspección principal	04/02/13	1
07-6515-010.00 Tocoragua			
Regional.....: 7 Casanare			
Ruta.....: Troncal Villa Garzón - Saravena			
Carretera.....: La Cabuya - Saravena			
Lado de la car...: 0			
Abscisa.....: 29+0078			
No del registro..: 1489			
Año de construcción.....:			
Año de la última reconstrucción.....:			
Paso Superior/Inferior.....: S			
Dir. de abs. de la carretera principal.: E			
Requisitos de la inspección.....: 0 Nada			
Recolección de datos : Fecha.....: 2012.12.16			
: Iniciales.....: MERS			
Posición geográfica..:			
Latitud: 6 gra 32.86 min N Longitud: 71 gra 54.6 min O Altitud: 521 m			
Geometría: Número de luces.....: 1			
Longitud de la luz menor (m): 29.90			
Longitud de la luz mayor (m): 60.30			
Longitud total(m): 120.00			
Ancho del tablero.....(m): 10.00			
Ancho del separador.....(m): 0.00			
Ancho del andén izquierdo(m): 1.00			
Ancho del andén derecho..(m): 1.00

07-6515-010.00 Tocoragua

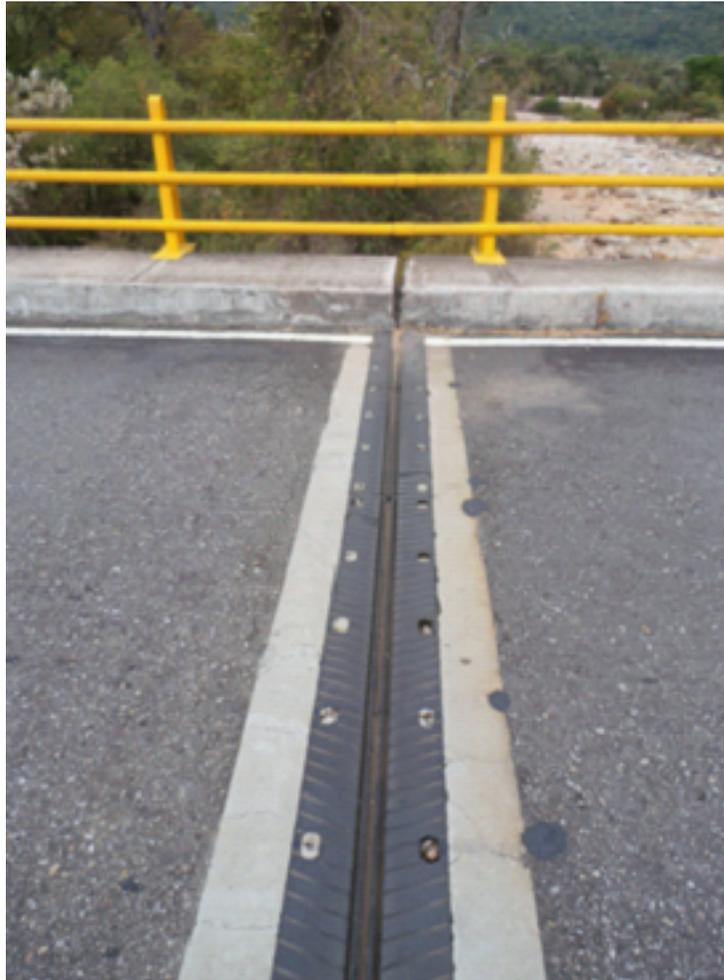
Componente.....: 2 Juntas de expansión

Calif./Mantenim....: 0 / -

Daño/Observaciones.: Buen estado

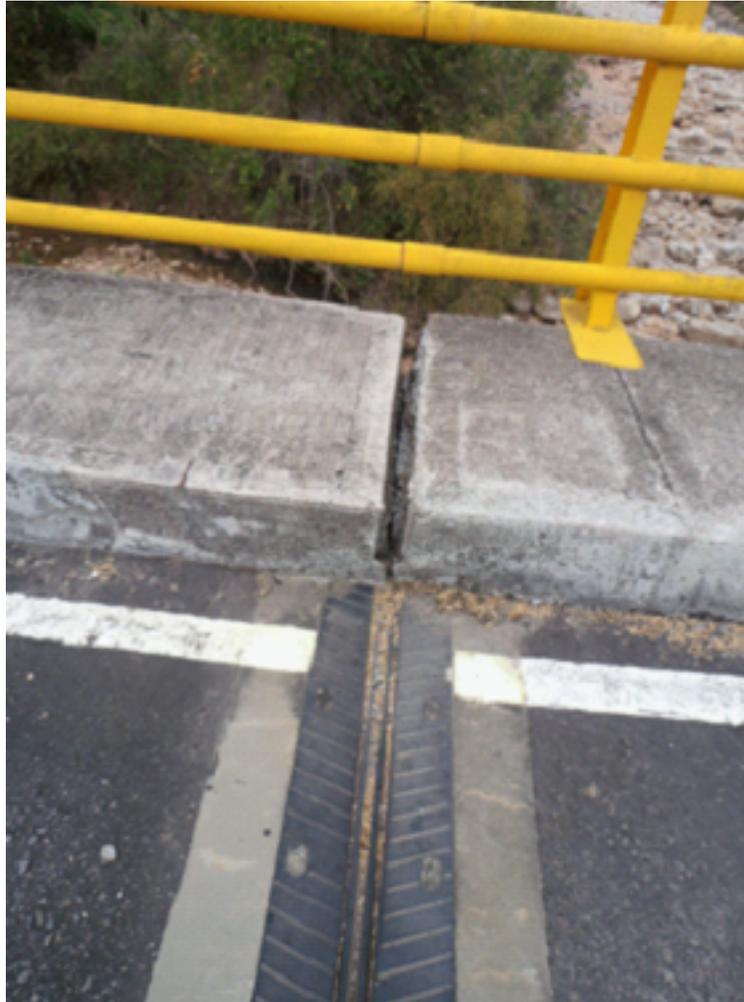
Componente.....: 2 Juntas de expansión

Calif./Mantenim....: 0 / -

Daño/Observaciones.: Buen estado

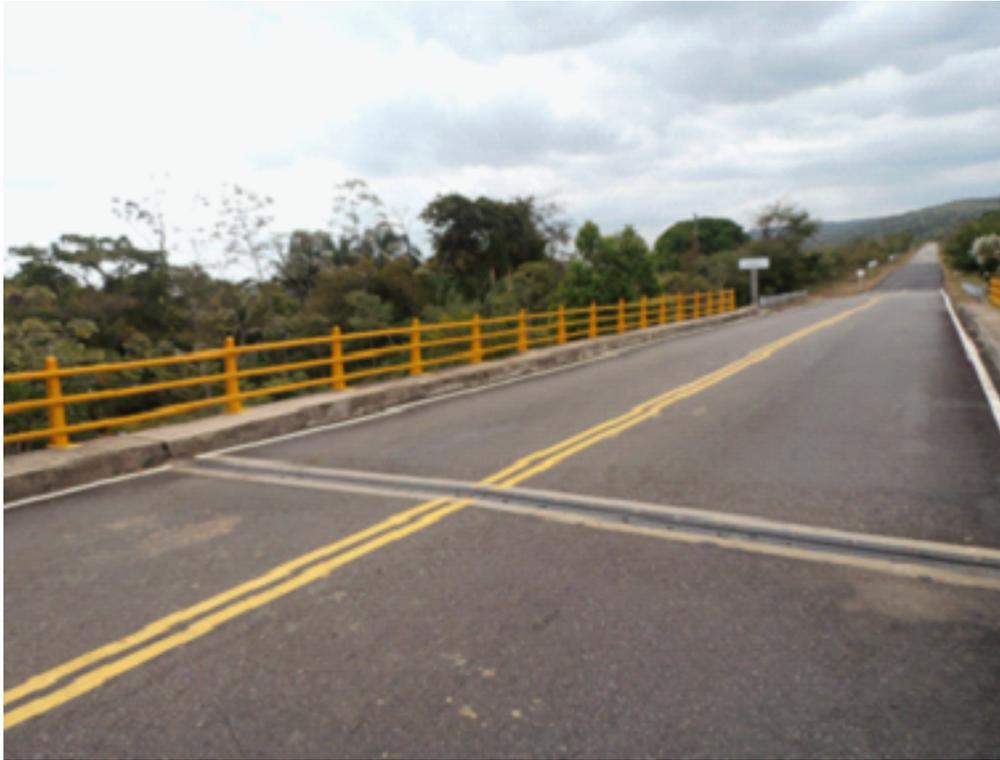
Componente.....: 2 Juntas de expansión

Calif./Mantenim....: 0 / -

Daño/Observaciones.: Buen estado

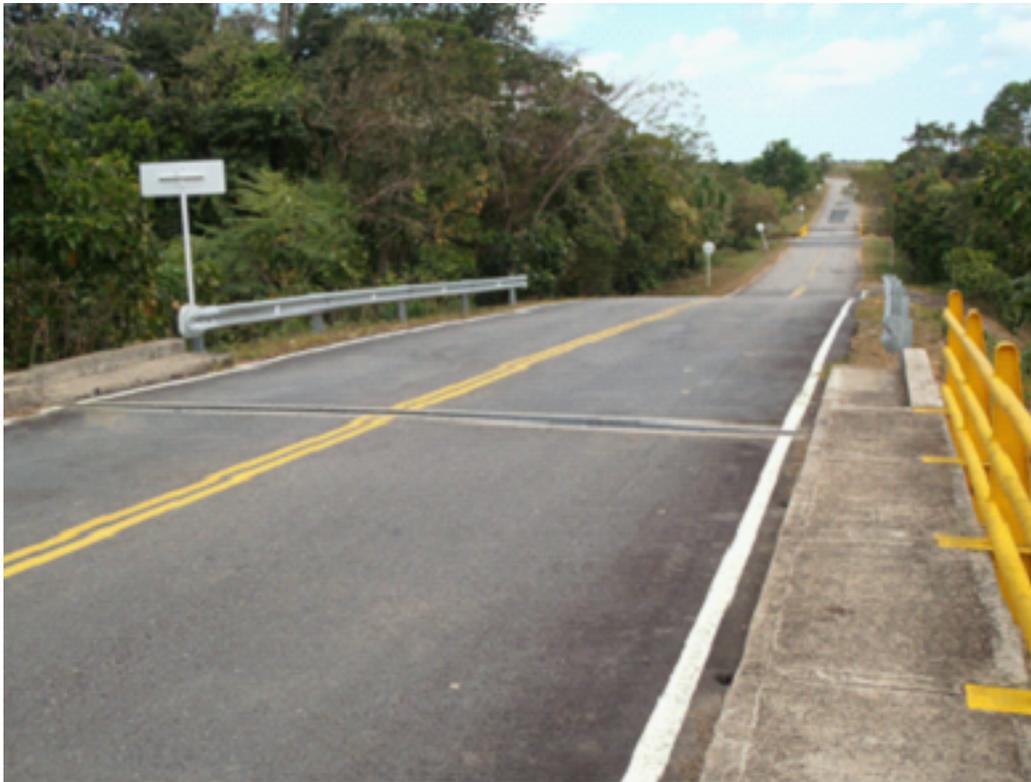
Componente.....: 2 Juntas de expansión

Calif./Mantenim....: 0 / -

Daño/Observaciones.: Buen estado

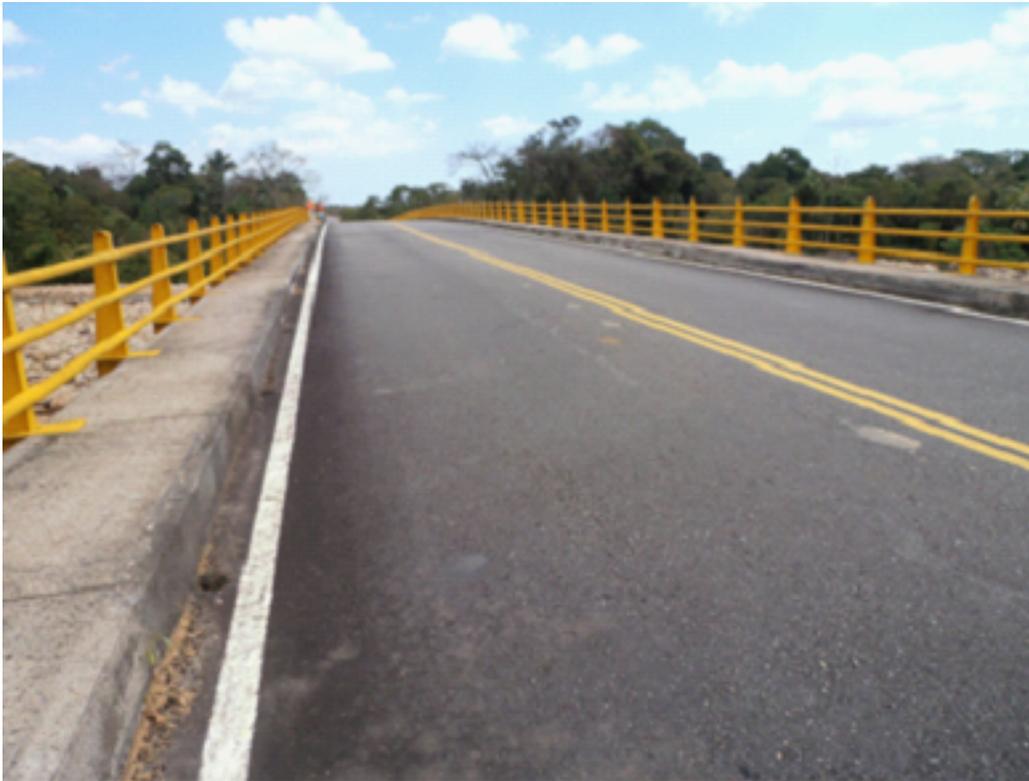
Componente.....: 2 Juntas de expansión

Calif./Mantenim....: 0 / -

Daño/Observaciones.: Buen estado

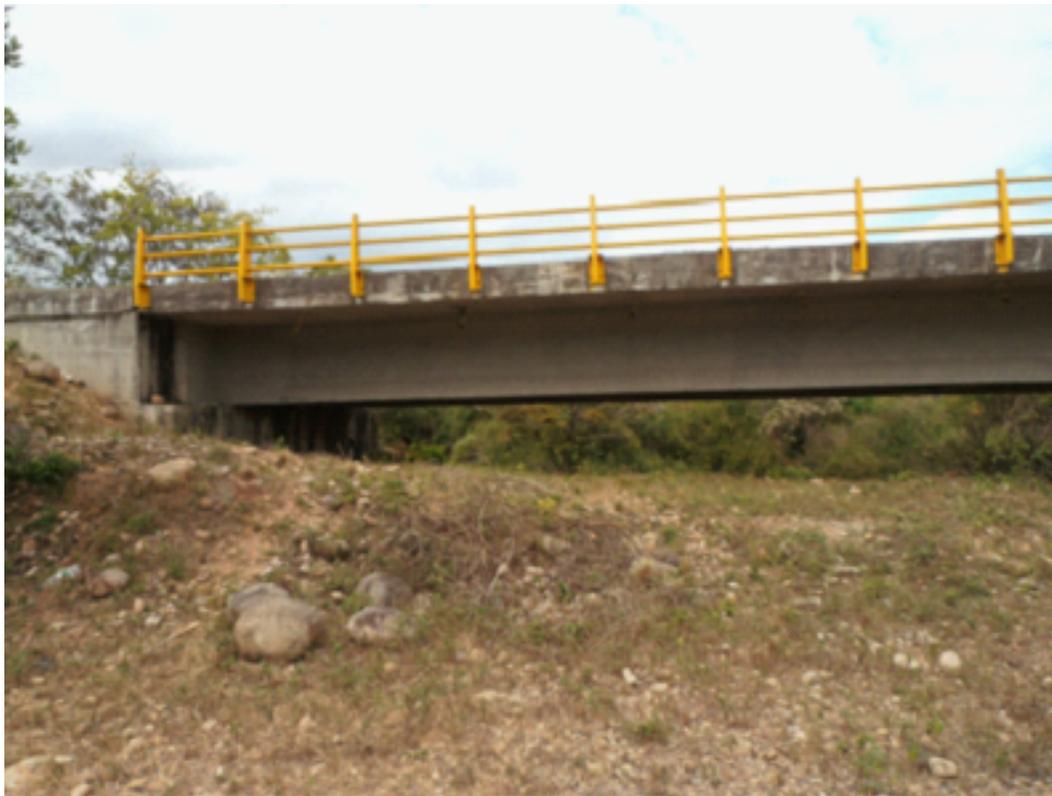
Componente.....: 3 Andenes/Bordillos

Calif./Mantenim....: 0 / -

Daño/Observaciones.: Buen estado

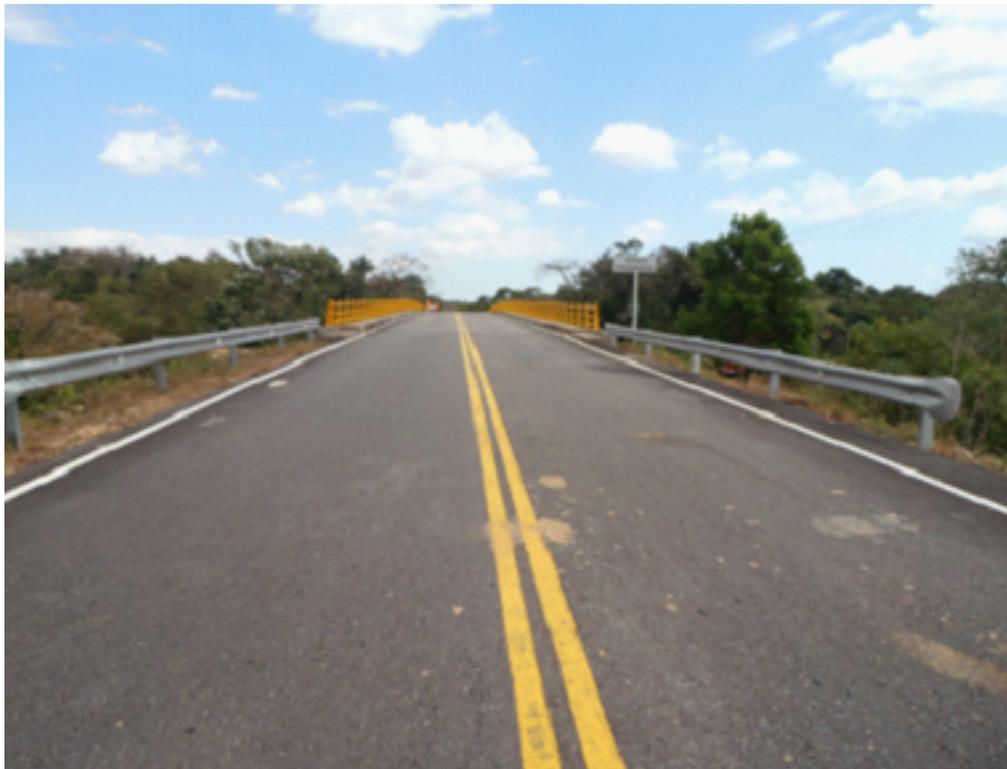
Componente.....: 3 Andenes/Bordillos

Calif./Mantenim....: 0 / -

Daño/Observaciones.: Buen estado

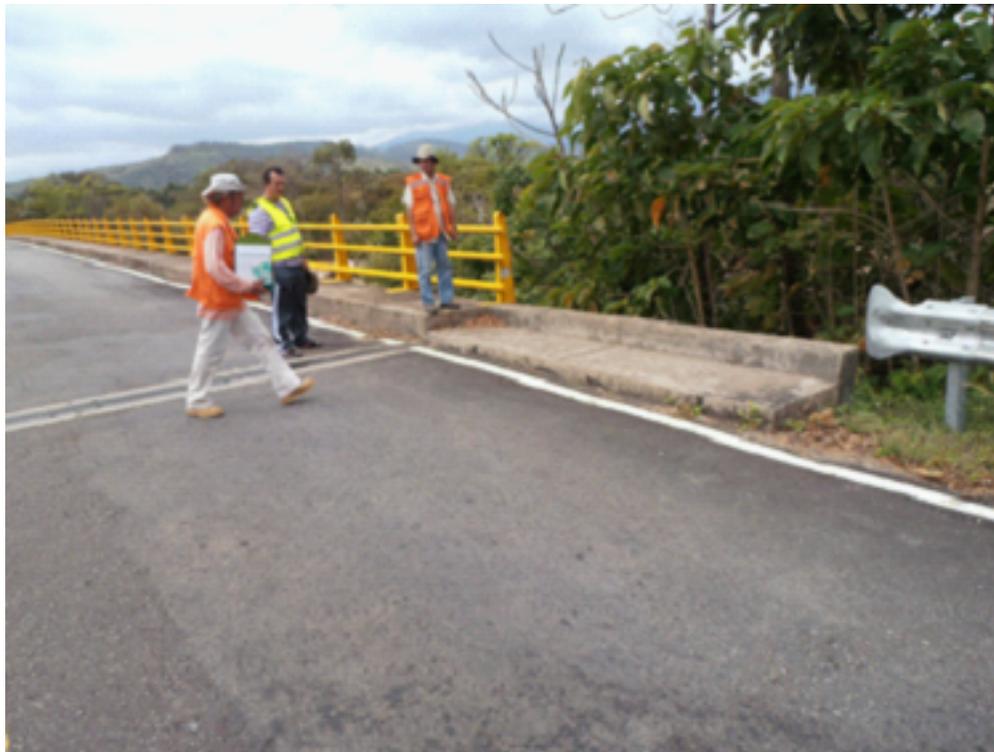
Componente.....: 4 Barandas

Calif./Mantenim....: 0 / -

Daño/Observaciones.: Buen estado

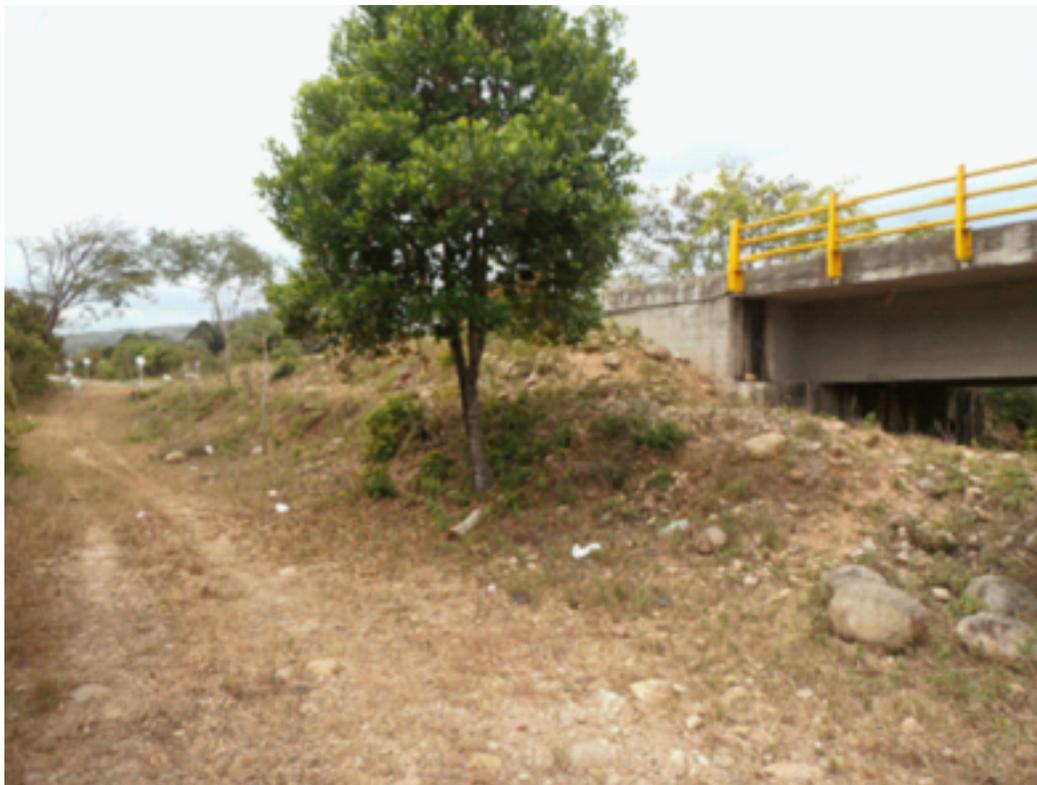
Componente.....: 4 Barandas

Calif./Mantenim....: 0 / -

Daño/Observaciones.: Buen estado

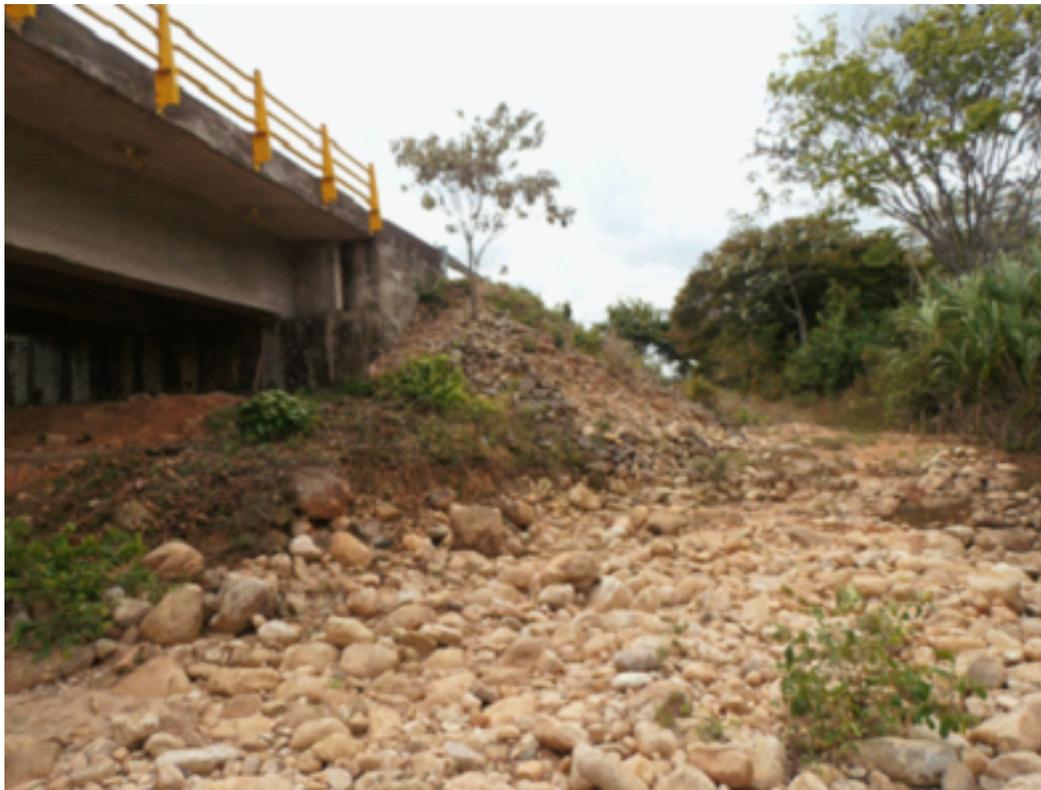
Componente.....: 5 Conos/Taludes

Calif./Mantenim....: 0 / -

Daño/Observaciones.: Buen estado

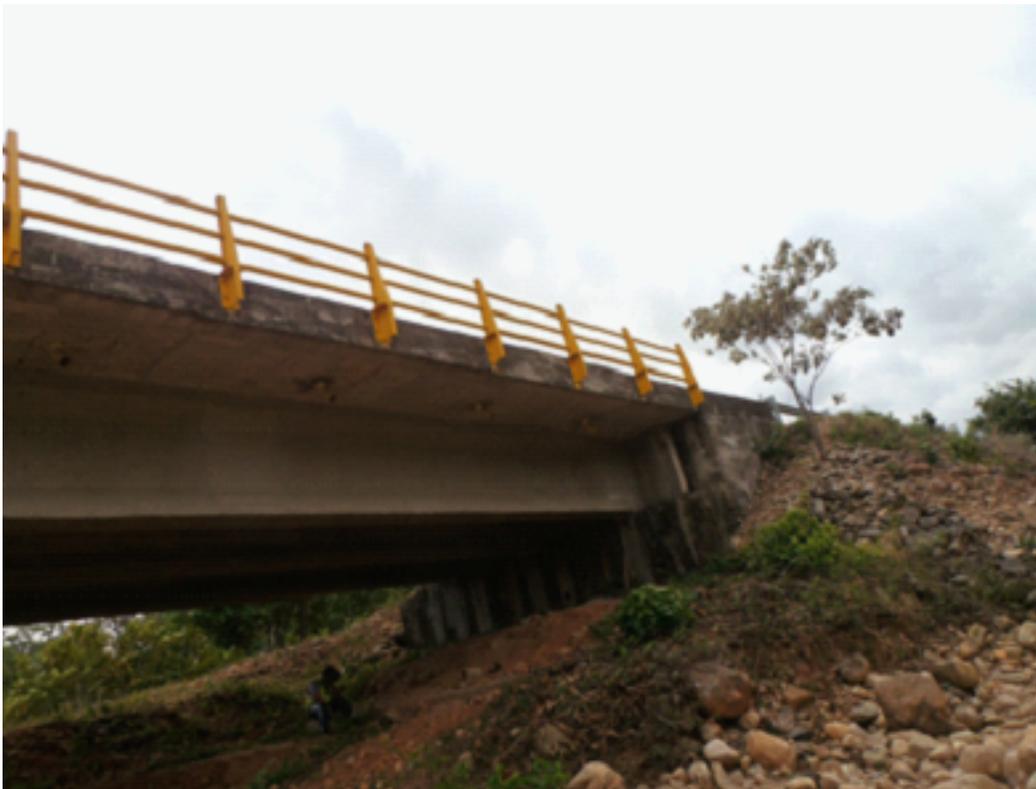
Componente.....: 5 Conos/Taludes

Calif./Mantenim....: 0 / -

Daño/Observaciones.: Buen estado

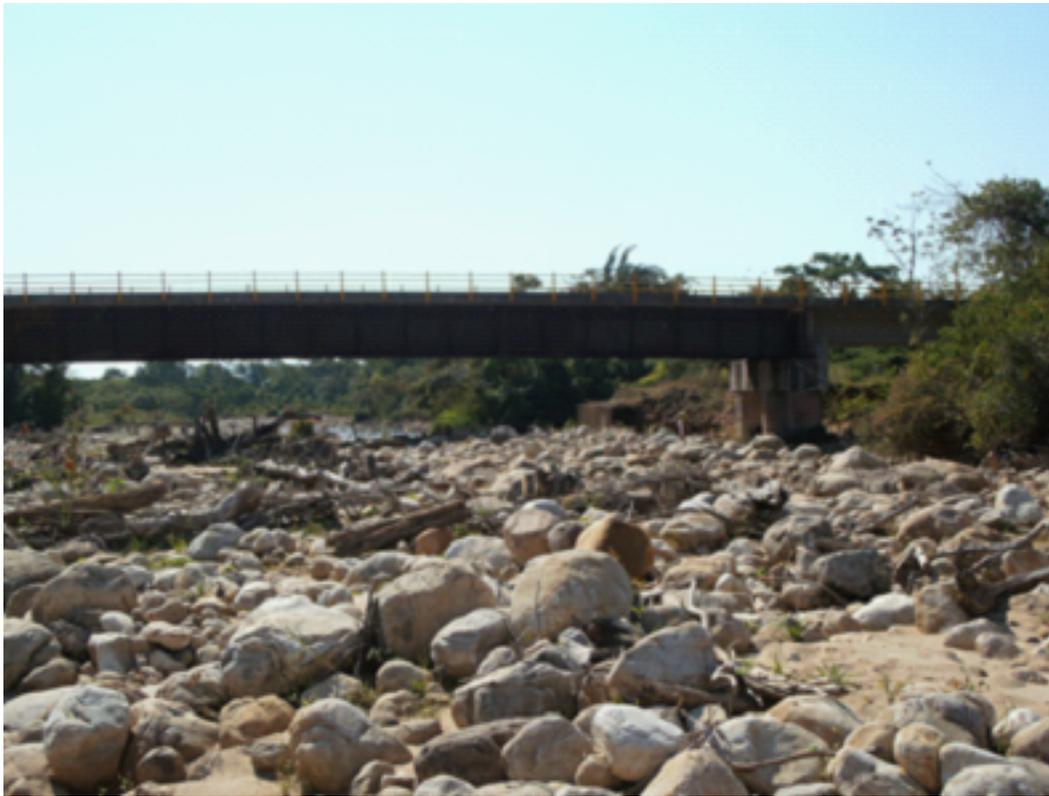
Componente.....: 5 Conos/Taludes

Calif./Mantenim....: 0 / -

Daño/Observaciones.: Buen estado

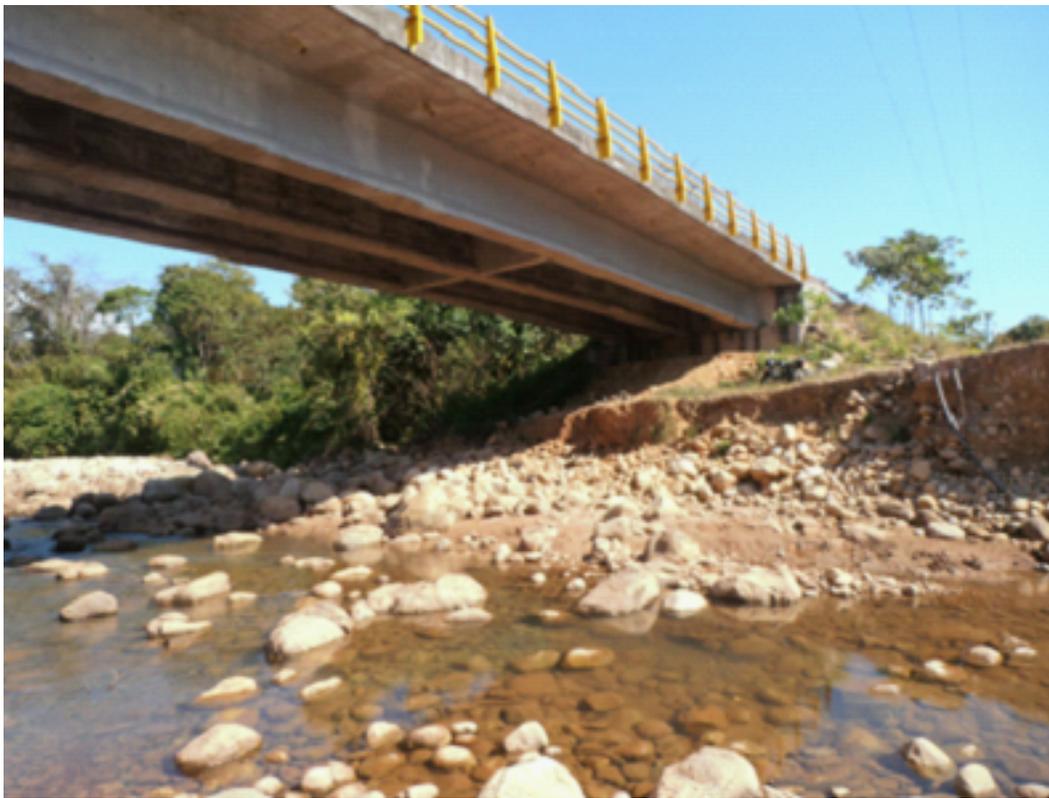
Componente.....: 5 Conos/Taludes

Calif./Mantenim....: 0 / -

Daño/Observaciones.: Buen estado

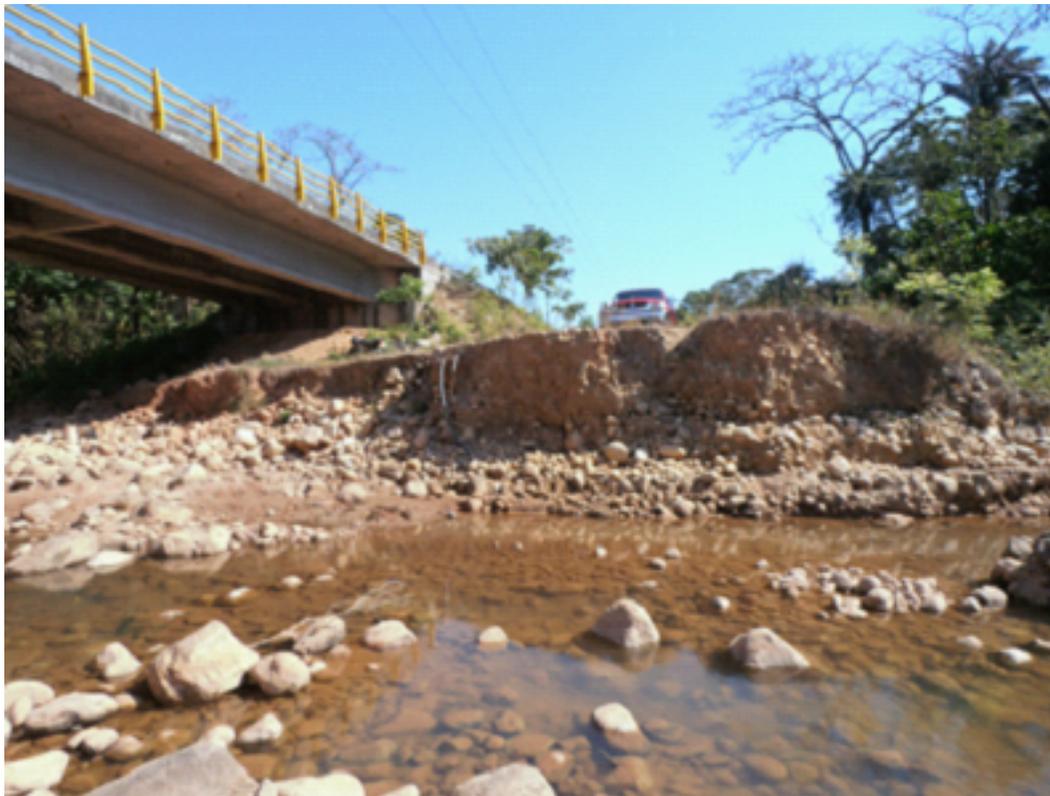
Componente.....: 5 Conos/Taludes

Calif./Mantenim....: 0 / -

Daño/Observaciones.: Buen estado

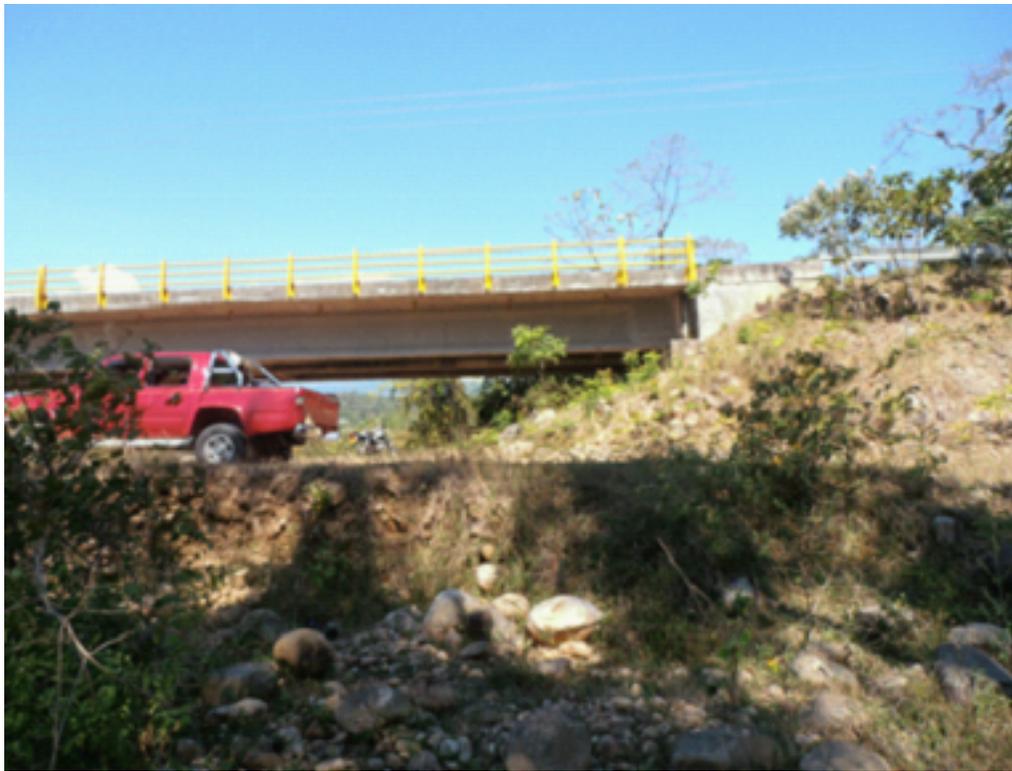
Componente.....: 5 Conos/Taludes

Calif./Mantenim....: 0 / -

Daño/Observaciones.: Buen estado

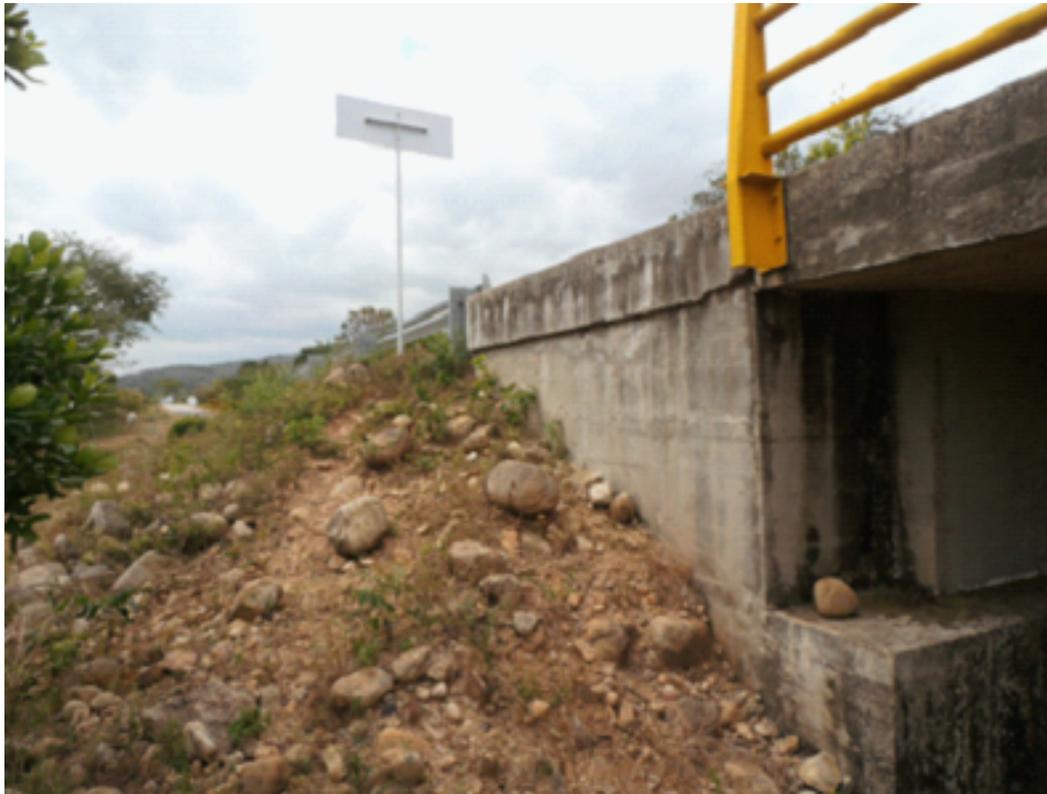
Componente.....: 6 Aletas

Calif./Mantenim....: 0 / -

Daño/Observaciones.: Buen estado

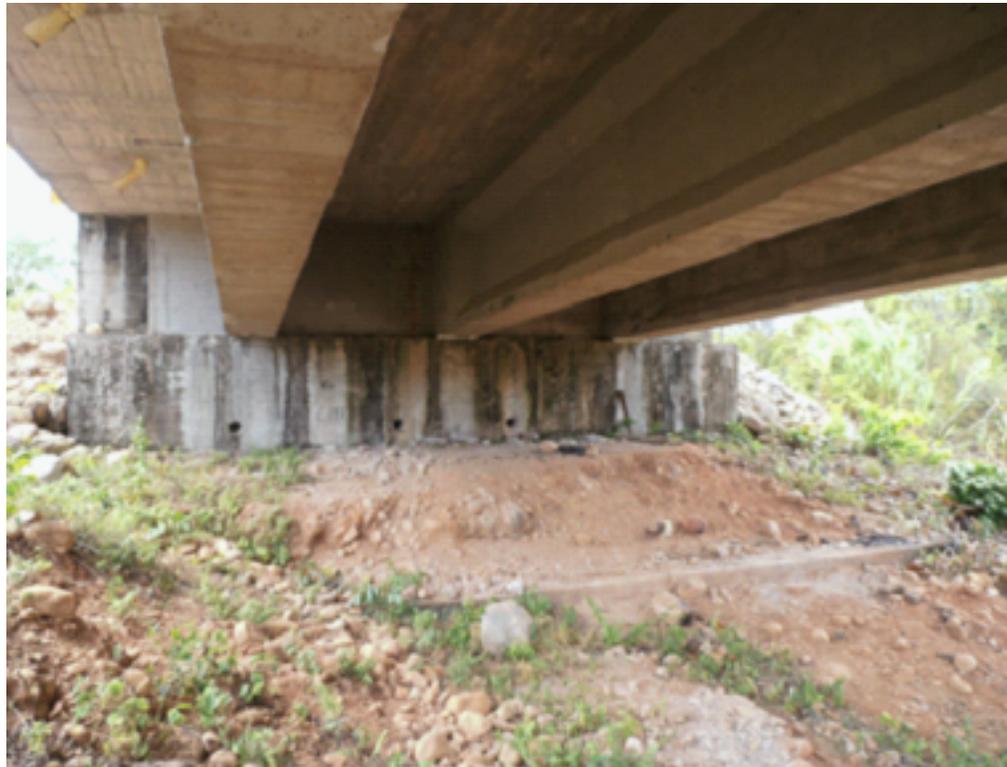
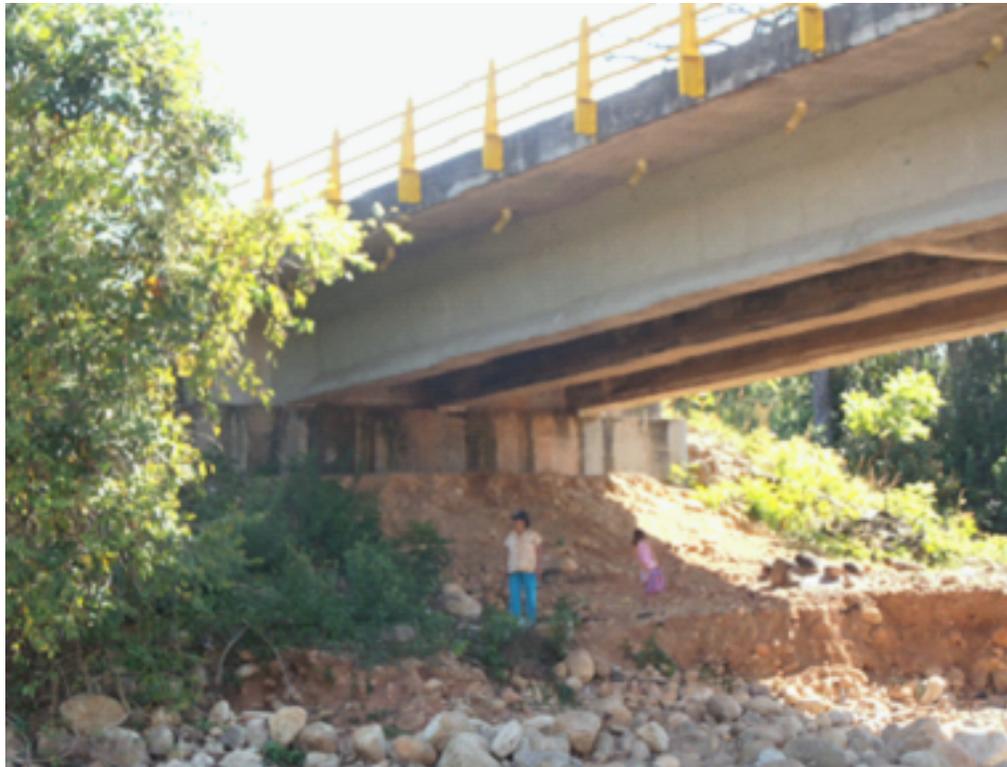
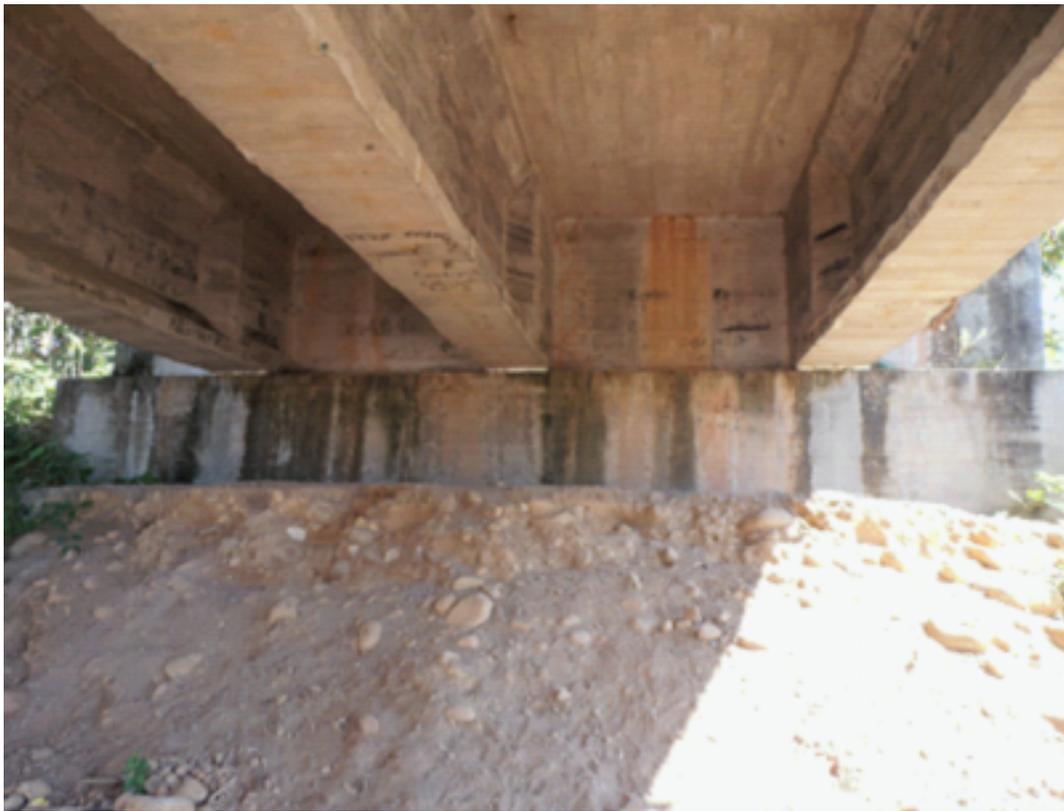
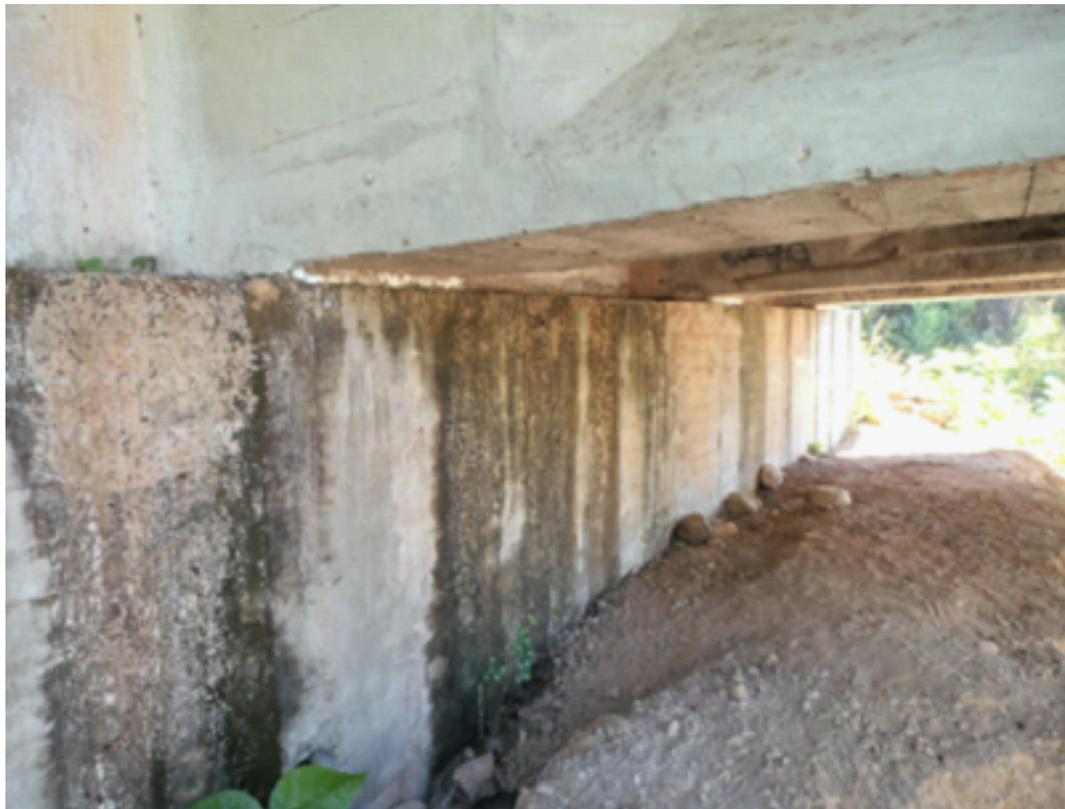
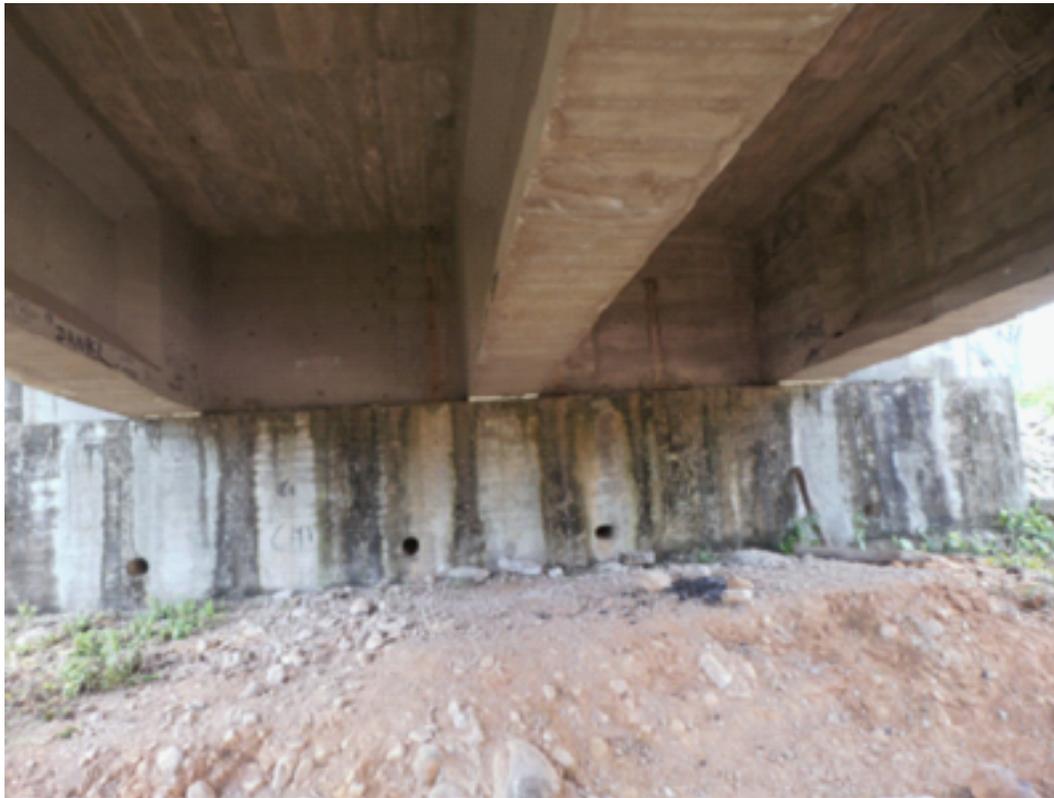
Componente.....: 7 Estribos

Calif./Mantenim....: 0 / -

Daño/Observaciones.: 0

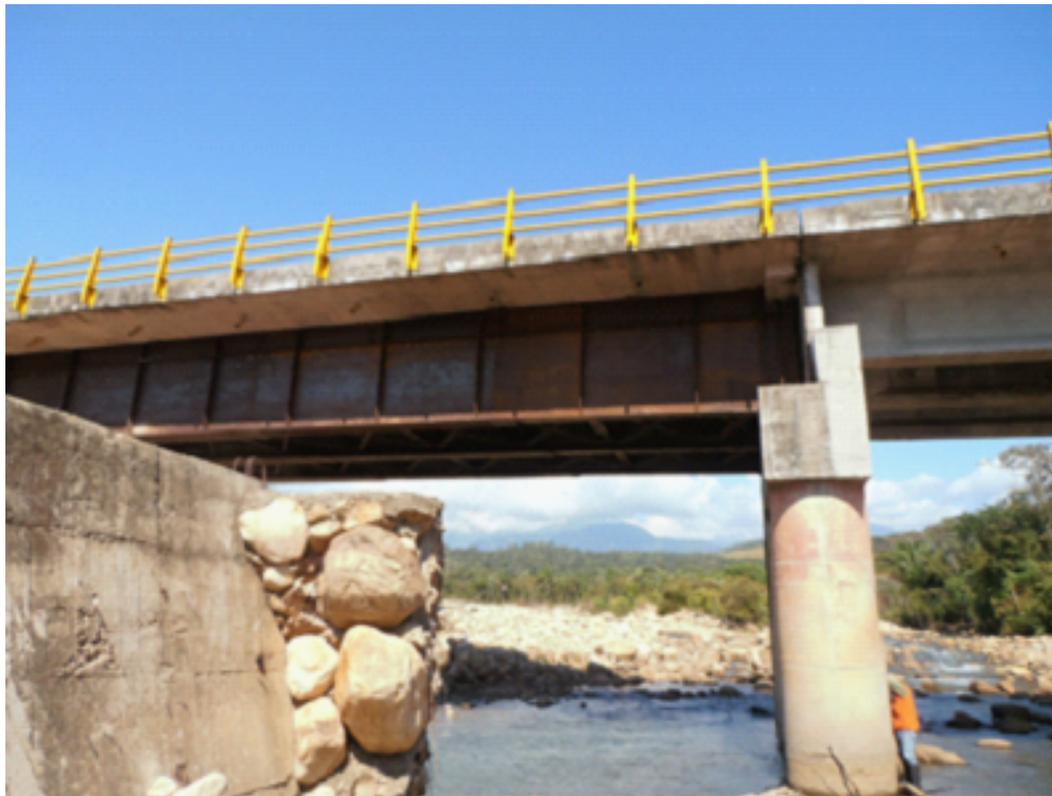
Componente.....: 8 Pilas

Calif./Mantenim....: 0 /

Daño/Observaciones.: Buen estado
