SDC/INV	SiPuCol	Fecha	Hoja
	Informe de inspección principal	04/02/13	1
07-6515-010.00 Tocoragua			
Regional.....: 7 Casanare			
Ruta.....: Troncal Villa Garzón - Saravena			
Carretera.....: La Cabuya - Saravena			
Lado de la car...: 0			
Abscisa.....: 29+0078			
No del registro..: 1489			
Año de construcción.....:			
Año de la última reconstrucción.....:			
Paso Superior/Inferior.....: S			
Dir. de abs. de la carretera principal.: E			
Requisitos de la inspección.....: 0 Nada			
Recolección de datos : Fecha.....: 2012.12.16			
: Iniciales.....: MERS			
Posición geográfica..:			
Latitud: 6 gra 32.86 min N Longitud: 71 gra 54.6 min O Altitud: 521 m			
Geometría: Número de luces.....: 1			
Longitud de la luz menor (m): 29.90			
Longitud de la luz mayor (m): 60.30			
Longitud total(m): 120.00			
Ancho del tablero.....(m): 10.00			
Ancho del separador.....(m): 0.00			
Ancho del andén izquierdo(m): 1.00			
Ancho del andén derecho..(m): 1.00

07-6515-010.00 Tocoragua

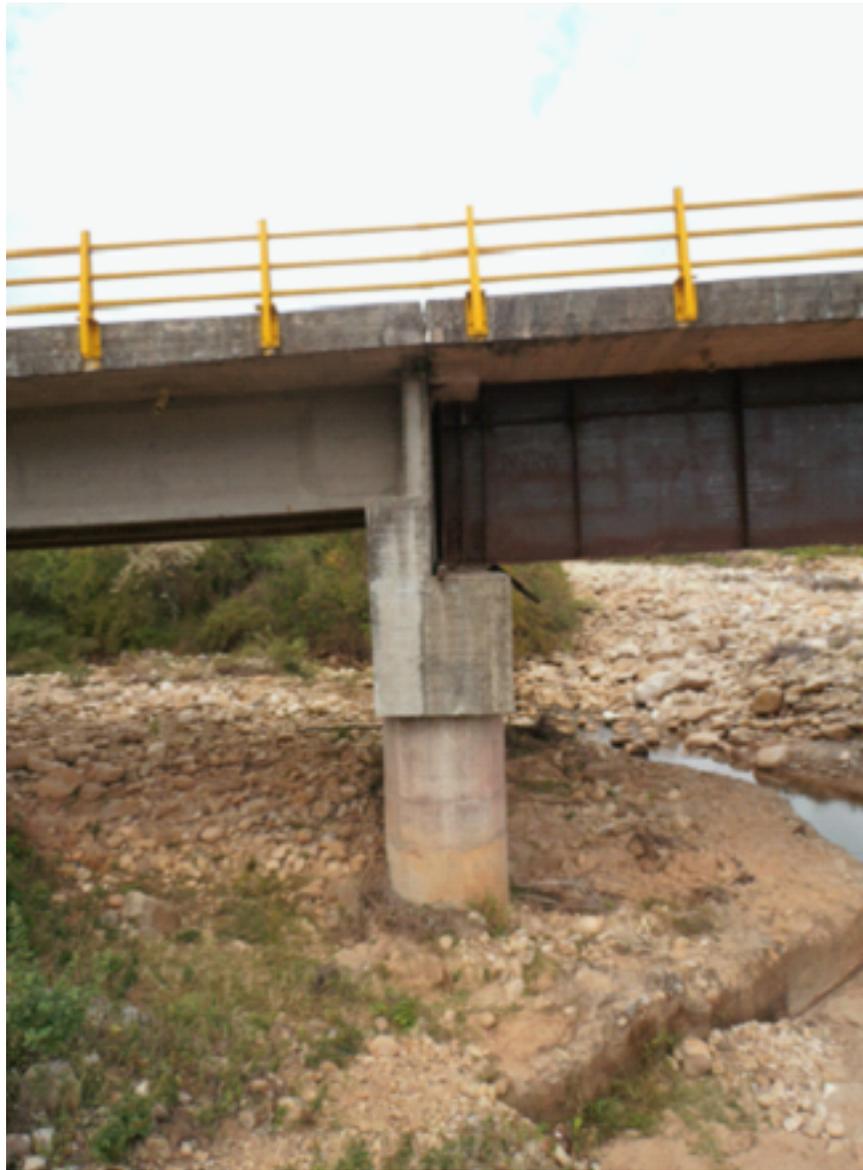
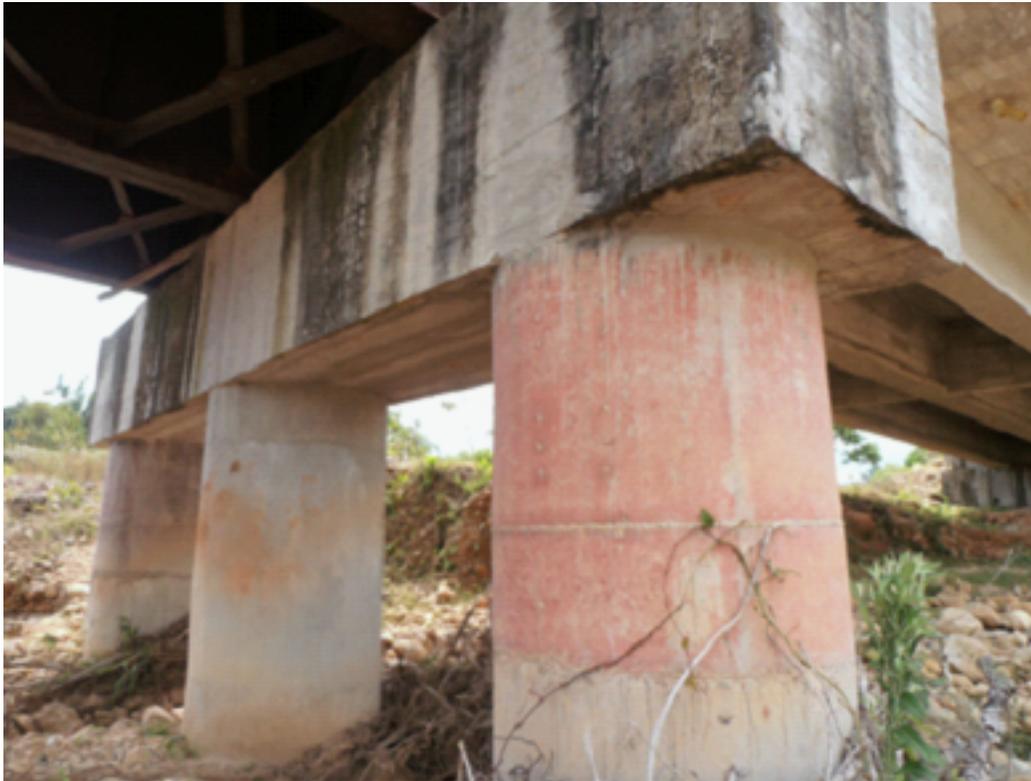
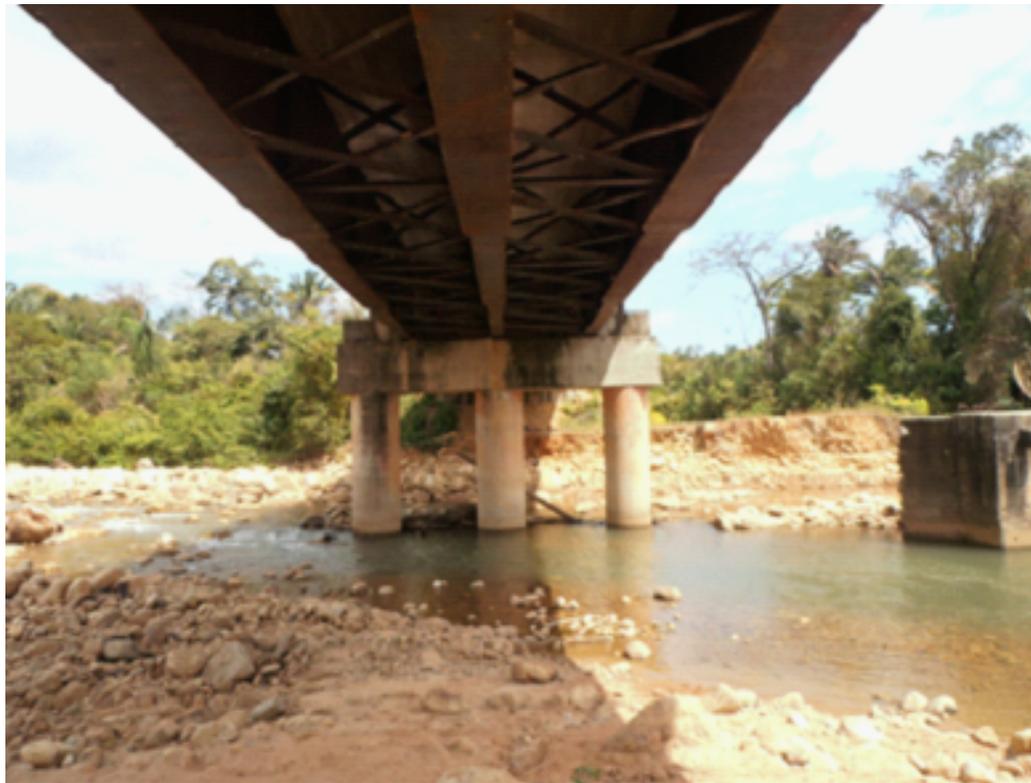
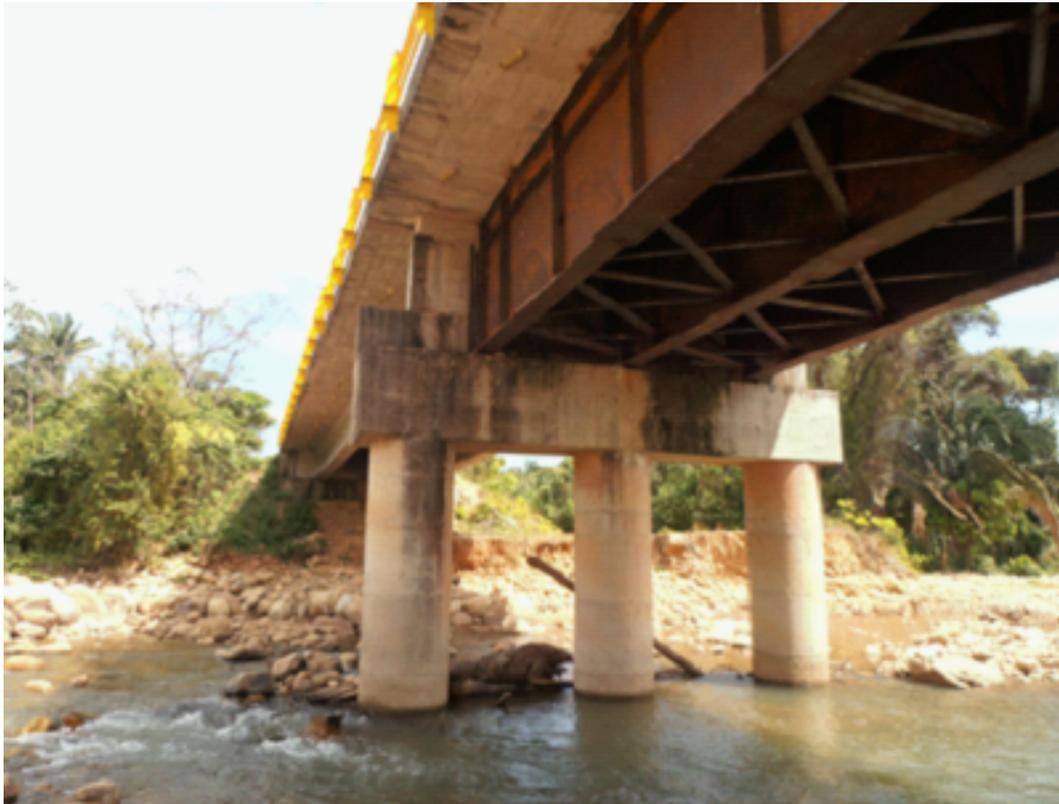
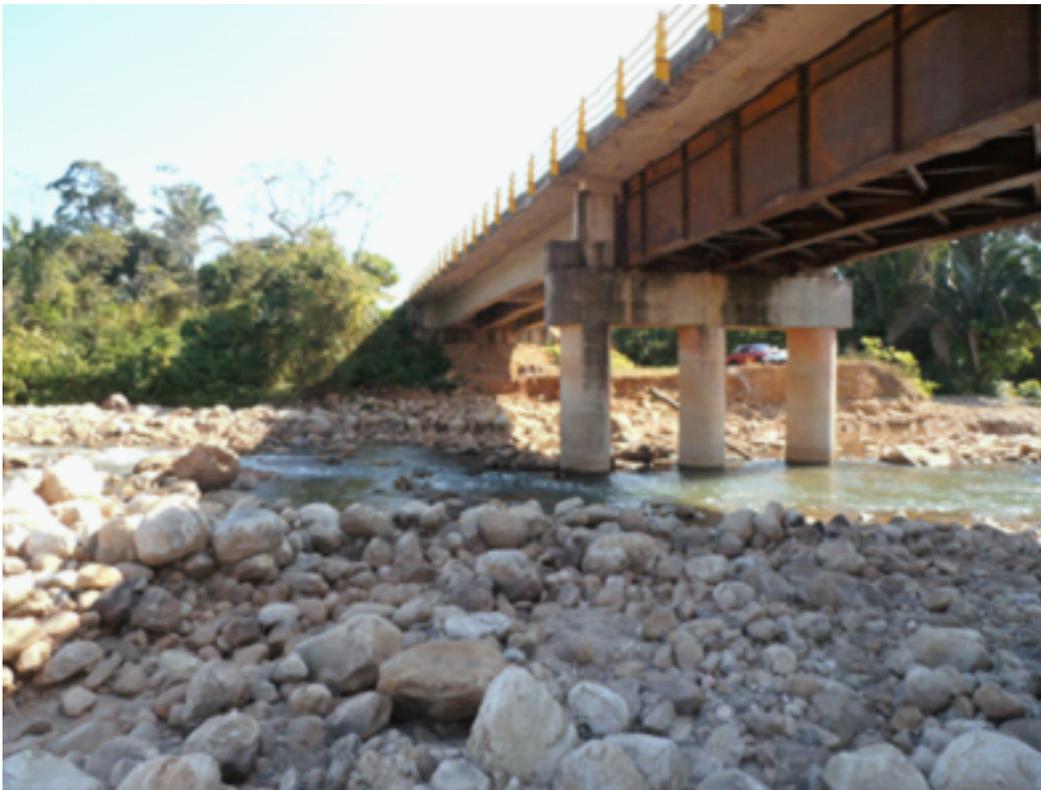
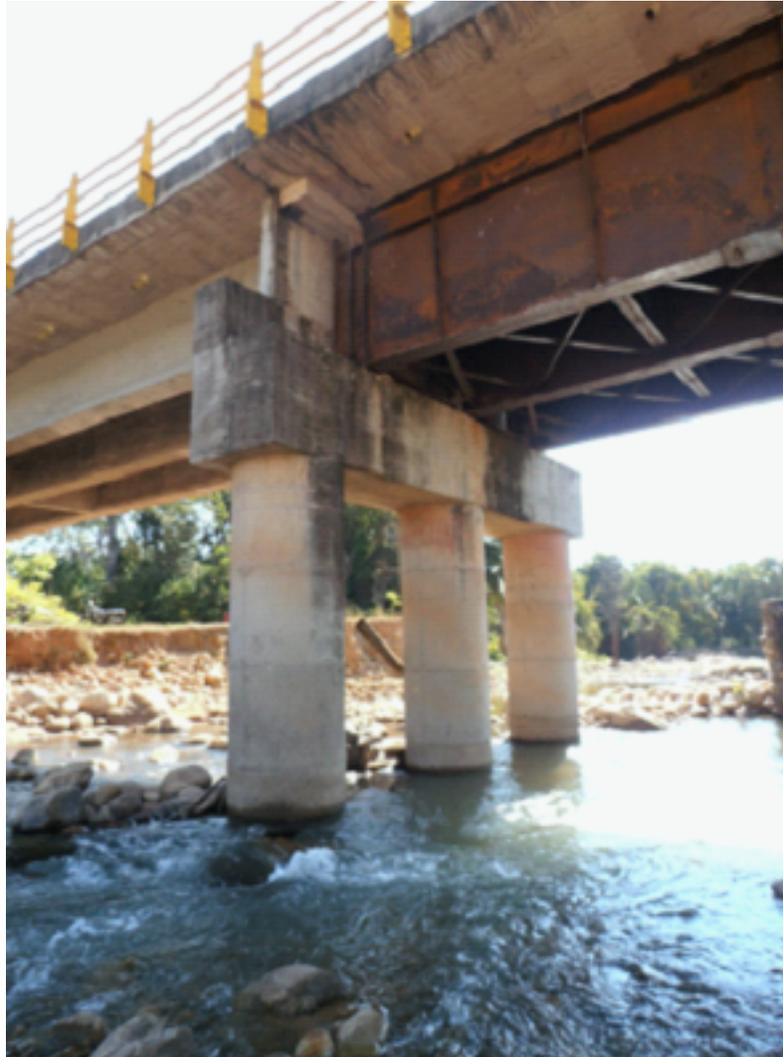
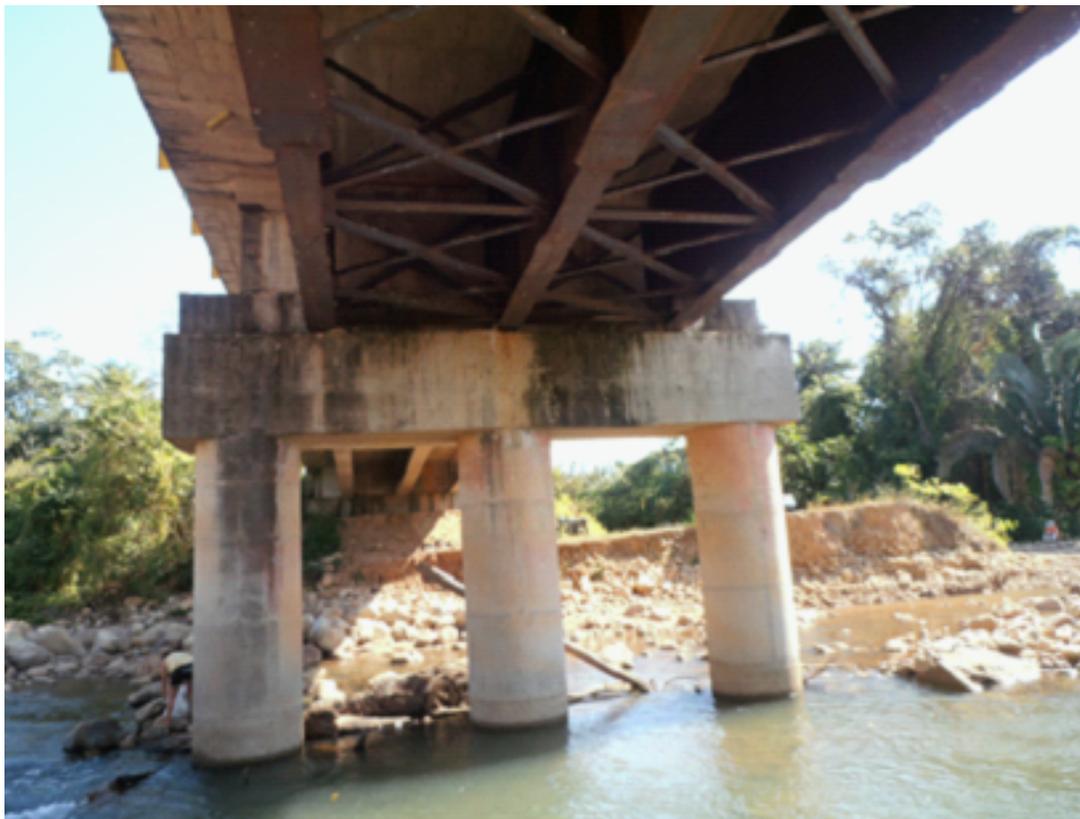
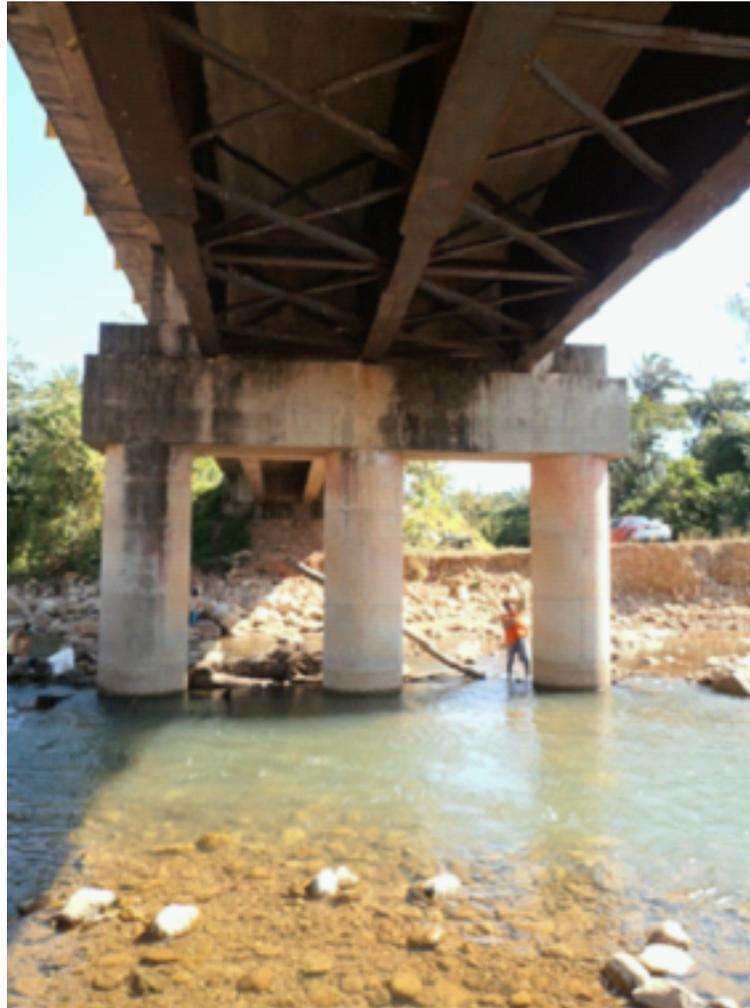
Componente.....: 8 Pilas

Calif./Mantenim....: 0 /

Daño/Observaciones.: Buen estado

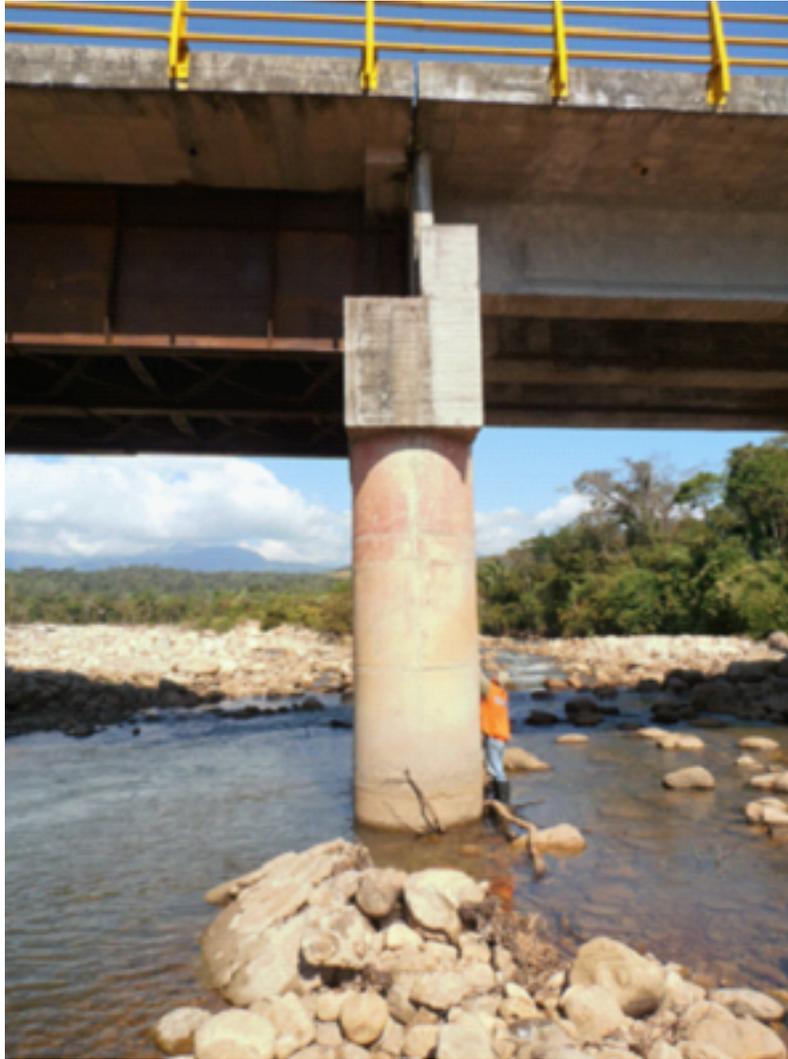
Componente.....: 9 Apoyos

Calif./Mantenim....: 0 / -

Daño/Observaciones.: Buen estado

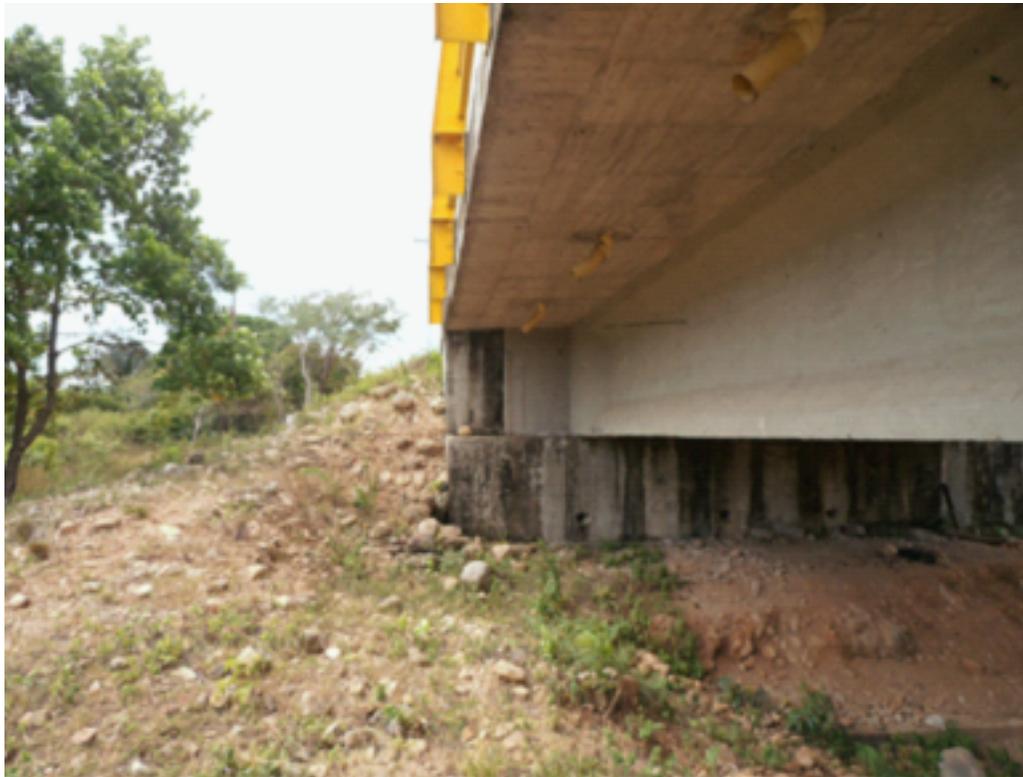
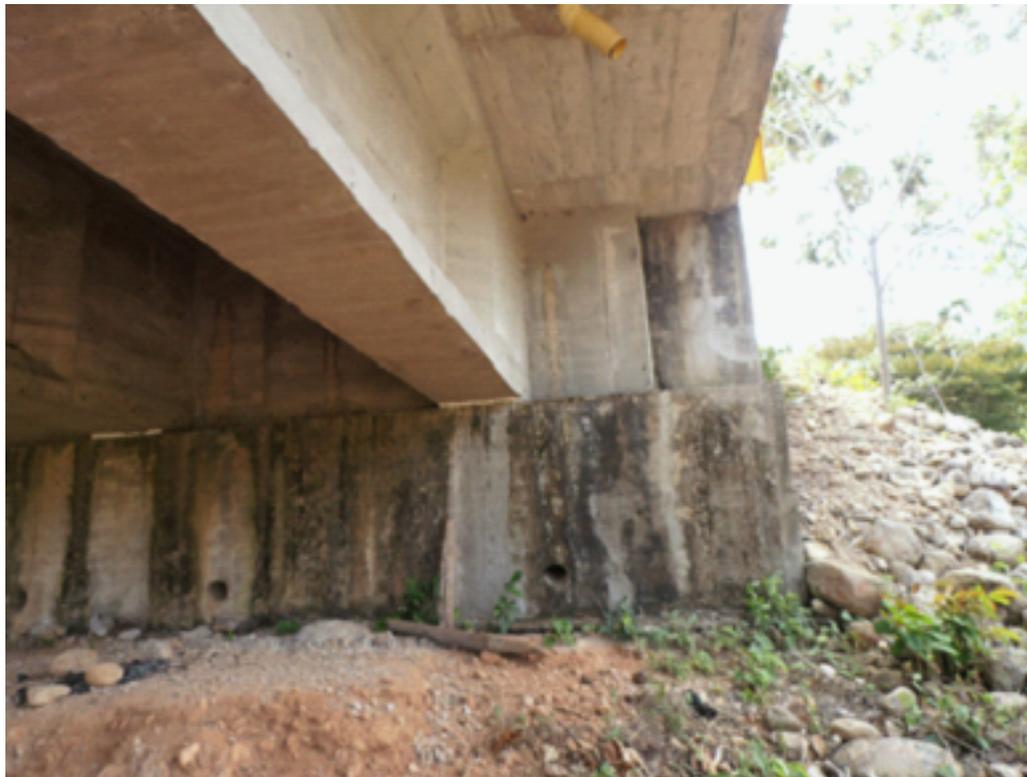
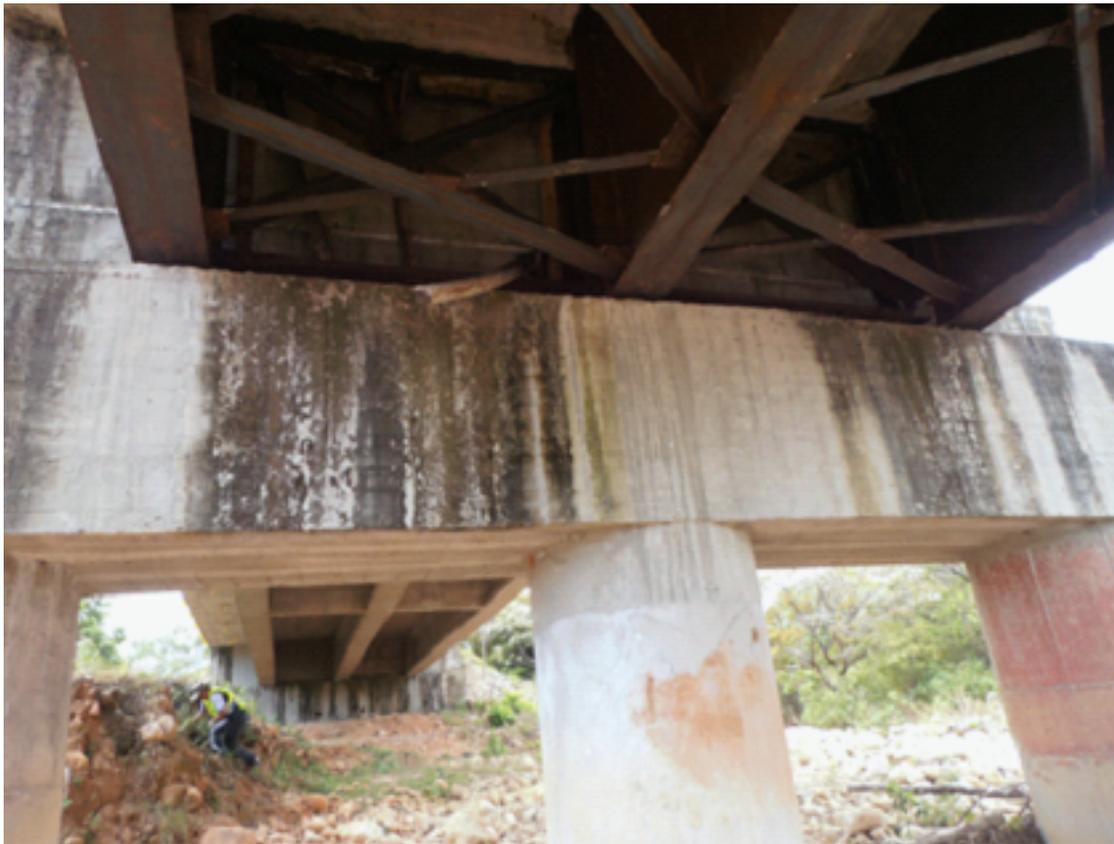
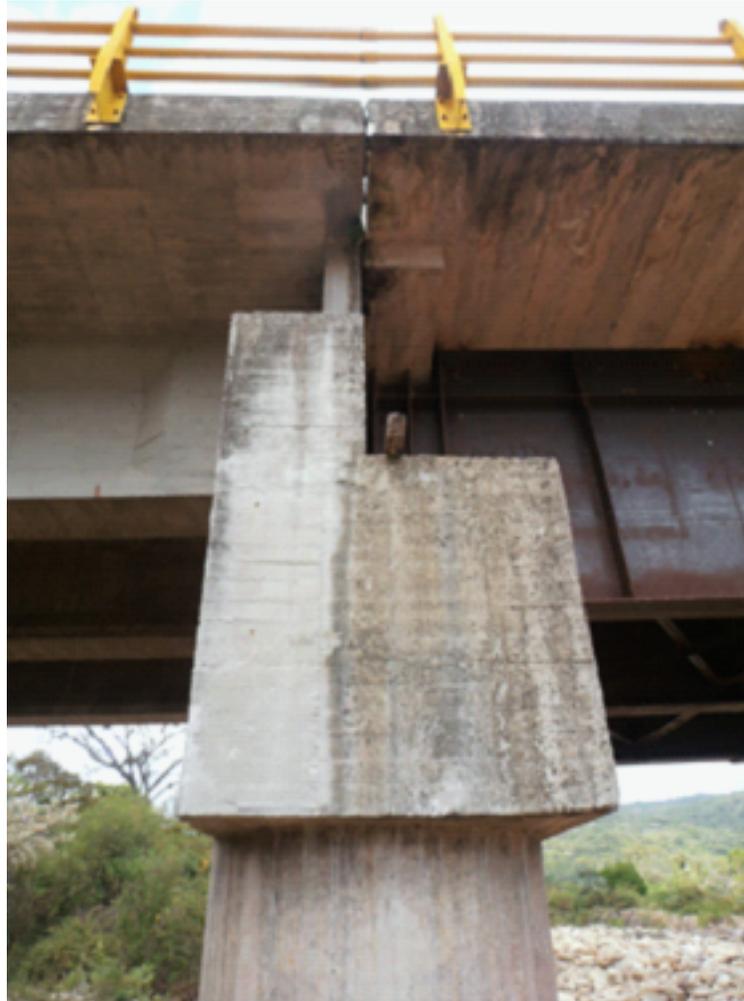
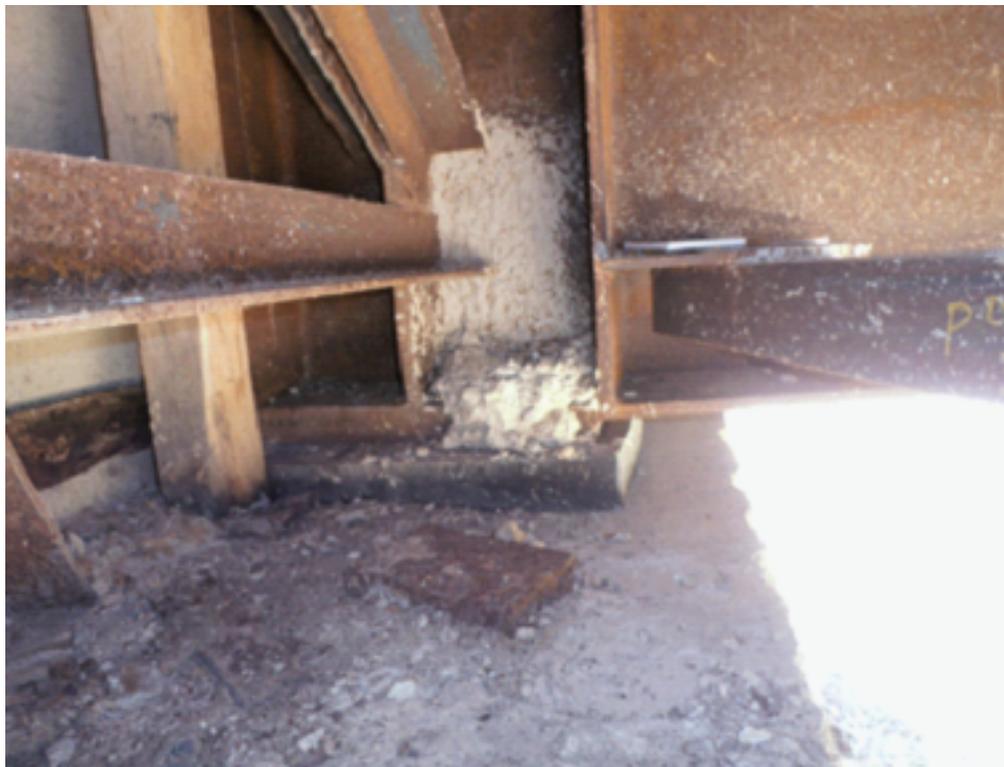
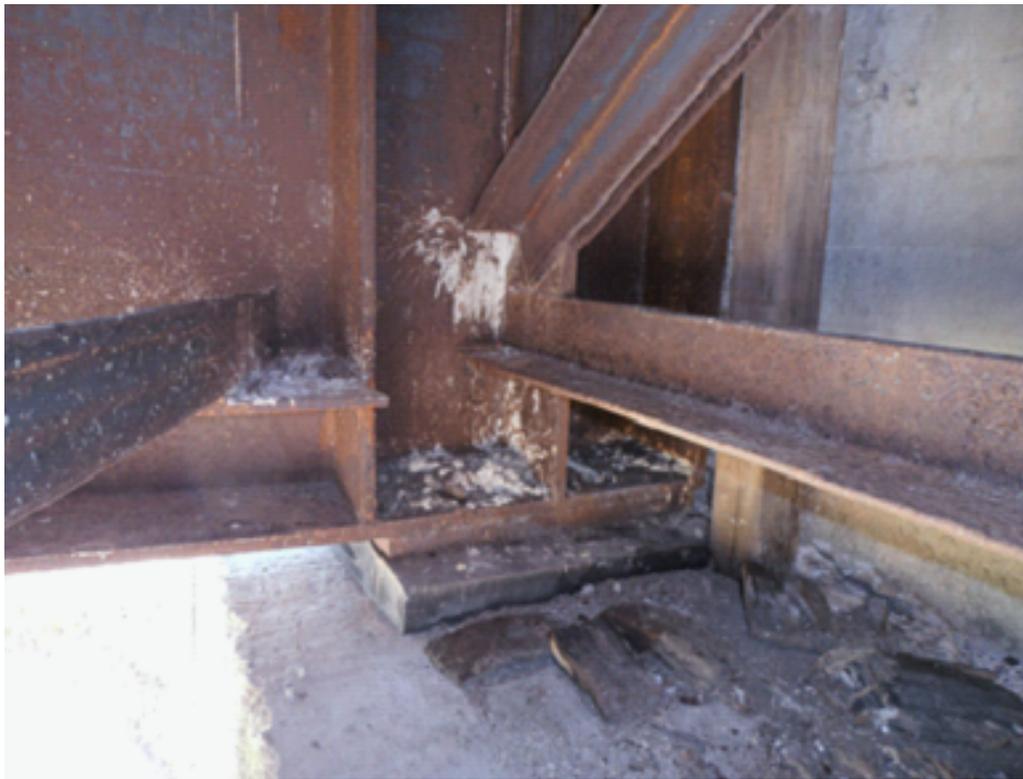
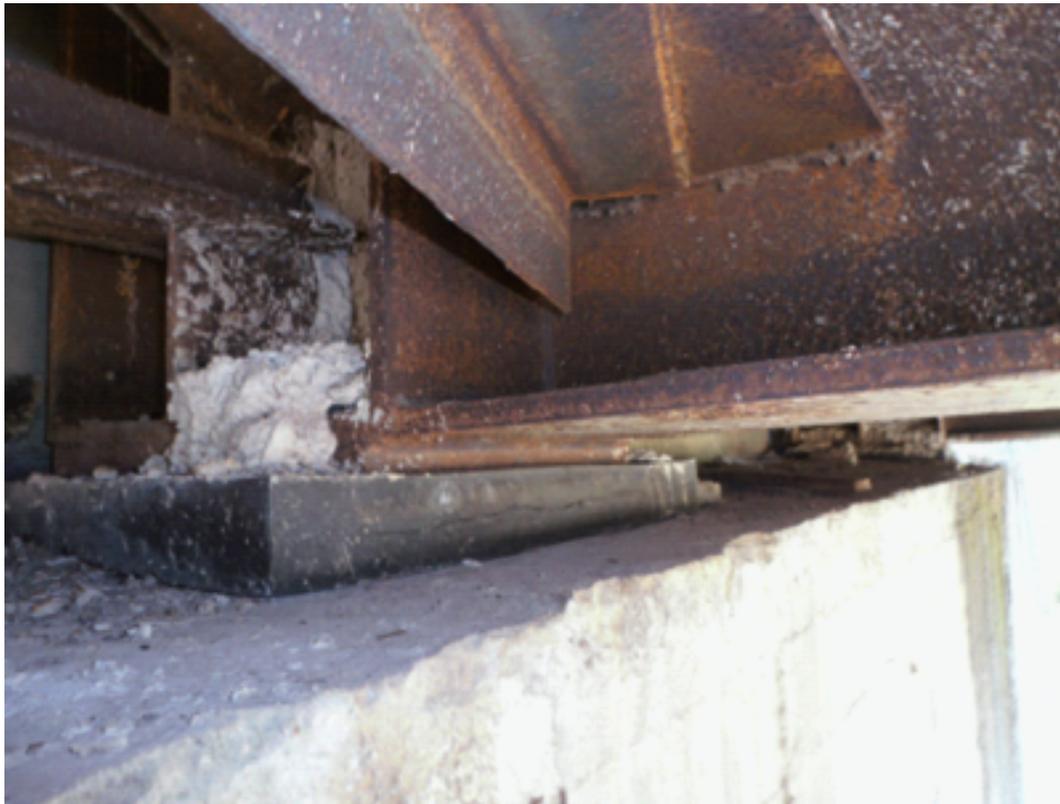
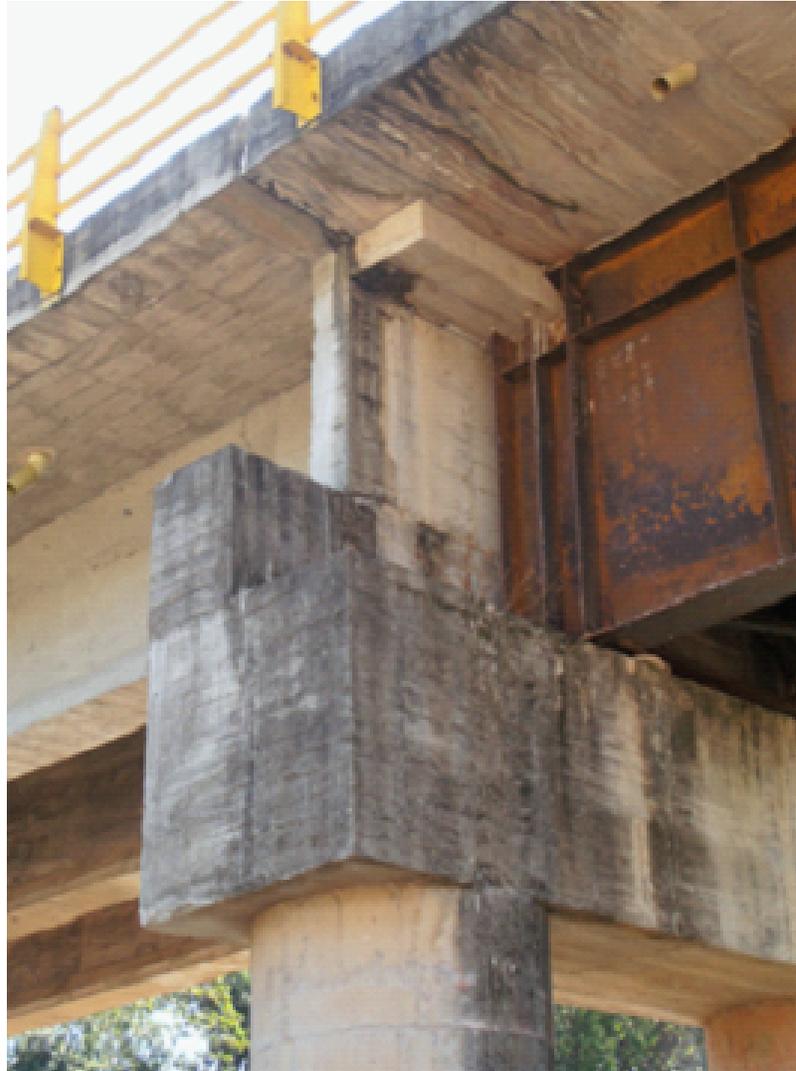
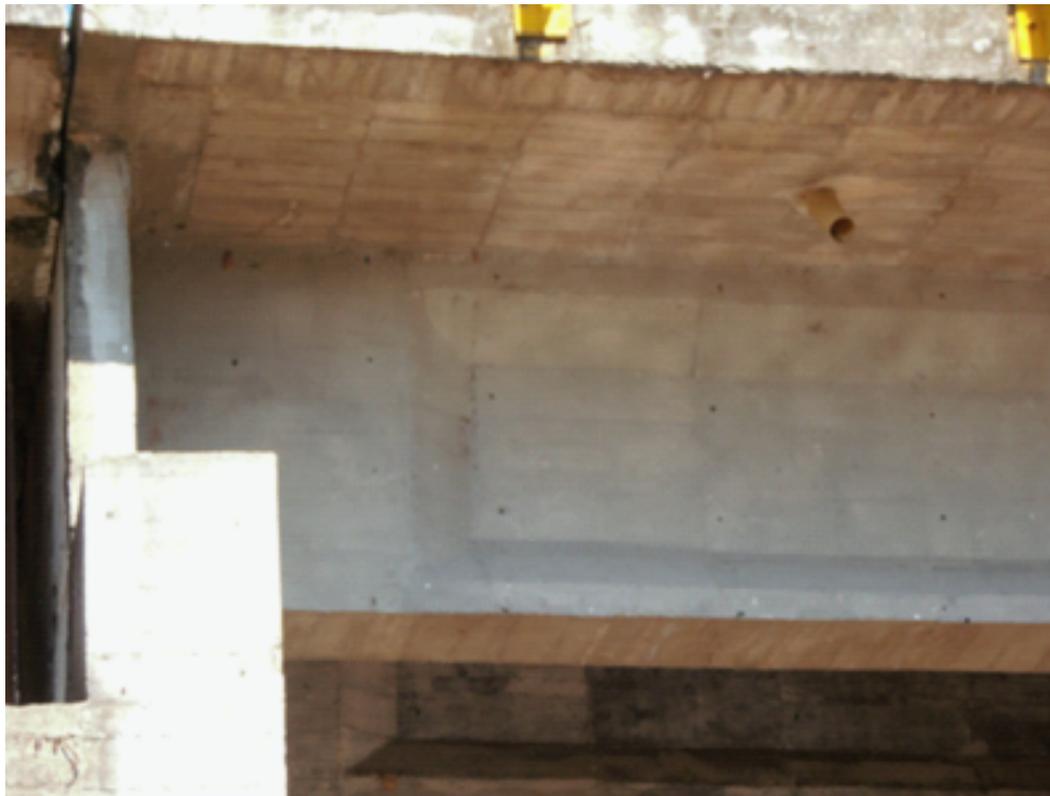
Componente.....: 9 Apoyos

Calif./Mantenim....: 0 / -

Daño/Observaciones.: Buen estado

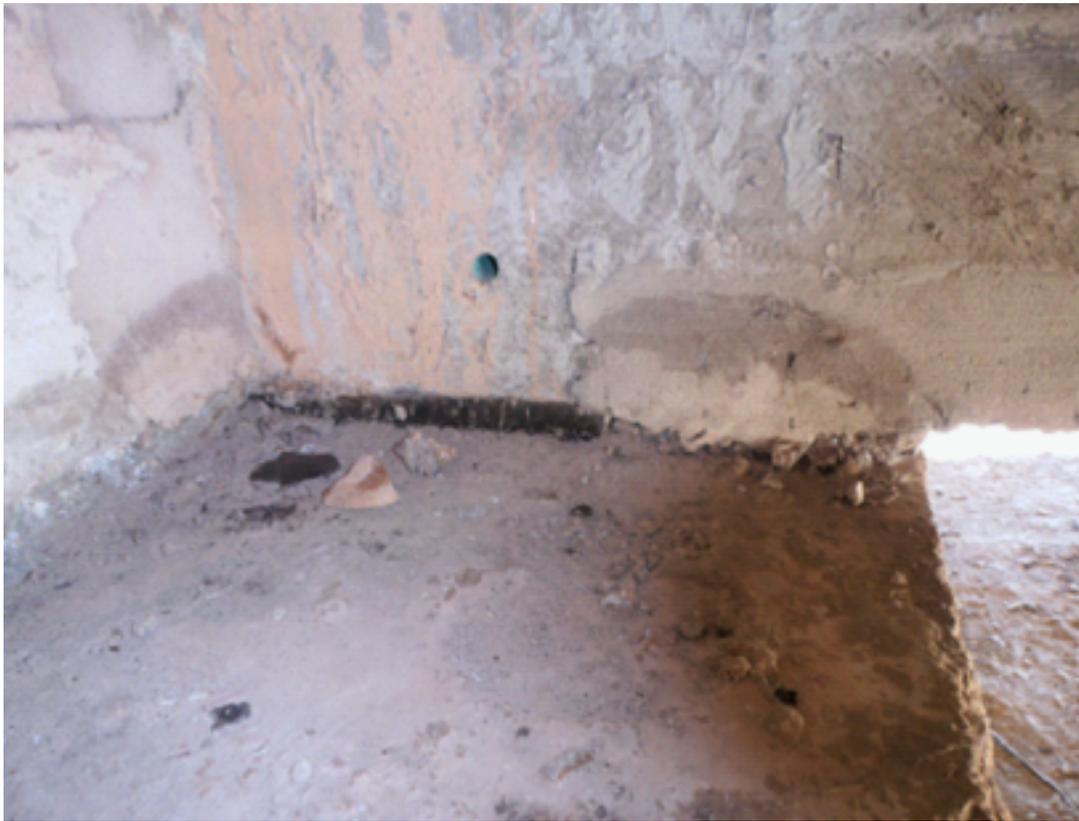
Daño/Observaciones.: Buen estado

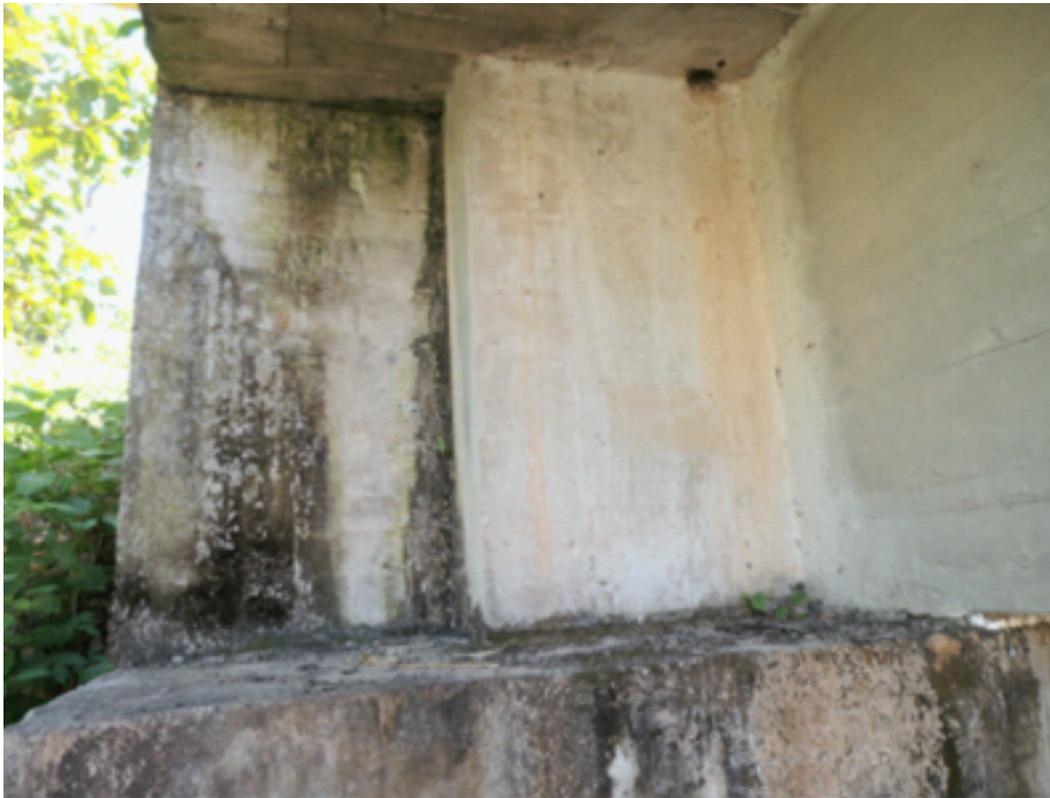
Componente.....: 9 Apoyos

Daño/Observaciones.: Buen estado

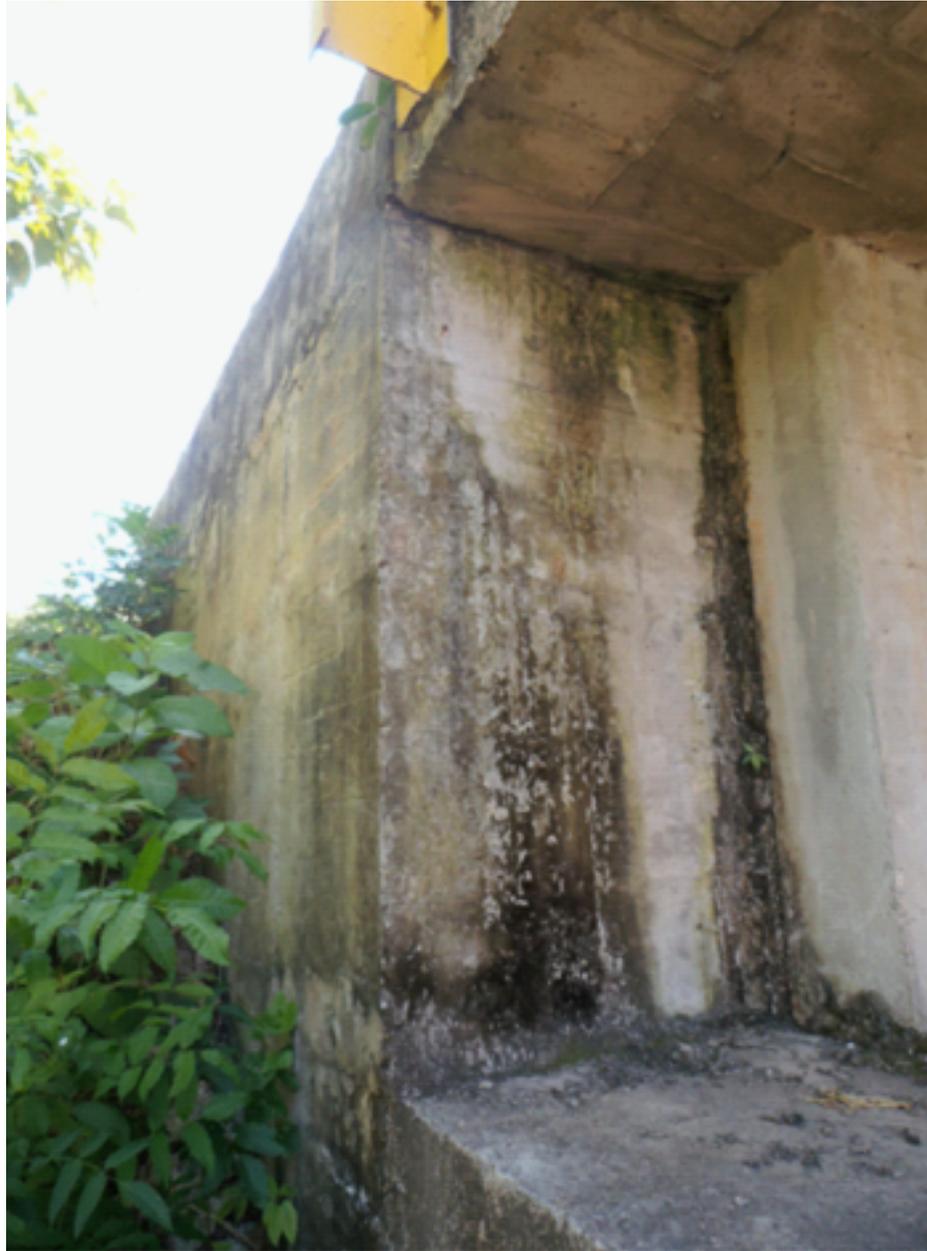
Componente.....: 9 Apoyos

Daño/Observaciones.: Buen estado

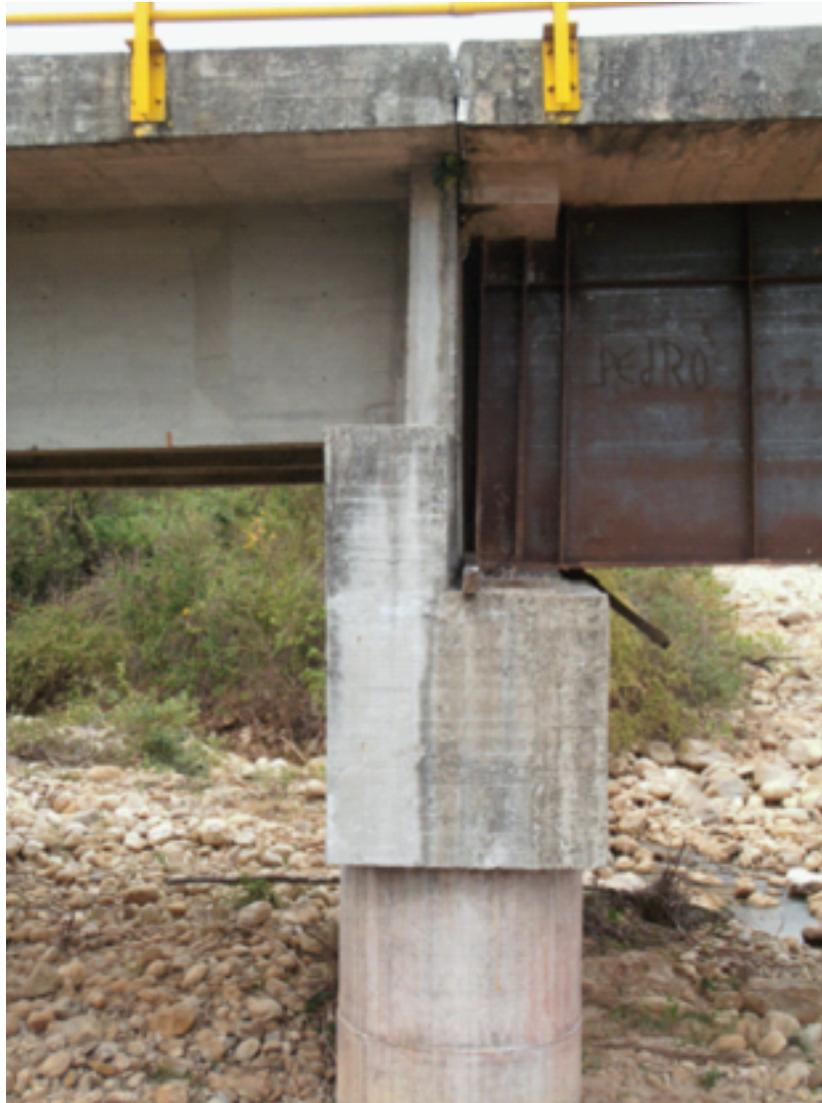
Componente.....: 9 Apoyos

Daño/Observaciones.: Buen estado

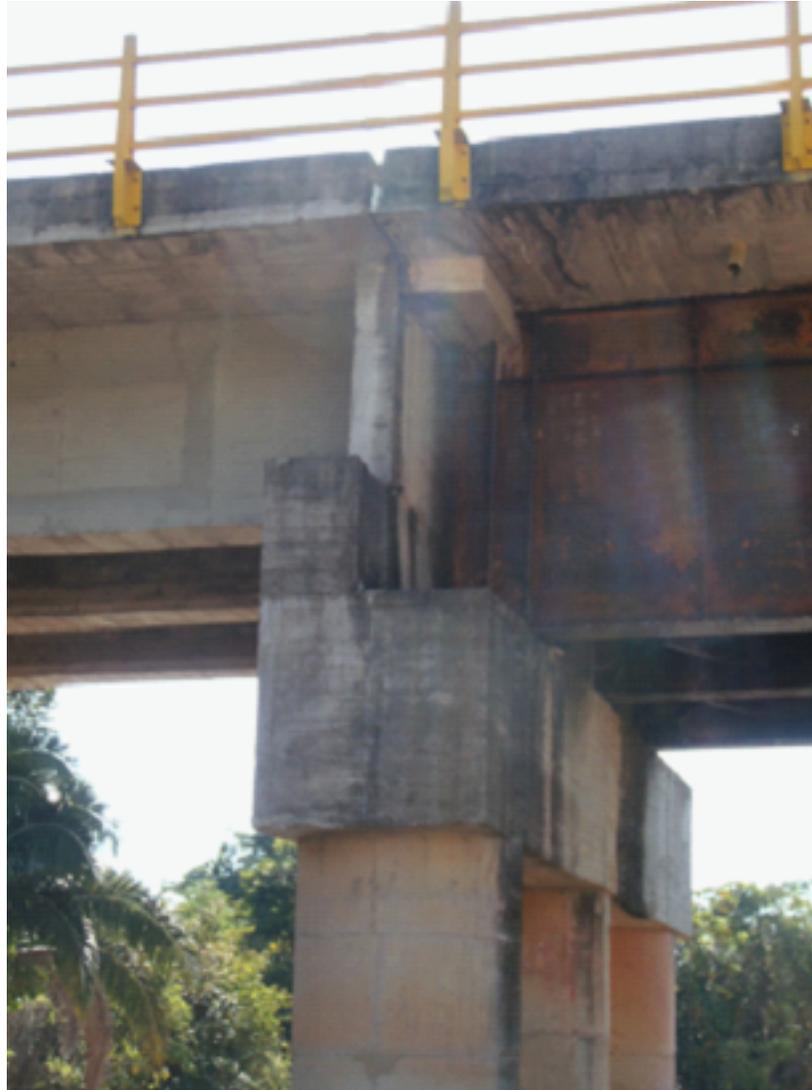
Componente.....: 9 Apoyos

Daño/Observaciones.: Buen estado

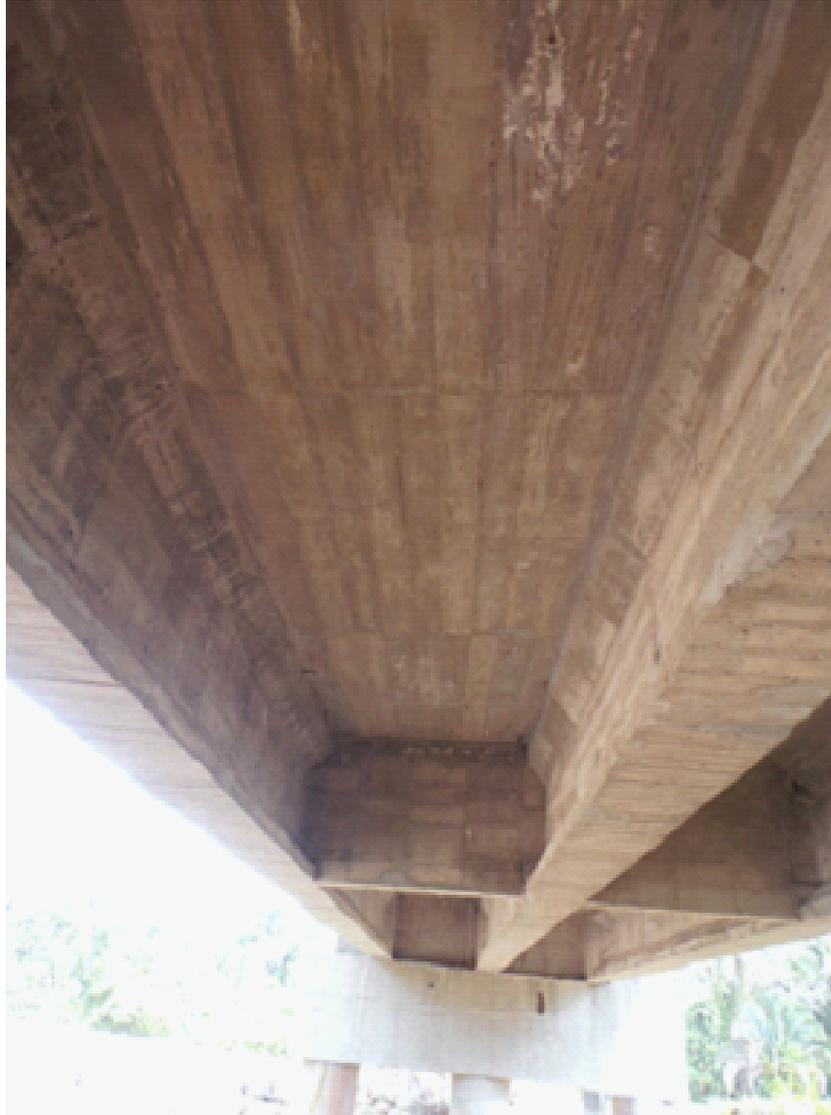
Componente.....: 10 Losa

Daño/Observaciones.: Buen estado

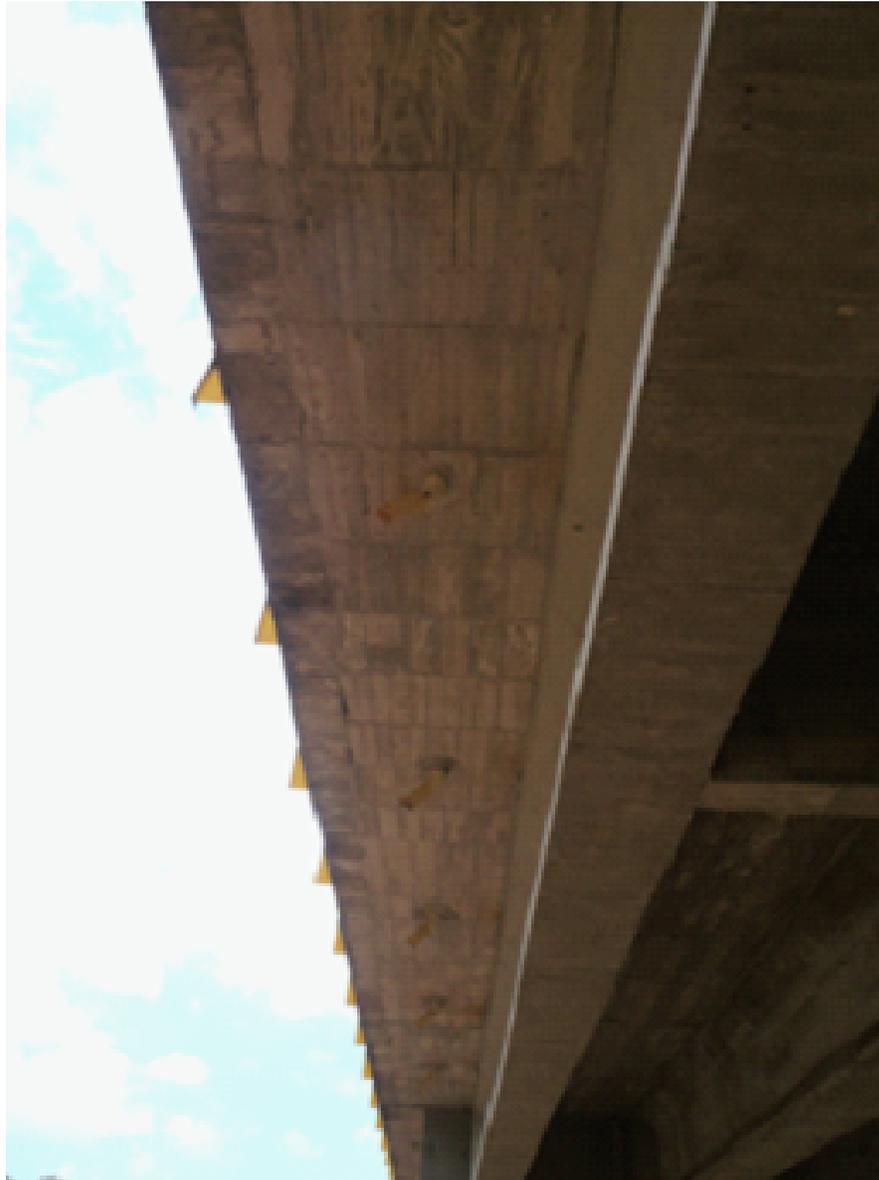
Componente.....: 10 Losa

Daño/Observaciones.: Buen estado

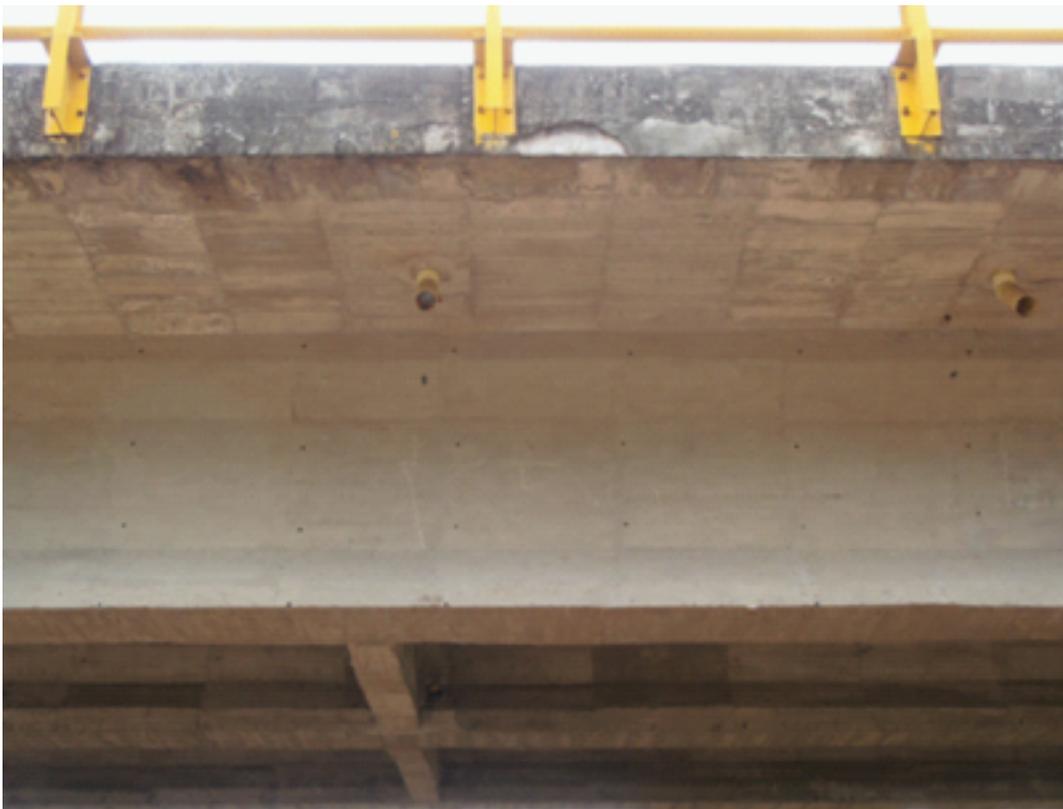
Componente.....: 10 Losa

Daño/Observaciones.: Buen estado
