SDC/INV	SiPuCol	Fecha	Hoja
	Informe de inspección principal	04/02/13	1
07-6515-010.00 Tocoragua			
Regional.....: 7 Casanare			
Ruta.....: Troncal Villa Garzón - Saravena			
Carretera.....: La Cabuya - Saravena			
Lado de la car...: 0			
Abscisa.....: 29+0078			
No del registro..: 1489			
Año de construcción.....:			
Año de la última reconstrucción.....:			
Paso Superior/Inferior.....: S			
Dir. de abs. de la carretera principal.: E			
Requisitos de la inspección.....: 0 Nada			
Recolección de datos : Fecha.....: 2012.12.16			
: Iniciales.....: MERS			
Posición geográfica..:			
Latitud: 6 gra 32.86 min N Longitud: 71 gra 54.6 min O Altitud: 521 m			
Geometría: Número de luces.....: 1			
Longitud de la luz menor (m): 29.90			
Longitud de la luz mayor (m): 60.30			
Longitud total(m): 120.00			
Ancho del tablero.....(m): 10.00			
Ancho del separador.....(m): 0.00			
Ancho del andén izquierdo(m): 1.00			
Ancho del andén derecho..(m): 1.00

07-6515-010.00 Tocoragua

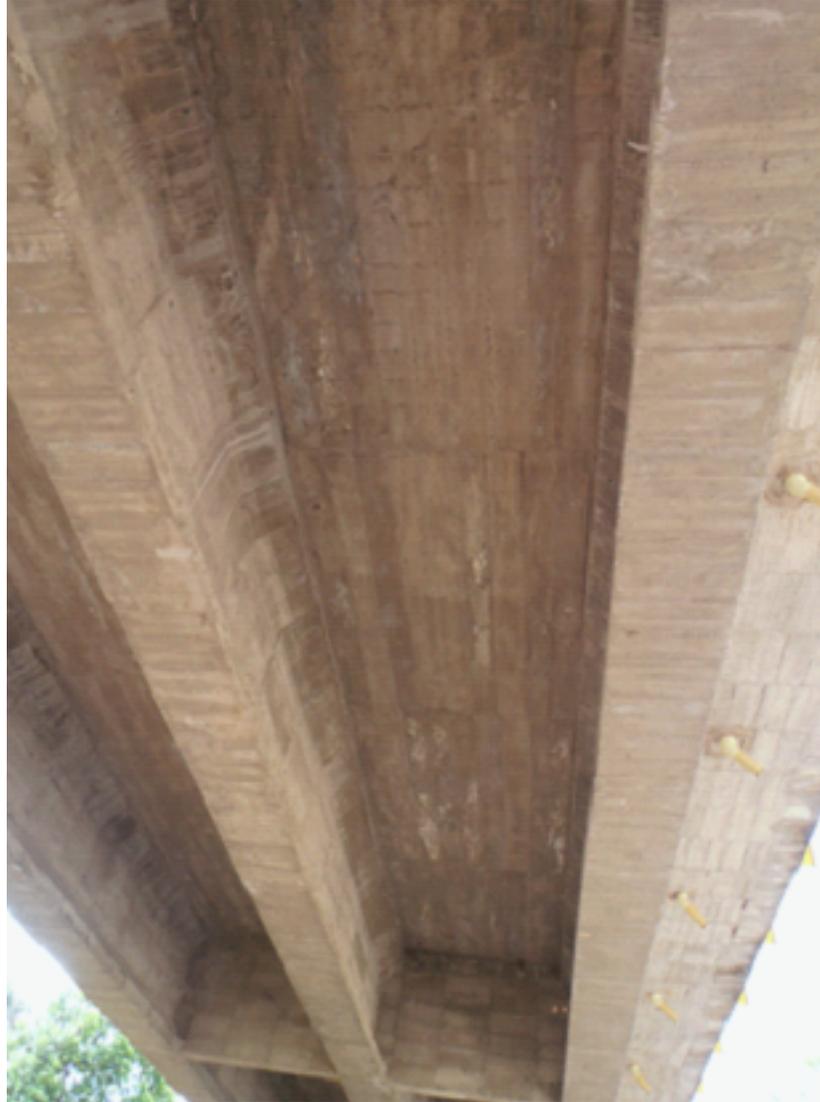
Componente.....: 10 Losa

Daño/Observaciones.: Buen estado

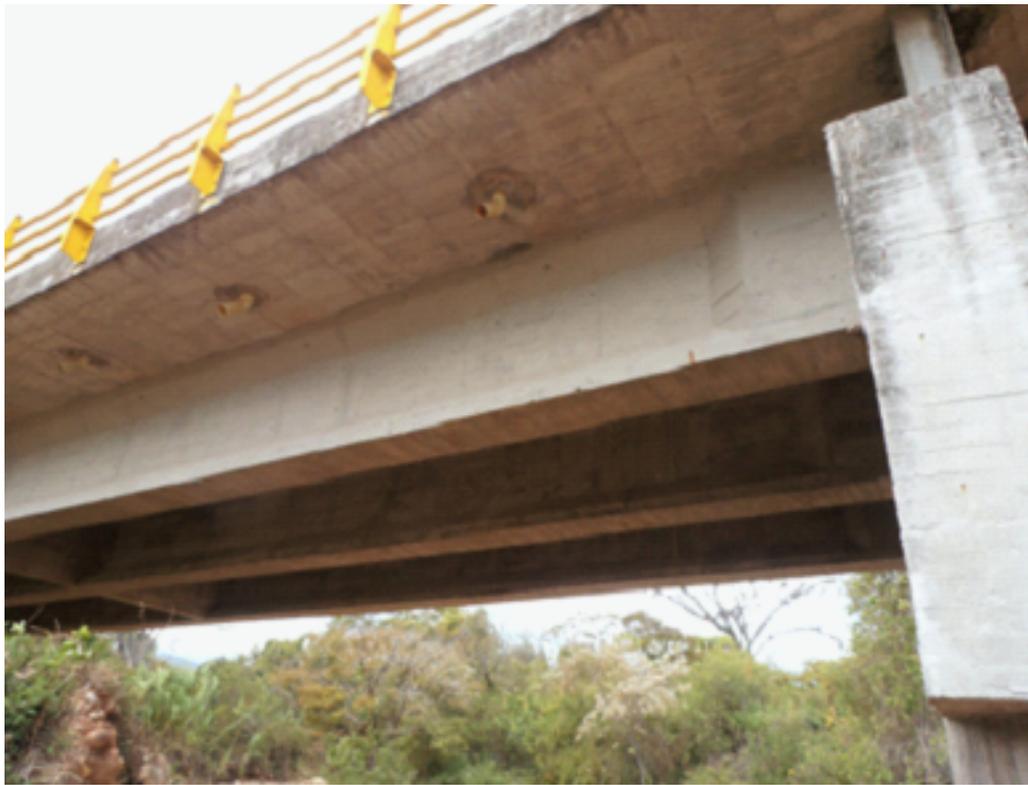
Componente.....: 10 Losa

Daño/Observaciones.: Buen estado

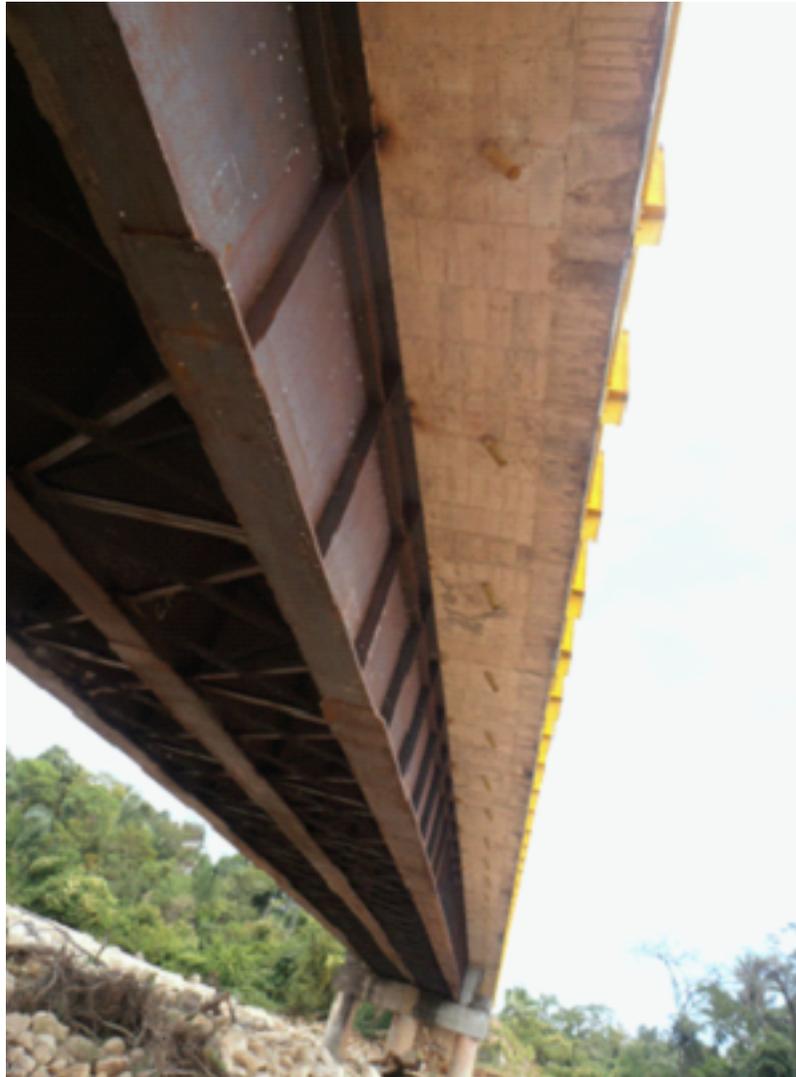
Componente.....: 10 Losa

Daño/Observaciones.: Buen estado

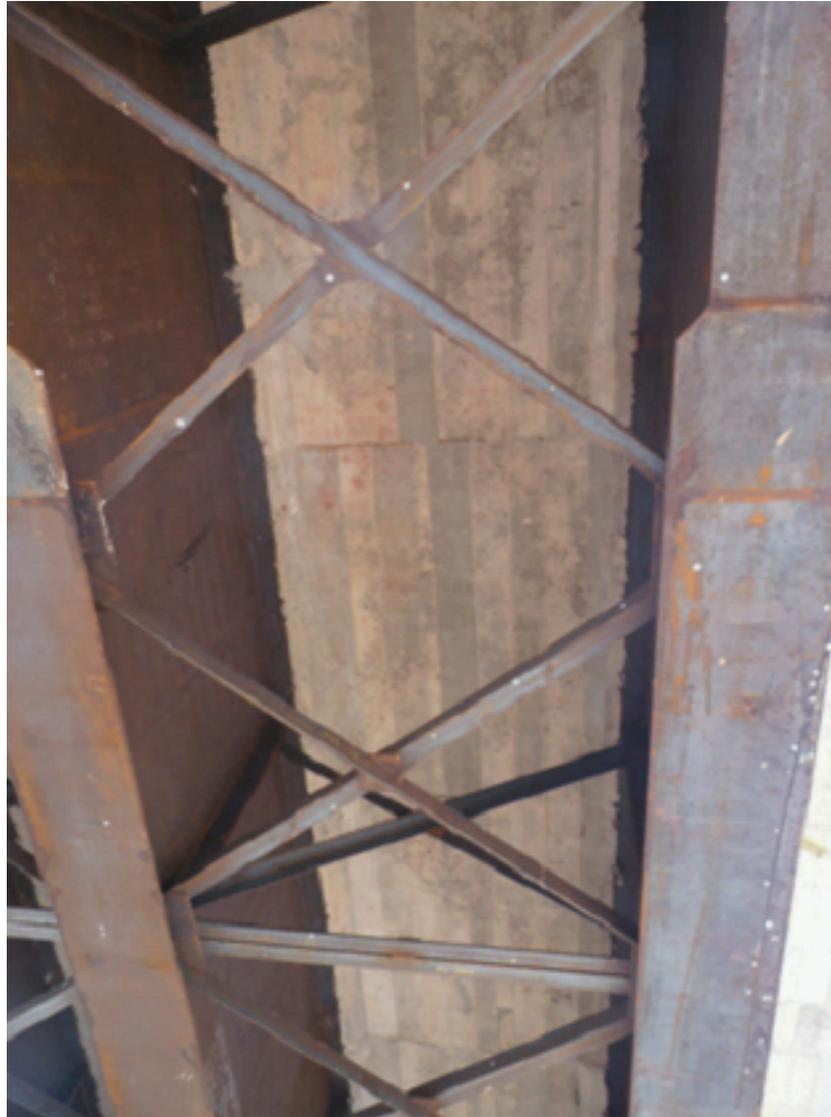
Componente.....: 10 Losa

Daño/Observaciones.: Buen estado

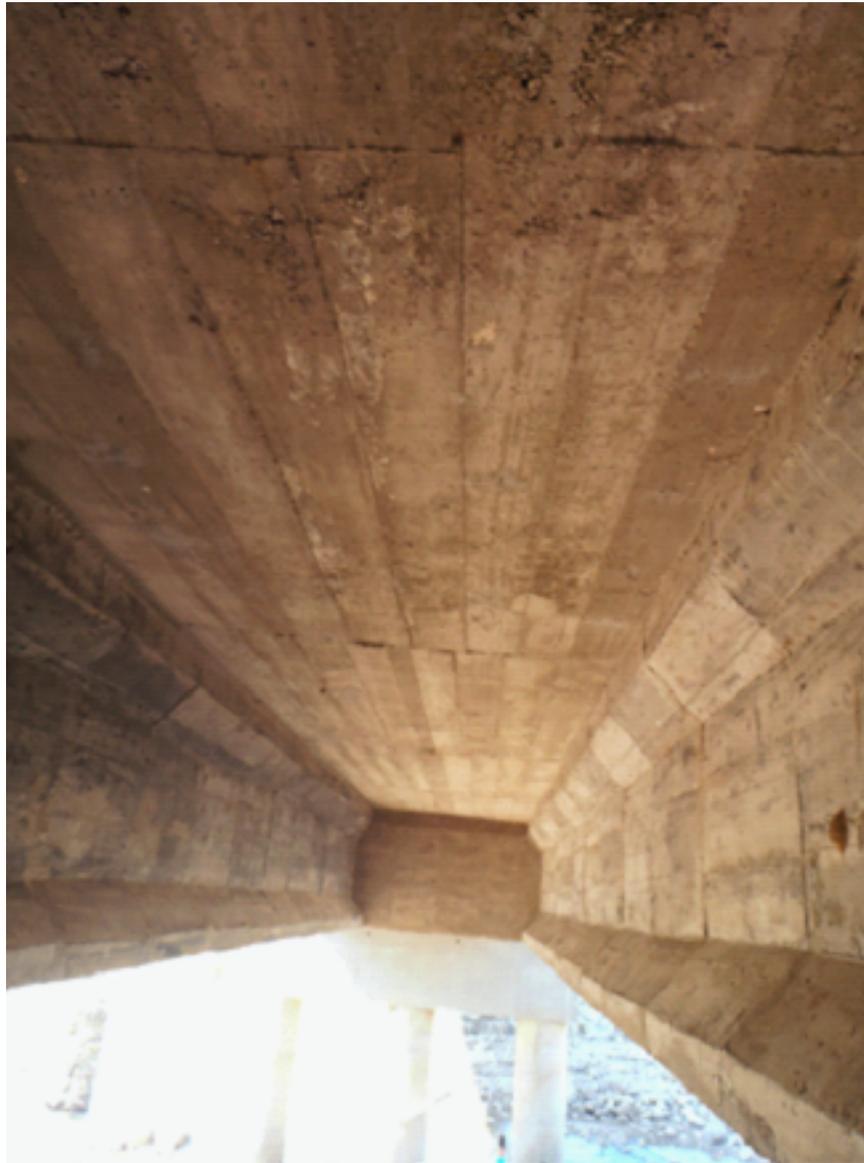
Componente.....: 10 Losa

Daño/Observaciones.: Buen estado

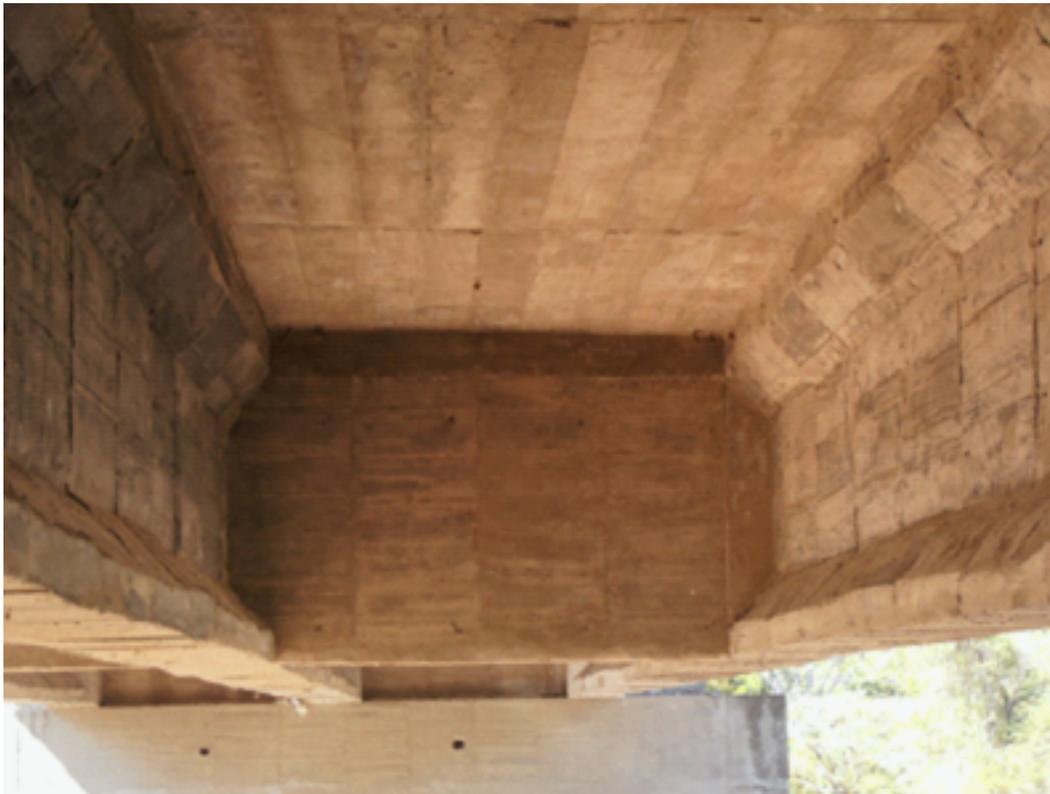
Componente.....: 10 Losa

Daño/Observaciones.: Buen estado

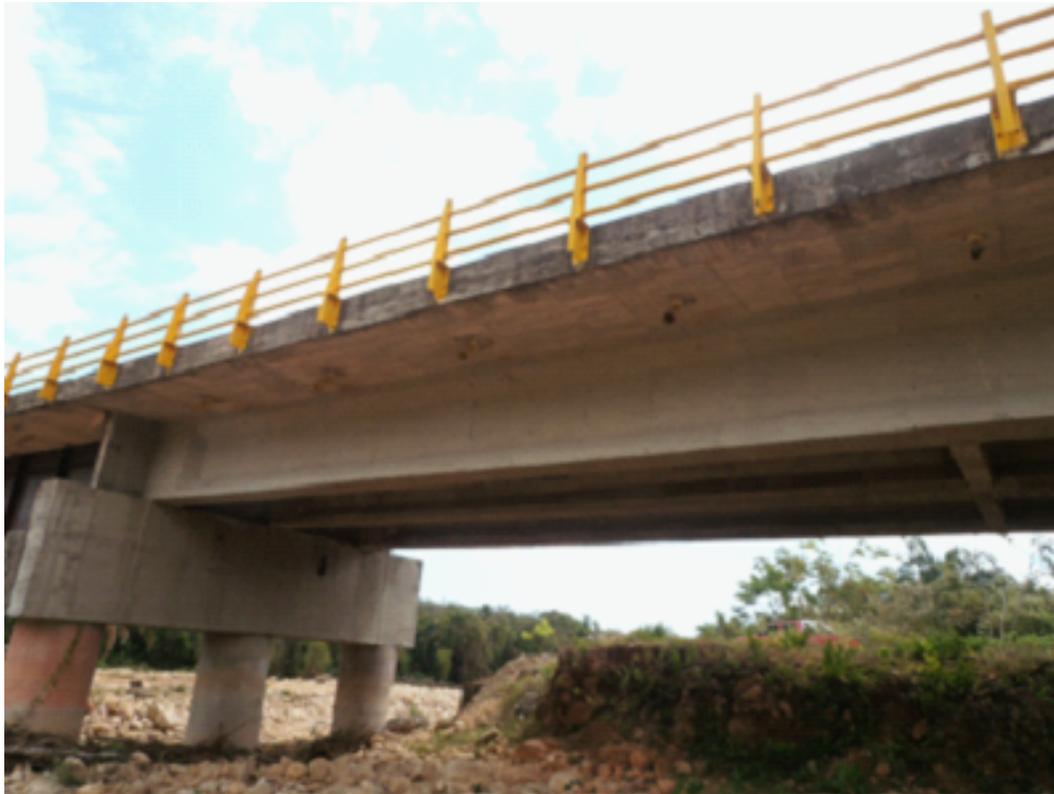
Componente.....: 10 Losa

Daño/Observaciones.: Buen estado

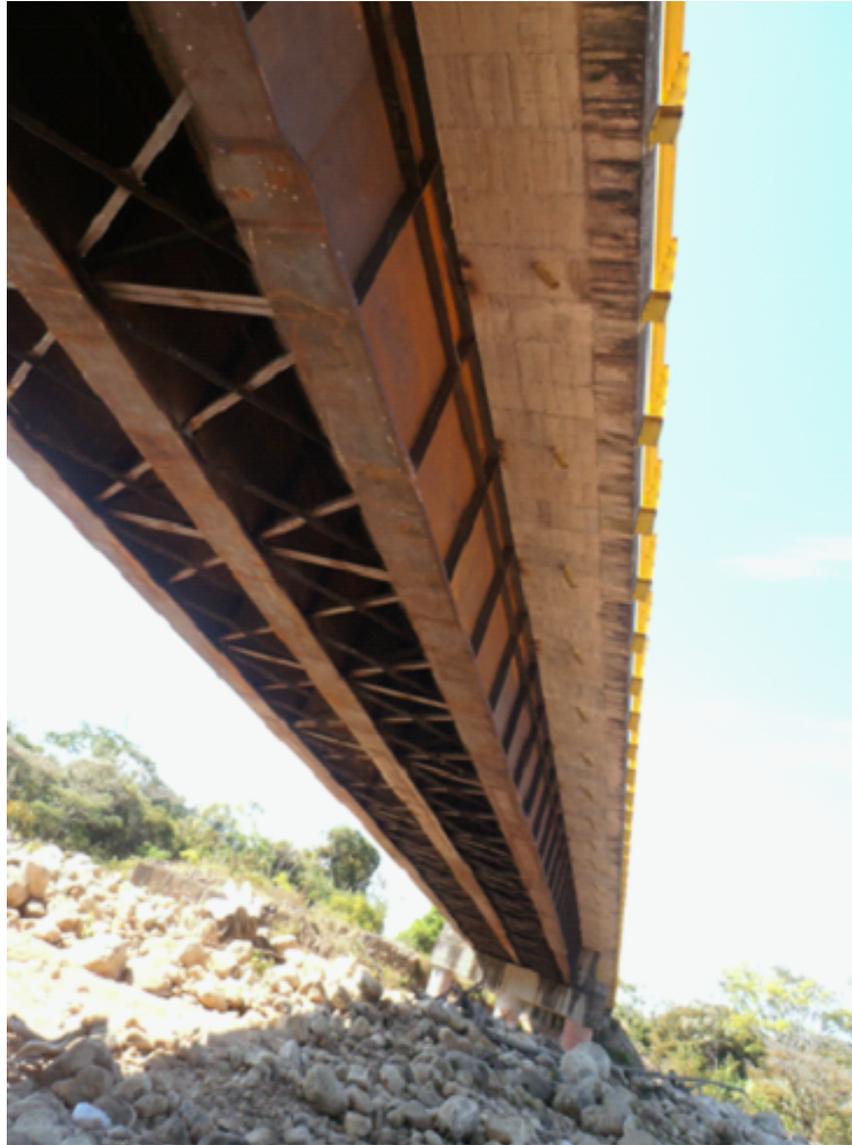
Componente.....: 10 Losa

Daño/Observaciones.: Buen estado

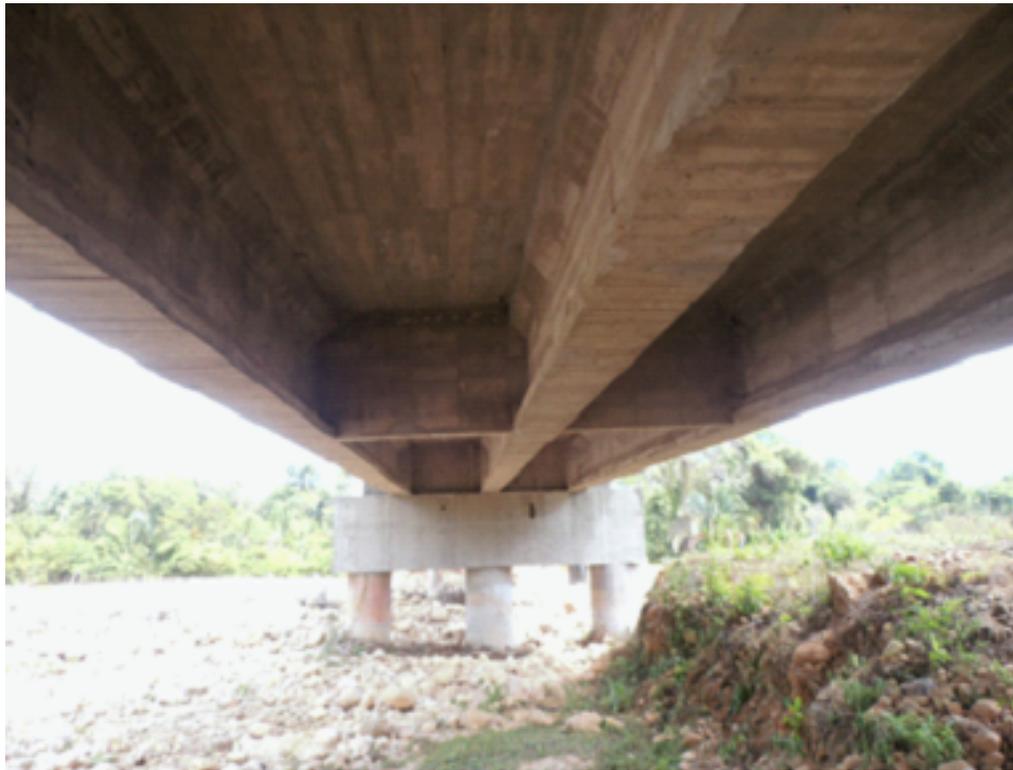
Componente.....: 10 Losa

Daño/Observaciones.: Buen estado

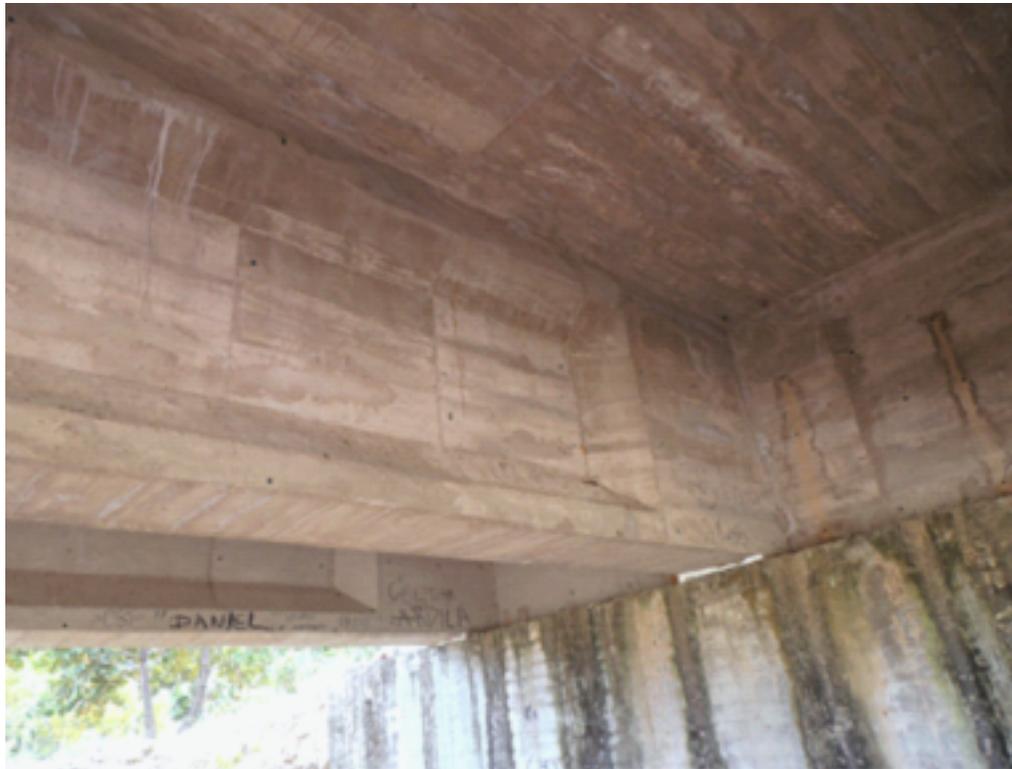
Componente.....: 11 Vigas/Largueros/Diafragmas

Daño/Observaciones.: Buen estado

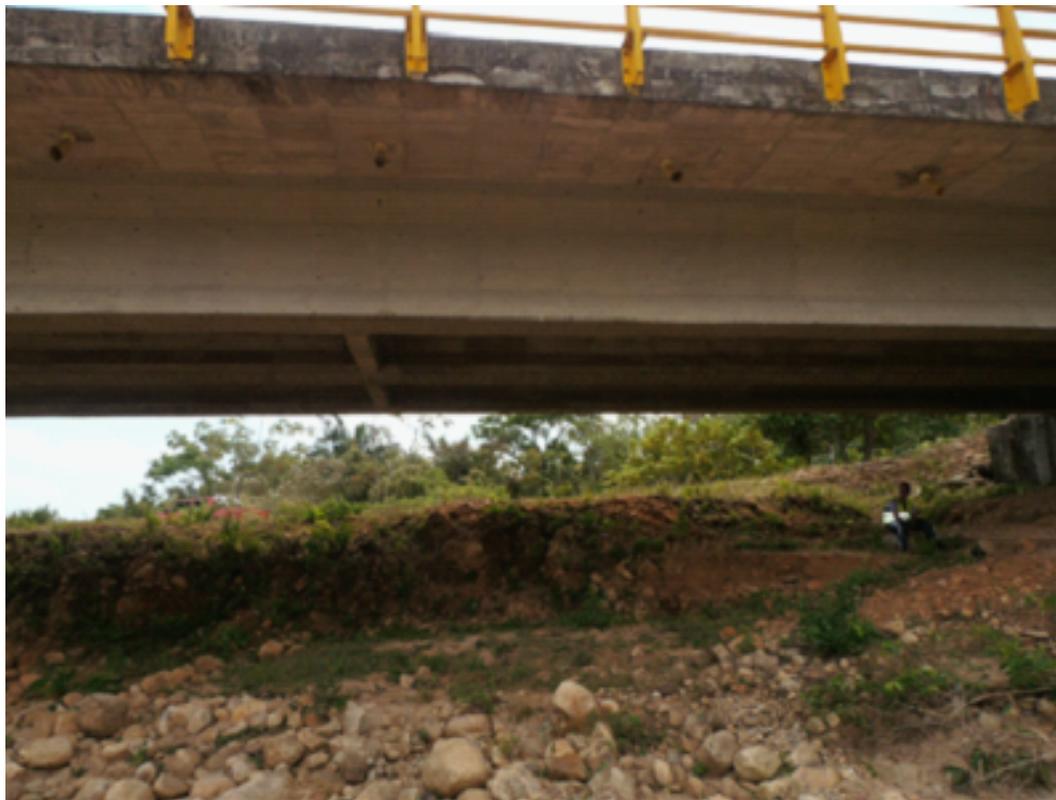
Componente.....: 11 Vigas/Largueros/Diafragmas

Daño/Observaciones.: Buen estado

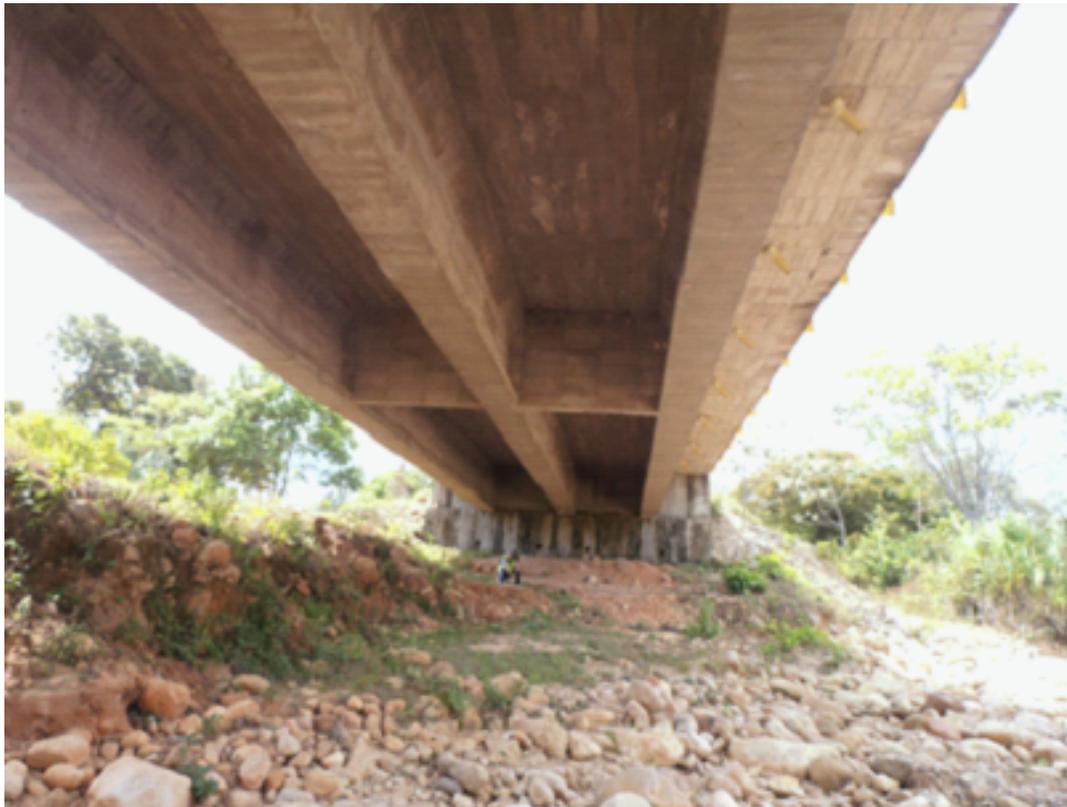
Componente.....: 11 Vigas/Largueros/Diafragmas

Daño/Observaciones.: Buen estado

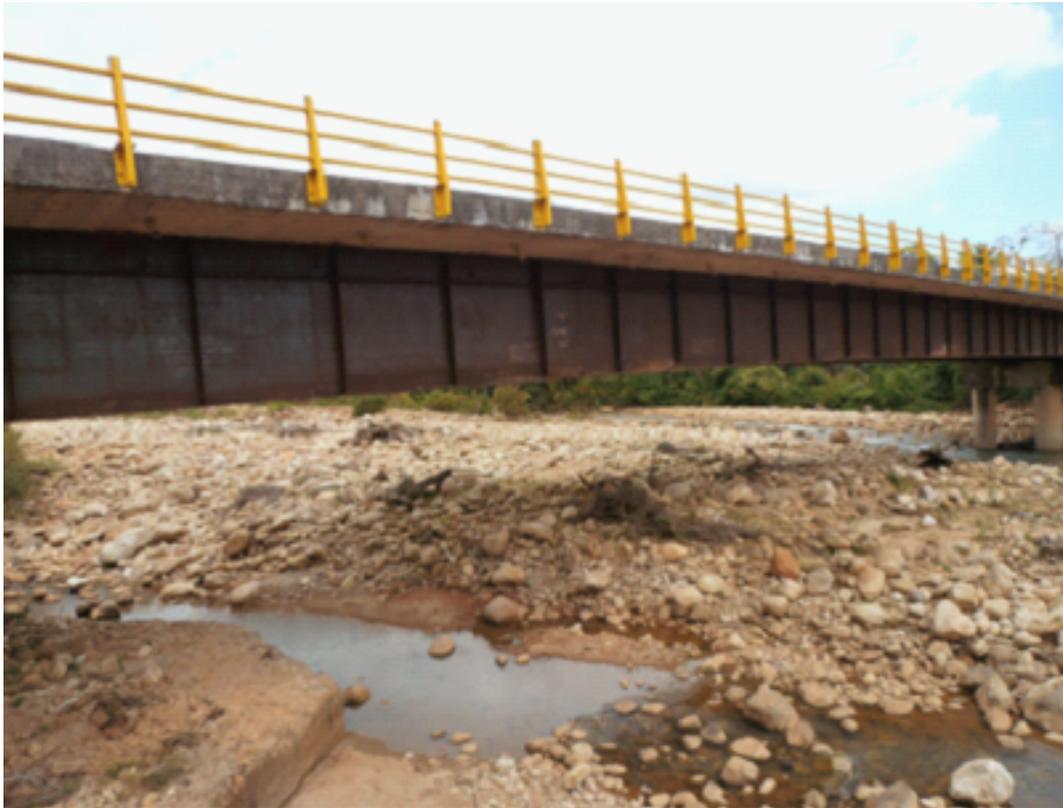
Componente.....: 11 Vigas/Largueros/Diafragmas

Daño/Observaciones.: Buen estado

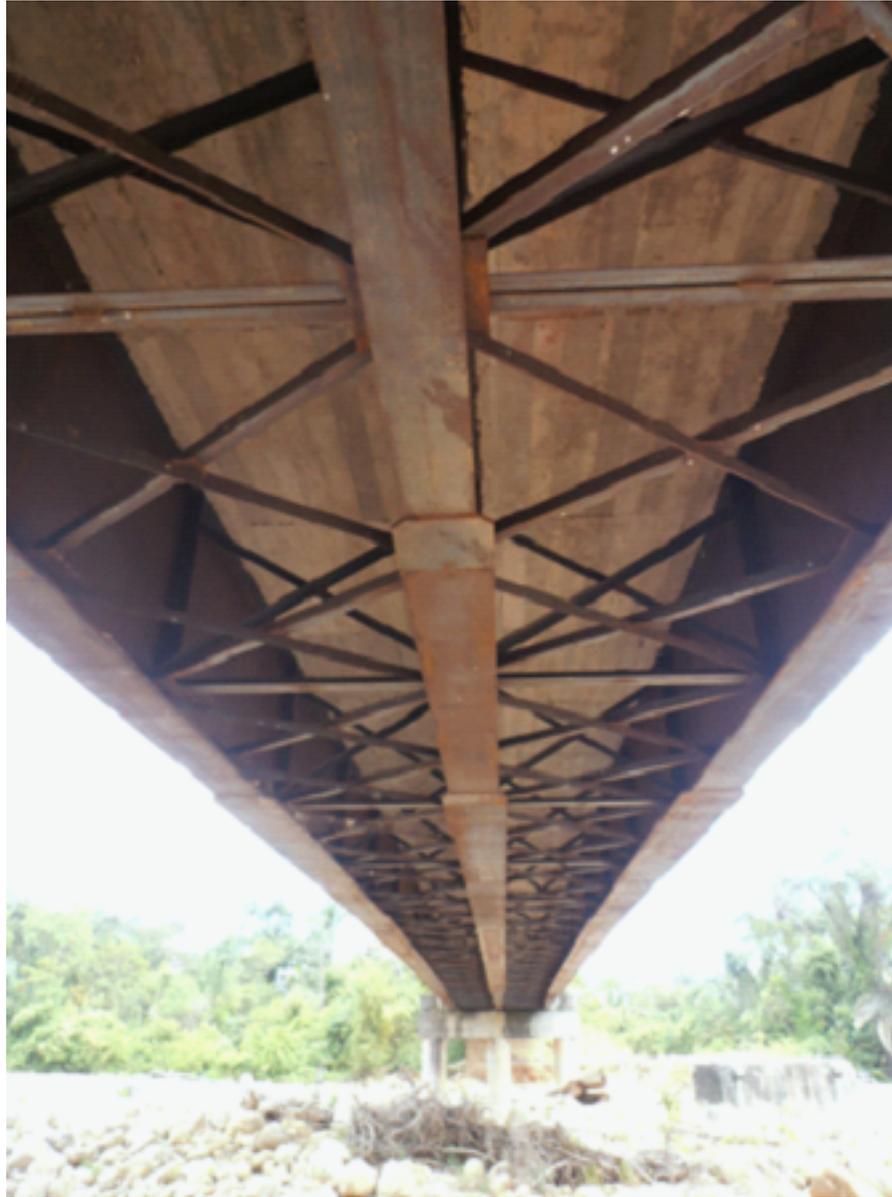
Componente.....: 11 Vigas/Largueros/Diafragmas

Daño/Observaciones.: Buen estado

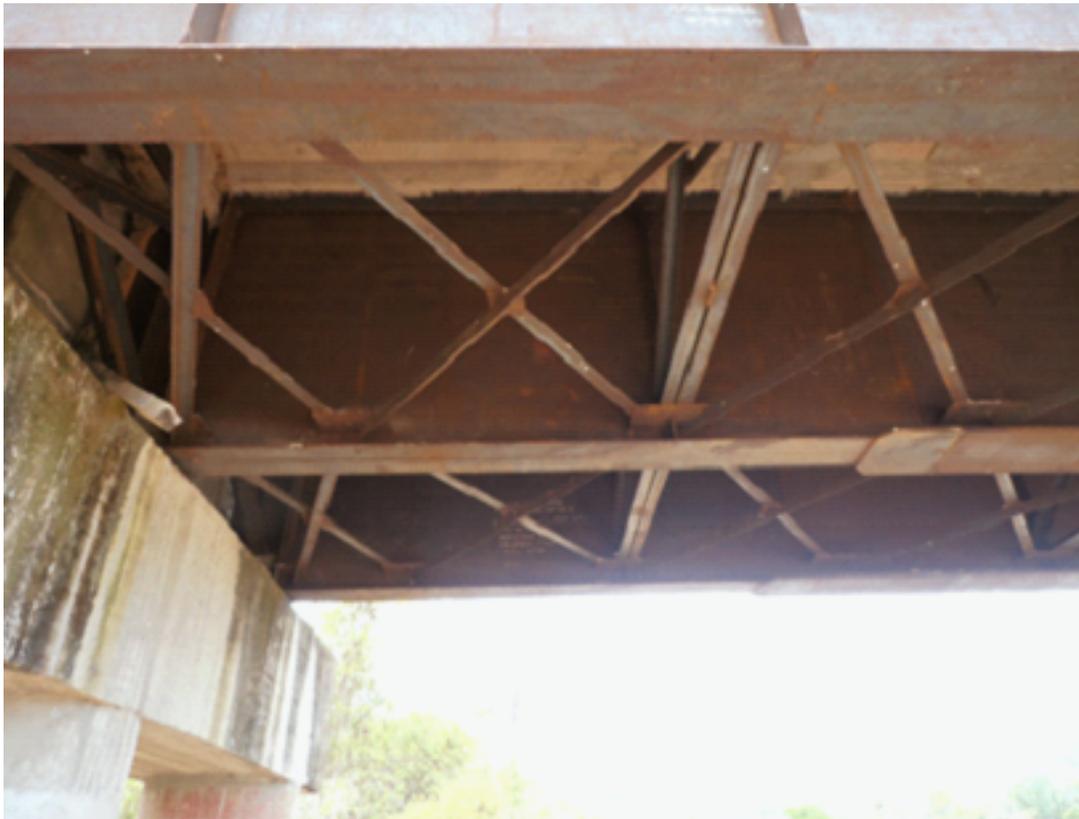
Componente.....: 11 Vigas/Largueros/Diafragmas

Daño/Observaciones.: Buen estado

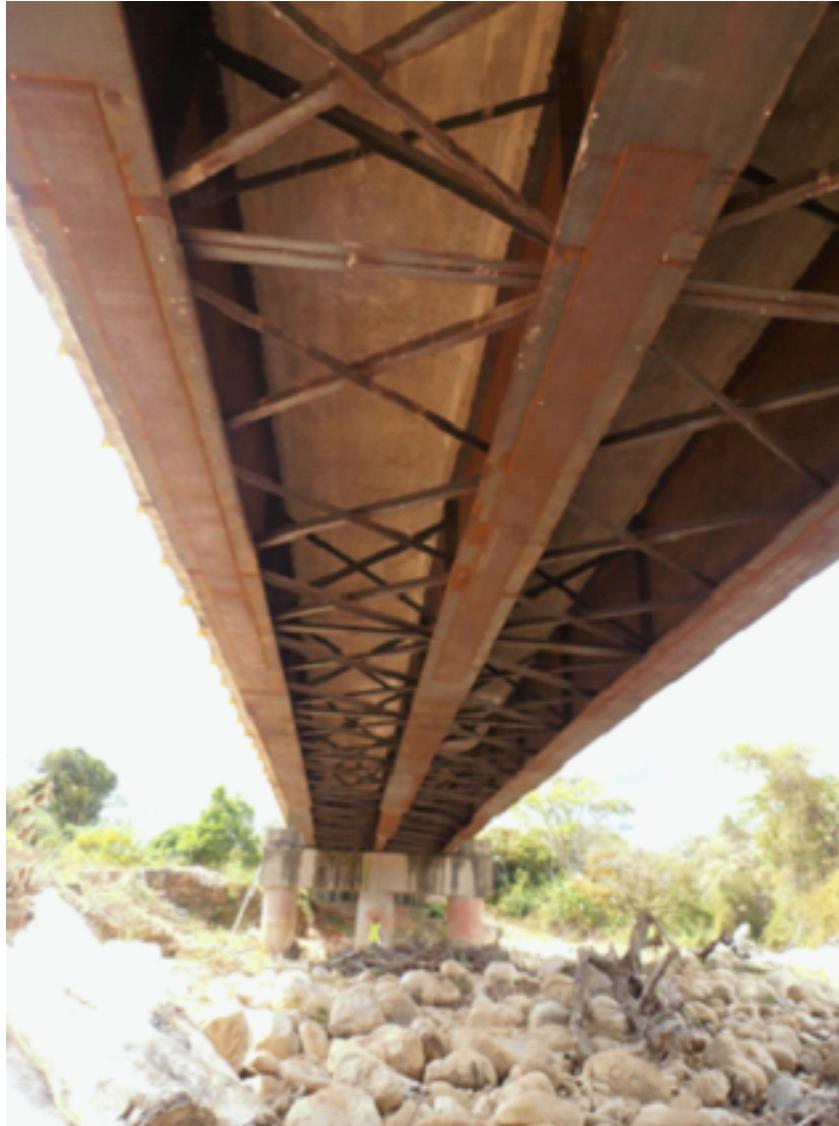
Componente.....: 11 Vigas/Largueros/Diafragmas

Daño/Observaciones.: Buen estado

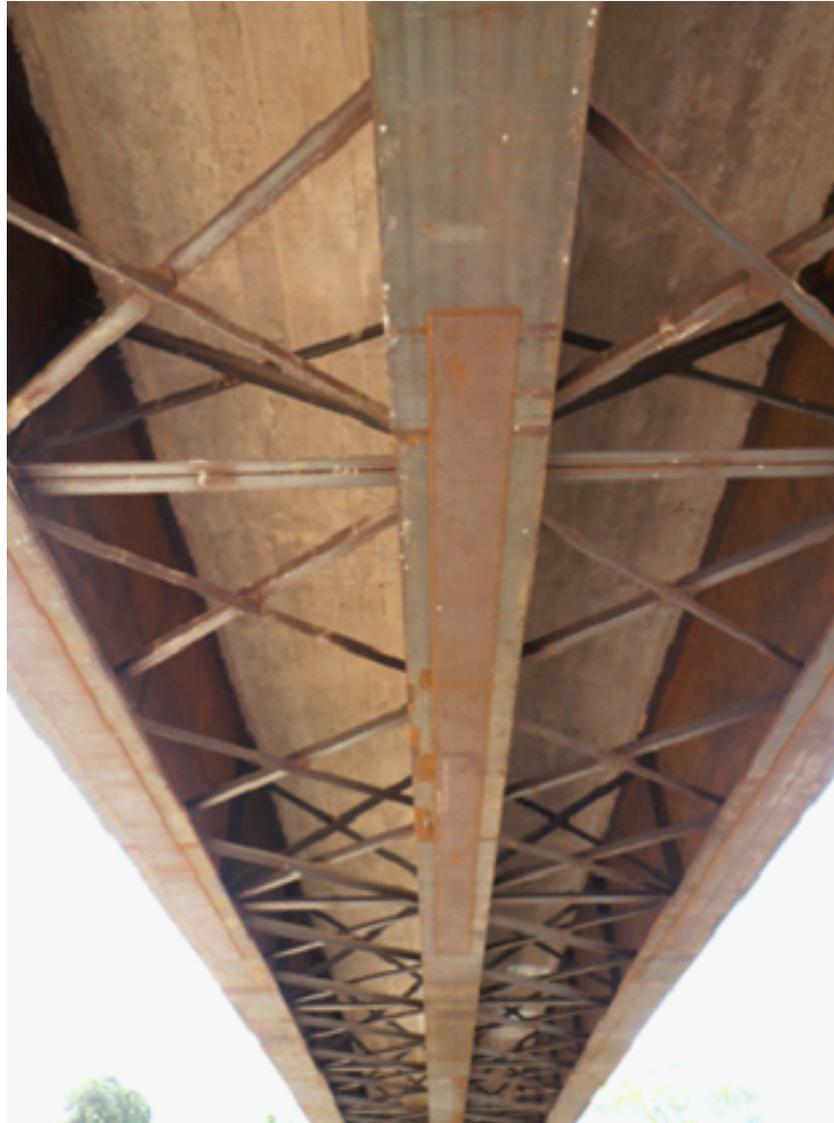
Componente.....: 11 Vigas/Largueros/Diafragmas

Daño/Observaciones.: Buen estado

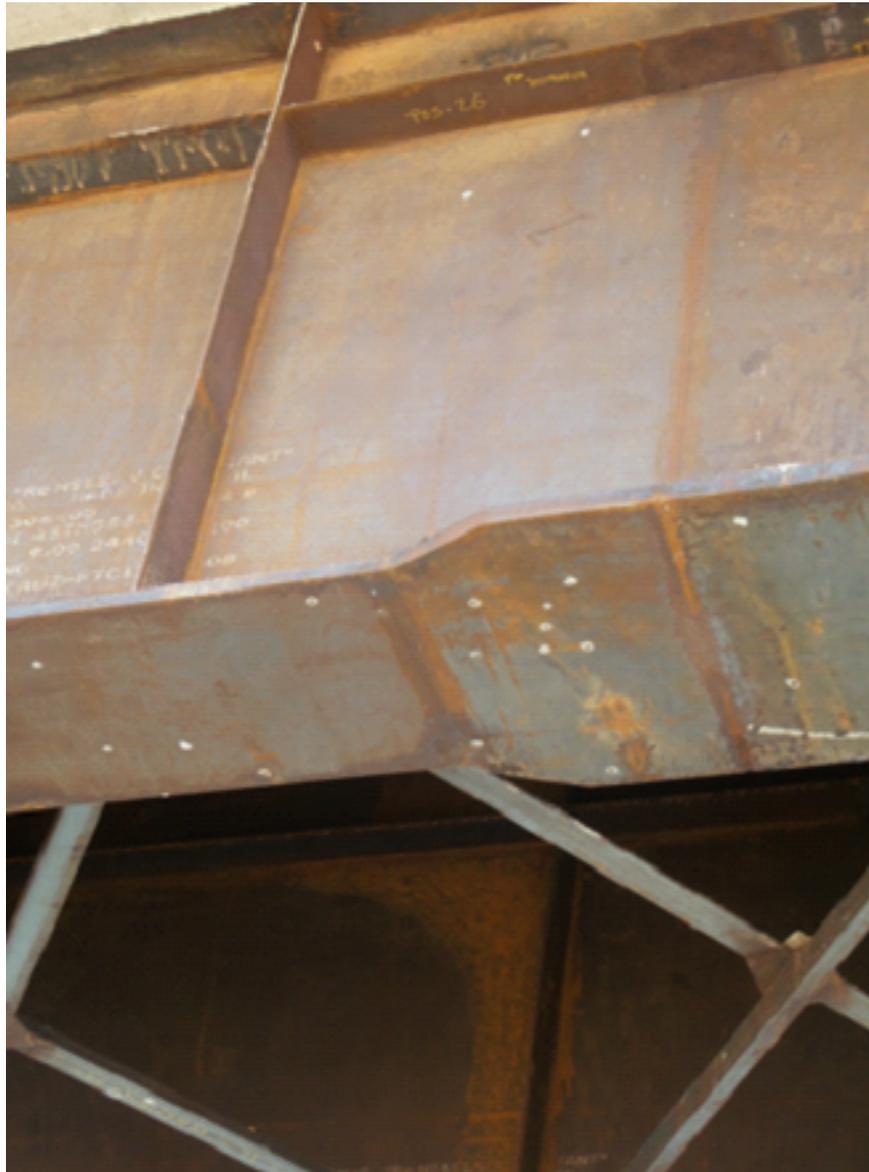
Componente.....: 11 Vigas/Largueros/Diafragmas

Daño/Observaciones.: Buen estado

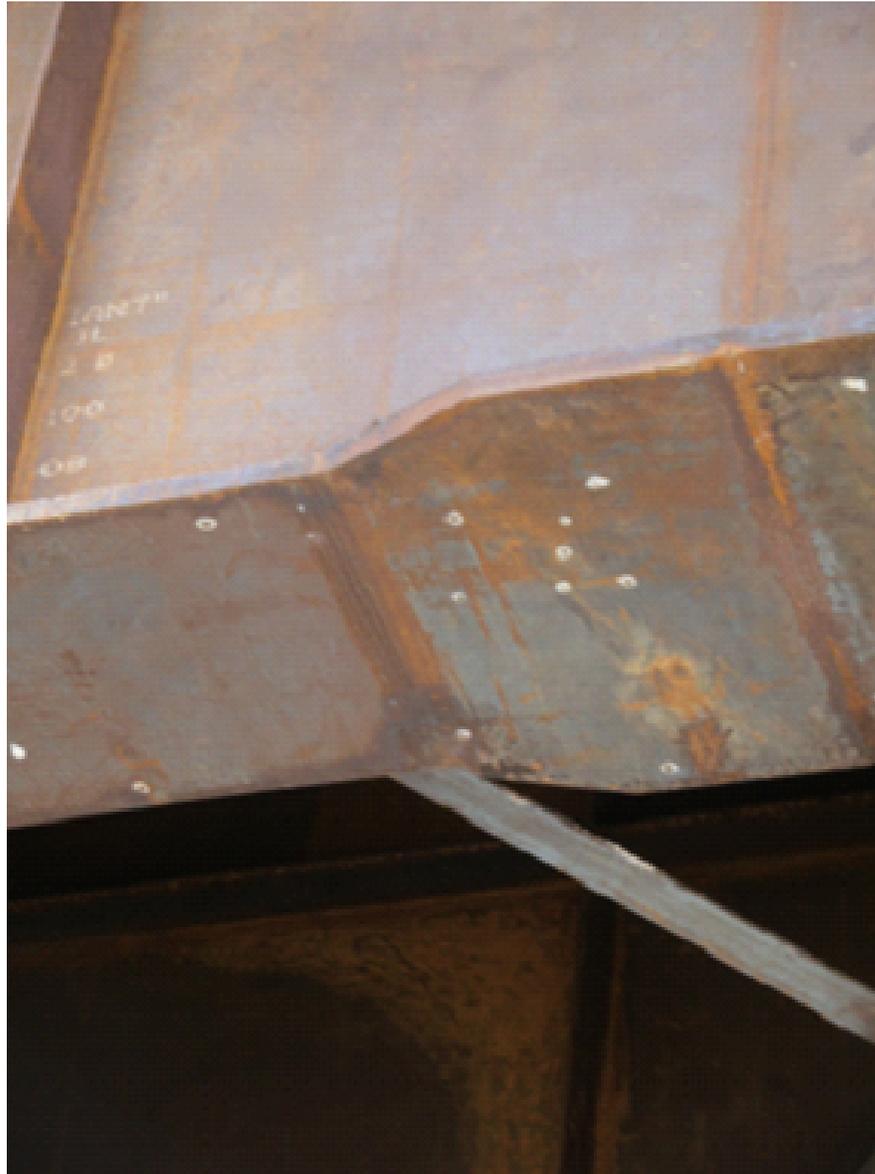
Componente.....: 11 Vigas/Largueros/Diafragmas

Daño/Observaciones.: Buen estado

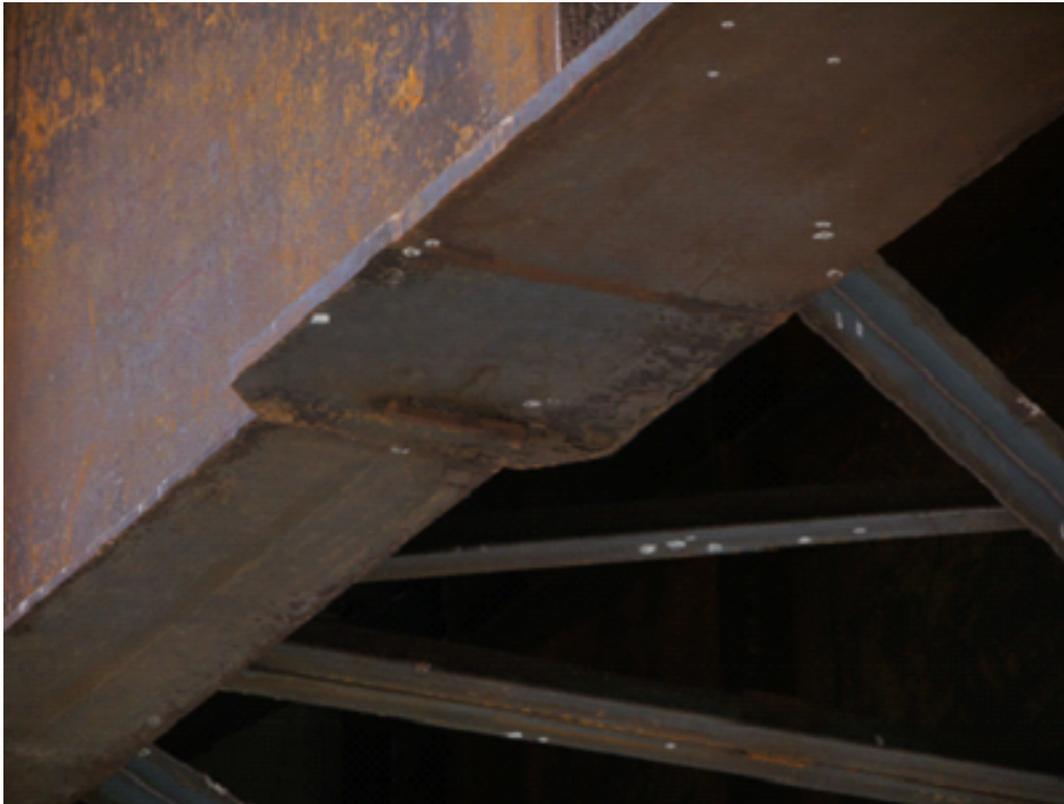
Componente.....: 11 Vigas/Largueros/Diafragmas

Daño/Observaciones.: Buen estado

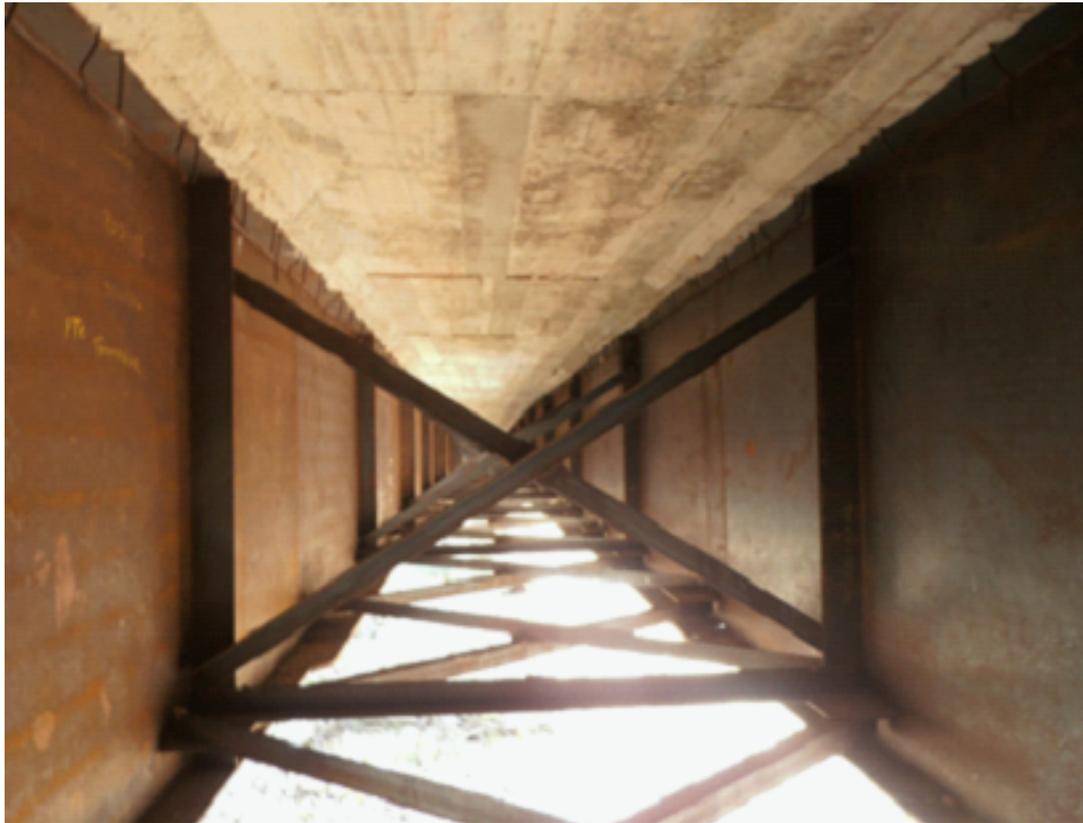
Componente.....: 11 Vigas/Largueros/Diafragmas

Daño/Observaciones.: Buen estado

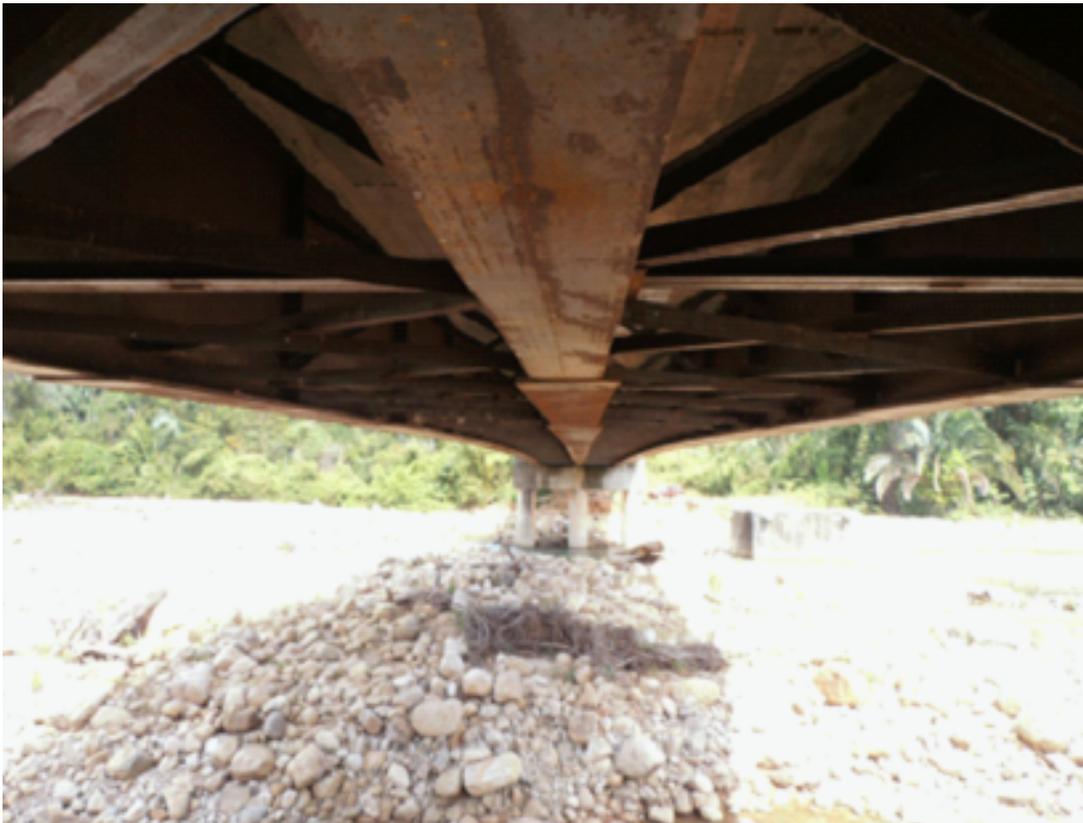
Componente.....: 11 Vigas/Largueros/Diafragmas

Daño/Observaciones.: Buen estado

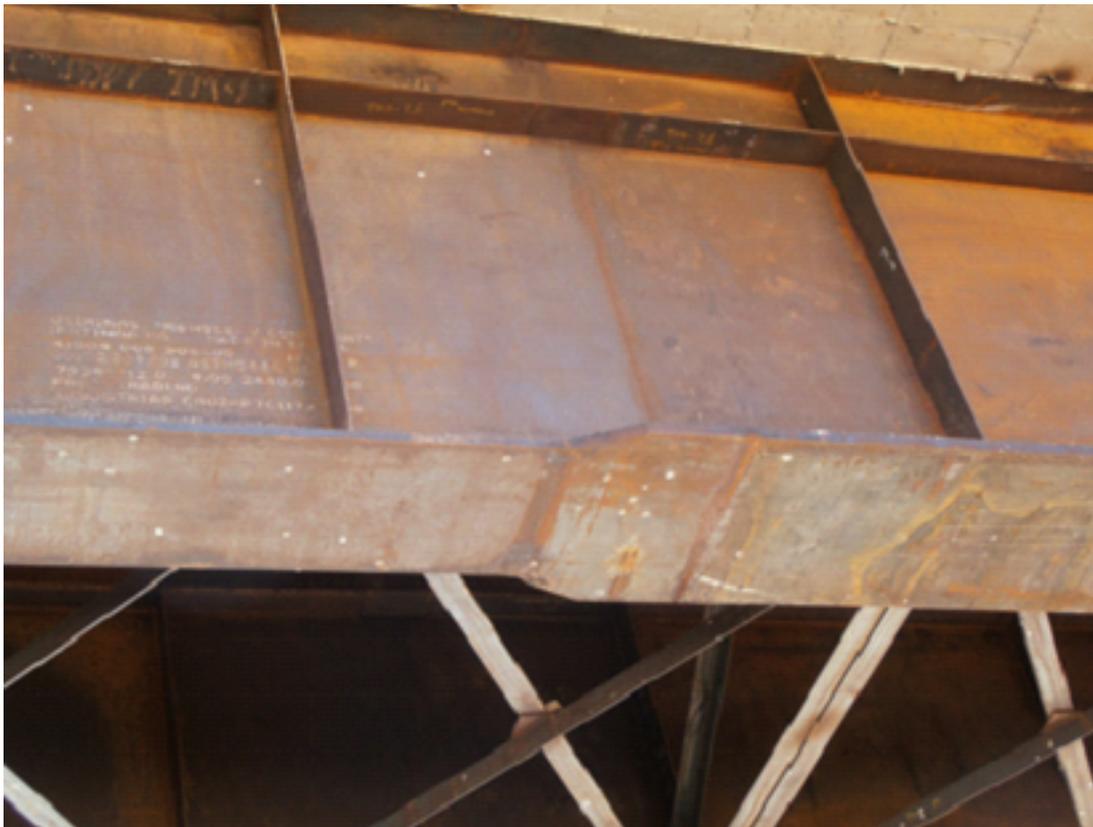
Componente.....: 11 Vigas/Largueros/Diafragmas

Daño/Observaciones.: Buen estado

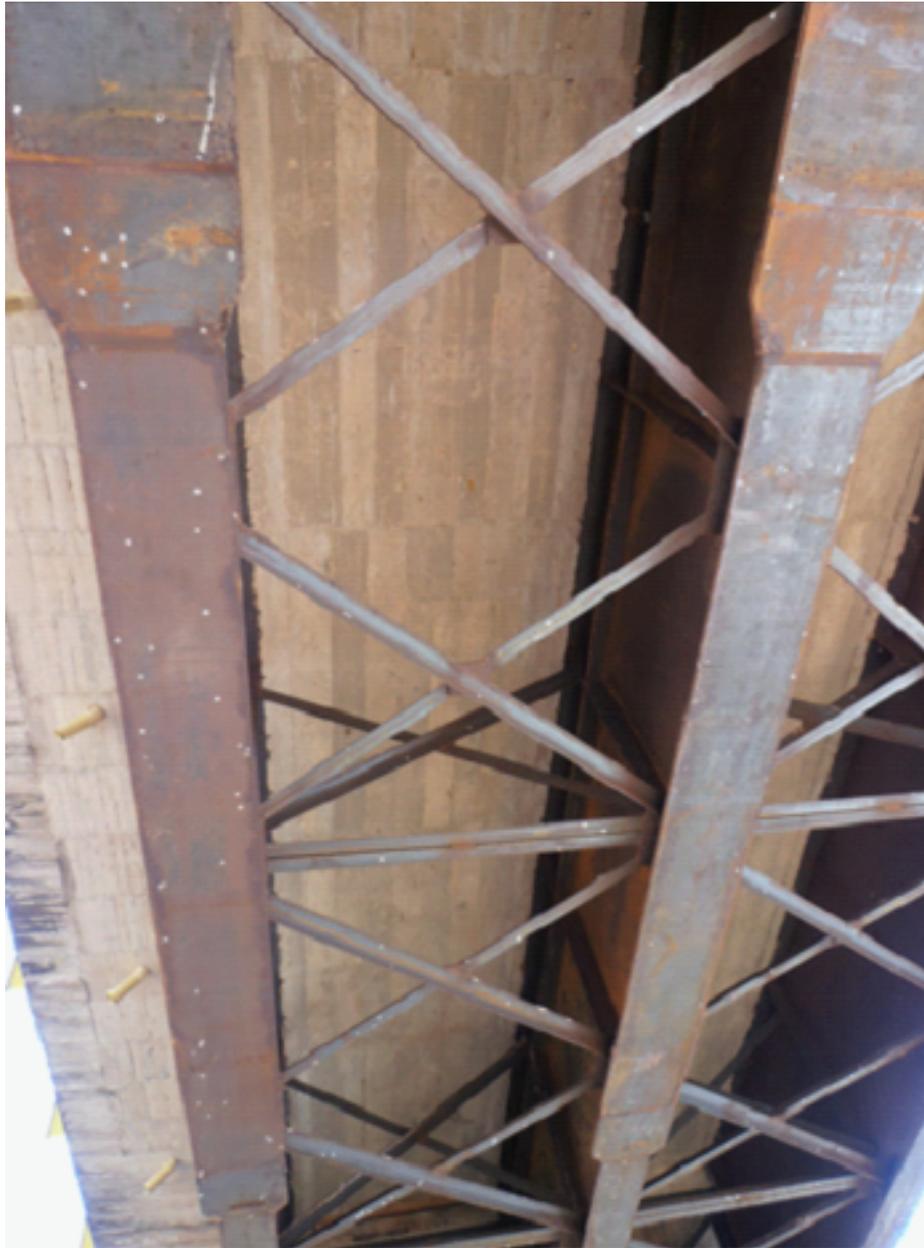
Componente.....: 11 Vigas/Largueros/Diafragmas

Daño/Observaciones.: Buen estado
