SDC/INV	SiPuCol	Fecha	Hoja
	Informe de inspección principal	04/02/13	1
07-6515-010.00 Tocoragua			
Regional.....: 7 Casanare			
Ruta.....: Troncal Villa Garzón - Saravena			
Carretera.....: La Cabuya - Saravena			
Lado de la car...: 0			
Abscisa.....: 29+0078			
No del registro..: 1489			
Año de construcción.....:			
Año de la última reconstrucción.....:			
Paso Superior/Inferior.....: S			
Dir. de abs. de la carretera principal.: E			
Requisitos de la inspección.....: 0 Nada			
Recolección de datos : Fecha.....: 2012.12.16			
: Iniciales.....: MERS			
Posición geográfica..:			
Latitud: 6 gra 32.86 min N Longitud: 71 gra 54.6 min O Altitud: 521 m			
Geometría: Número de luces.....: 1			
Longitud de la luz menor (m): 29.90			
Longitud de la luz mayor (m): 60.30			
Longitud total(m): 120.00			
Ancho del tablero.....(m): 10.00			
Ancho del separador.....(m): 0.00			
Ancho del andén izquierdo(m): 1.00			
Ancho del andén derecho..(m): 1.00

07-6515-010.00 Tocoragua

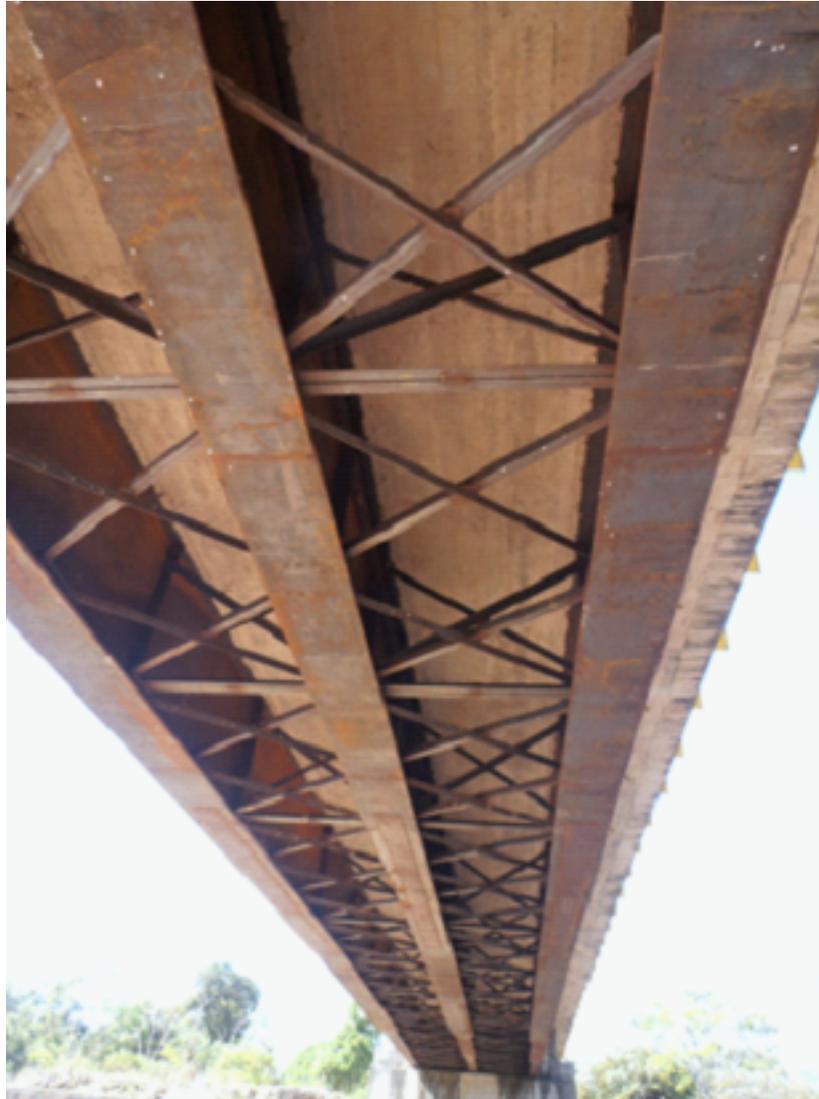
Componente.....: 11 Vigas/Largueros/Diafragmas

Daño/Observaciones.: Buen estado

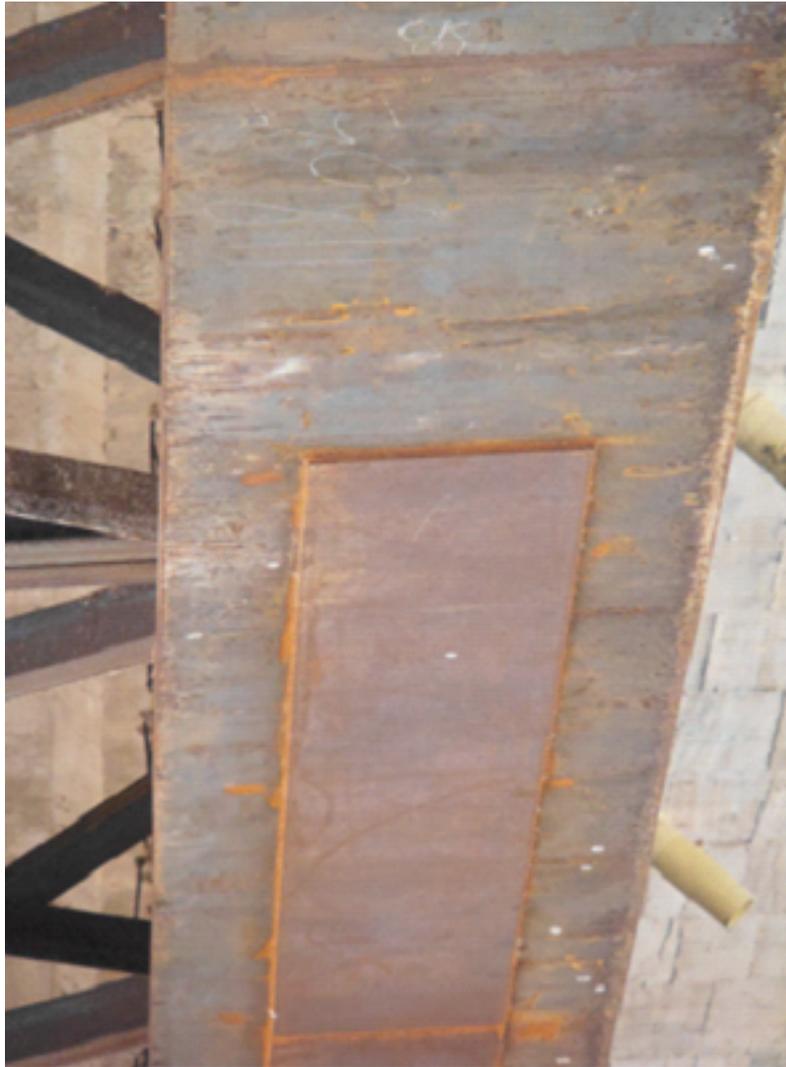
Componente.....: 11 Vigas/Largueros/Diafragmas

Daño/Observaciones.: Buen estado

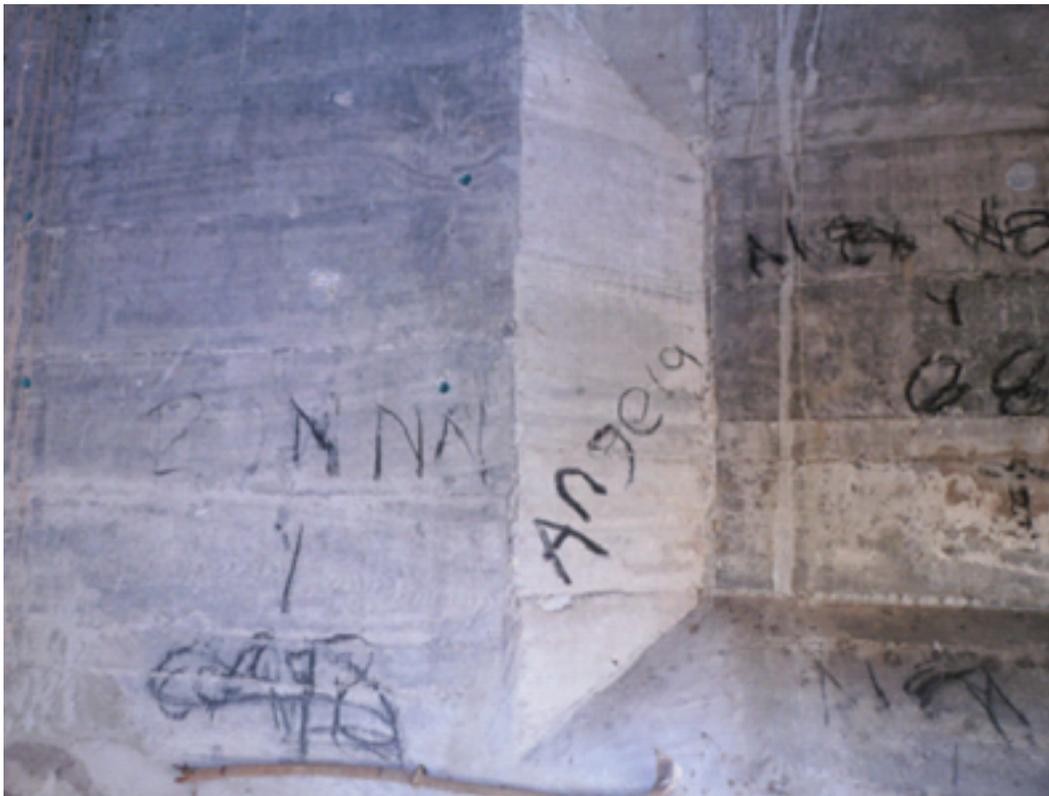
Componente.....: 11 Vigas/Largueros/Diafragmas

Daño/Observaciones.: Buen estado

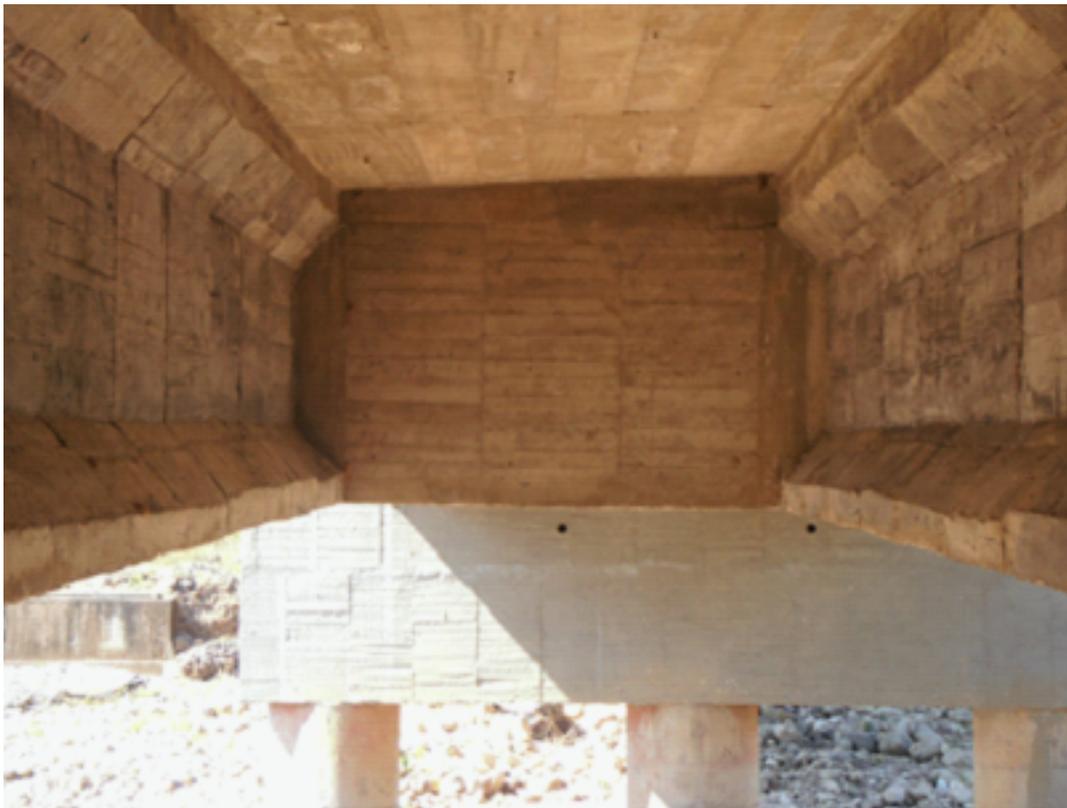
Componente.....: 11 Vigas/Largueros/Diafragmas

Daño/Observaciones.: Buen estado

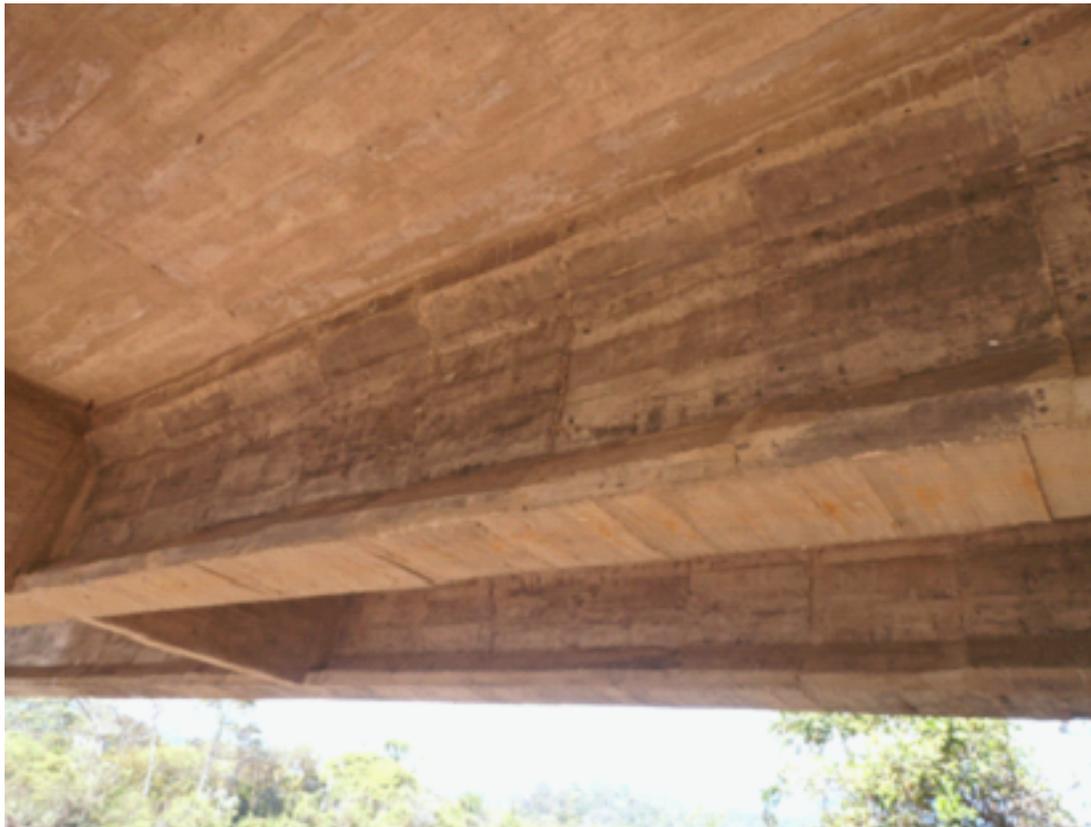
Componente.....: 11 Vigas/Largueros/Diafragmas

Daño/Observaciones.: Buen estado

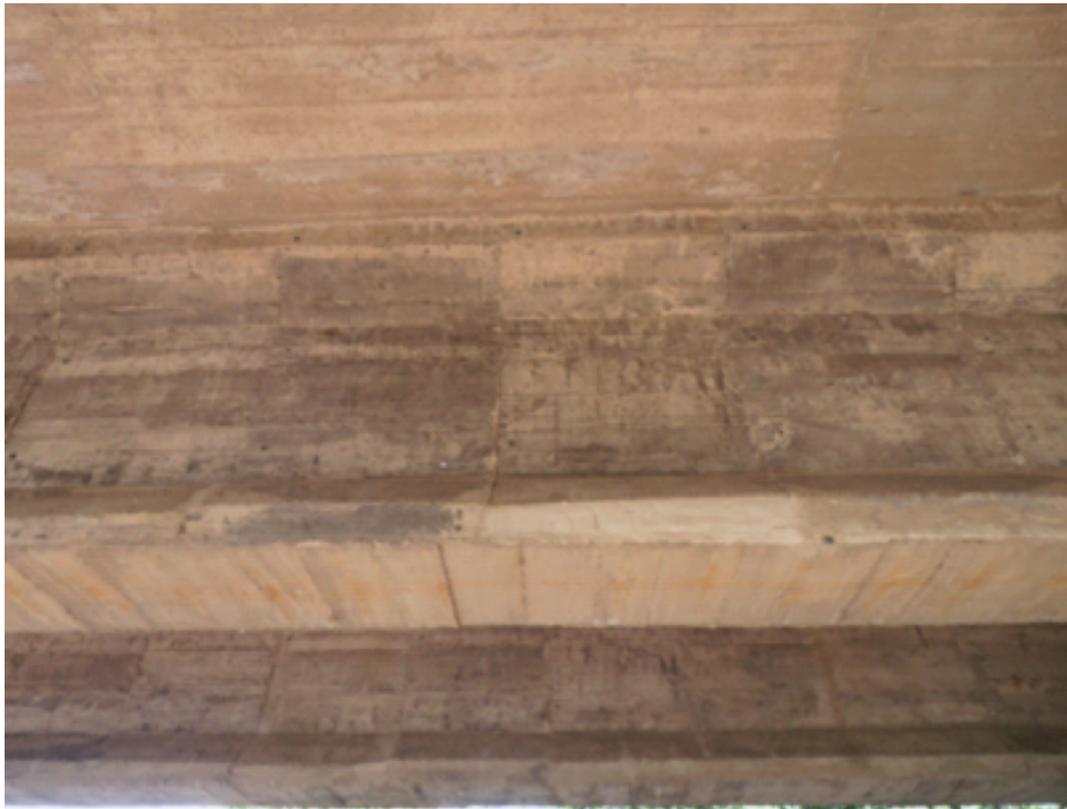
Componente.....: 11 Vigas/Largueros/Diafragmas

Daño/Observaciones.: Buen estado

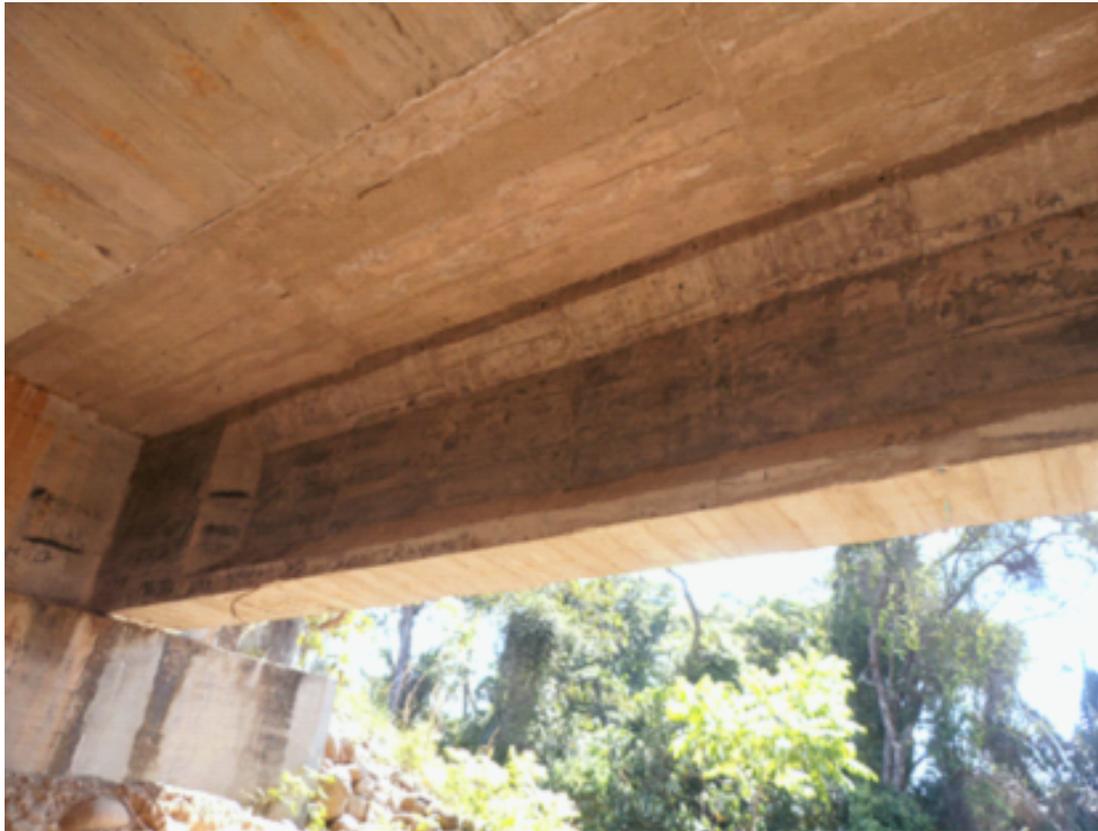
Componente.....: 11 Vigas/Largueros/Diafragmas

Daño/Observaciones.: Buen estado

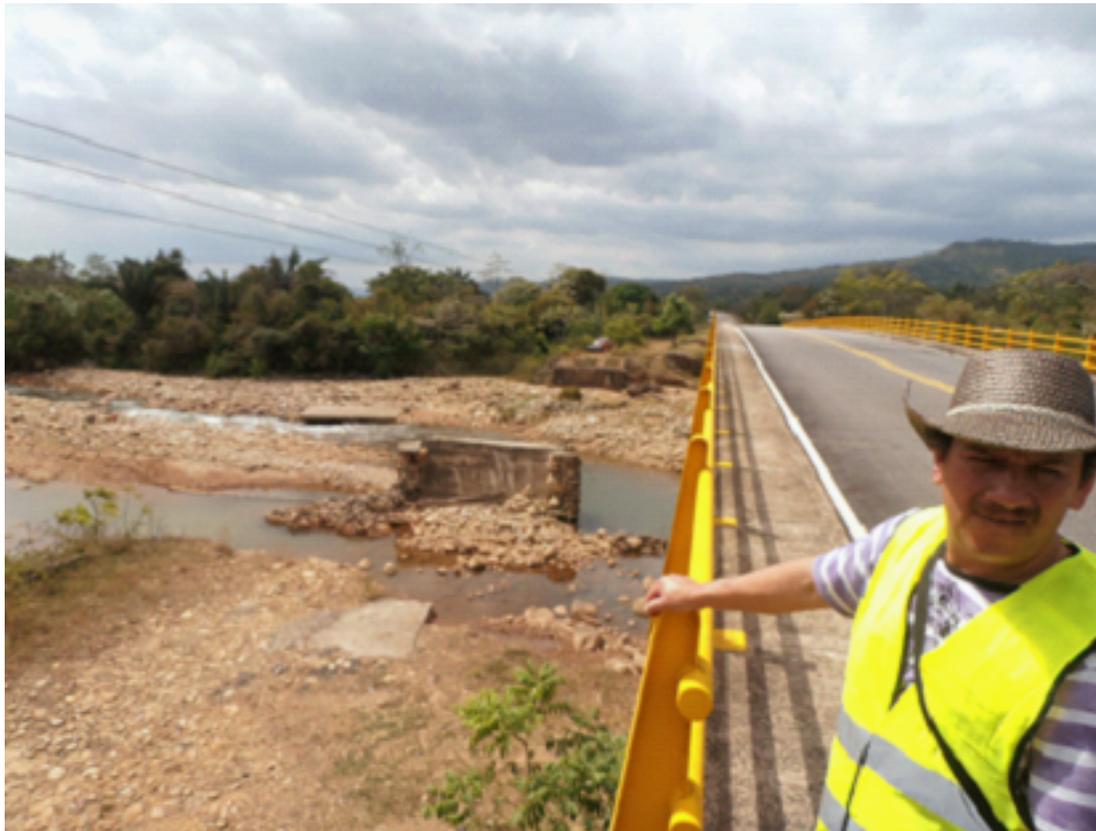
Daño/Observaciones.: Buen estado

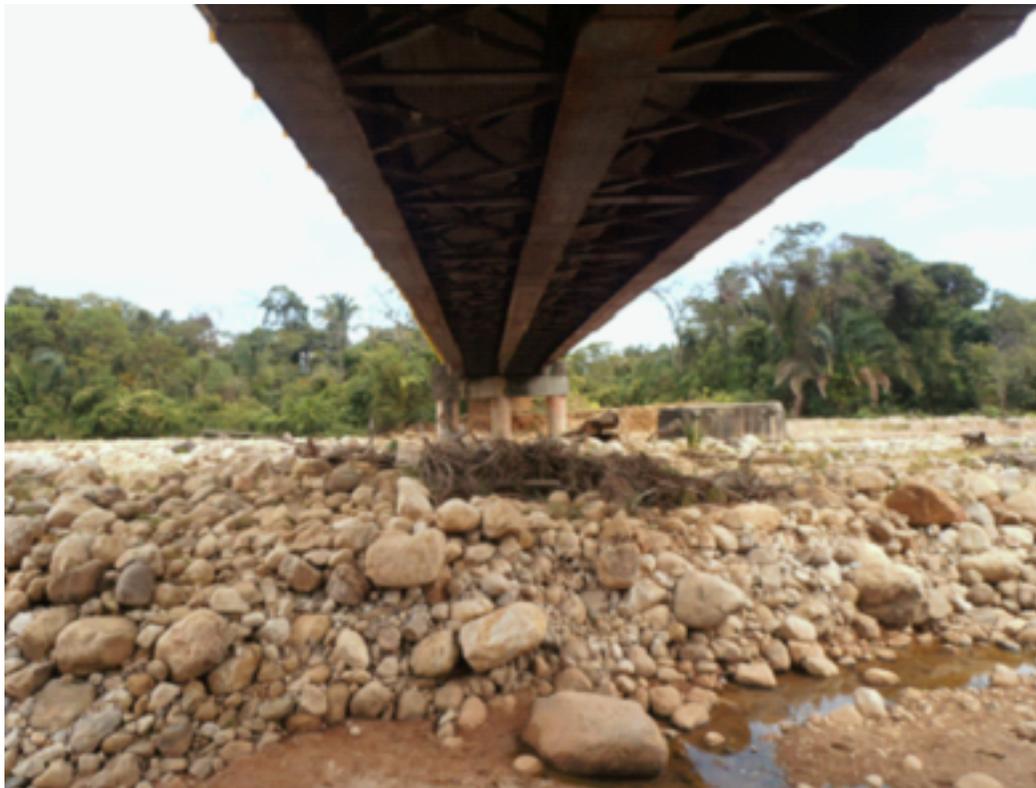
Componente.....: 15 Cauce
 Calif./Mantenim....: 1 / -
 Daño/Observaciones.: Estribos puente anterior

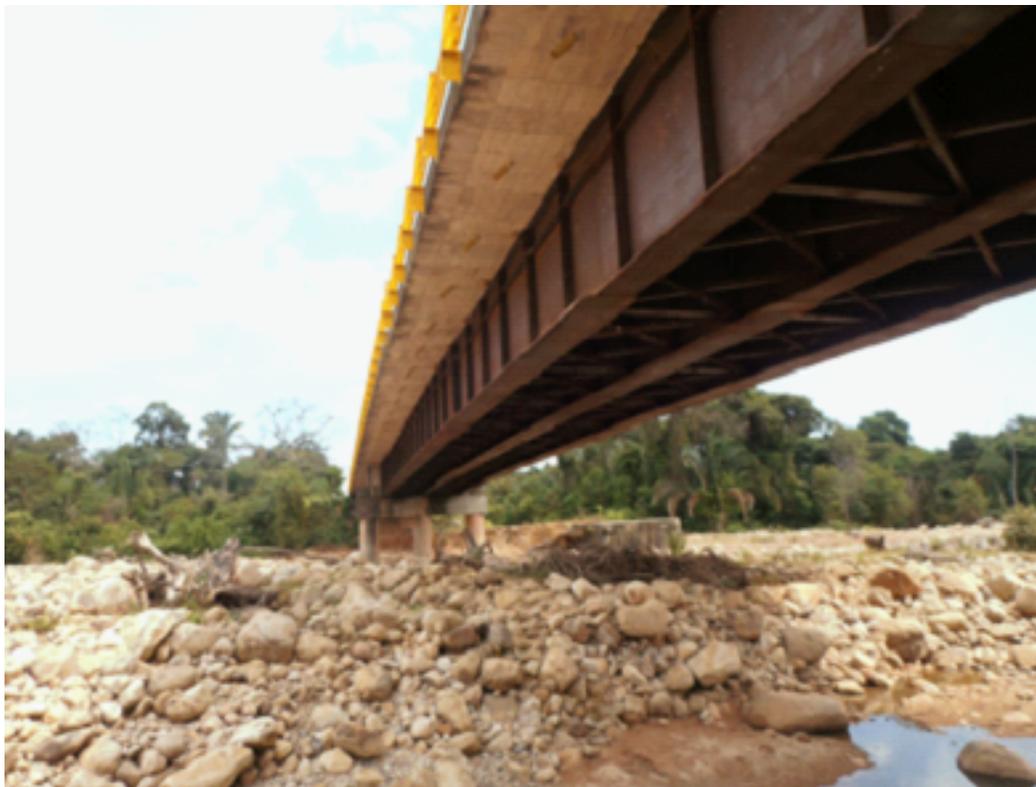
Componente.....: 15 Cauce

Daño/Observaciones.: Estribos puente anterior

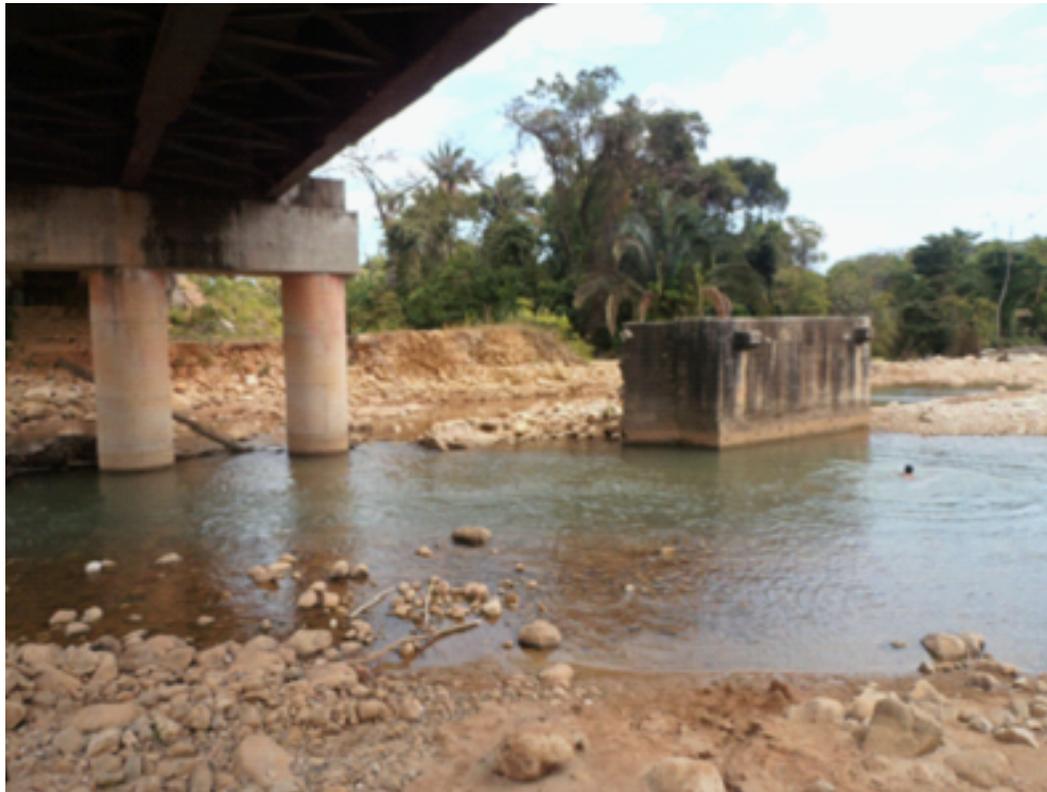
Daño/Observaciones.: Estribos puente anterior

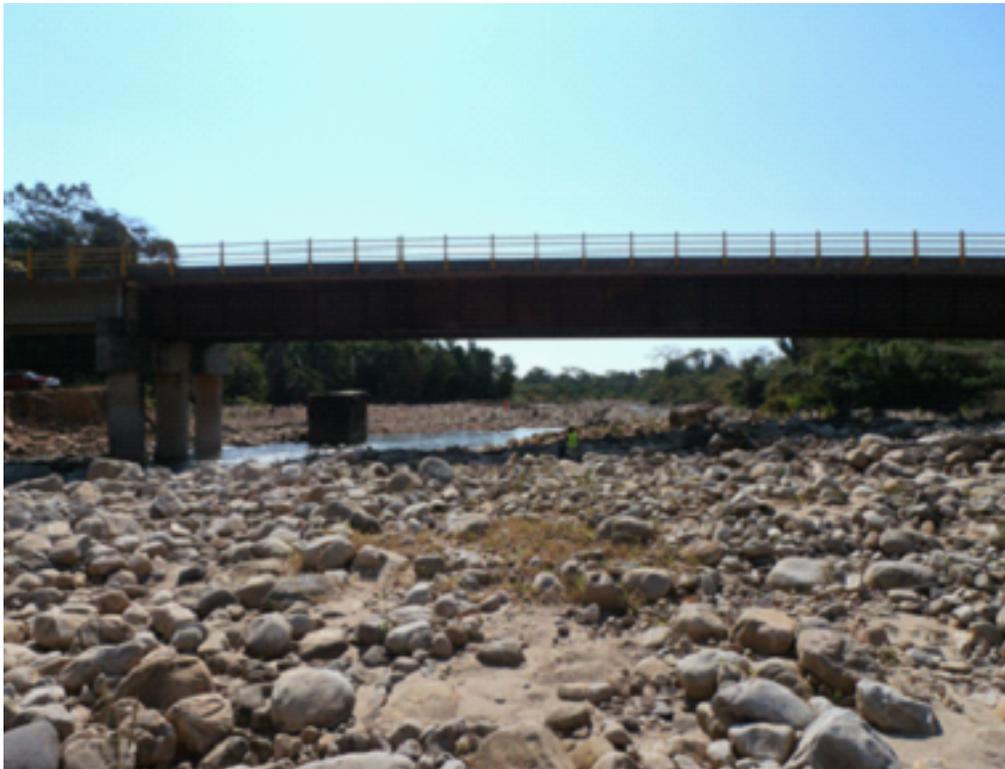
Componente.....: 15 Cauce
Calif./Mantenim....: 1 / -
Daño/Observaciones.: Estribos puente anterior

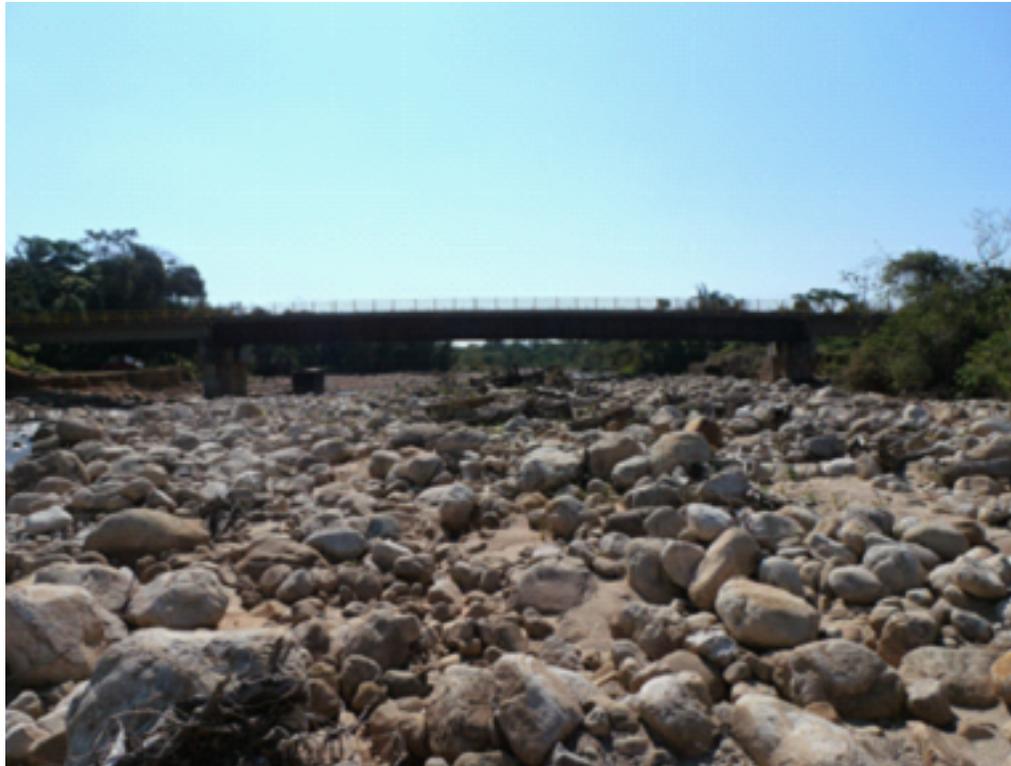
Componente.....: 15 Cauce

Daño/Observaciones.: Estribos puente anterior

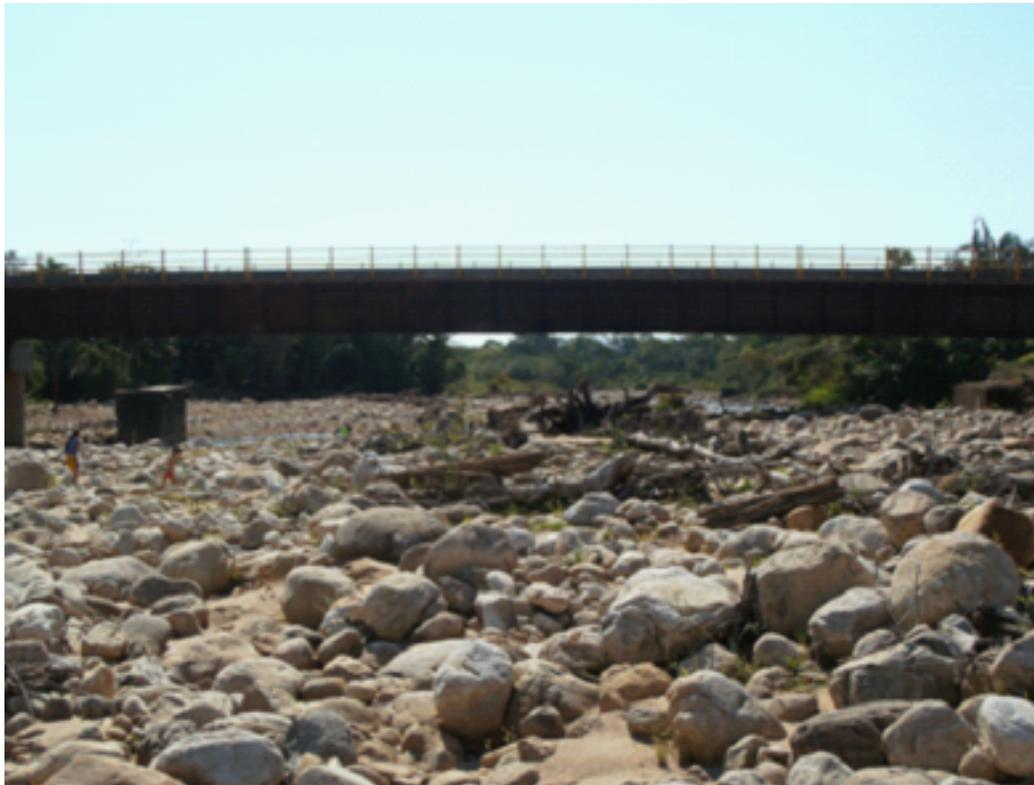
Componente.....: 15 Cauce

Daño/Observaciones.: Estribos puente anterior

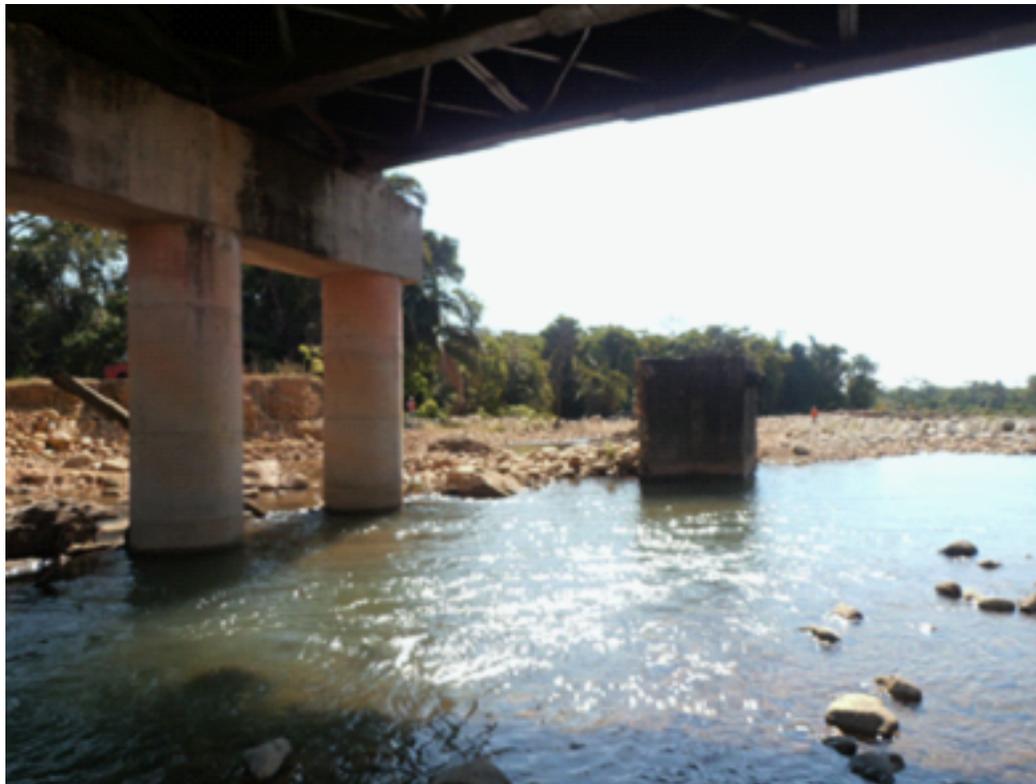
Componente.....: 15 Cauce
Calif./Mantenim....: 1 / -
Daño/Observaciones.: Estribos puente anterior

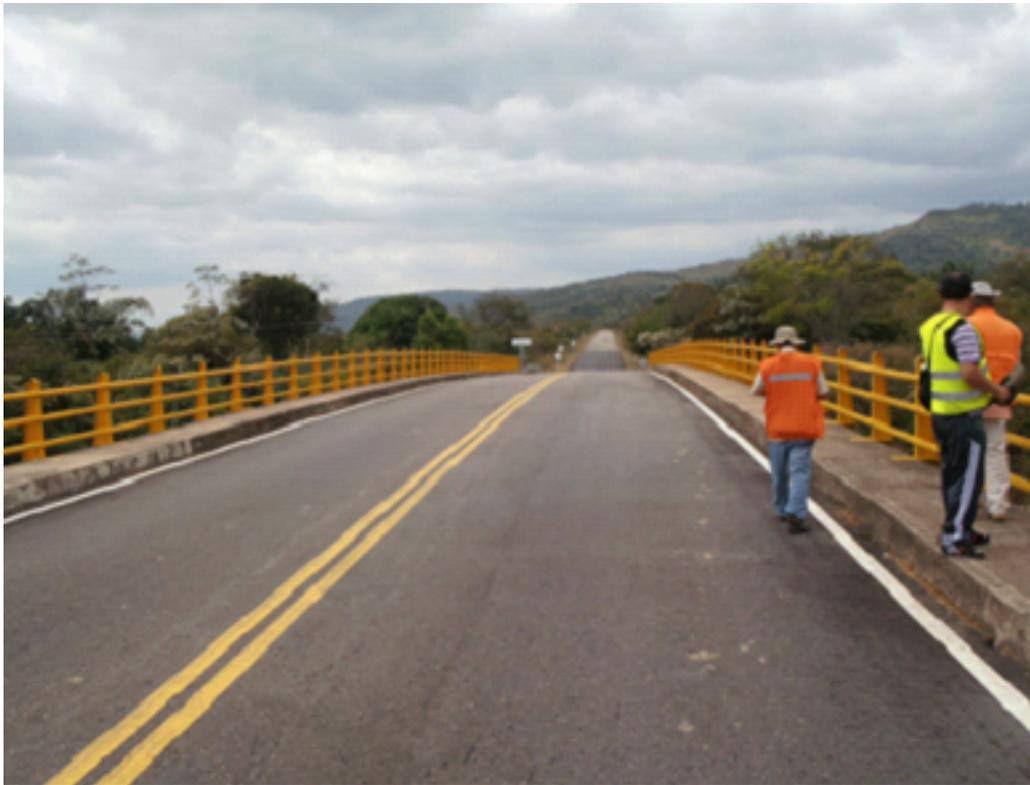
Componente.....: 17 Puente en general

Daño/Observaciones.: Puente nuevo

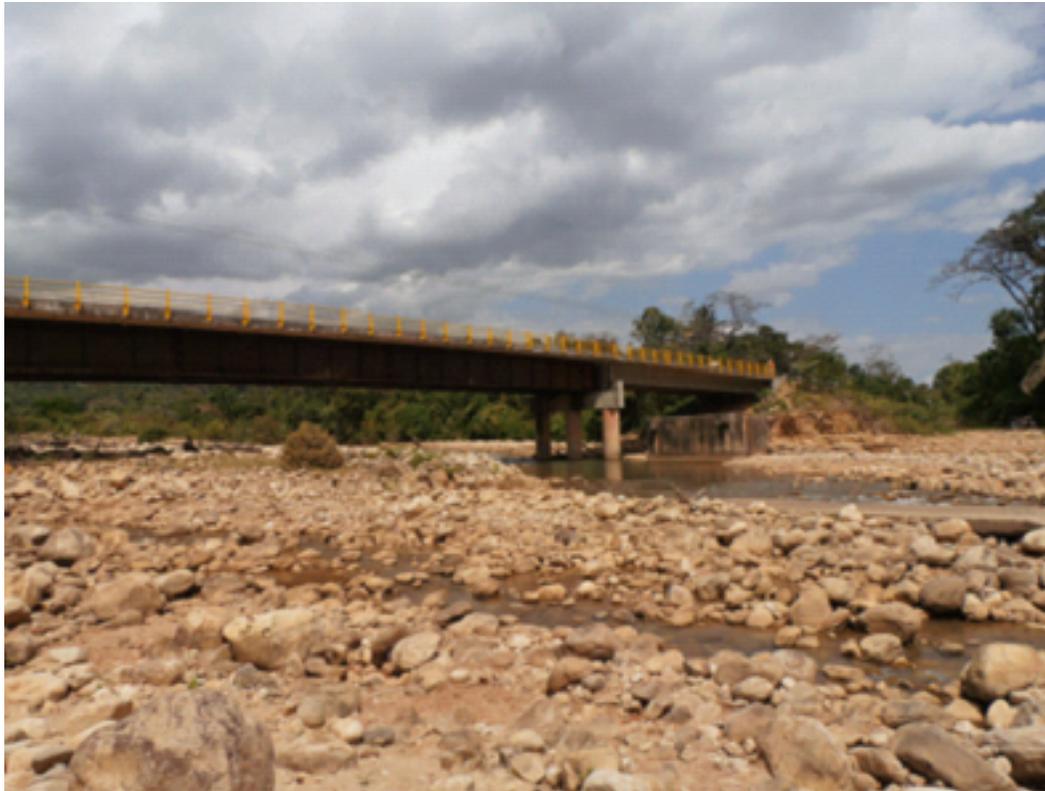
Daño/Observaciones.: Puente nuevo

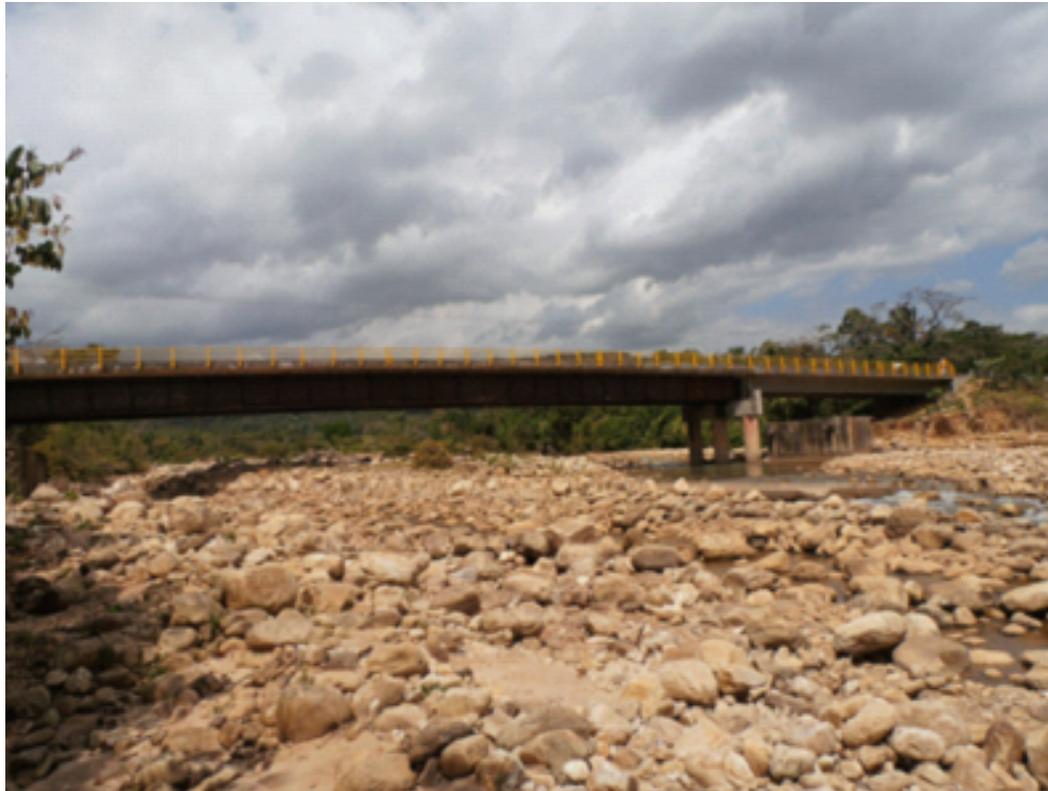
Componente.....: 17 Puente en general

Daño/Observaciones.: Puente nuevo

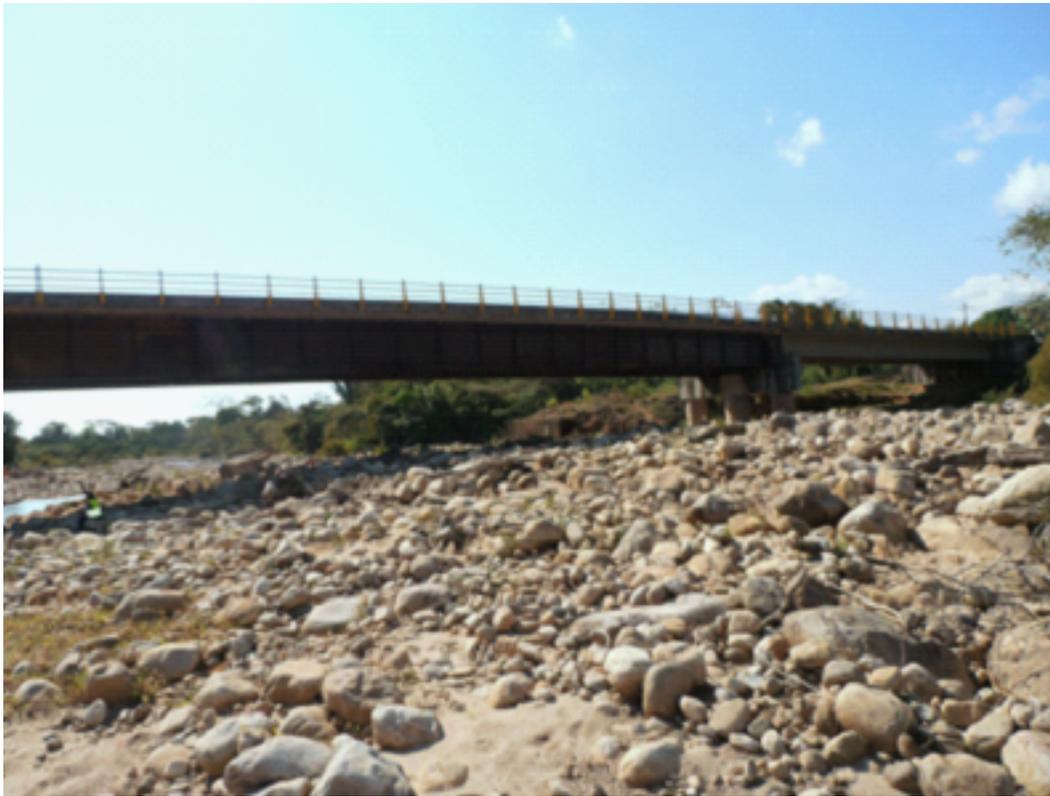
Daño/Observaciones.: Puente nuevo

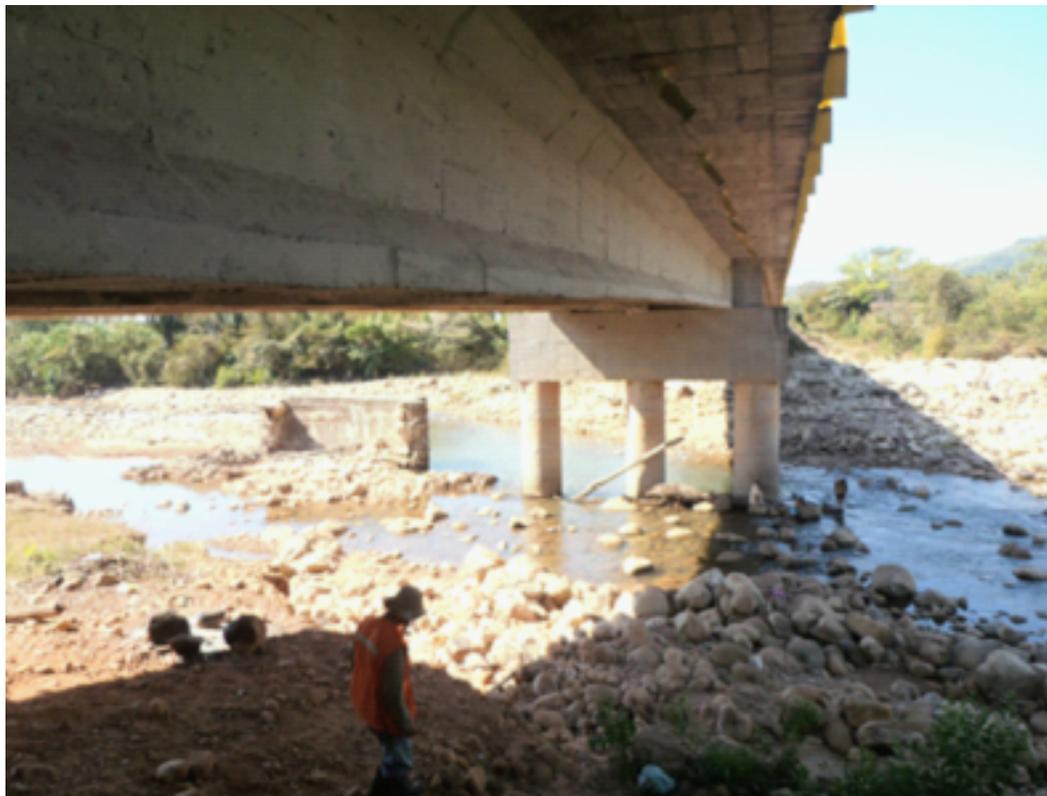
Componente.....: 17 Puente en general

Daño/Observaciones.: Puente nuevo

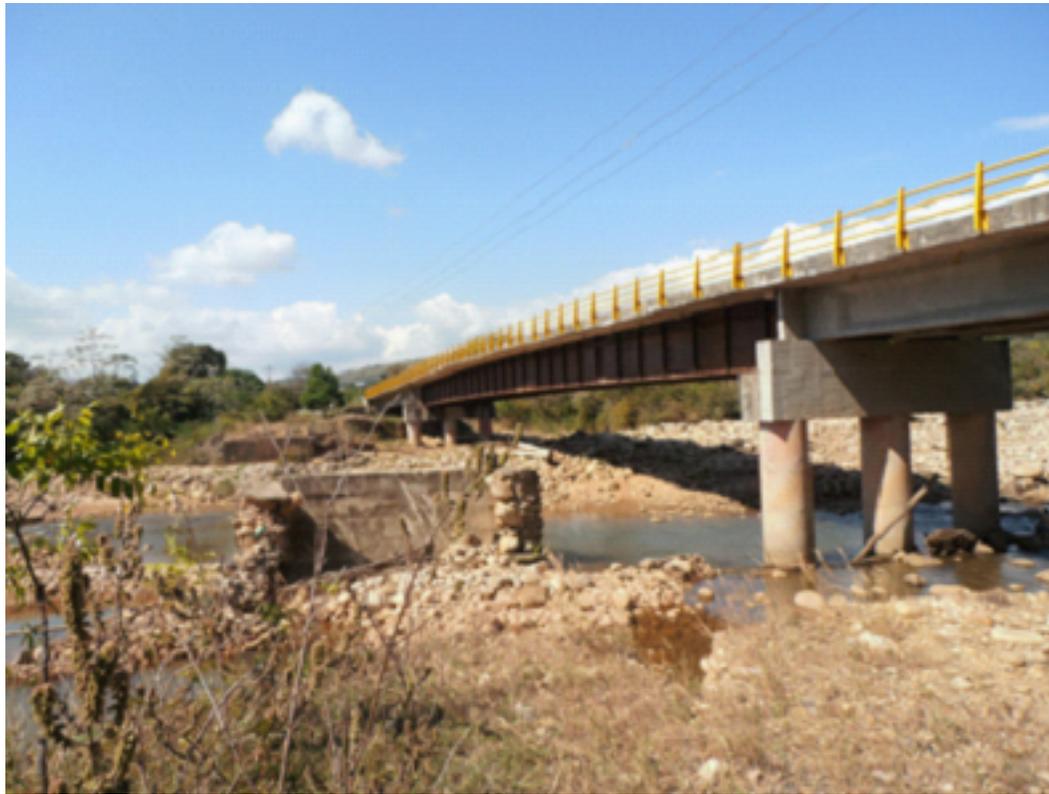
Componente.....: 17 Puente en general

Daño/Observaciones.: Puente nuevo

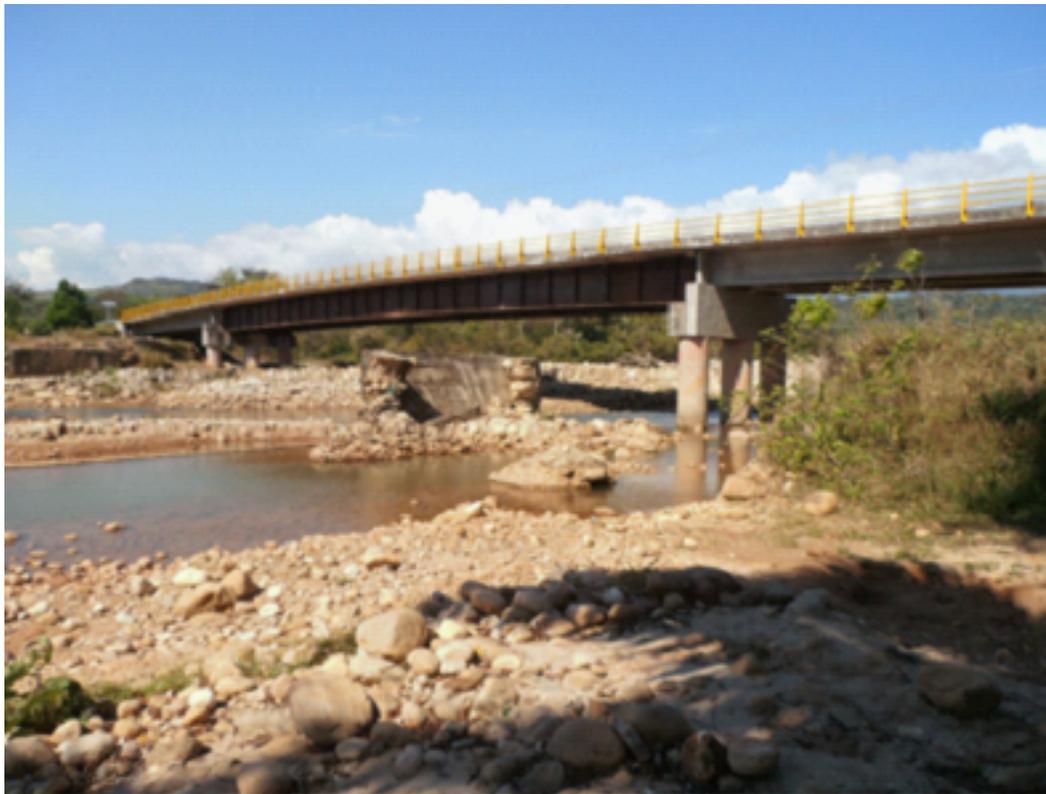
Componente.....: 17 Puente en general

Daño/Observaciones.: Puente nuevo

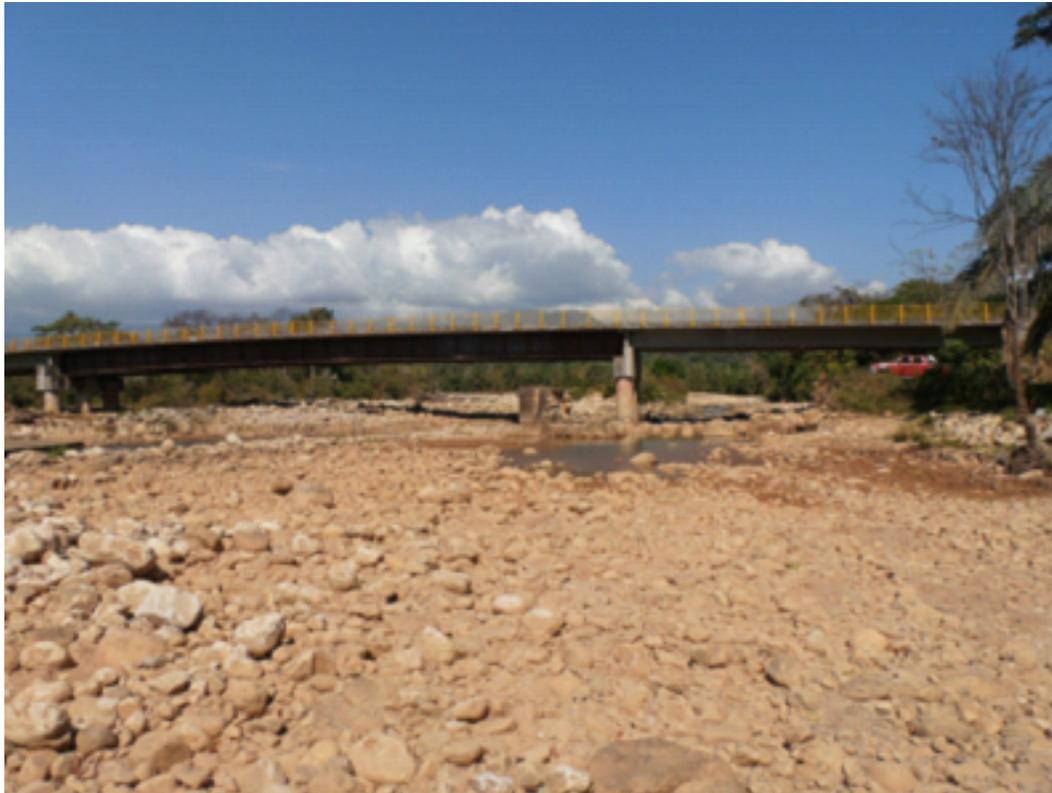
Componente.....: 17 Puente en general

Daño/Observaciones.: Puente nuevo
