FORMATO PARA INSPECCIÓN VISUAL DE PUENTES Y PONTONES

| EVALUACIÓN DEL ESTADO ACTUAL DE LAS OBRAS DEL CONTRATO DE CONCESIÓN BAJO EL ESQUEMA DE APP No. | 003 DE 2022 |
| Nombre de la ficha: | 094-PU-QDA_SECA-N |

| Nombre del puente: | P Q SECA N |

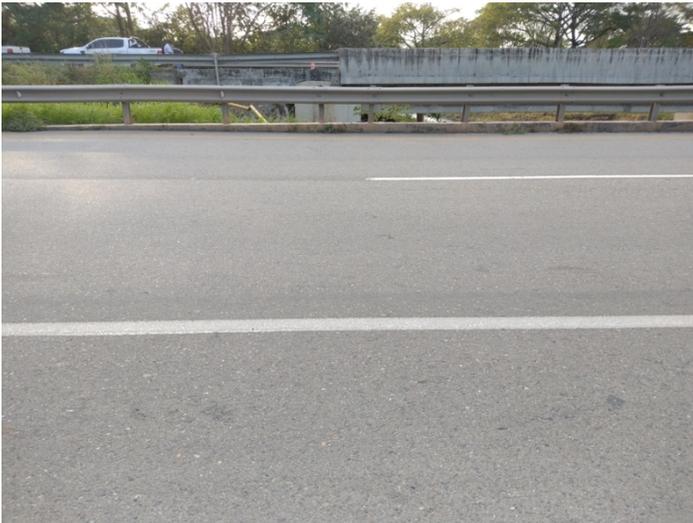
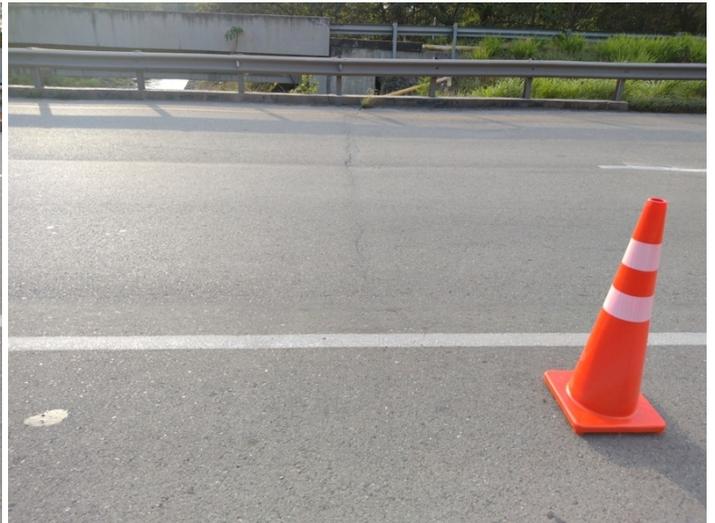
C-01 Superficie del puente y accesos

Observaciones: Se evidencia leve deterioro a la entrada y la salida del puente, adicionalmente se evidencia reparcho en la parte central.

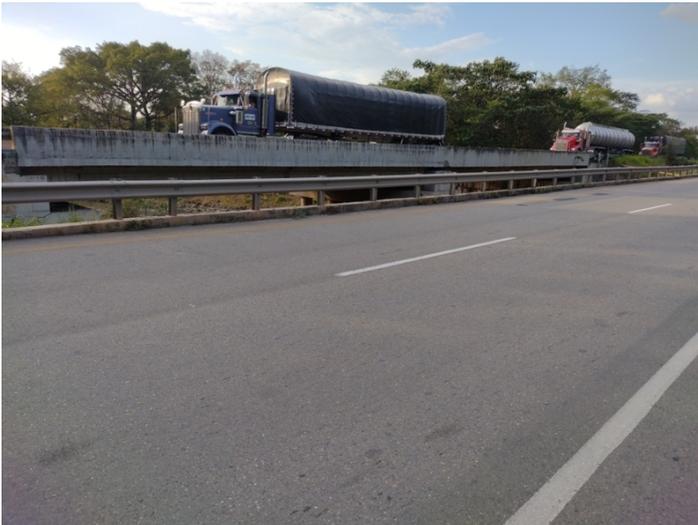
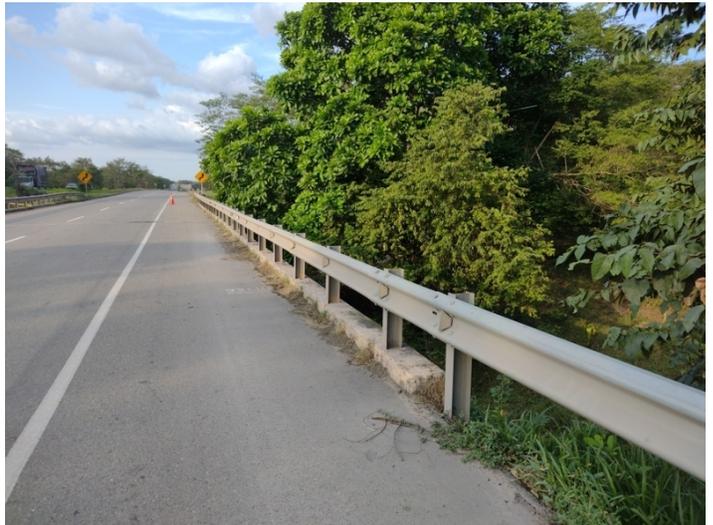
Observaciones: | Barrera de protección vehicular.

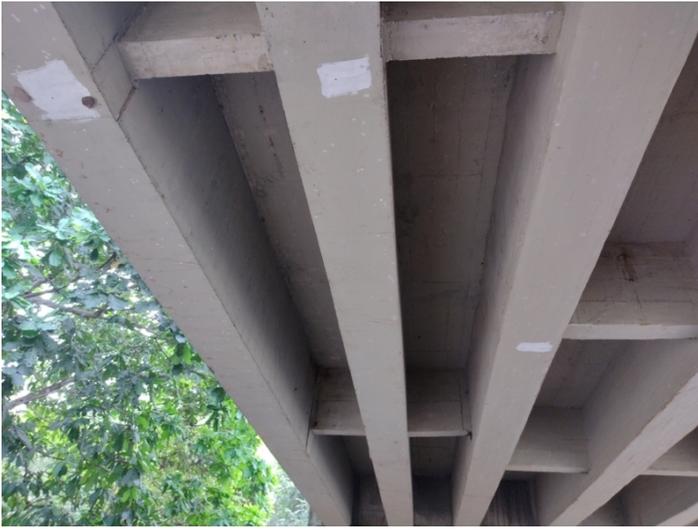
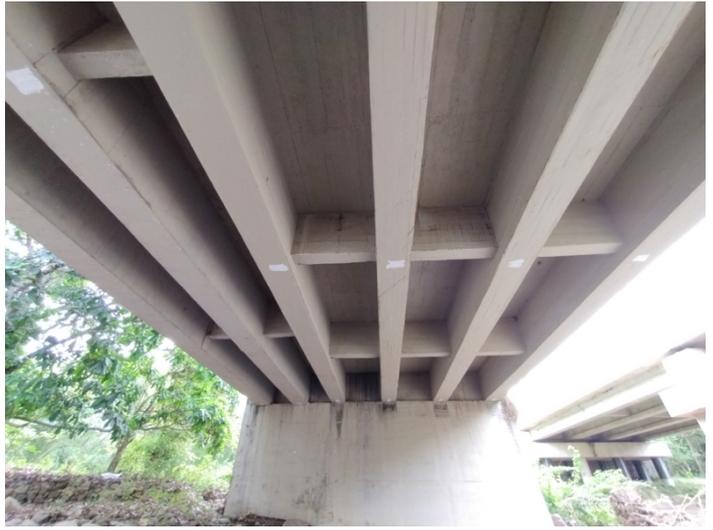
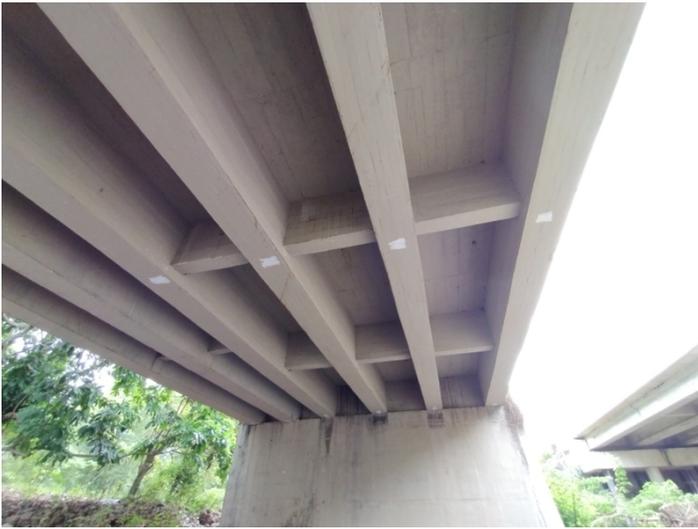
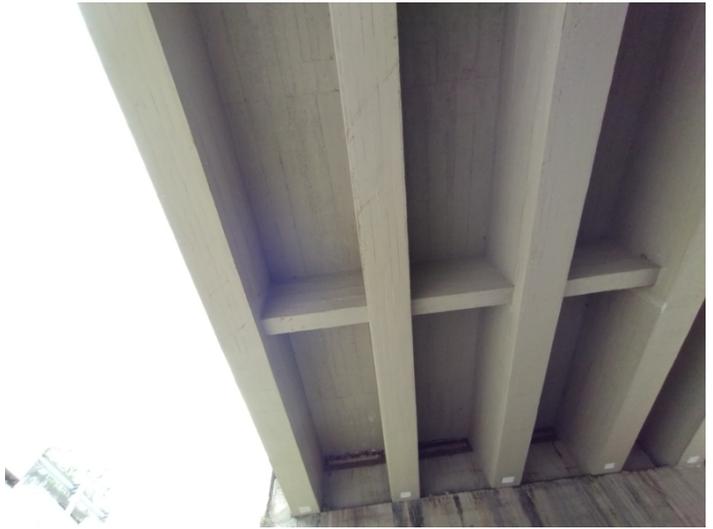
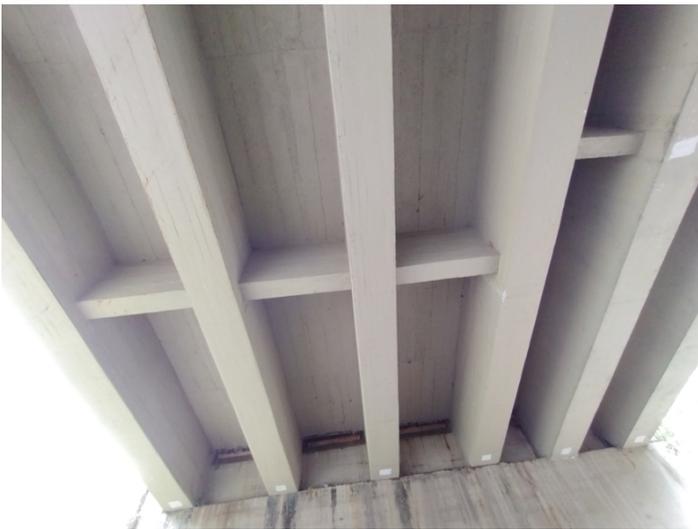
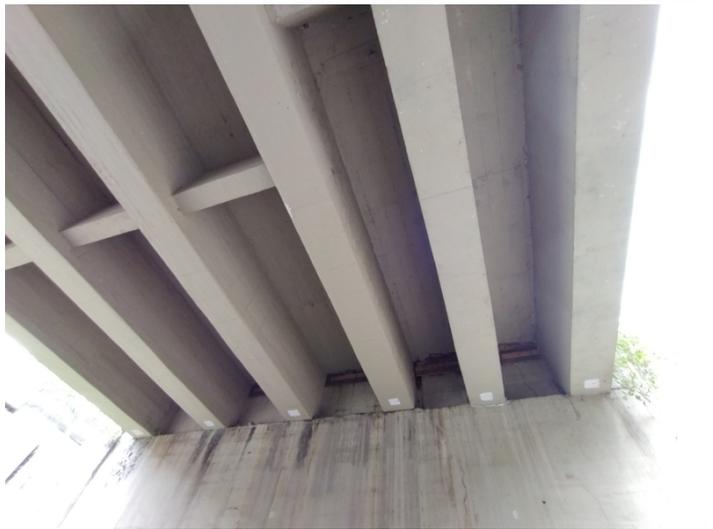
Observaciones: | Losa luz final del puente.

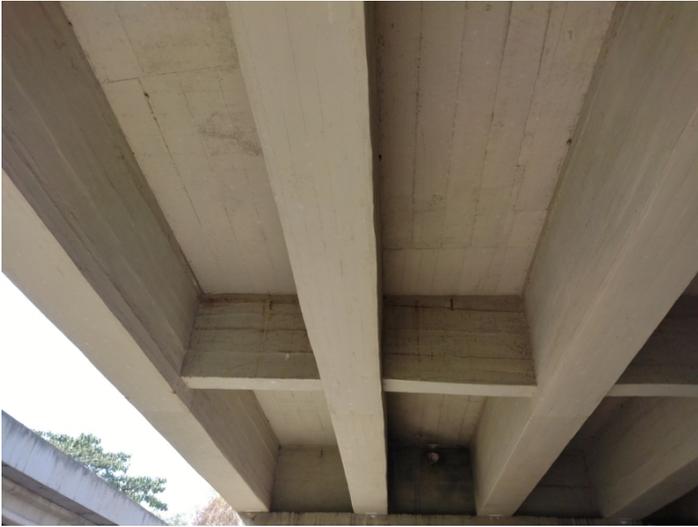
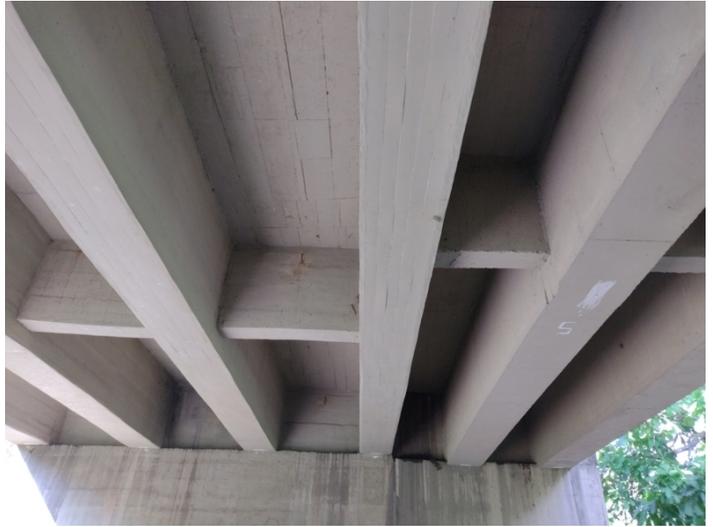
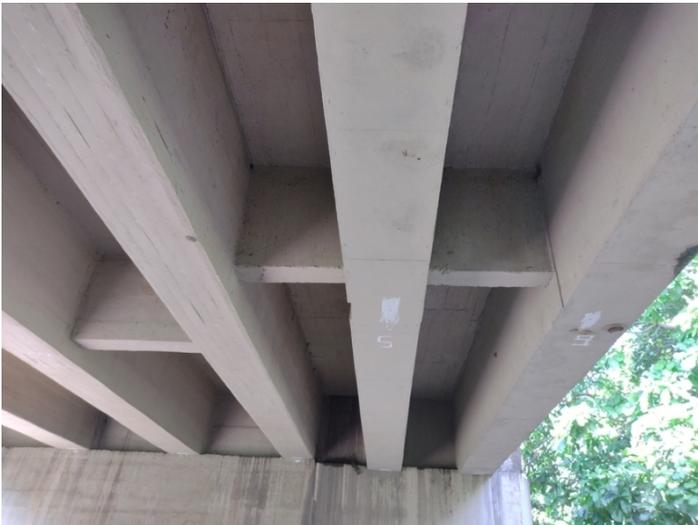
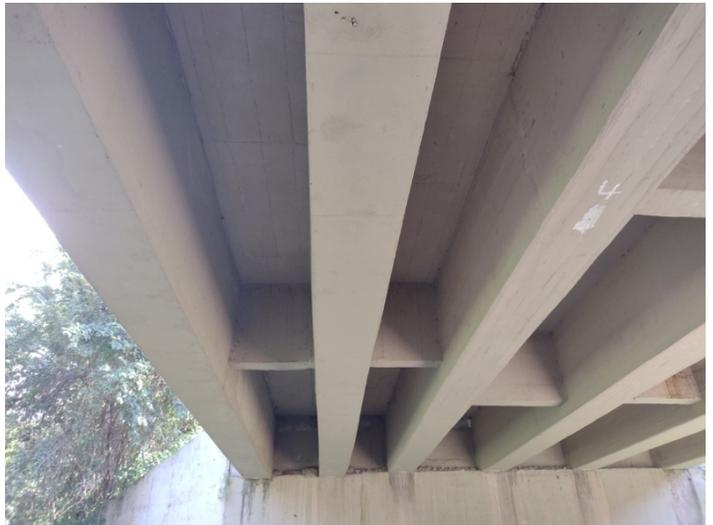
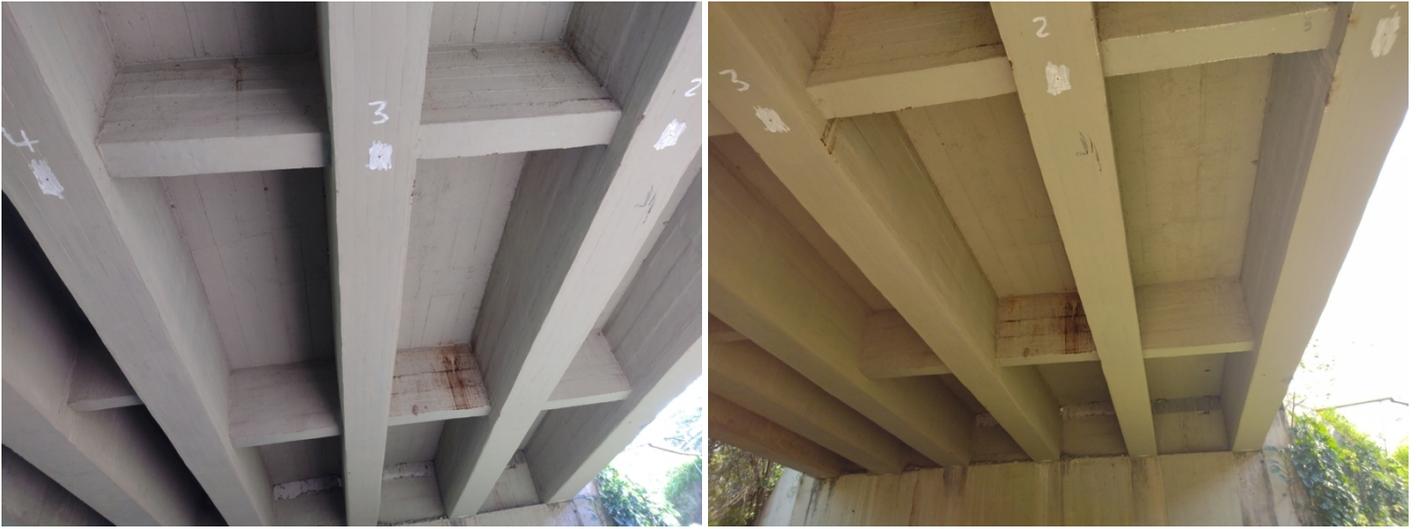
Observaciones: | Losa luz inicial del puente.

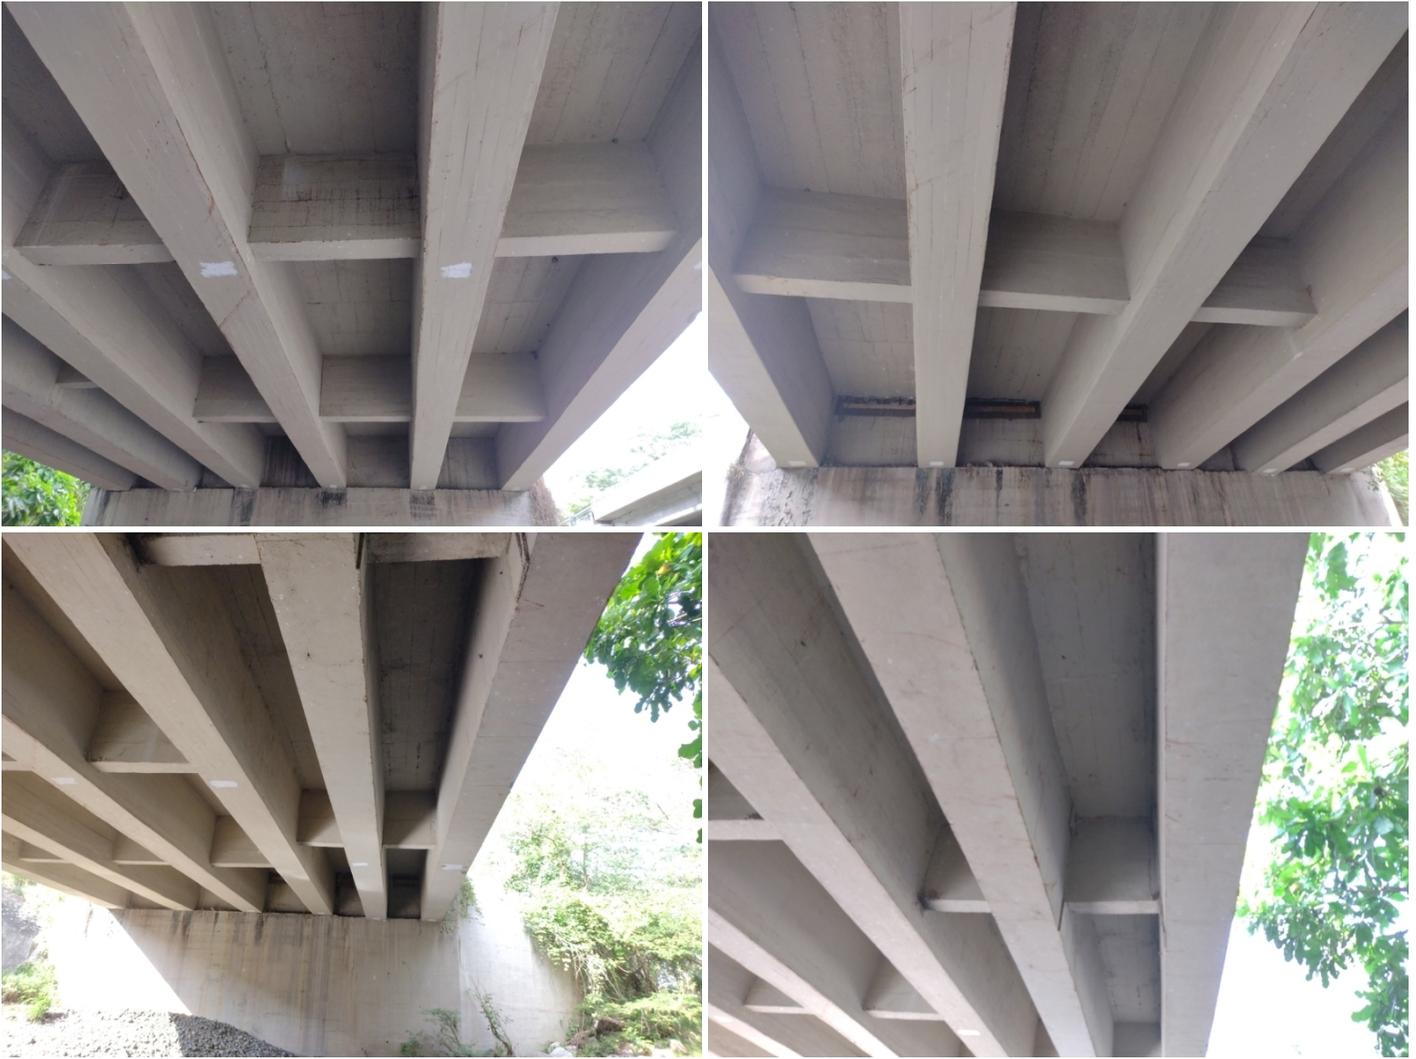
Observaciones: | Riostras del la luz final del puente.

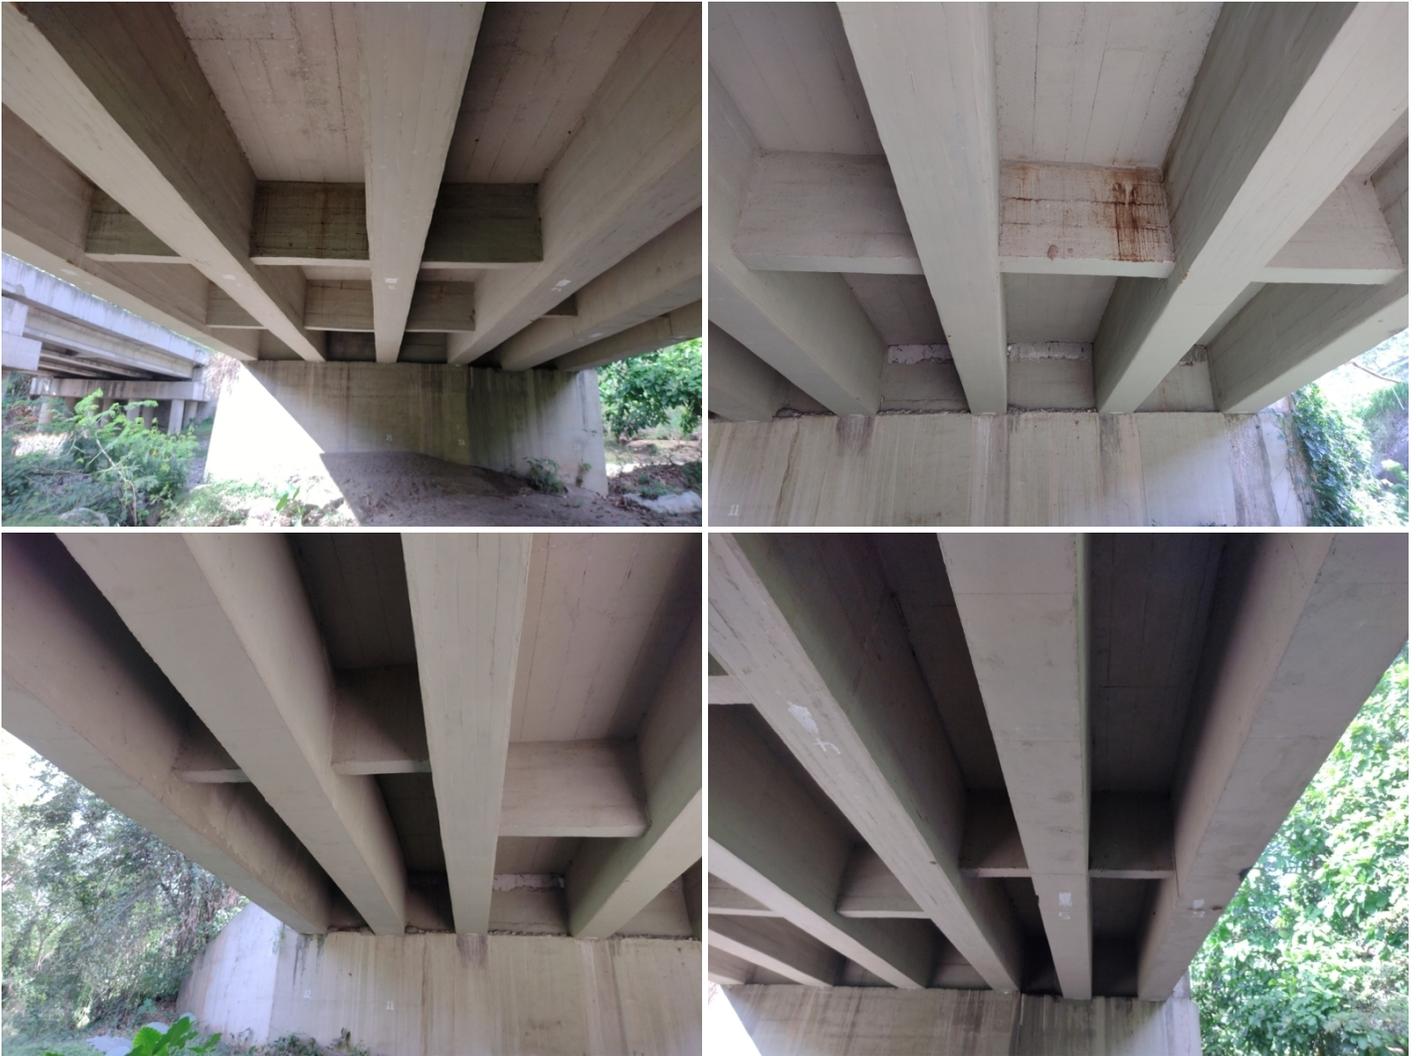
Observaciones: | Riostras de la luz inicial del puente.
