086-PU-QDA_BESOTES1-N

FORMATO PARA INSPECCIÓN VISUAL DE PUENTES Y PONTONES

EVALUACIÓN DEL ESTADO ACTUAL DE LAS OBRAS DEL CONTRATO DE CONCESIÓN BAJO EL ESQUEMA DE APP No.	003 DE 2022
Nombre de la ficha:	086-PU-QDA_BESOTES1-N
Fecha:	January 16, 2023
Regional:	26- OCAÑA
Levantó:	Santiago González Arango
Nombre de la vía:	P Q BESOTES 1 N
Ruta:	4514
Vía en concesión:	SIN INFORMACIÓN
Mantenimiento integral:	SIN INFORMACIÓN
Grupo ADM.VIAL:	G1
Alcance:	PEXI-MIN: Puente existente mantenimiento mínimo

PR. del puente:	PR86+900 N
Nombre del puente:	P Q BESOTES 1 N
Obstáculo que salva:	Vía

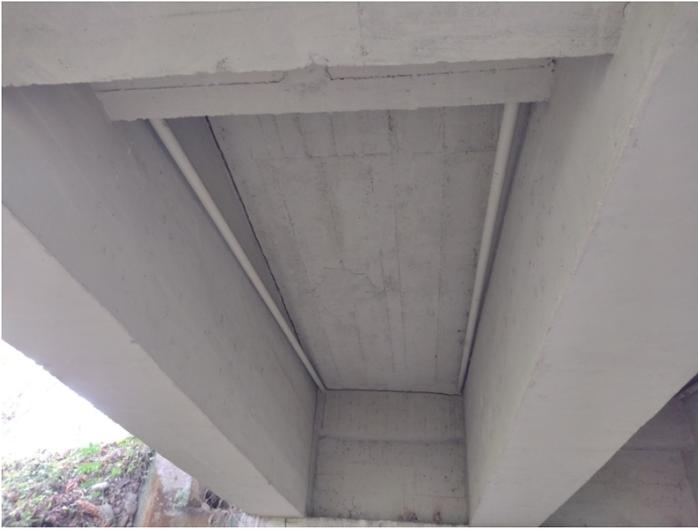
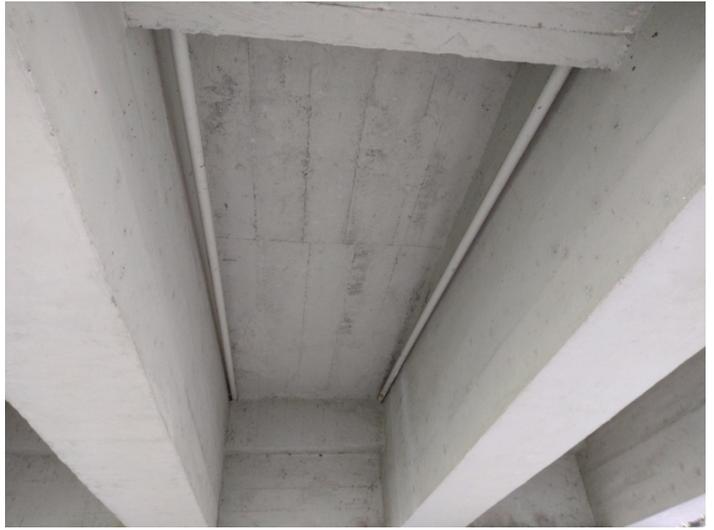
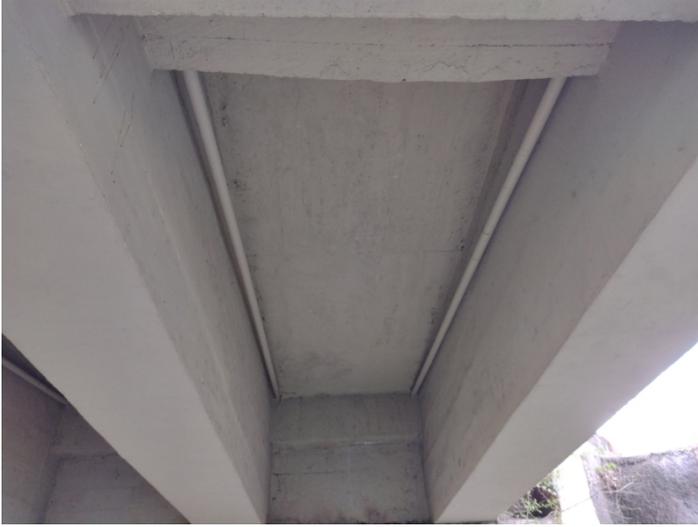
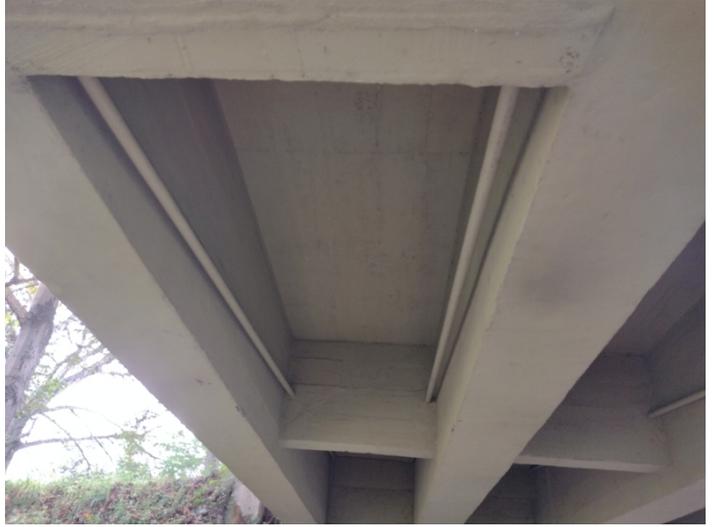
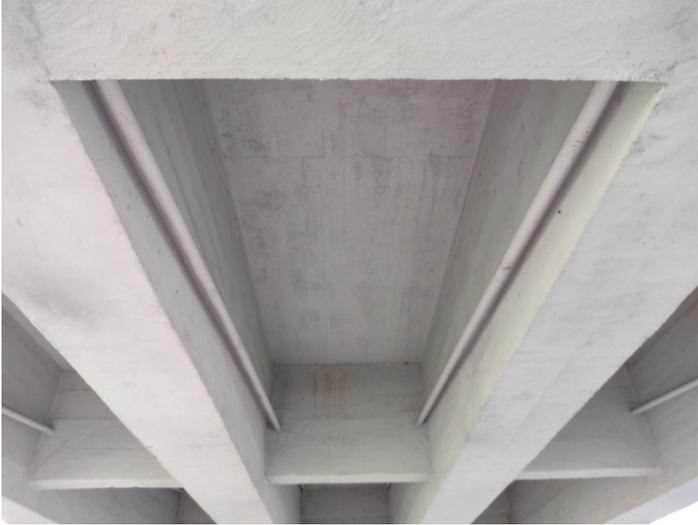
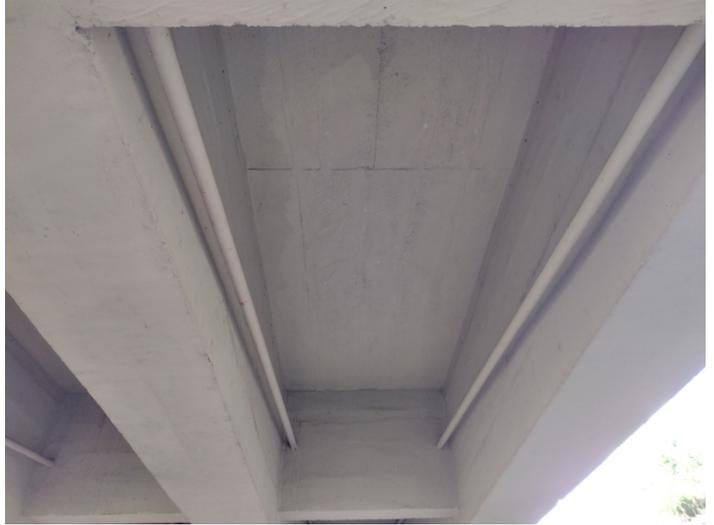
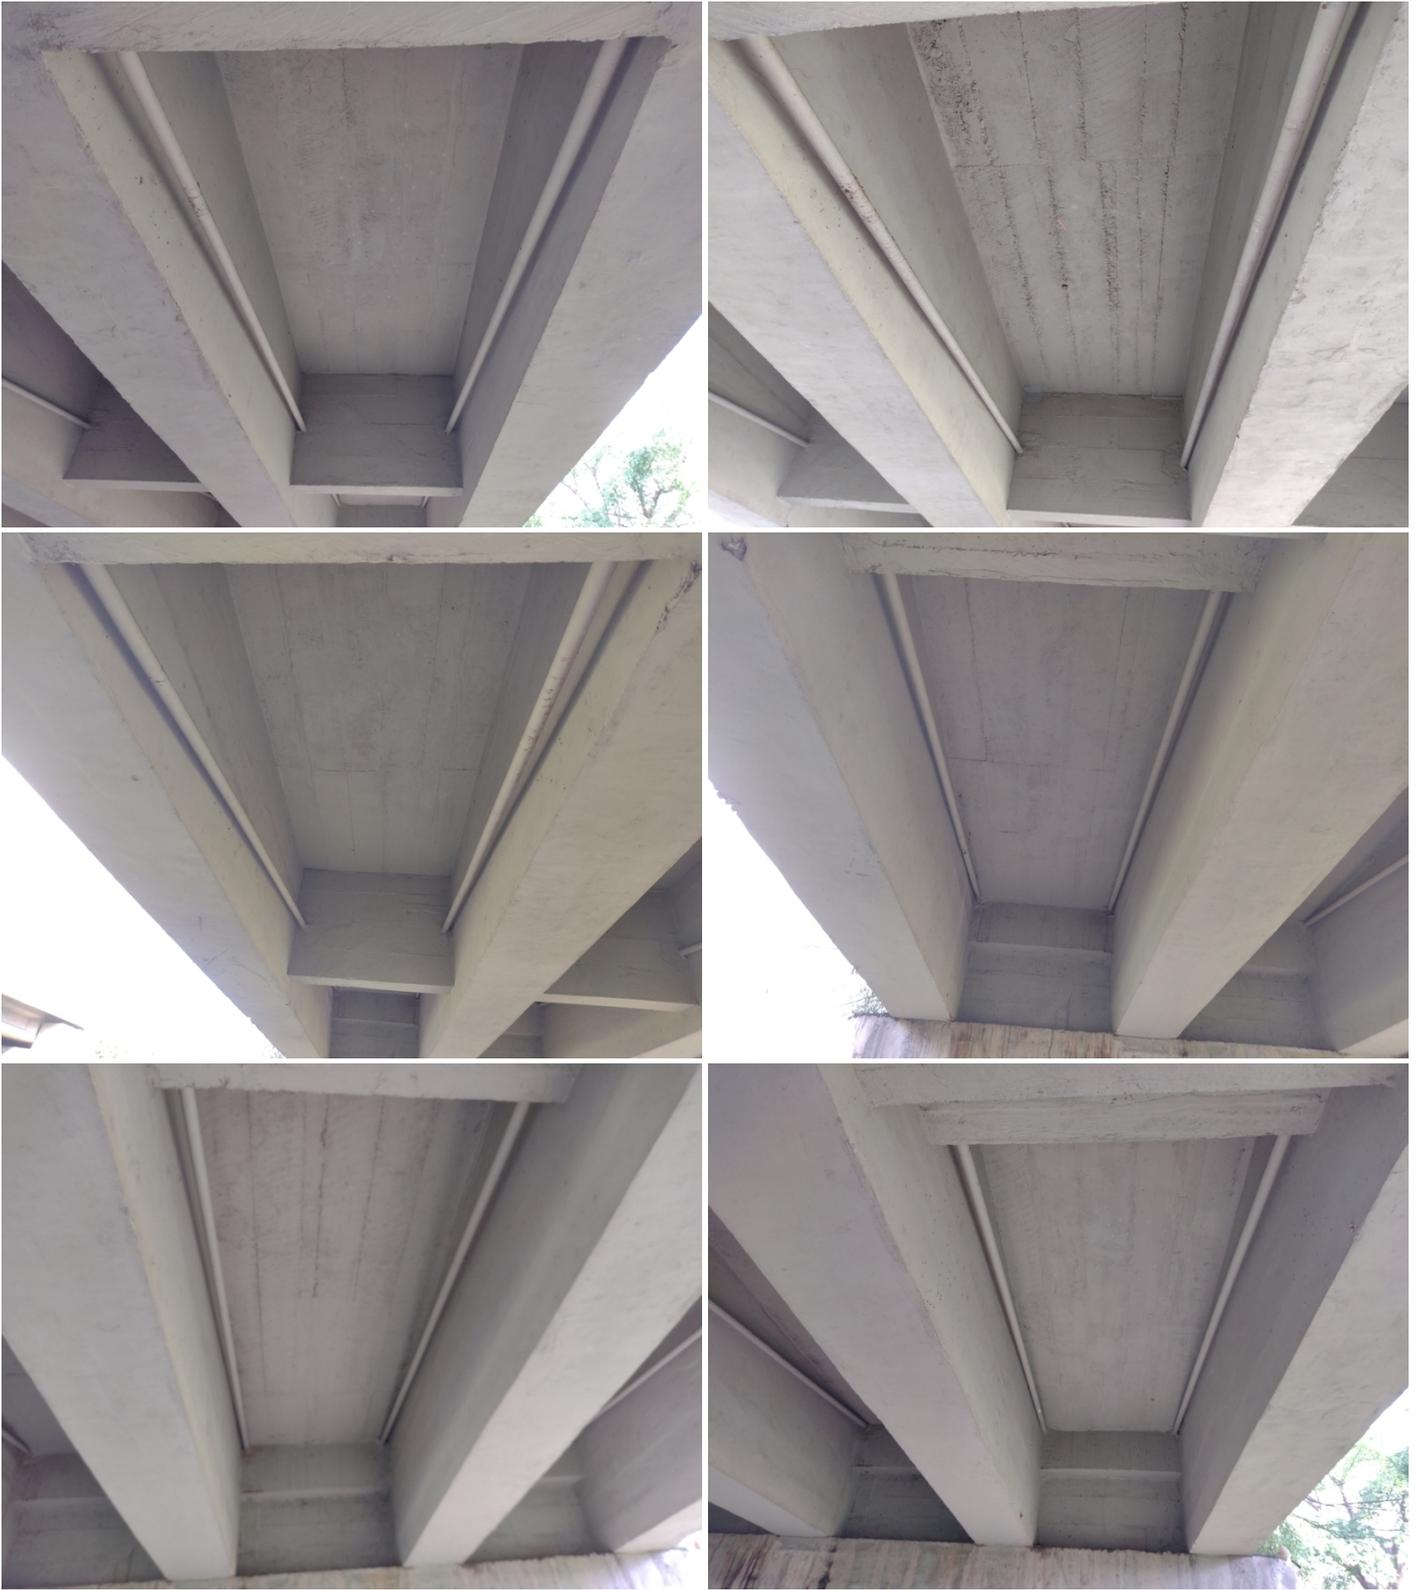
Observaciones: | Losa luz inicial.

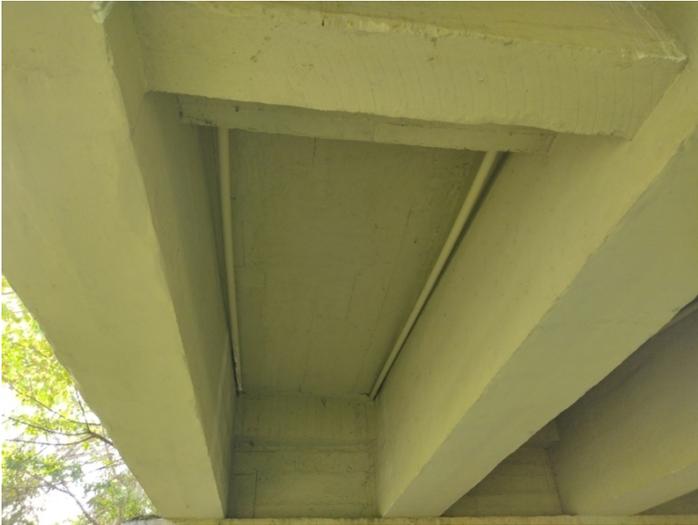
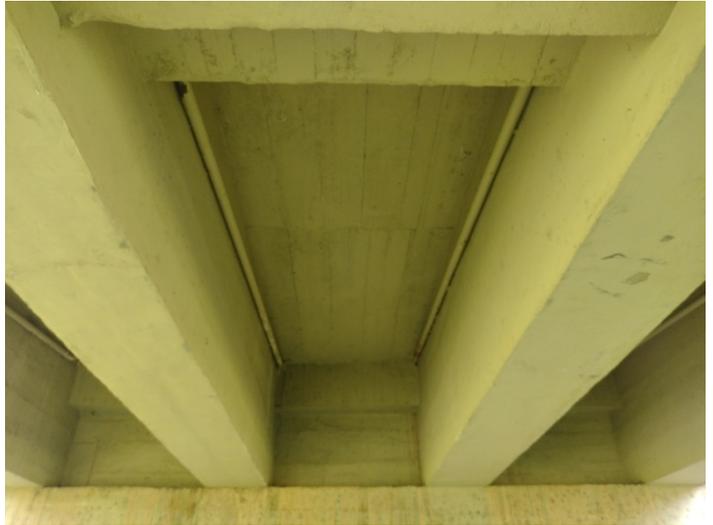
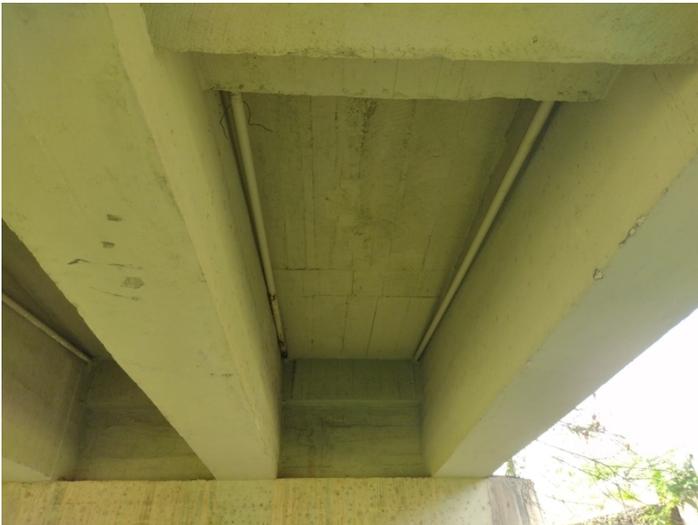
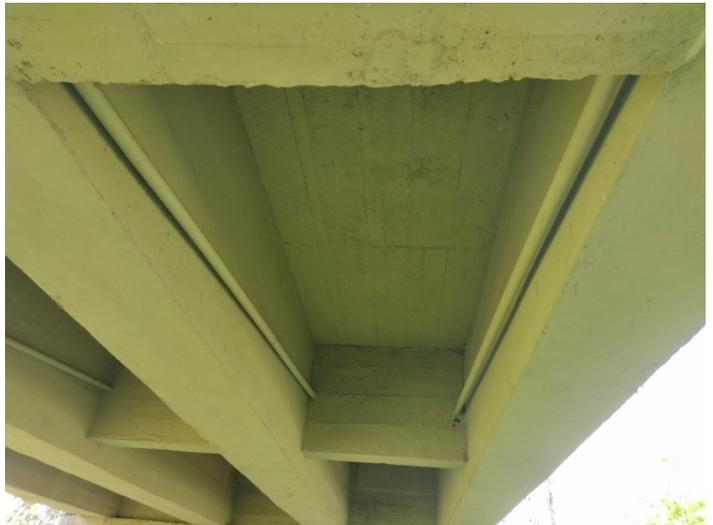
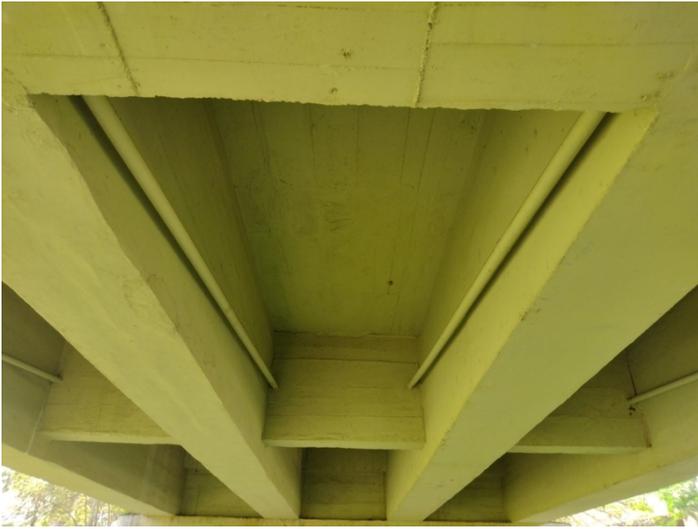
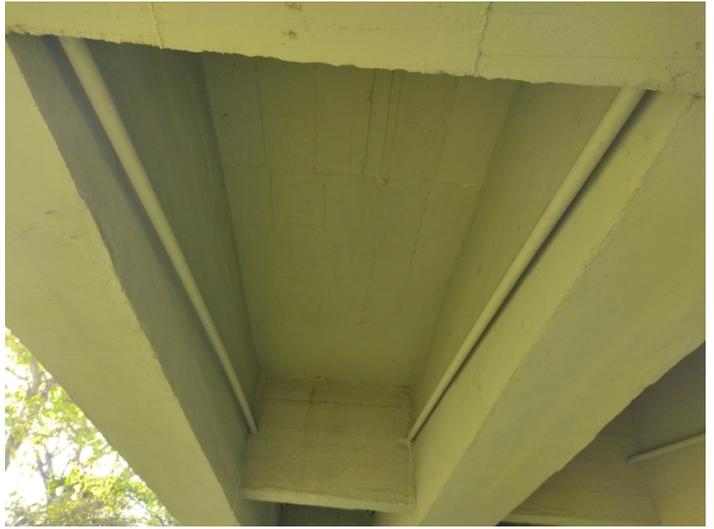
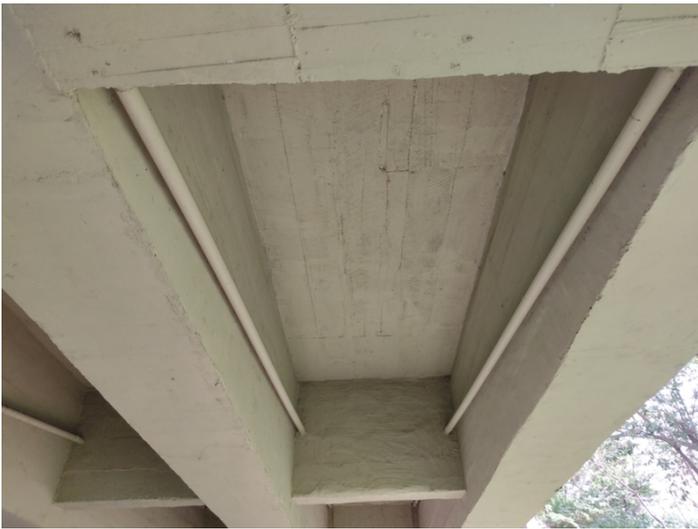
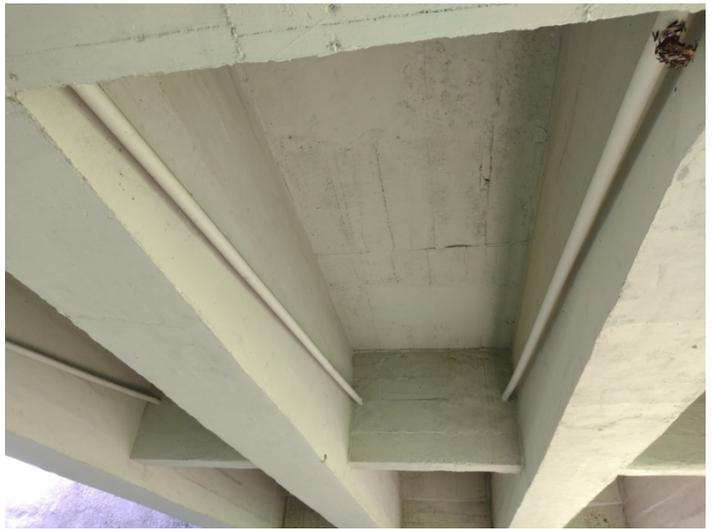
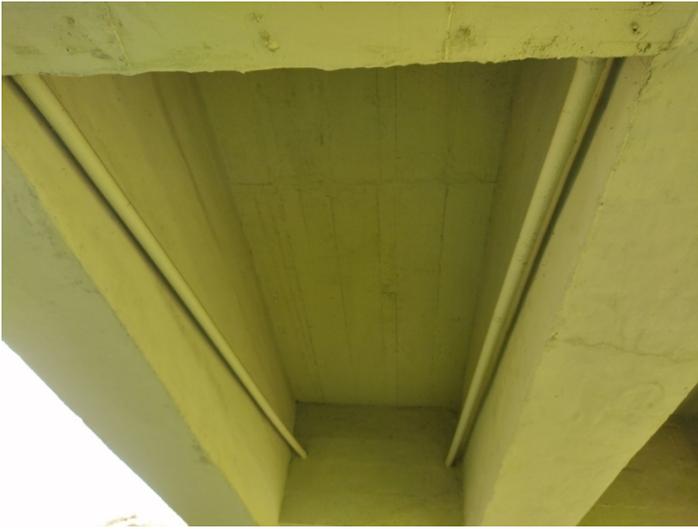
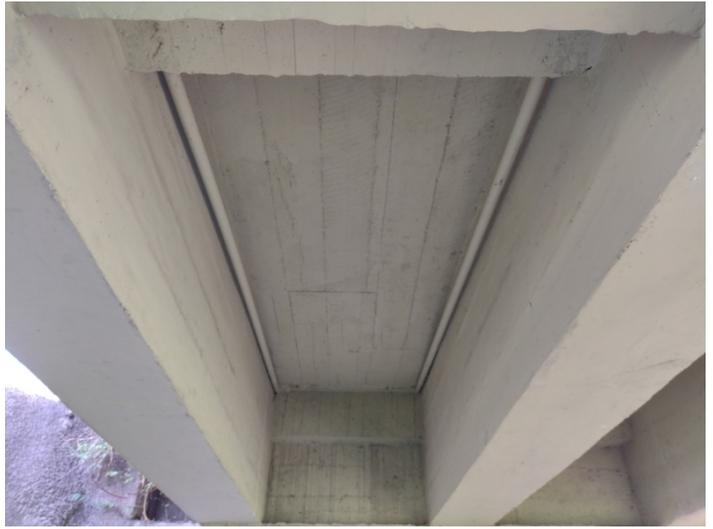
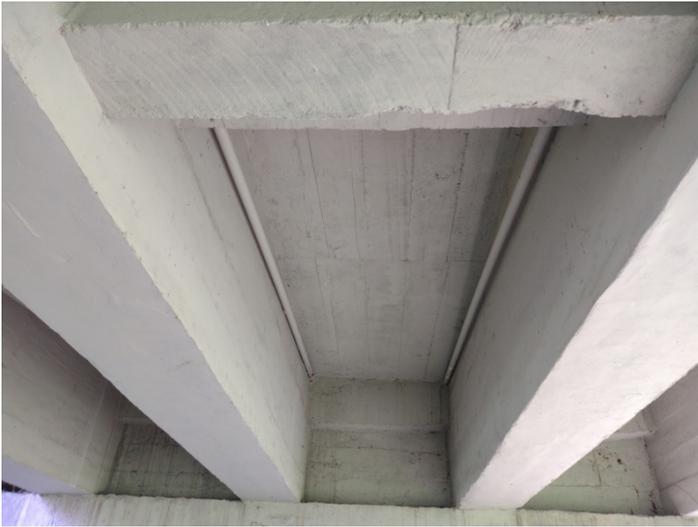
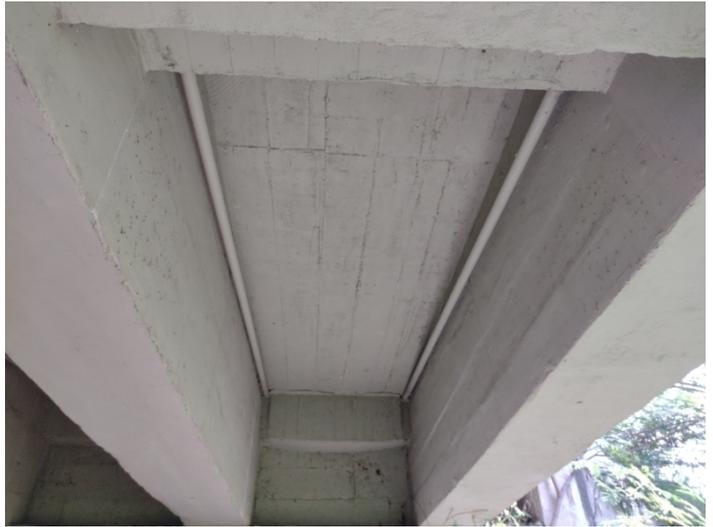
Observaciones: | Losa luz final

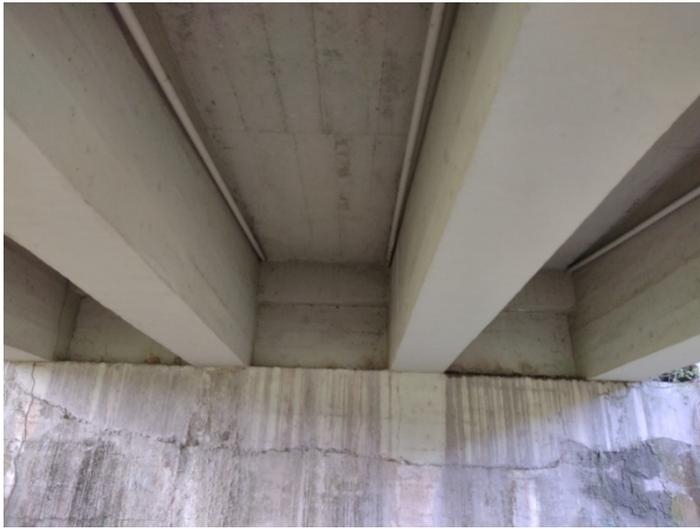
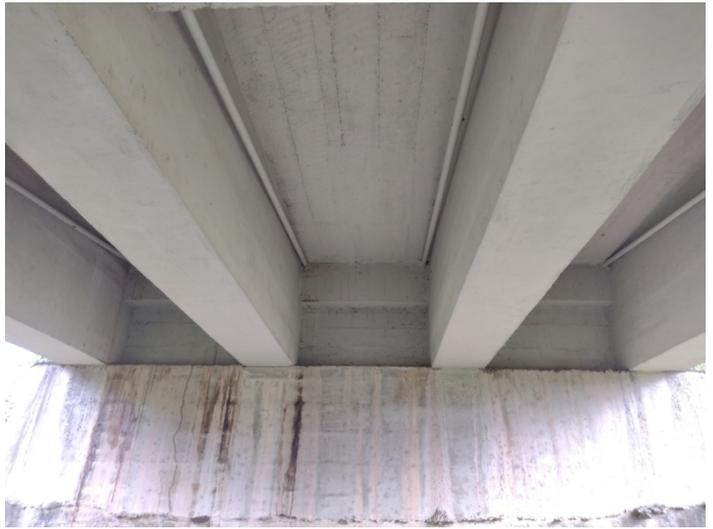
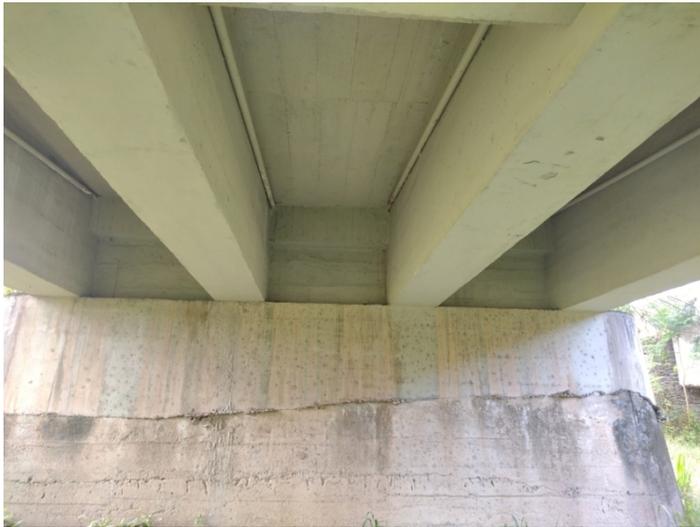
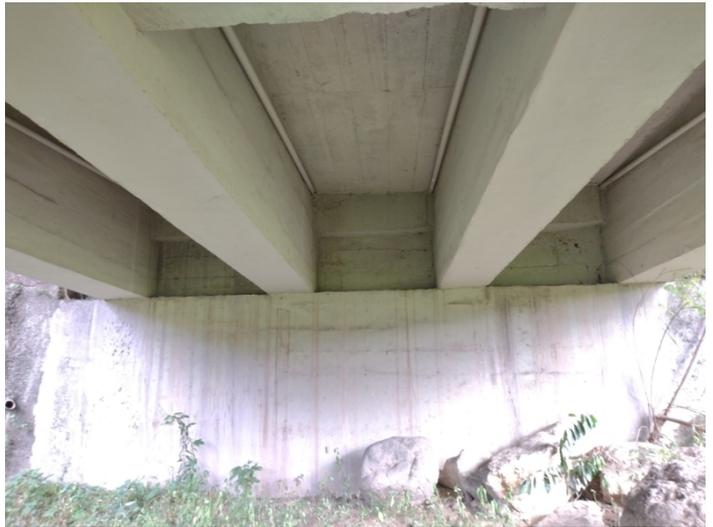
Observaciones: | Riostras externas.

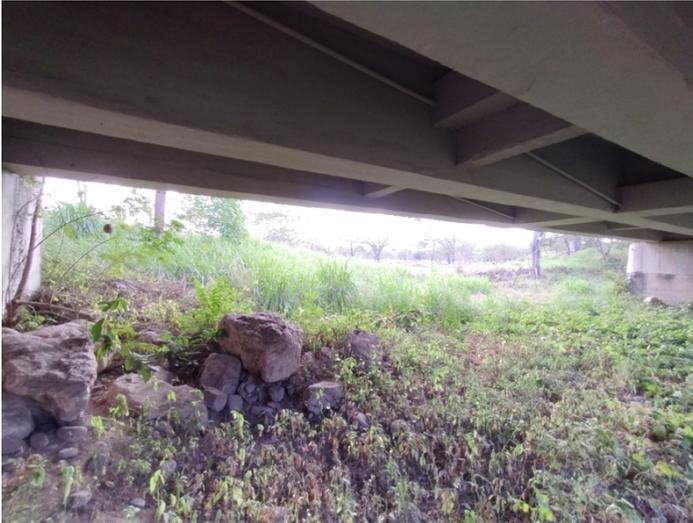
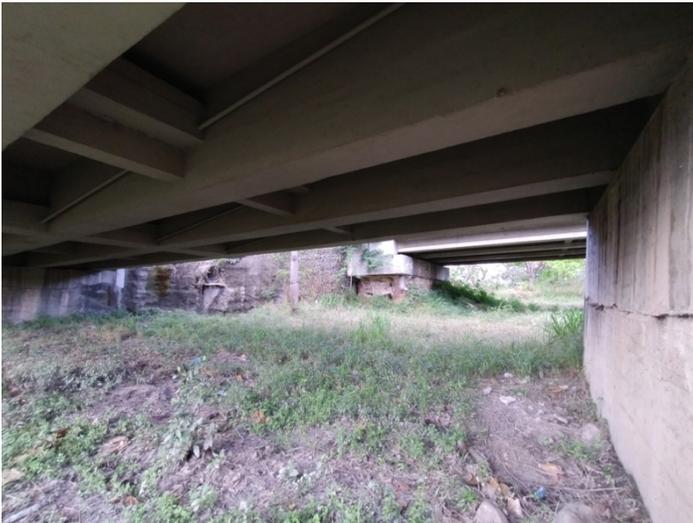
Observaciones: El Cauce se encuentra seco.
