01-025-0097-2023

Referencia: Contrato No. 331 de 2017, "Interventoría integral que incluye, pero no se limita a la Interventoría Técnica, Financiera, Contable, Jurídica, Económica, Administrativa, Operativa, Medio Ambiental y Socio Predial, Seguros, Riesgos, de Aforo y Recaudo y de Gestión de Calidad del Contrato de Concesión No 002 de 2007".

Asunto: Radicado ANI No. 20233110127691. Solicitud informe de revisión Puentes y Estructuras que hacen parte de la infraestructura vial del Proyecto Córdoba – Sucre. Contrato de Interventoría 331 de 2017. Proyecto Córdoba – Sucre.

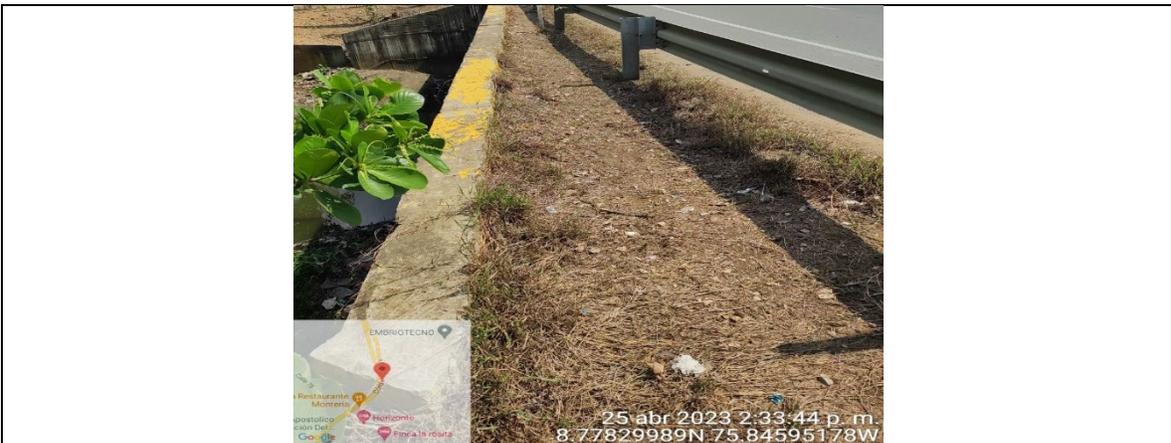
DESCRIPCIÓN: Bordillo al costado derecho 0.25m x 20m, Presenta descascaramiento y falta de Pintura.

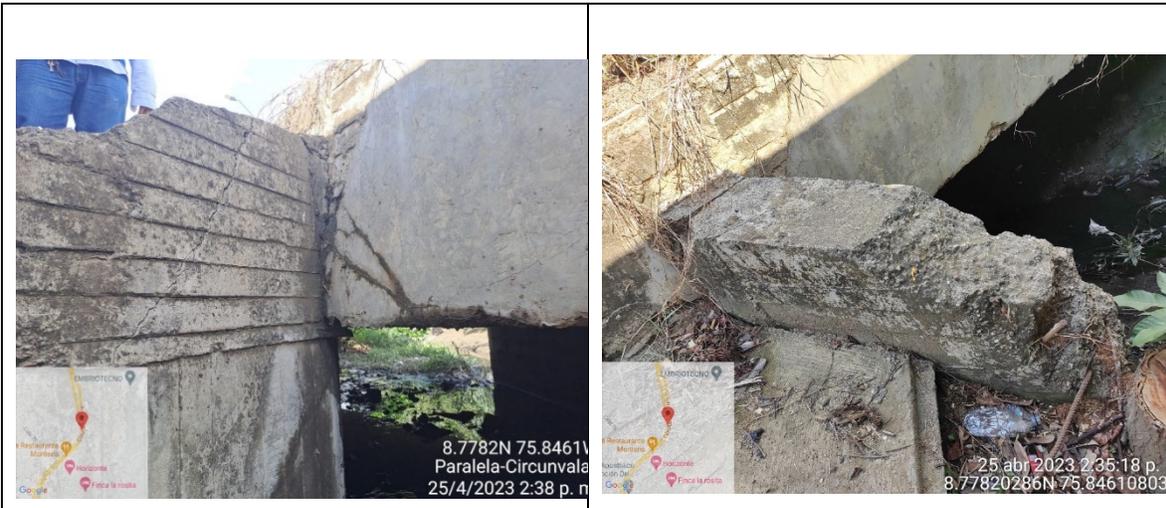
DESCRIPCIÓN: La aleta izquierda de encofe presenta fisuras en la unión entre el estribo y la aleta.

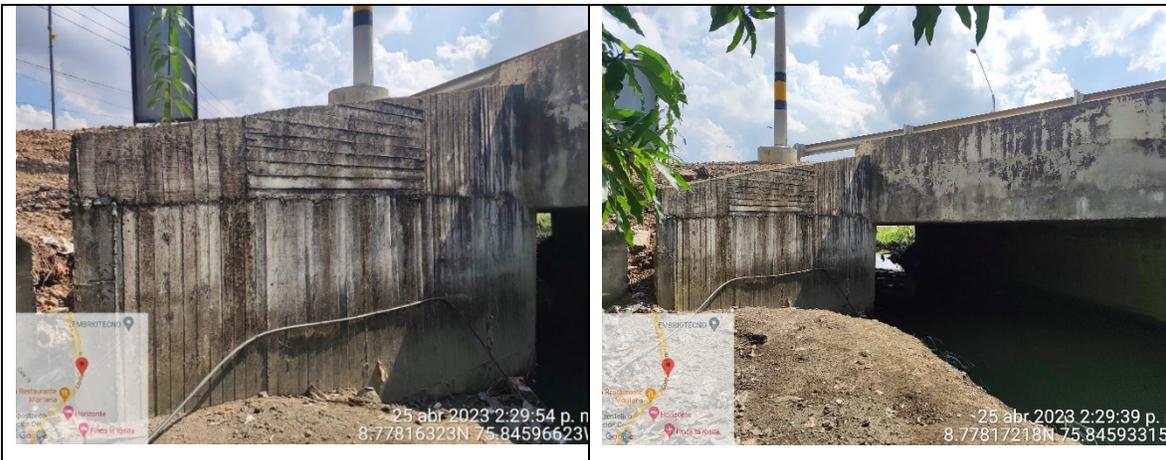
DESCRIPCIÓN: Las aletas de descofe y los estribos se encuentran en buen estado al igual que el muro intermedio.

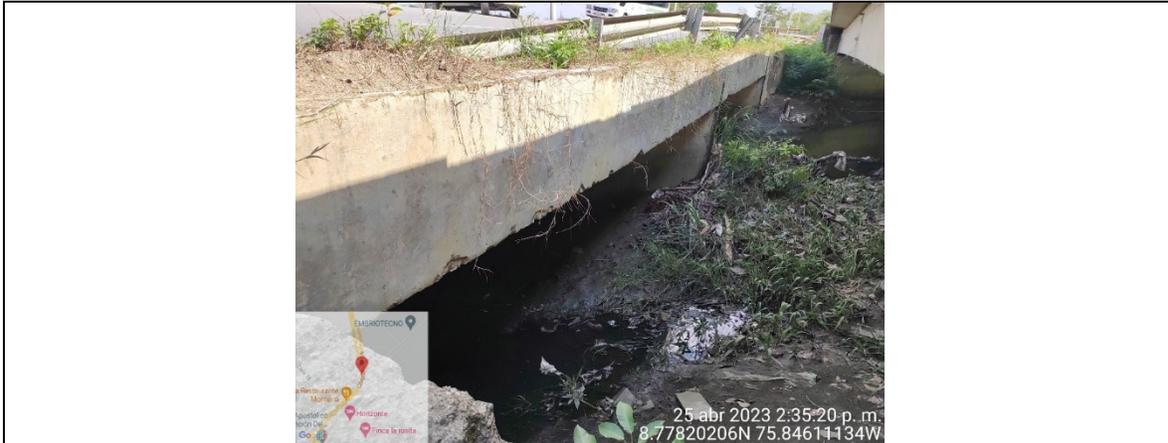
DESCRIPCIÓN: Descascaramiento en el borde de la losa de encofe.

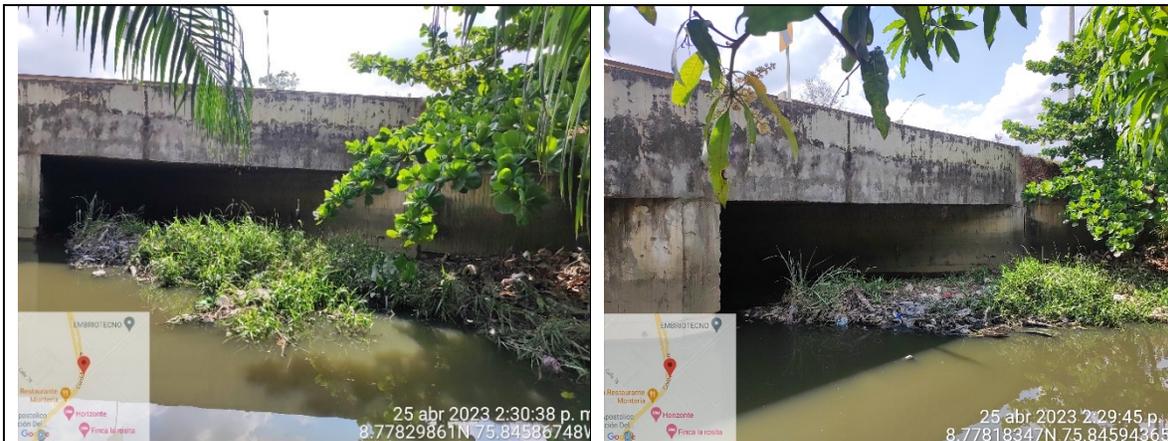
El puente se encuentra en buen estado general, sin embargo, requiere mantenimiento rutinario para retiro de sedimento, vegetación y basuras estancadas.

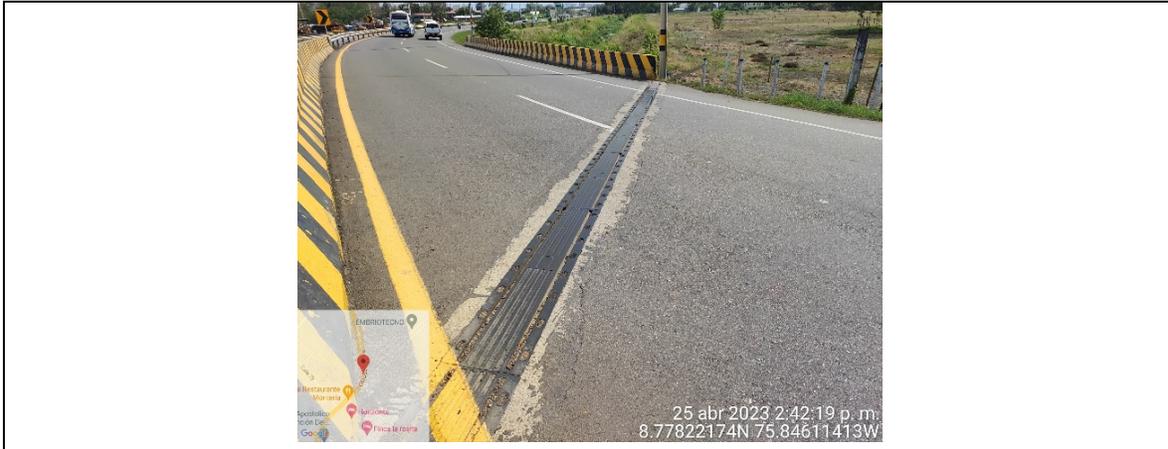
DESCRIPCIÓN: La superficie de rodadura y los accesos peatonales (escaleras) se encuentra en buen estado, al igual que las juntas de expansión. Cuenta con barreras de concreto tipo Jersey pintadas y en buen estado. La señalización vertical consta de delineadores de curva. La iluminación nocturna funciona correctamente.

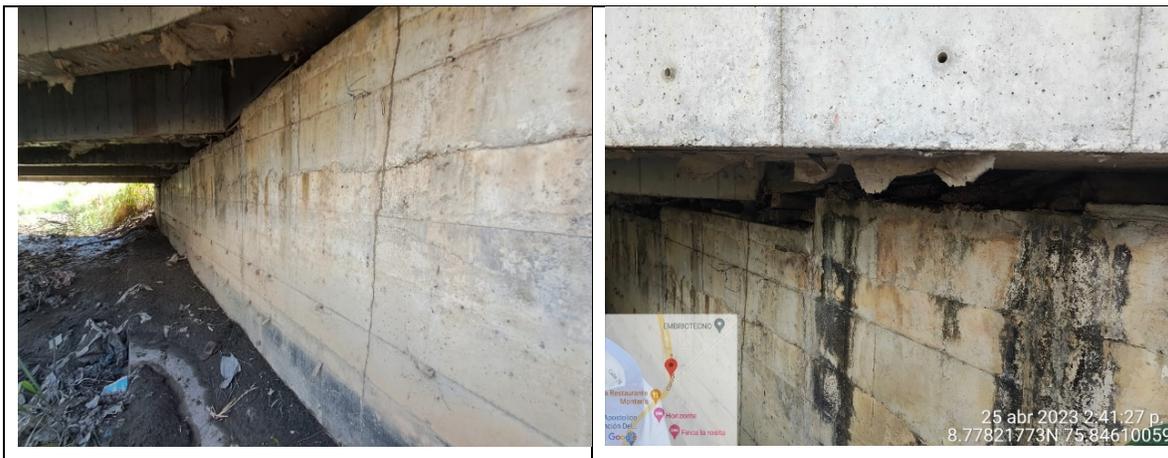
DESCRIPCIÓN: Estribo del costado izquierdo, presenta una parte menor contaminada el concreto.

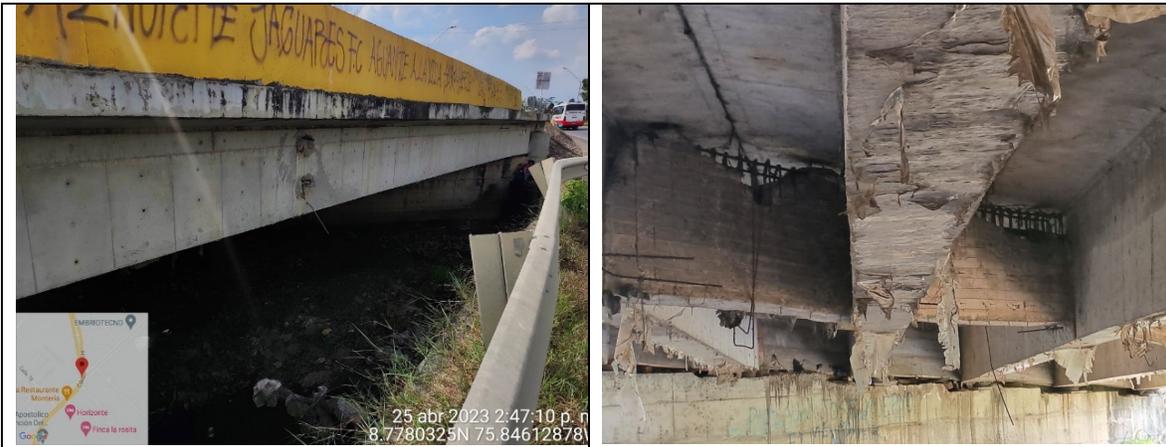
DESCRIPCIÓN: Losa con 6 vigas, presenta mal proceso constructivo en la fundida de los diafragmas, acero expuesto.

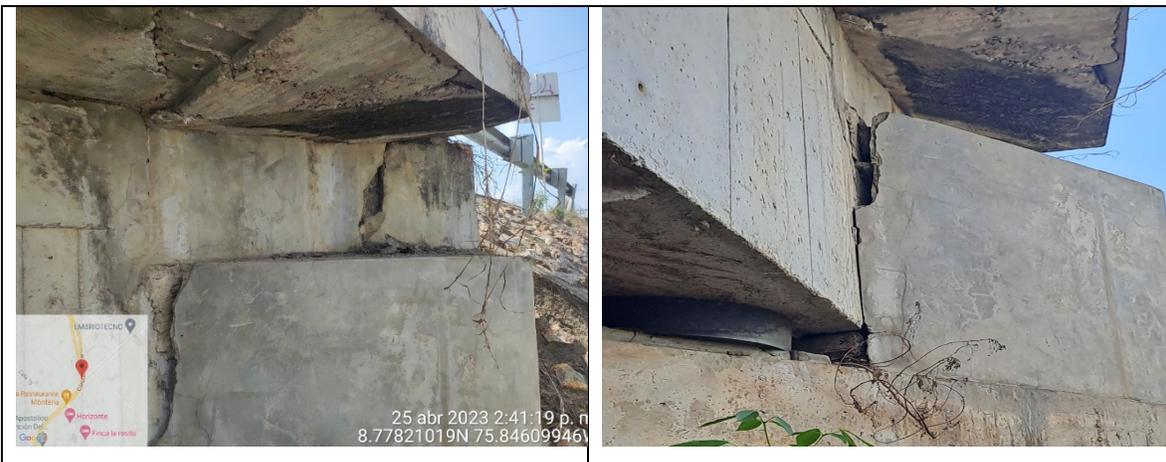
DESCRIPCIÓN: Tope sísmico de descole presenta desportillamiento.

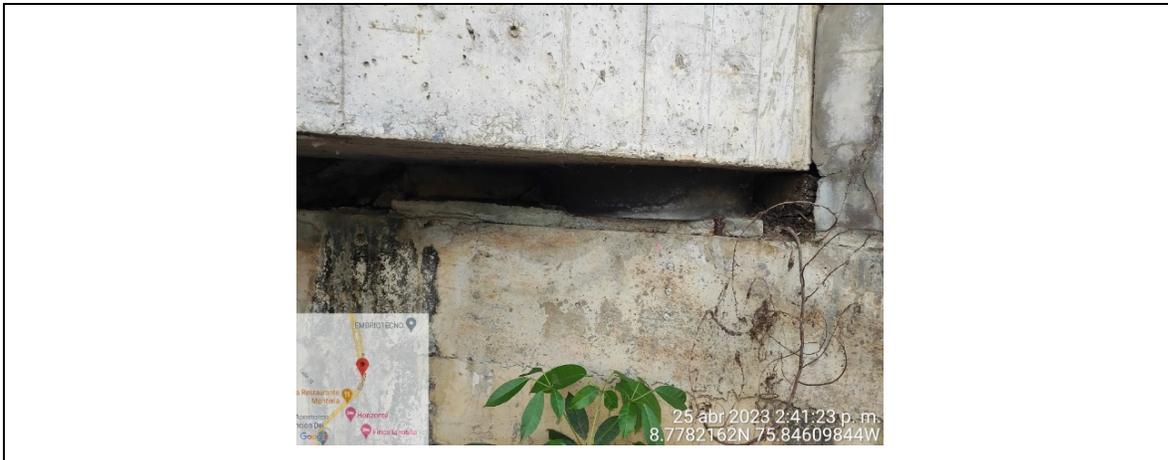
DESCRIPCIÓN: Presenta apoyos en Neoprenos.

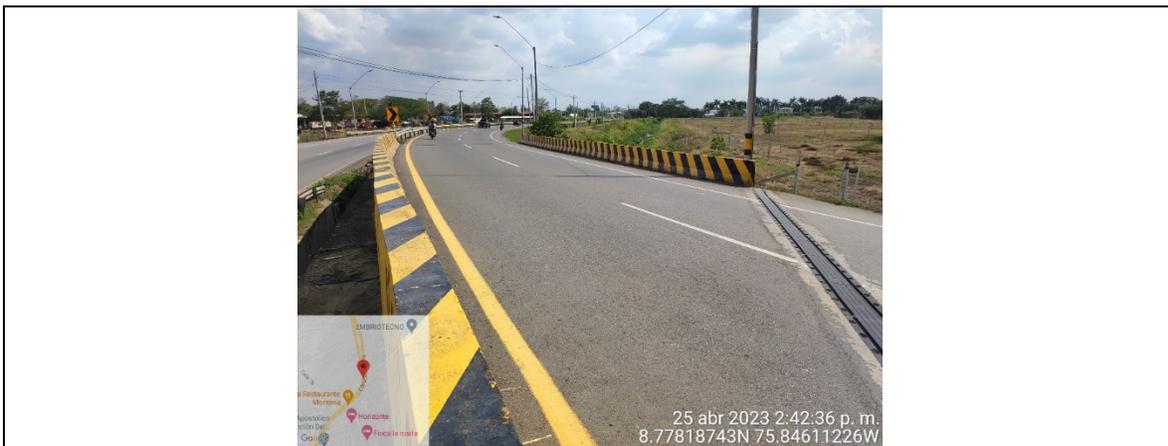
Se encuentra en buen estado.

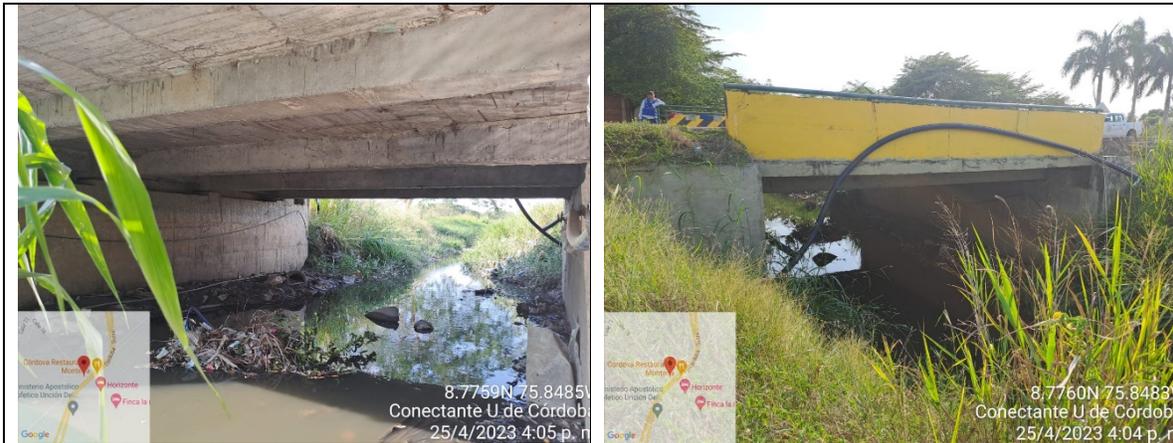
DESCRIPCIÓN: Vigas y losa en buen estado.

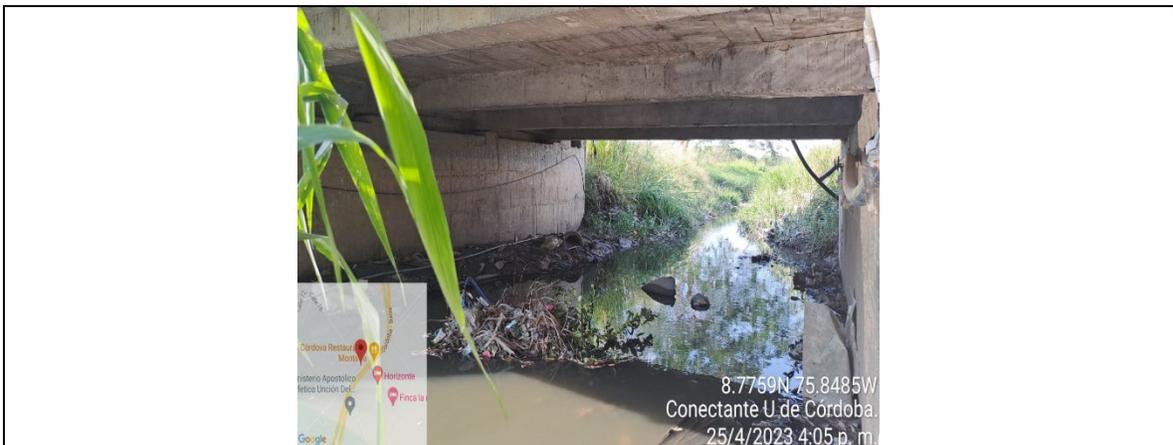
DESCRIPCIÓN: El estado general de la estructura es bueno. Presenta obstrucción parcial del cauce por exceso de vegetación y acumulación de basuras.

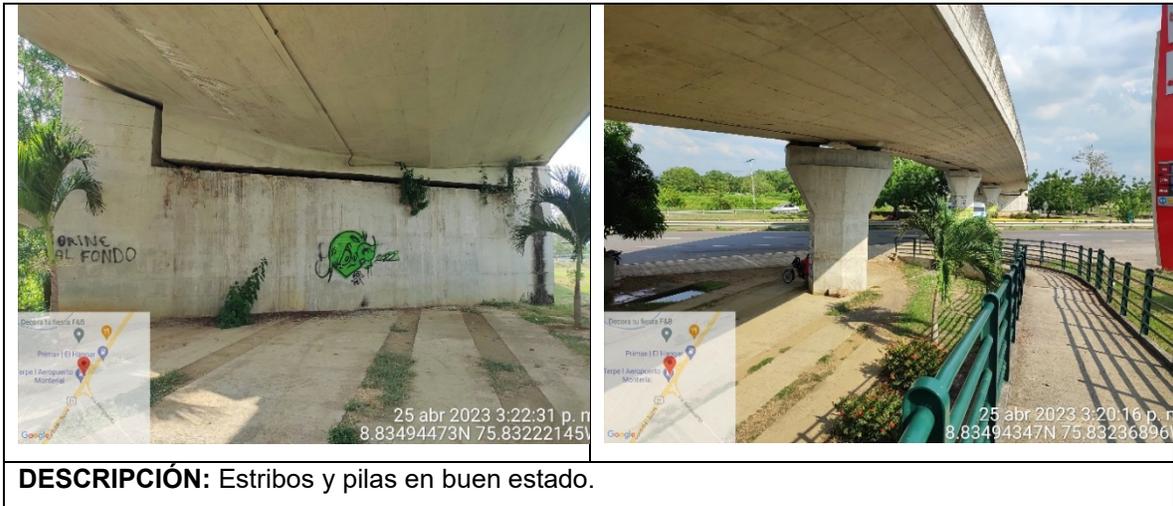
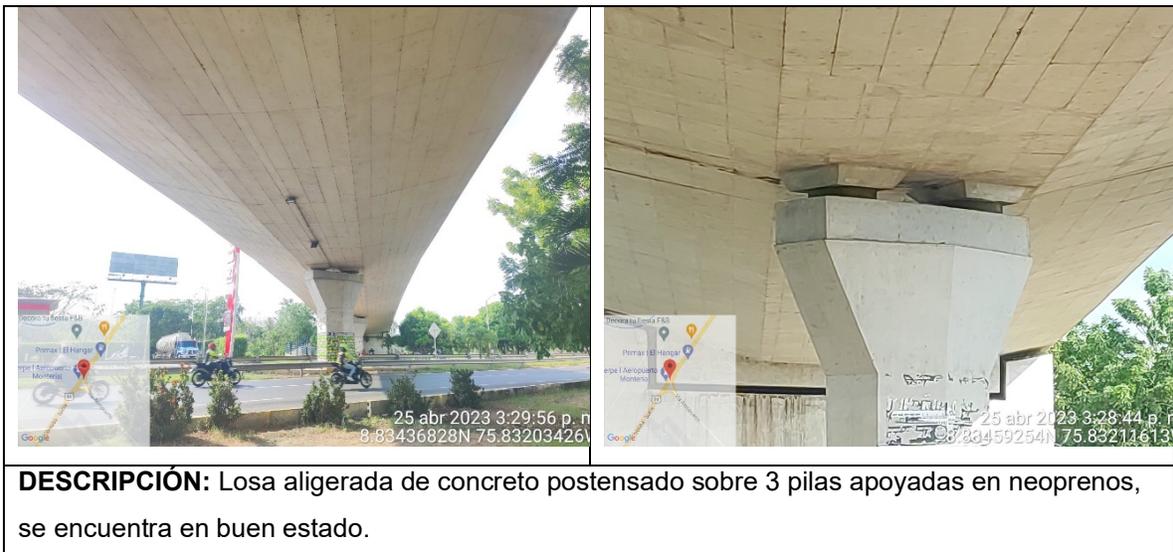
Buen estado general de la estructura, se recomienda hacer mantenimiento a las barandas peatonales, que por intemperismo empiezan a oxidarse.

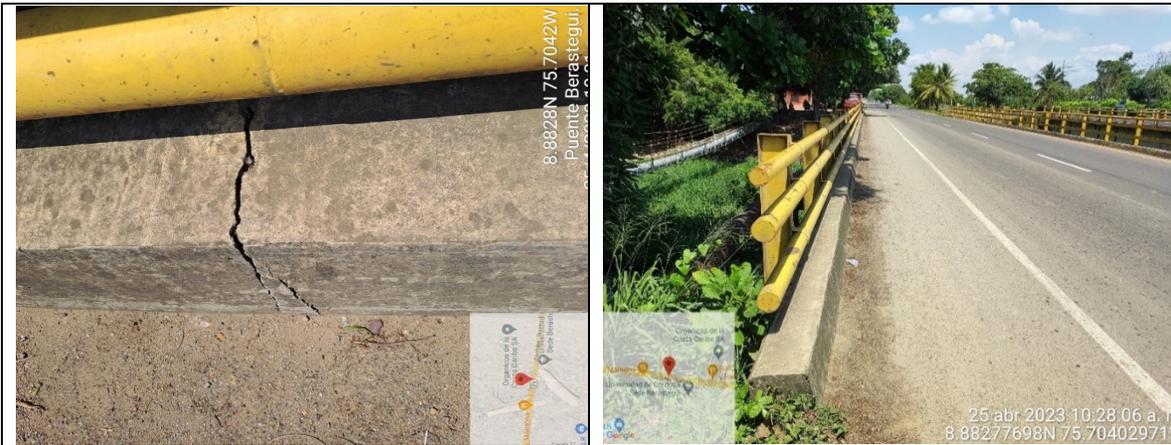
DESCRIPCIÓN: Superficie de rodadura en buen estado. Bordillo con fisuras transversales. Delaminación de pintura en las barandas.

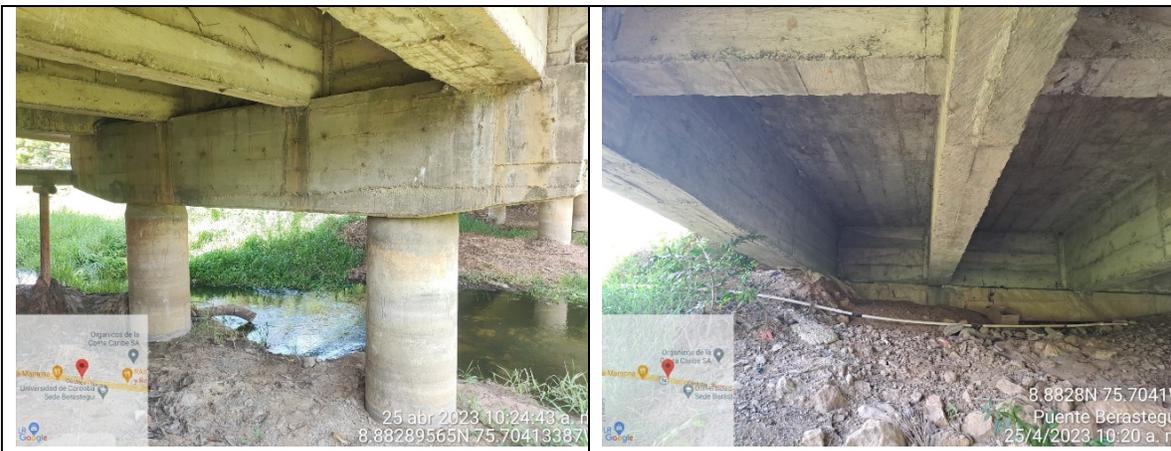
DESCRIPCIÓN: Pilas y estribos en buen estado.

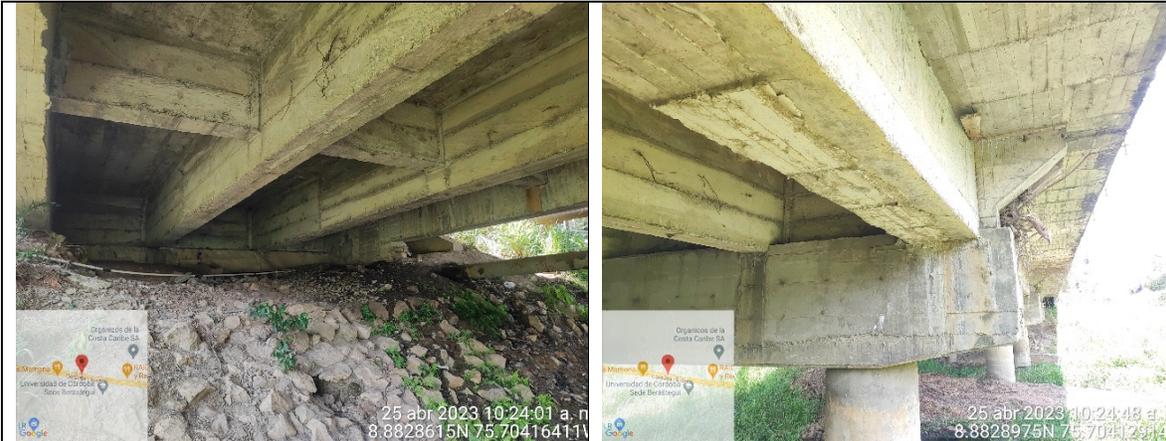
DESCRIPCIÓN: Vigas, apoyos y losa en buen estado

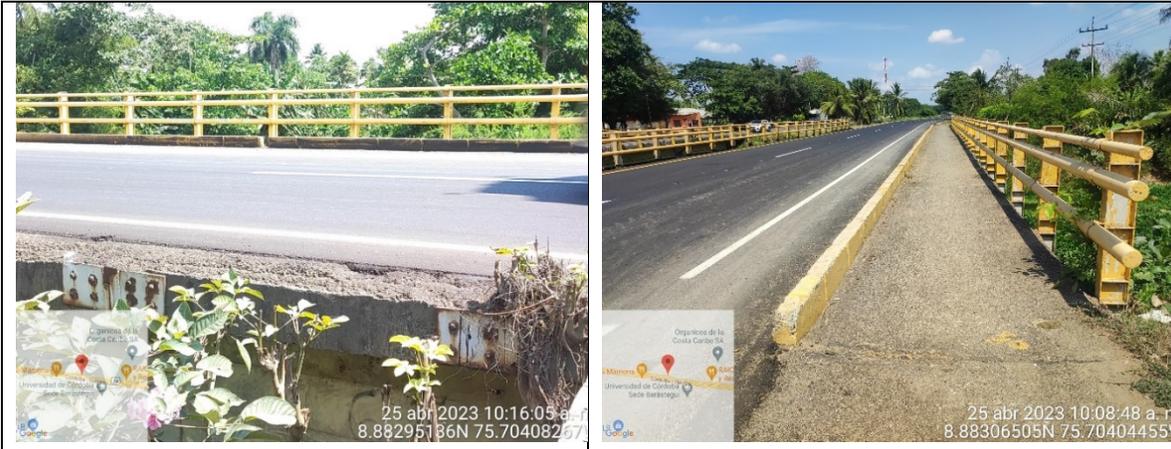
DESCRIPCIÓN: Superficie de rodadura en buen estado. Ausencia de dos postes y un tramo de pasamanos en el costado izquierdo.

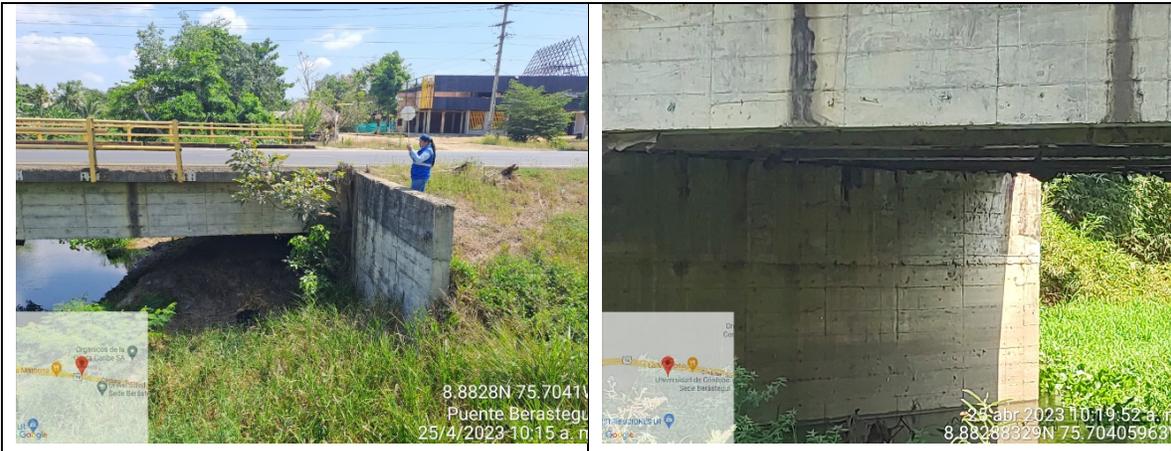
DESCRIPCIÓN: Aletas y estribos en buen estado.

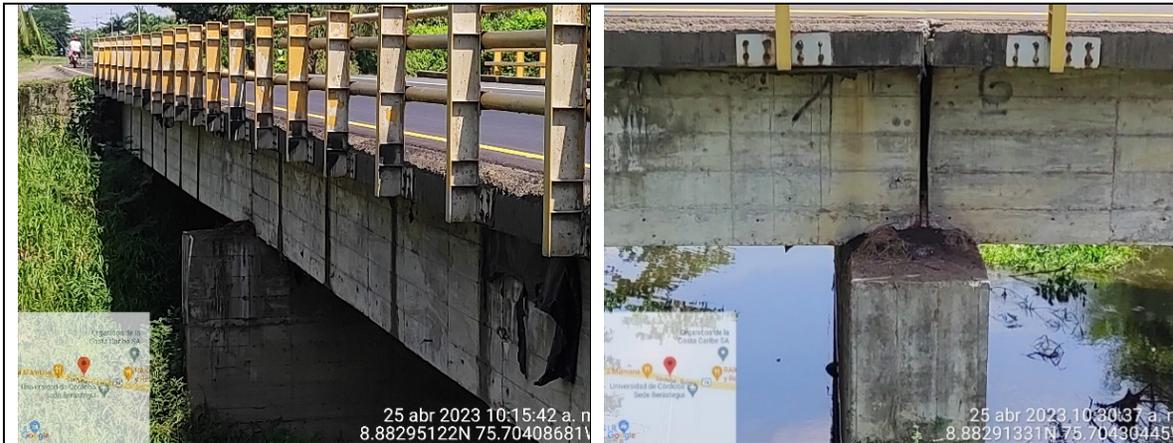
DESCRIPCIÓN: Losa, vigas y apoyos en buen estado

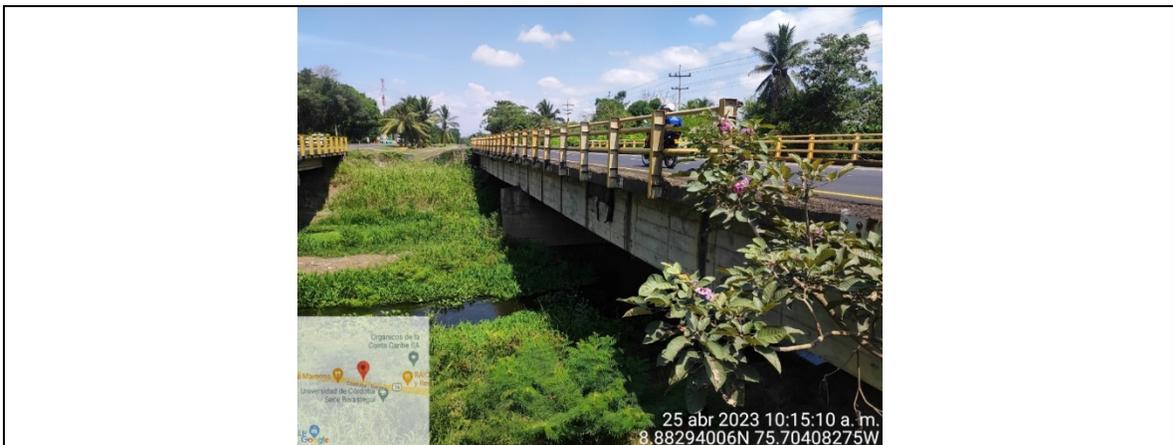
DESCRIPCIÓN: Estructura en buen estado. Cauce obstruido por vegetación, sedimentos y basura.

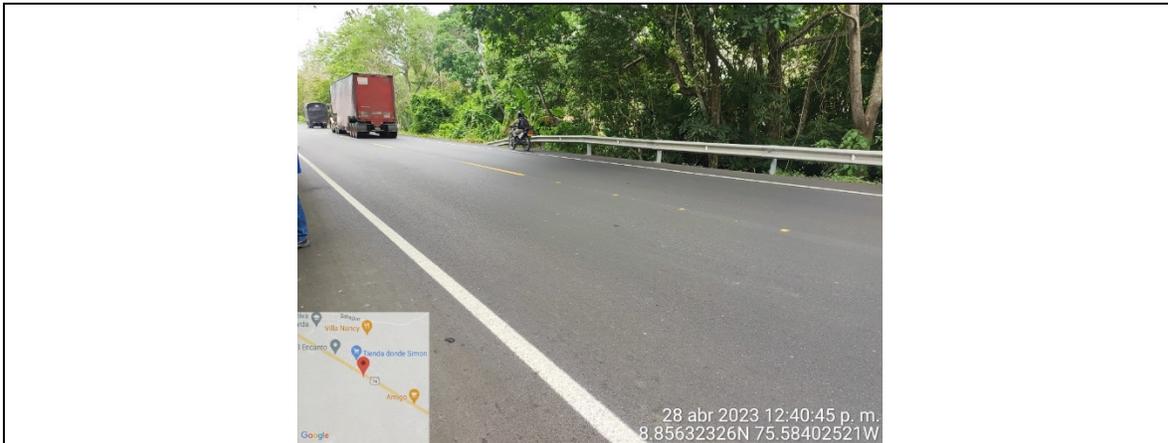
DESCRIPCIÓN: Superficie de rodadura y defensas metálicas en buen estado.

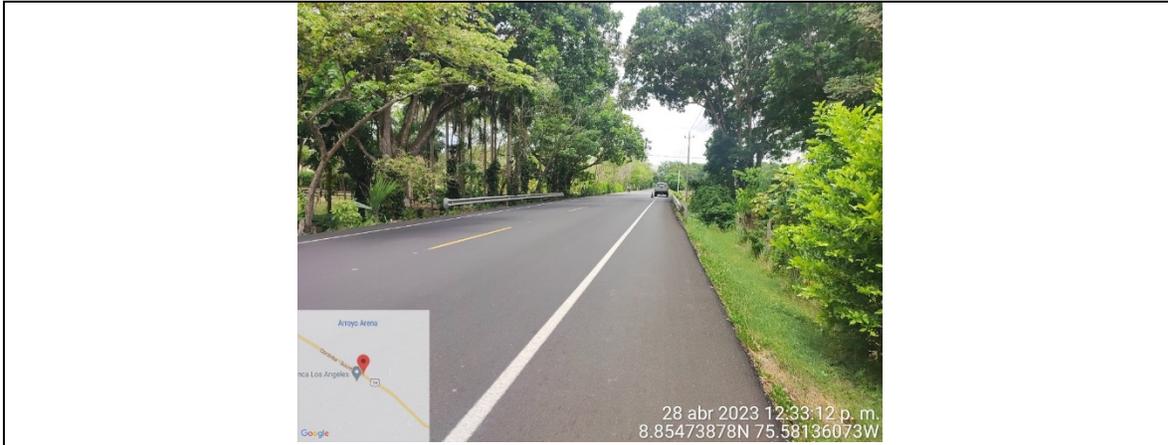
DESCRIPCIÓN: La superficie de rodadura es en Asfalto, en buen estado. Juntas de Expansión ocultas, no presenta andenes, bordillos y barandas. Protegida con Defensa metálica.

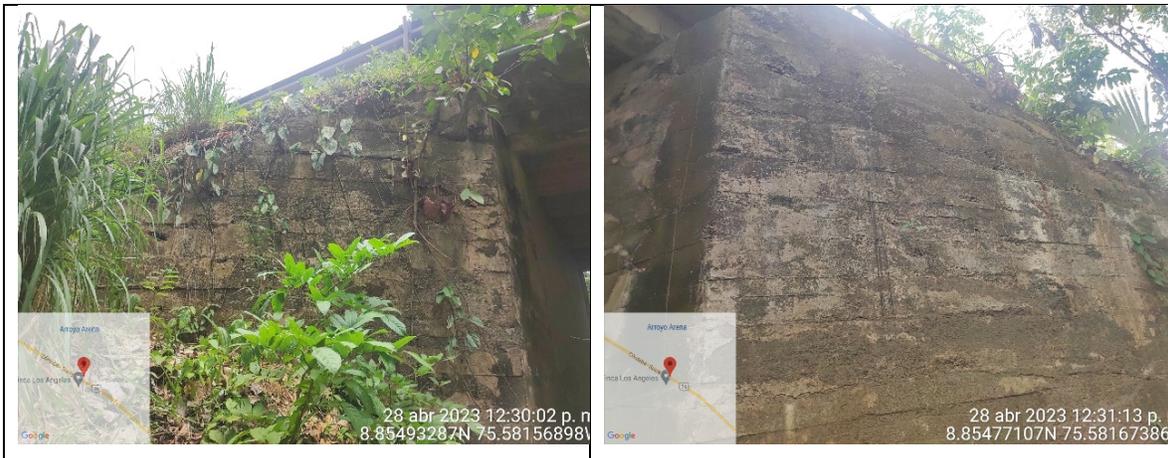
DESCRIPCIÓN: Aletas.

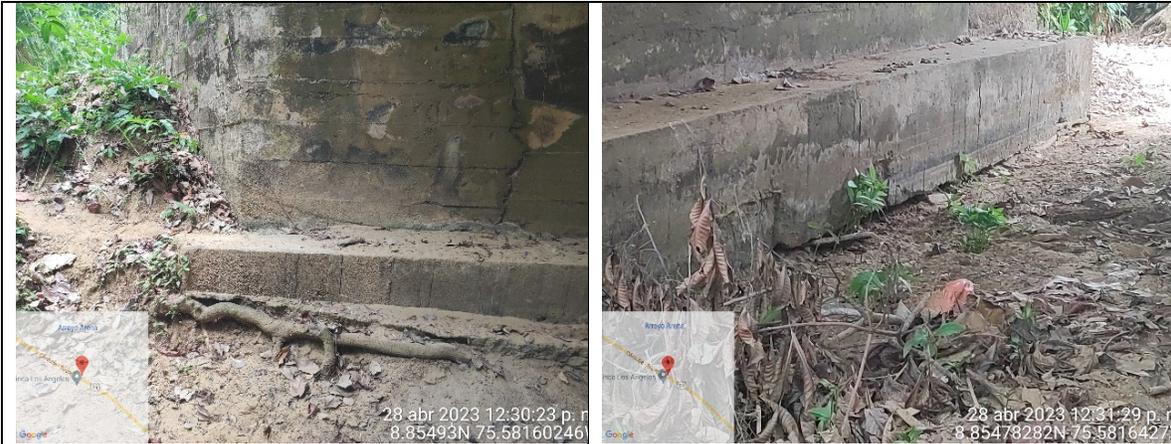
DESCRIPCIÓN: Estribos. En cimentación presentan socavación y contaminación del concreto.

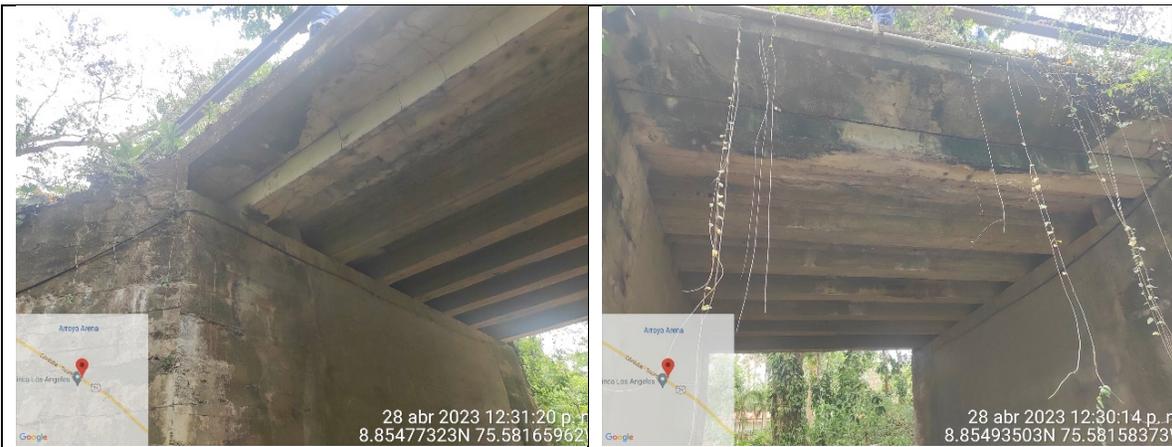
DESCRIPCIÓN: La losa con 7 vigas, en los bordes presenta contaminación del concreto.

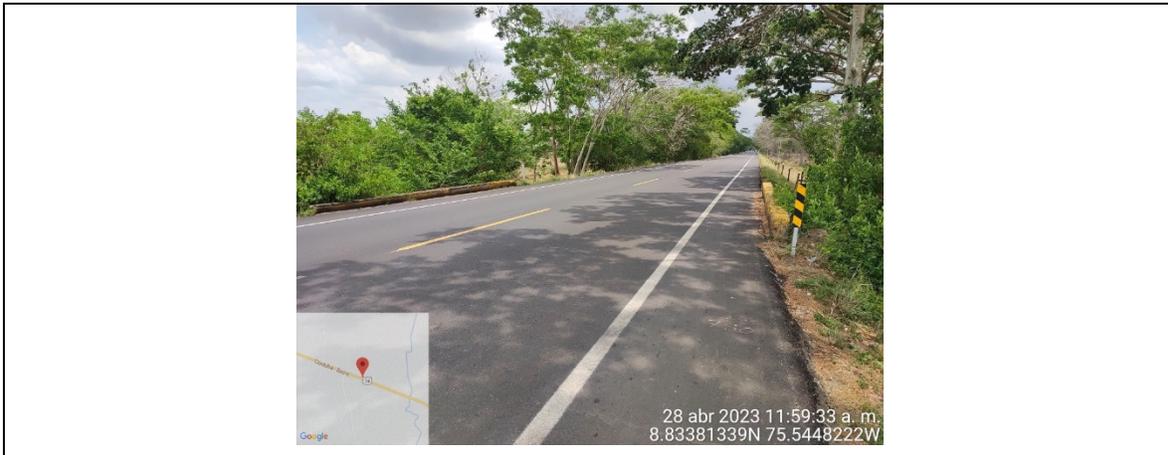
DESCRIPCIÓN: La superficie de rodadura es en Asfalto, en buen estado. Juntas de Expansión ocultas, no presenta andenes y barandas.

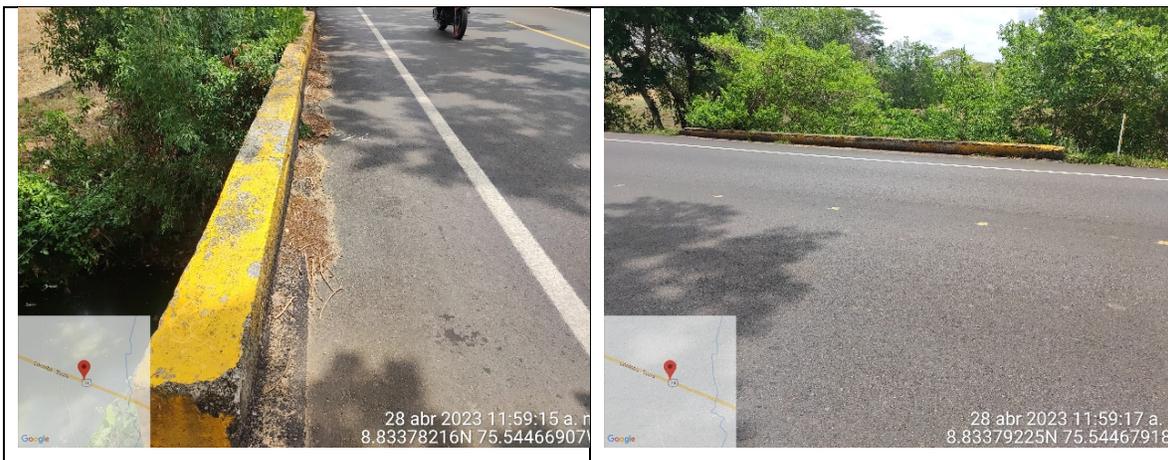
DESCRIPCIÓN: Bordillo en concreto, dimensiones de 0.2m x 9.0m, presentan descascaramiento por impactos.

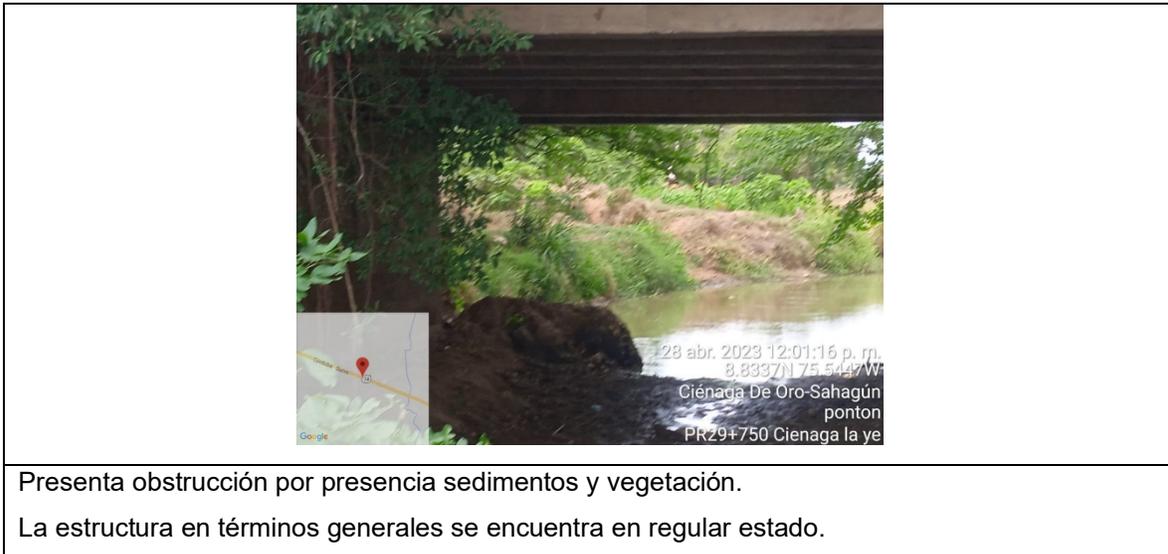
Presenta obstrucción por presencia sedimentos y vegetación.

La estructura en términos generales se encuentra en regular estado.

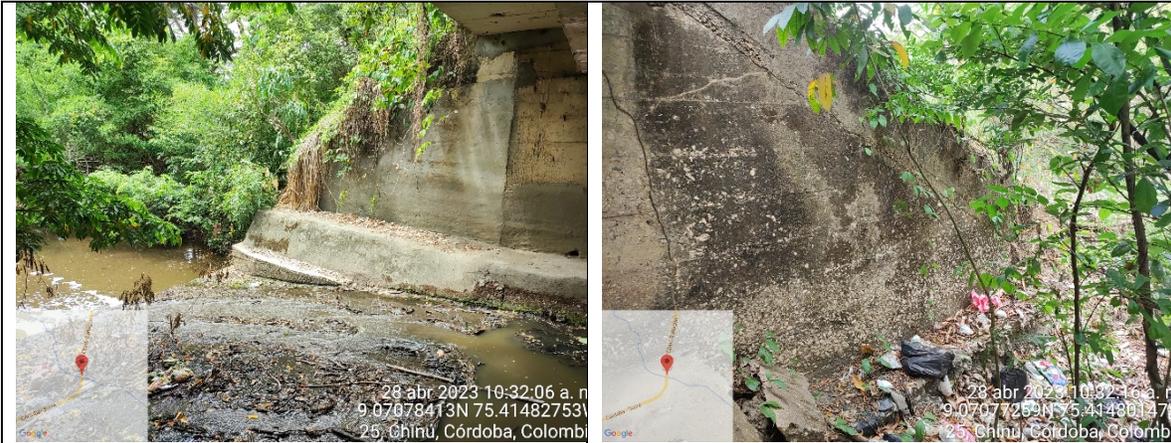
DESCRIPCIÓN: Aleta Descole costado derecho tapada por vegetación / Aleta Encole costado derecha, presenta fisura y contaminación del concreto.

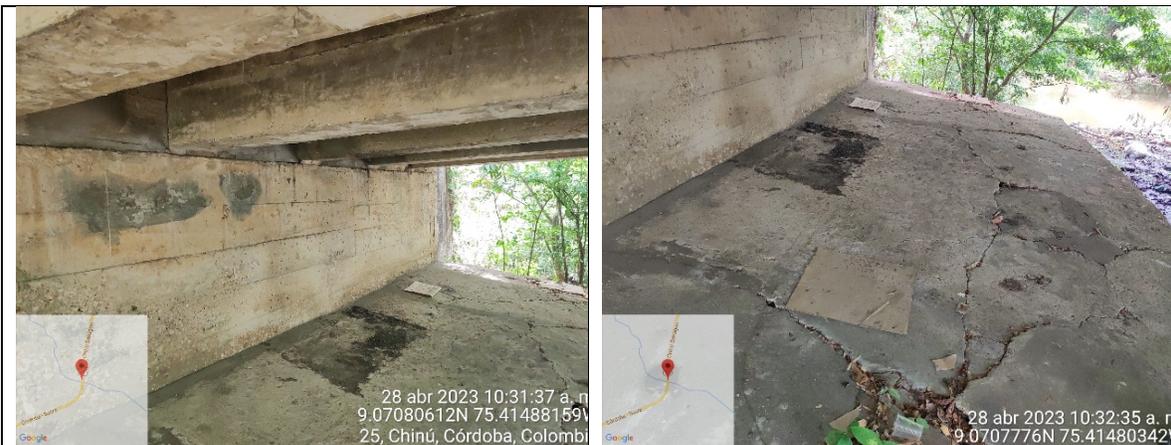
DESCRIPCIÓN: Estribo costado izquierdo presenta fisuras en la solera.

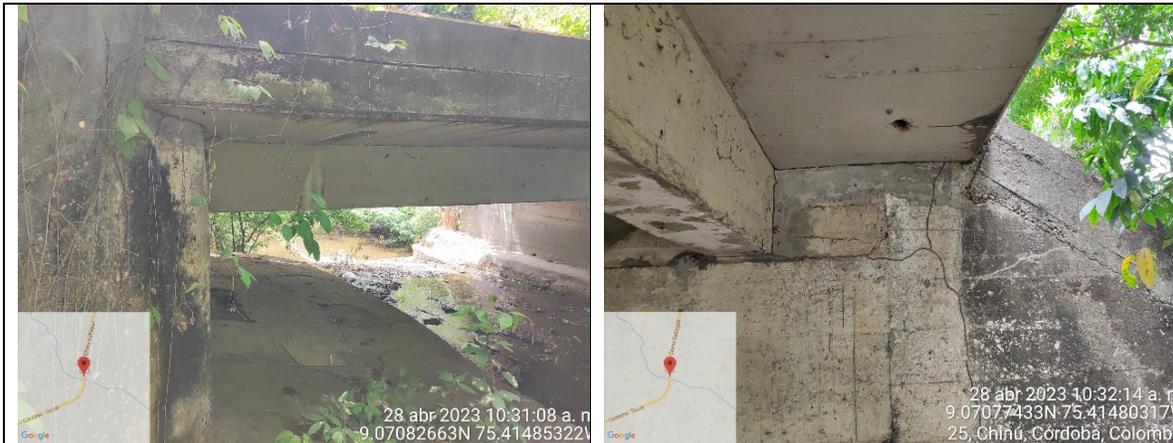
DESCRIPCIÓN: La losa en los bordes presenta contaminación del concreto.

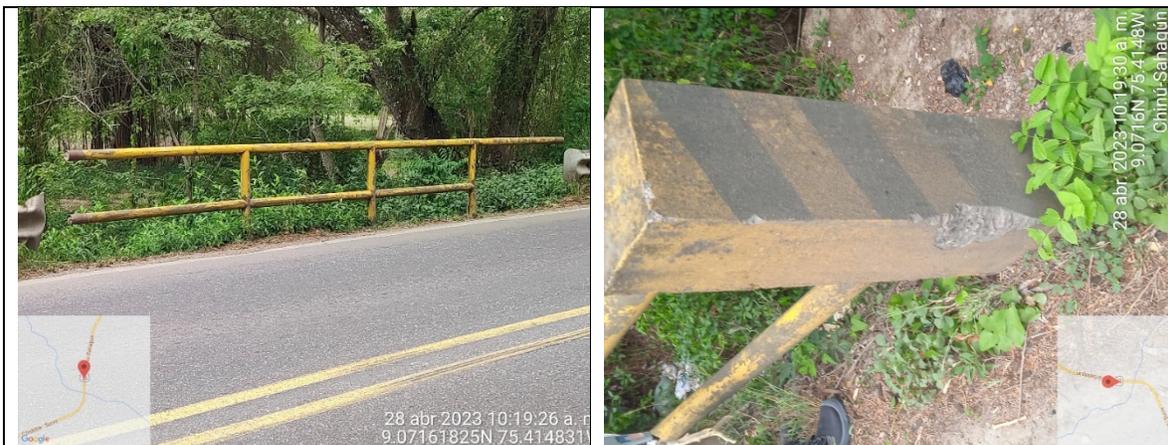
DESCRIPCIÓN: Las barandas en material Metálico.

Costado Derecho faltan postes de los extremos y tramo de pasamanos, presenta delaminación de pintura / Costado izquierdo postes en concreto.

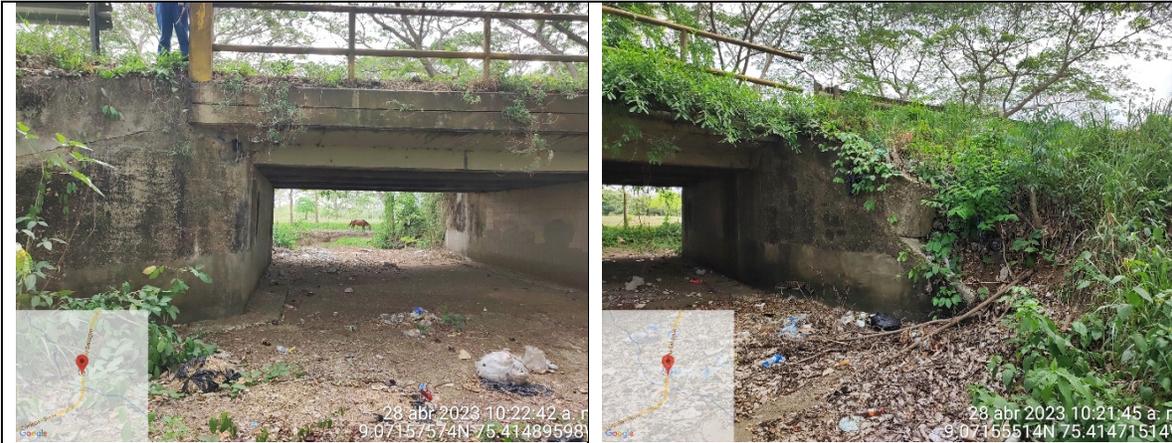
DESCRIPCIÓN: Aleta Encole costado izquierdo / Aleta Encole costado izquierdo colmado de vegetación y contaminación del concreto.

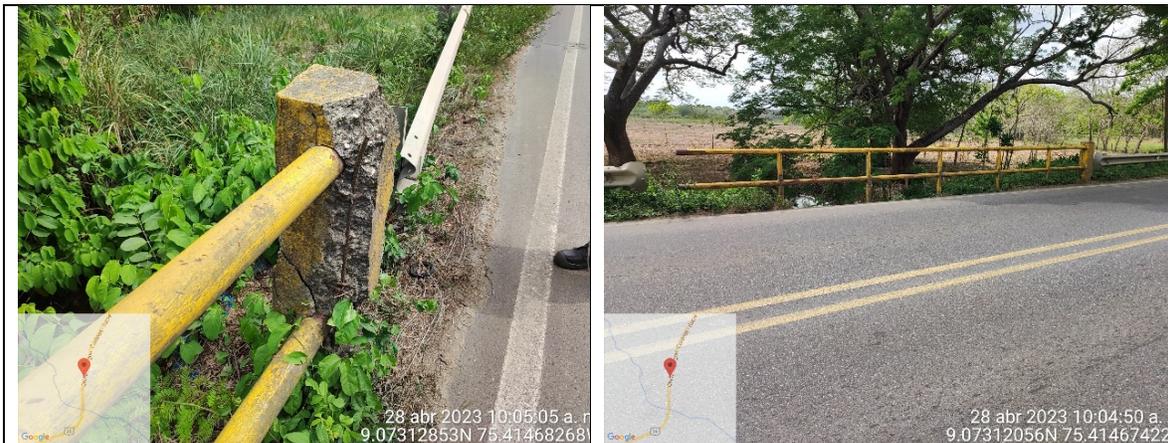
DESCRIPCIÓN: Las barandas en material Metálico y postes en concreto.
Costado Derecho falta un poste de los extremos / Costado izquierdo postes en concreto en mal estado. Ambos pasamanos presentan delaminación de pintura.

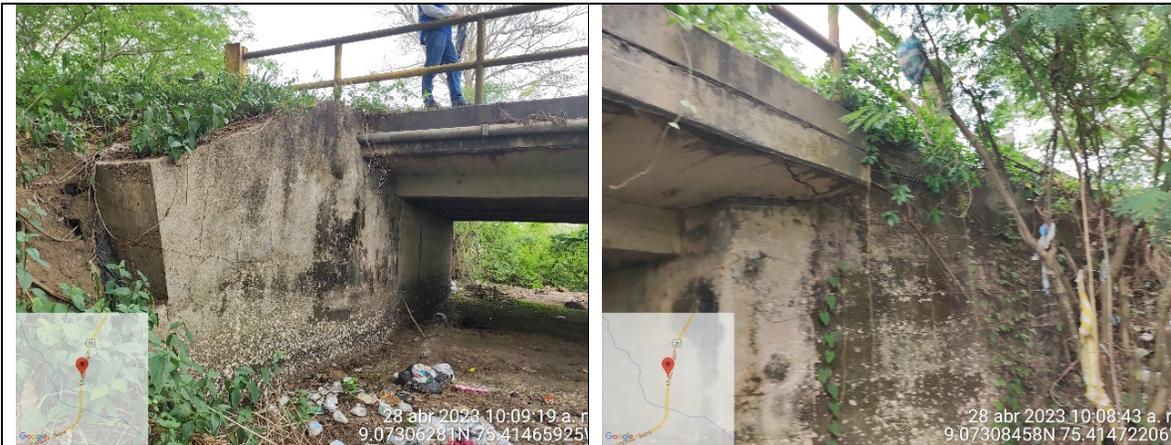
DESCRIPCIÓN: Aleta Encole costado izquierdo / Aleta Encole costado derecho, contaminación del concreto.

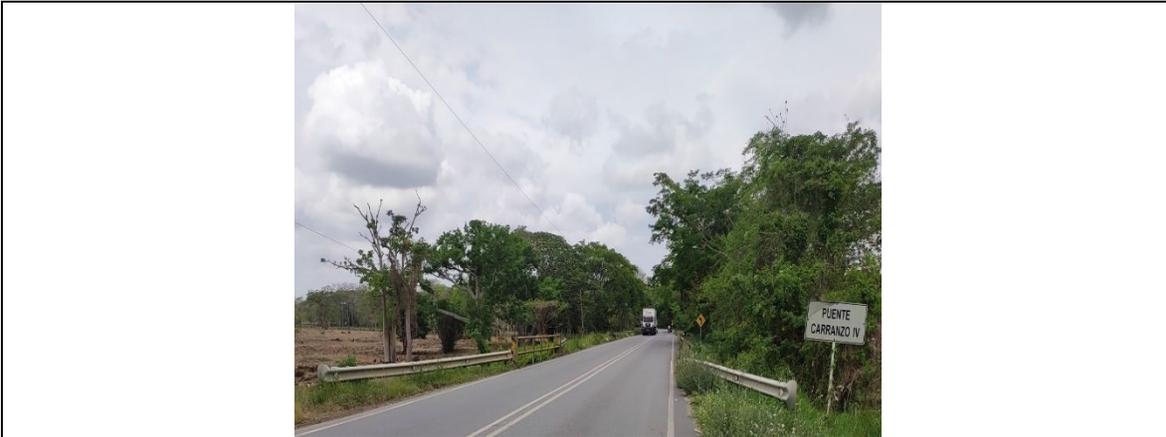
DESCRIPCIÓN: La superficie de rodadura es en Asfalto, en buen estado. Juntas de Expansión ocultas, no presenta andenes y bordillos.

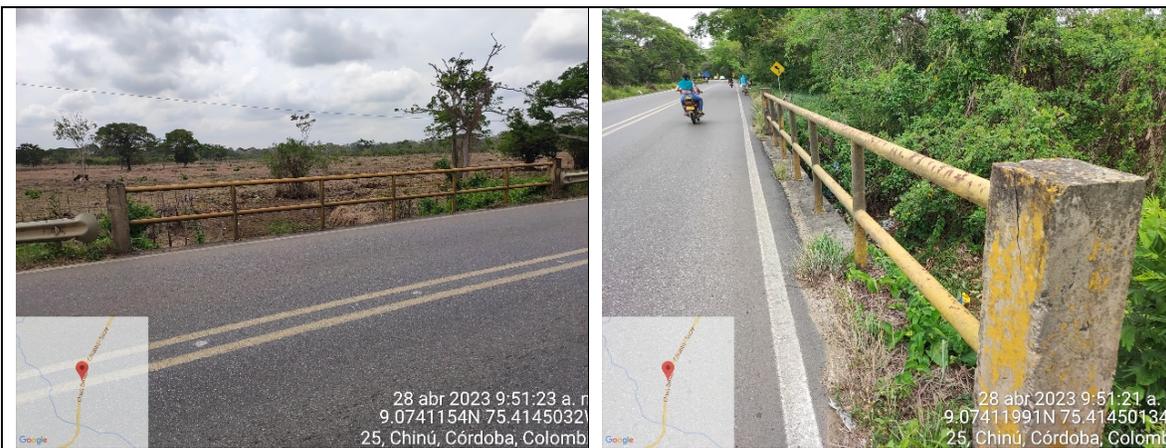
DESCRIPCIÓN: Las barandas en material Metálico y postes en concreto.
Costado Derecho / Costado izquierdo. Ambas barandas presentan delaminación de pintura.

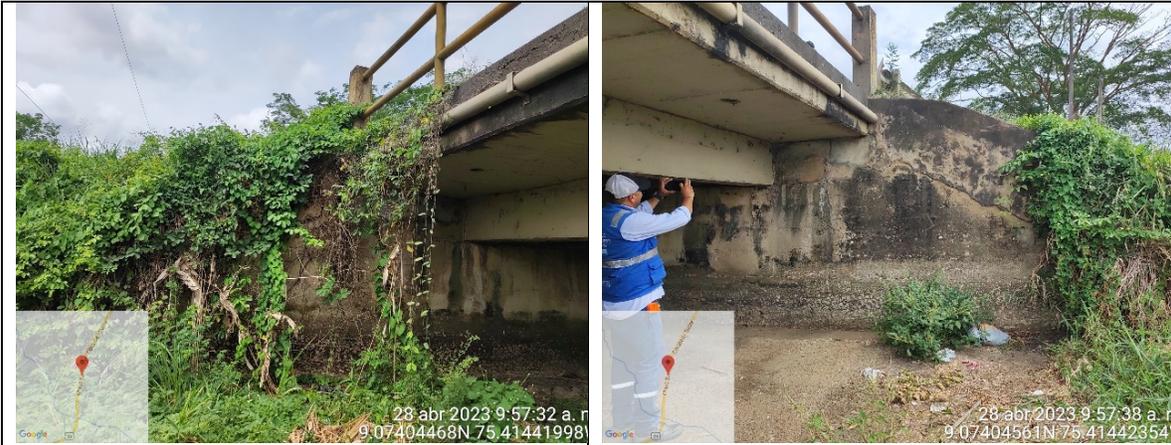
DESCRIPCIÓN: Aleta Encole costado izquierdo / Aleta Encole costado derecho, colmado de maleza y contaminación del concreto.

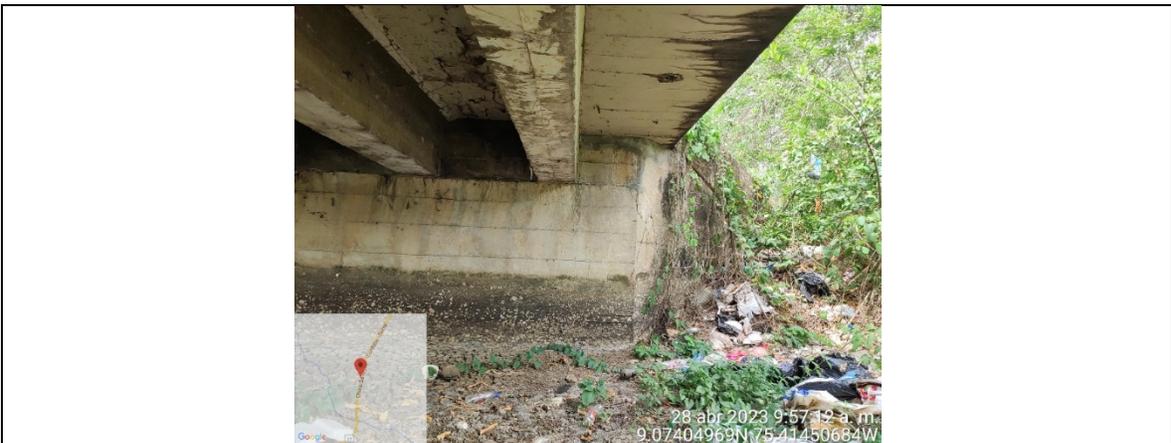
DESCRIPCIÓN: Estribo
