01-025-0097-2023

Referencia: Contrato No. 331 de 2017, "Interventoría integral que incluye, pero no se limita a la Interventoría Técnica, Financiera, Contable, Jurídica, Económica, Administrativa, Operativa, Medio Ambiental y Socio Predial, Seguros, Riesgos, de Aforo y Recaudo y de Gestión de Calidad del Contrato de Concesión No 002 de 2007".

Asunto: Radicado ANI No. 20233110127691. Solicitud informe de revisión Puentes y Estructuras que hacen parte de la infraestructura vial del Proyecto Córdoba – Sucre. Contrato de Interventoría 331 de 2017. Proyecto Córdoba – Sucre.

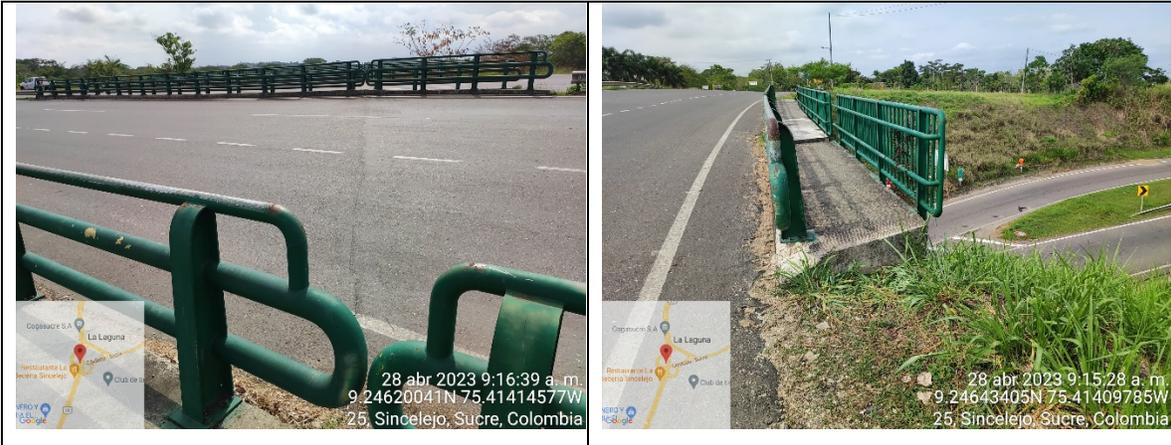
DESCRIPCIÓN: Superficie de rodadura, juntas de expansión y andenes en buen estado.
 Barandas con ligera pérdida de pintura.

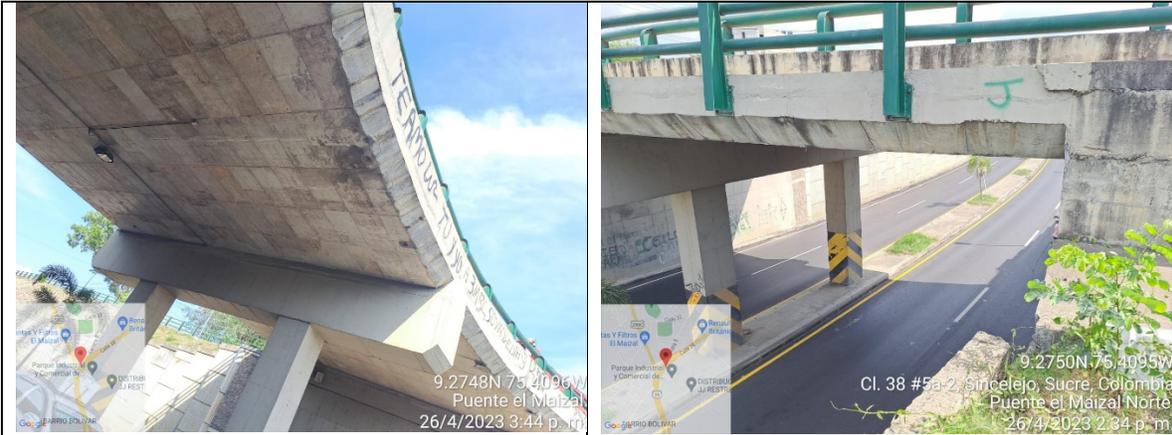
DESCRIPCIÓN: Losa y apoyos en buen estado.

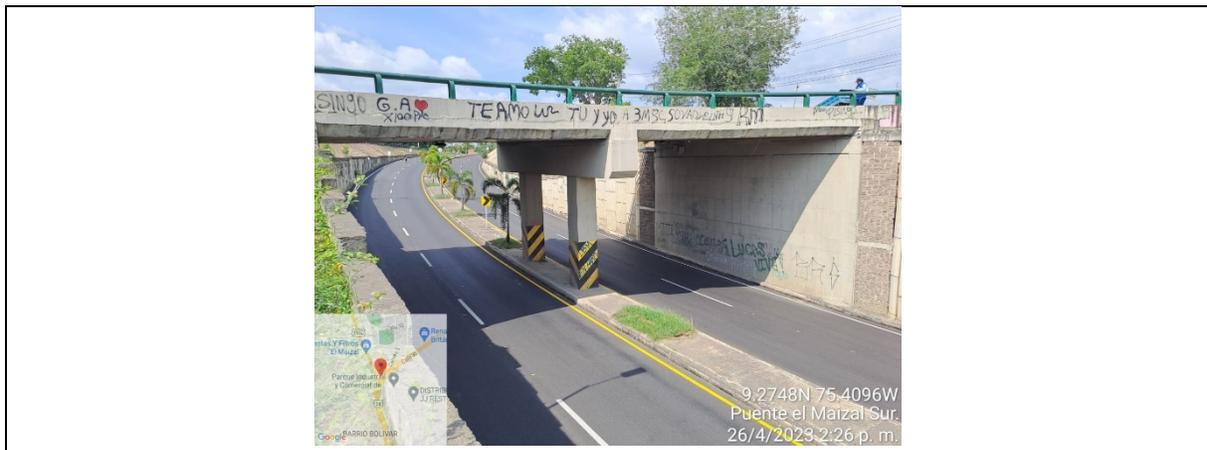
DESCRIPCIÓN: Estructura en general en buen estado.

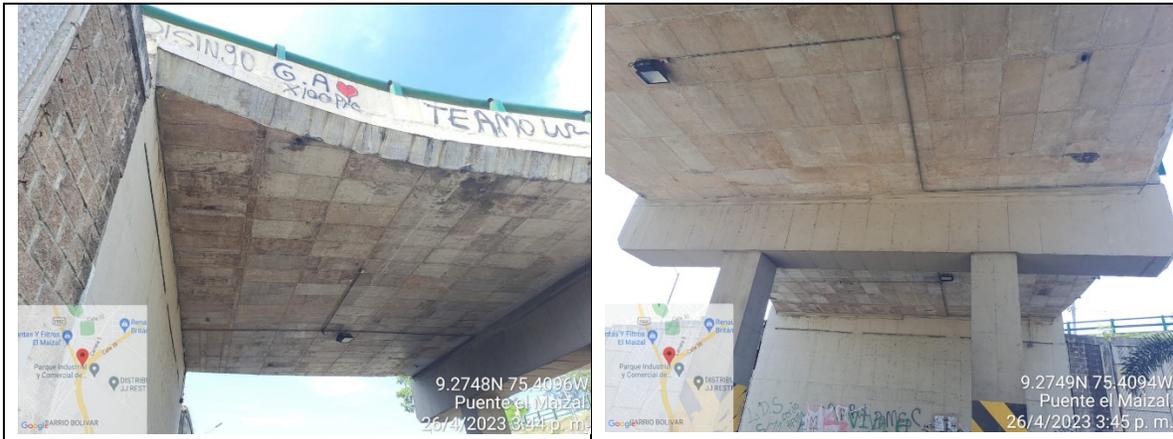
DESCRIPCIÓN: Losa y apoyos en buen estado.

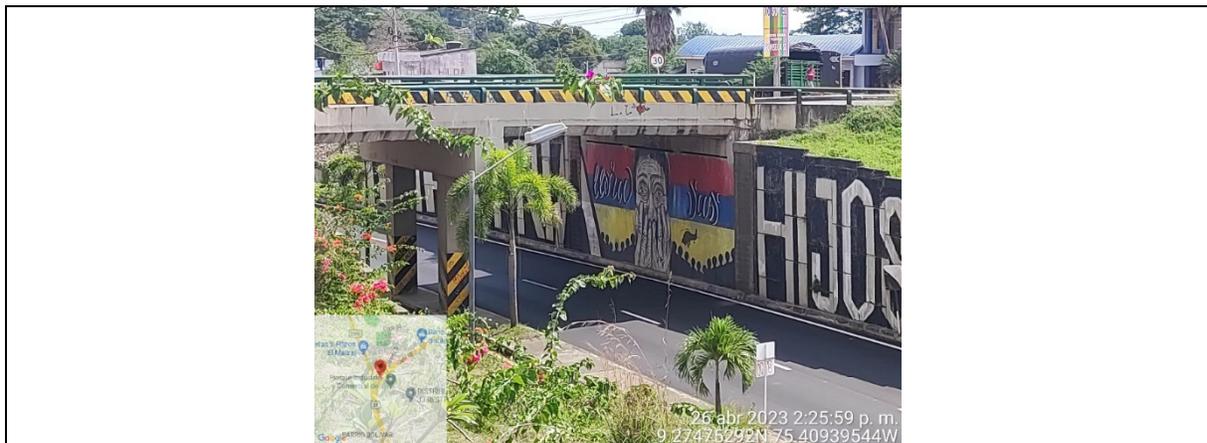
DESCRIPCIÓN: Estructura en general en buen estado.

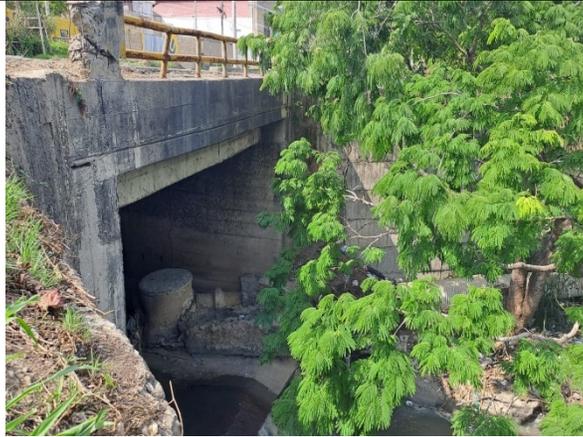
DESCRIPCIÓN: Losa en buen estado.

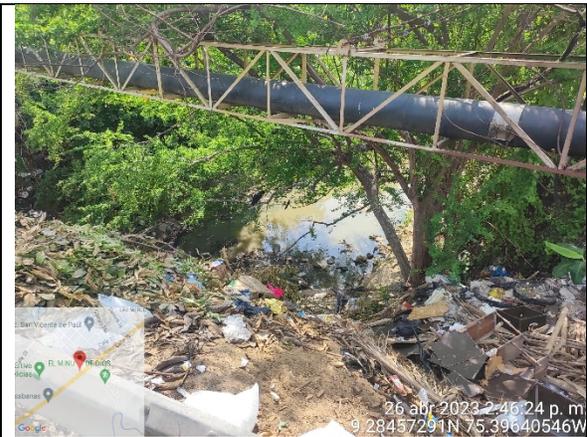
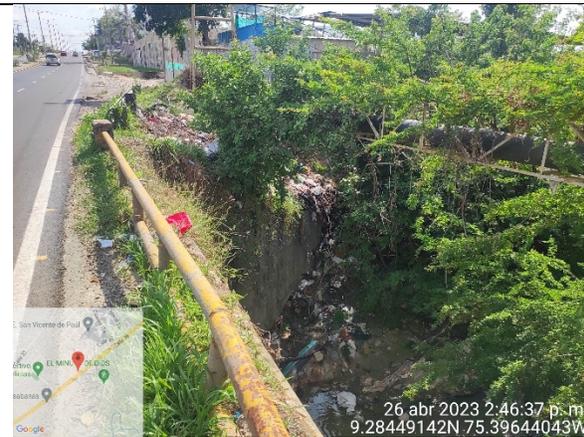
DESCRIPCIÓN: Estructura en general en buen estado. Cauce obstruido por basuras, escombros, sedimento y vegetación.

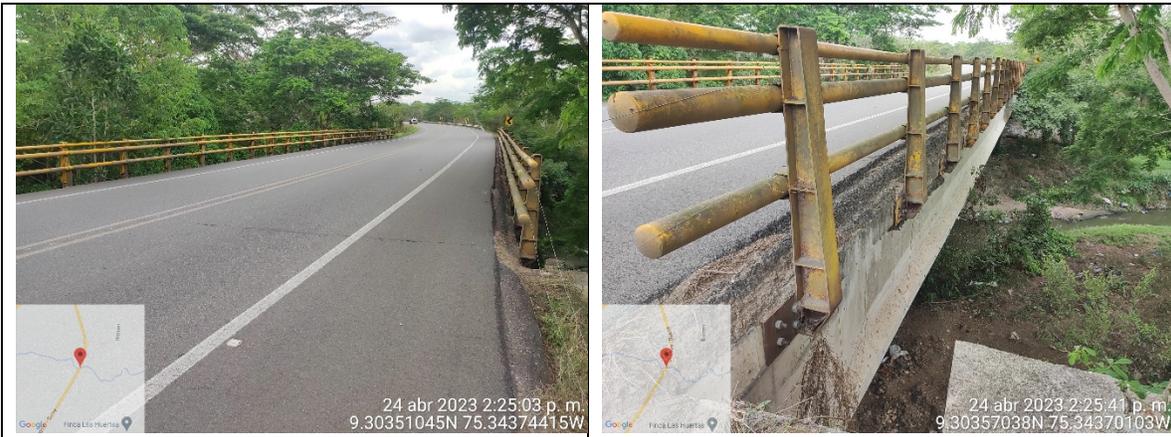
DESCRIPCIÓN: Superficie de rodadura, barandas y juntas de expansión en buen estado.

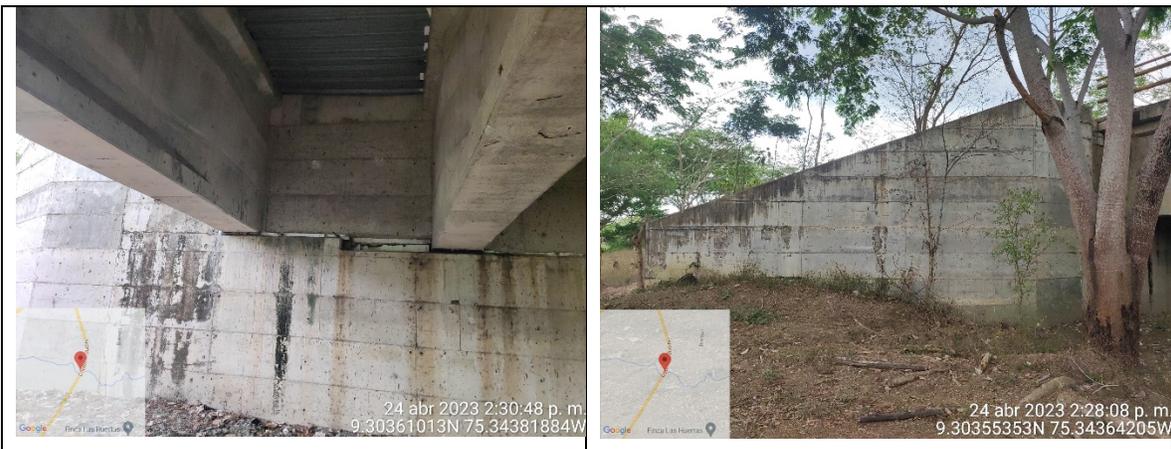
DESCRIPCIÓN: Aletas y estribos en buen estado.

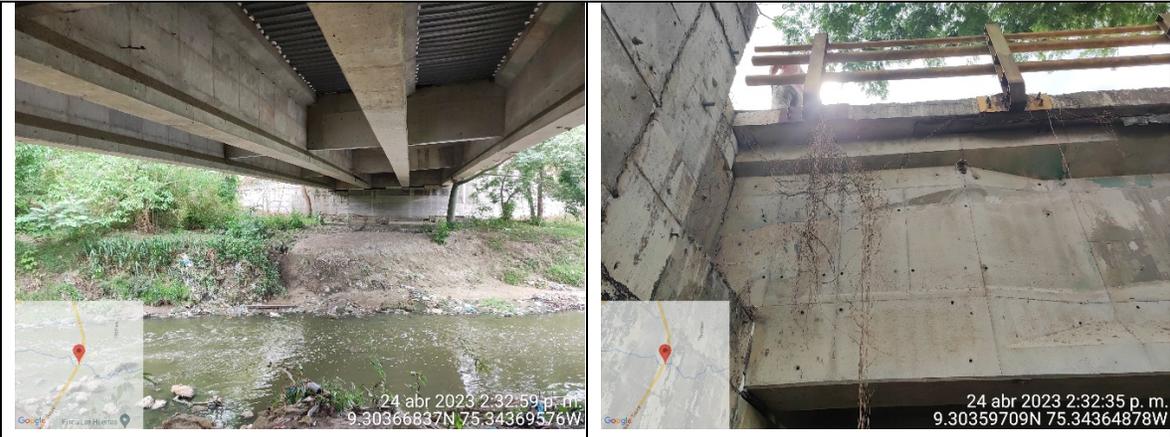
DESCRIPCIÓN: Cuenta con 5 vigas y losa en buen estado.

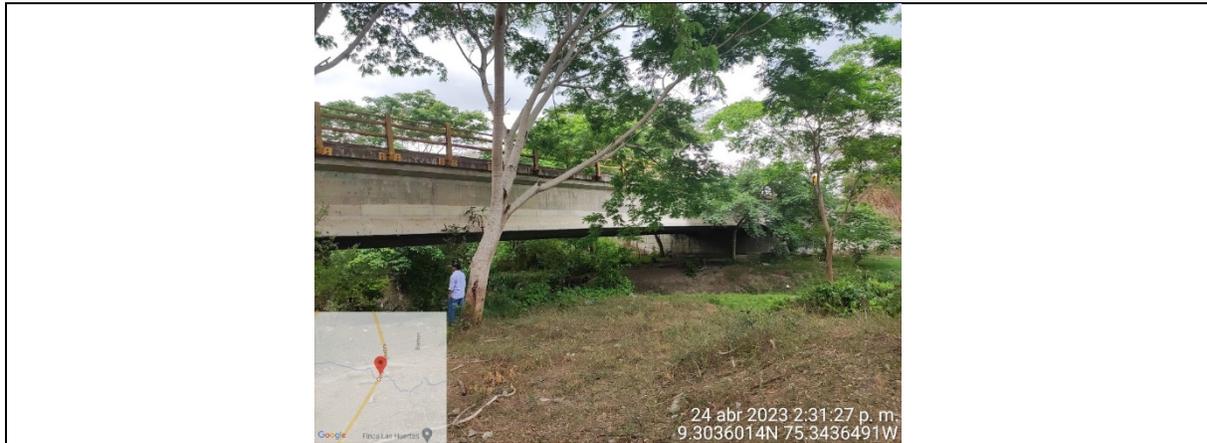
DESCRIPCIÓN: Estructura en general en buen estado.

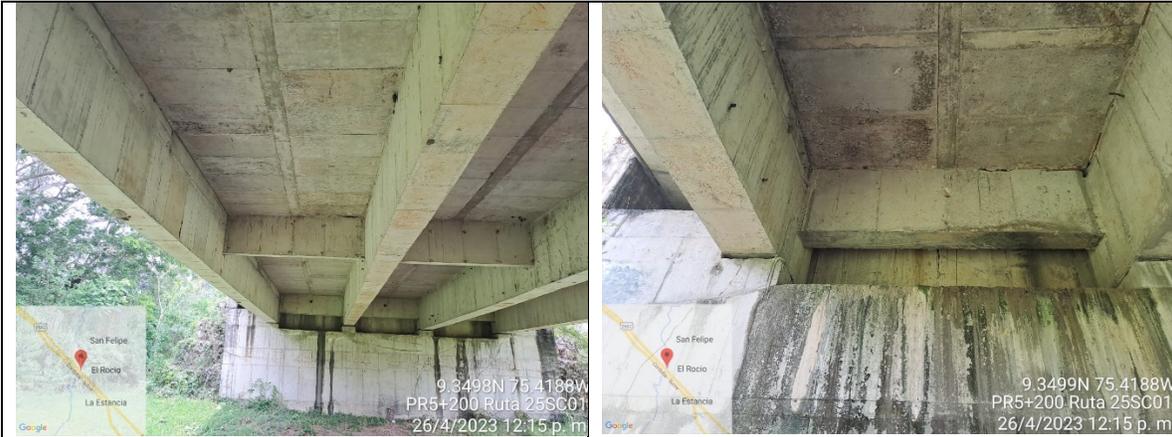
DESCRIPCIÓN: Cuenta con 4 vigas y apoyos en buen estado.

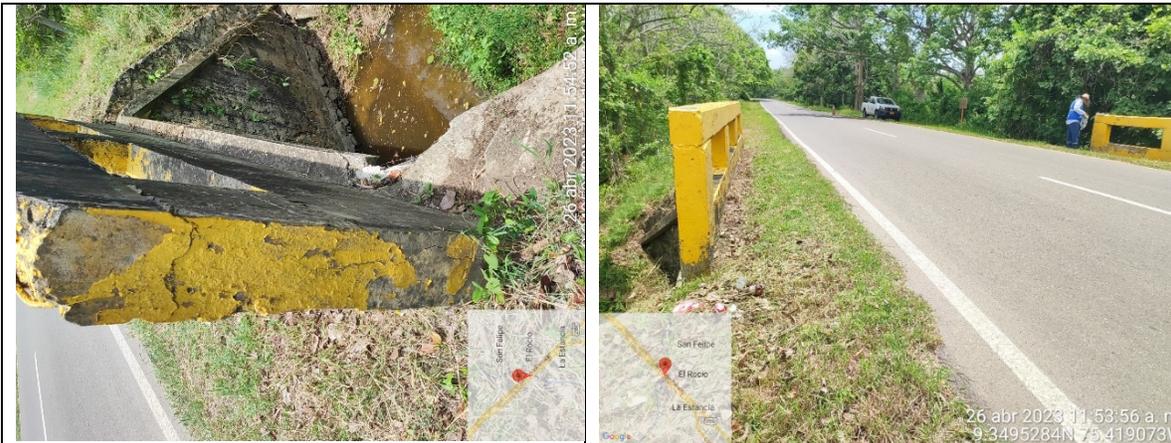
DESCRIPCIÓN: Superficie de rodadura en buen estado. Delaminación de pintura de barandas.

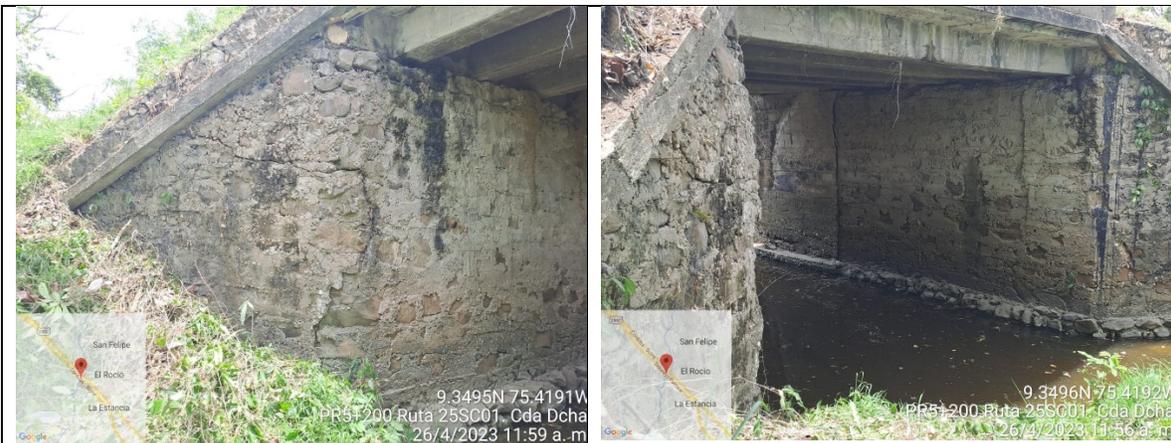
DESCRIPCIÓN: Fisura en aletas. Fisura horizontal en estribo. Contaminación del concreto.

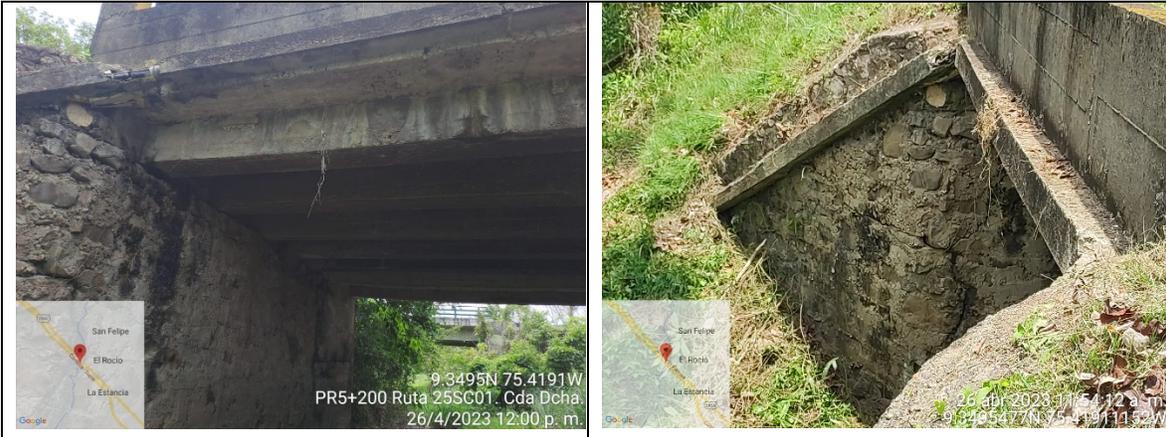
DESCRIPCIÓN: Cuenta con 7 vigas, apoyos y losa en buen estado.

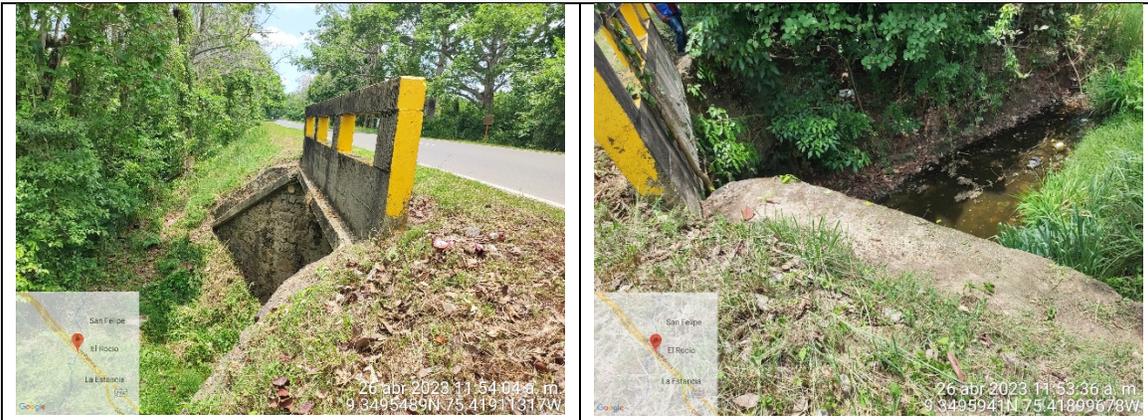
DESCRIPCIÓN: Se encuentra en estado regular, presenta fisuras en los estribos y aleta.
Cauce obstruido por vegetación y sedimento.

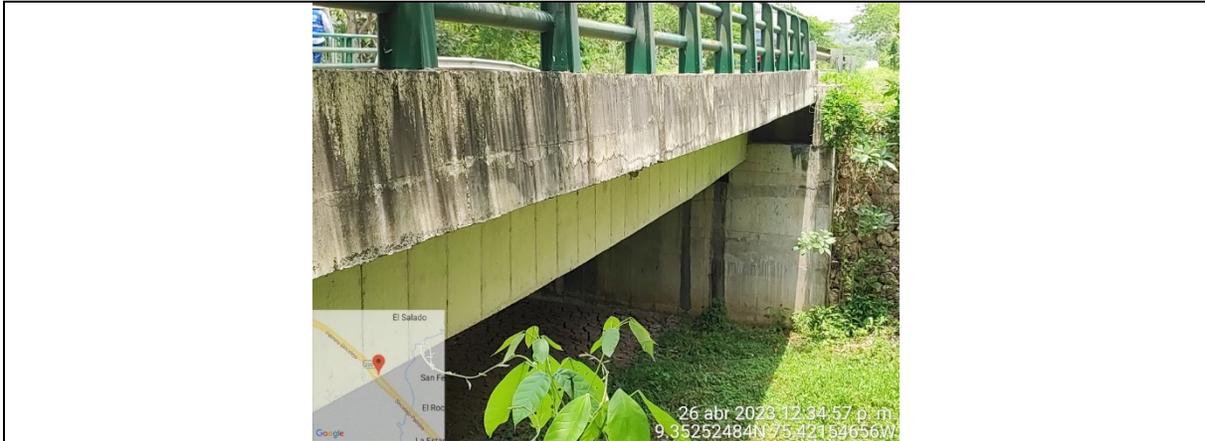
SUPERESTRUCTURA DE CONCRETO

DESCRIPCIÓN: Losa, 4 vigas y apoyos en buen estado.

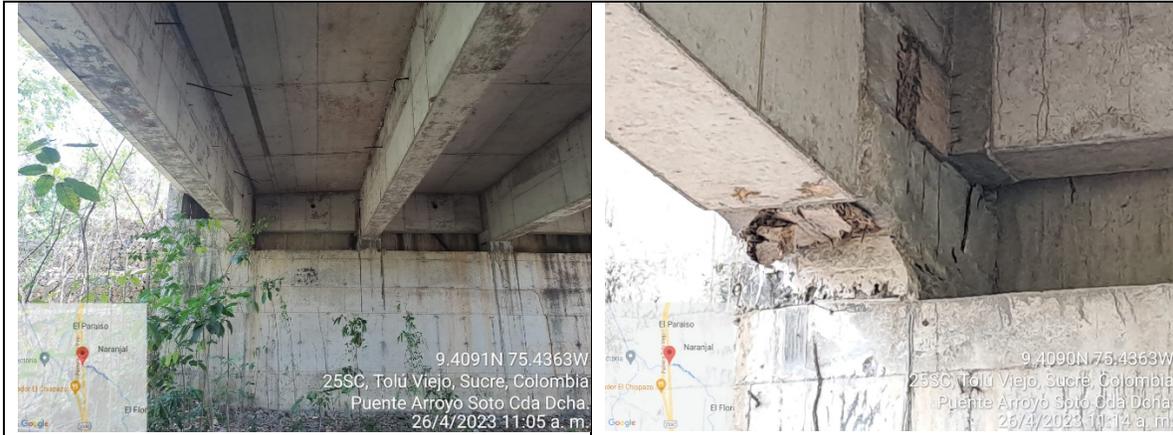
SUPERESTRUCTURA DE CONCRETO

DESCRIPCIÓN: Cuenta con 4 vigas, la del borde presenta fisuramiento.

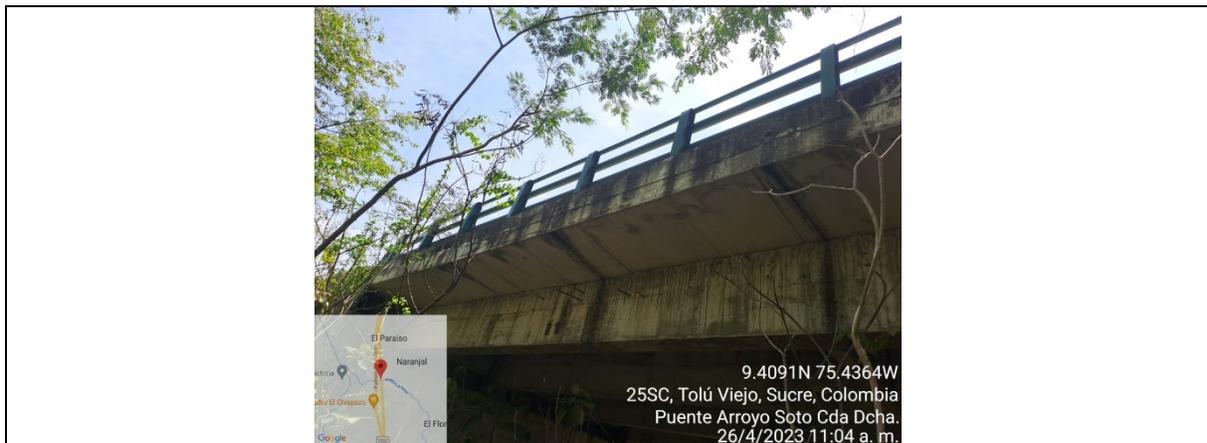
ESTADO GENERAL DE LA ESTRUCTURA

DESCRIPCIÓN: Estructura en general en buen estado.

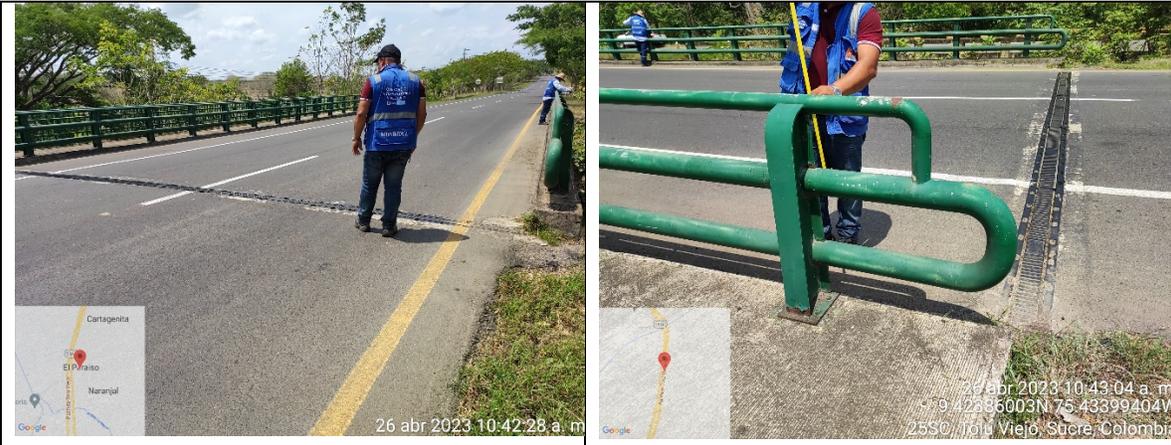
SUPERFICIE Y EQUIPAMIENTOS

DESCRIPCIÓN: Superficie de rodadura, juntas de expansión, andenes y barandas en buen estado.

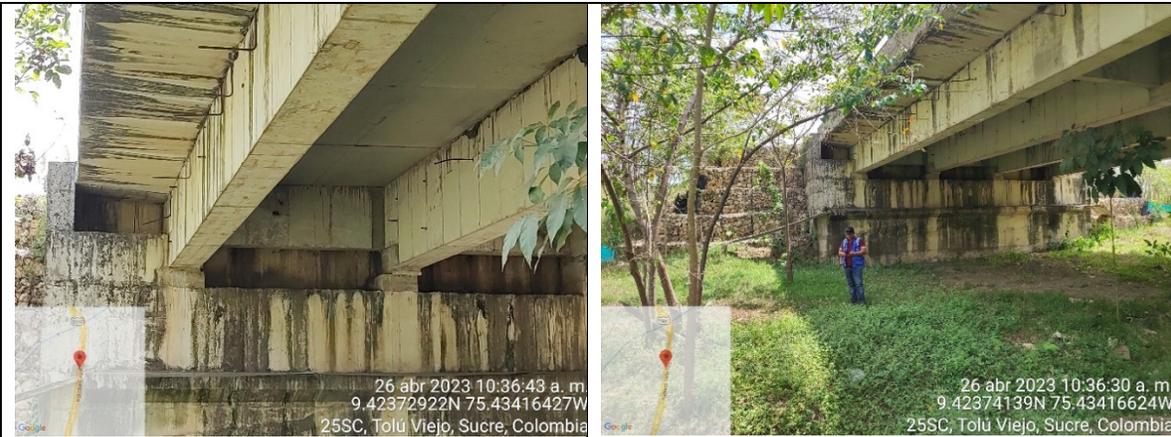
SUBESTRUCTURA

DESCRIPCIÓN: Estribos en buen estado.

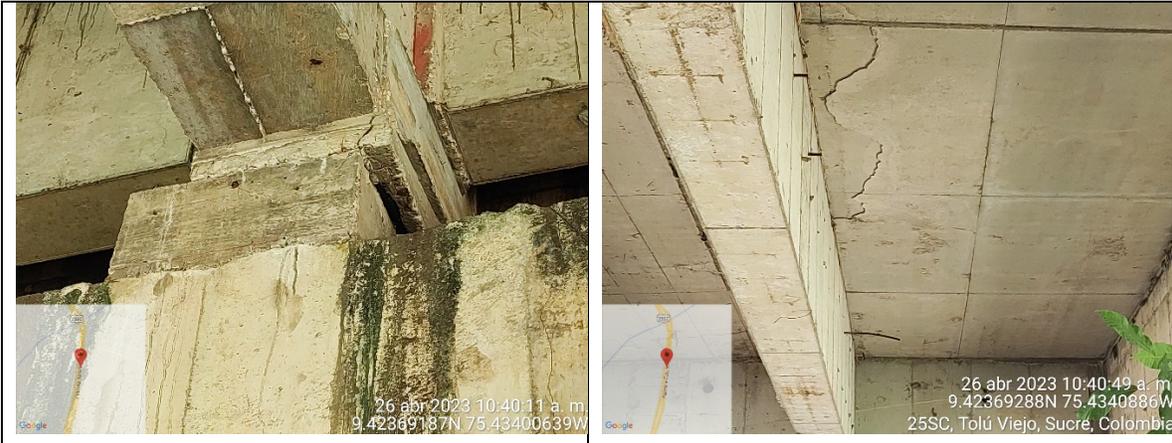
SUPERESTRUCTURA DE CONCRETO

DESCRIPCIÓN: Cuenta con 4 vigas. La viga del centro con fisuramiento en apoyo y excéntrica en el otro extremo

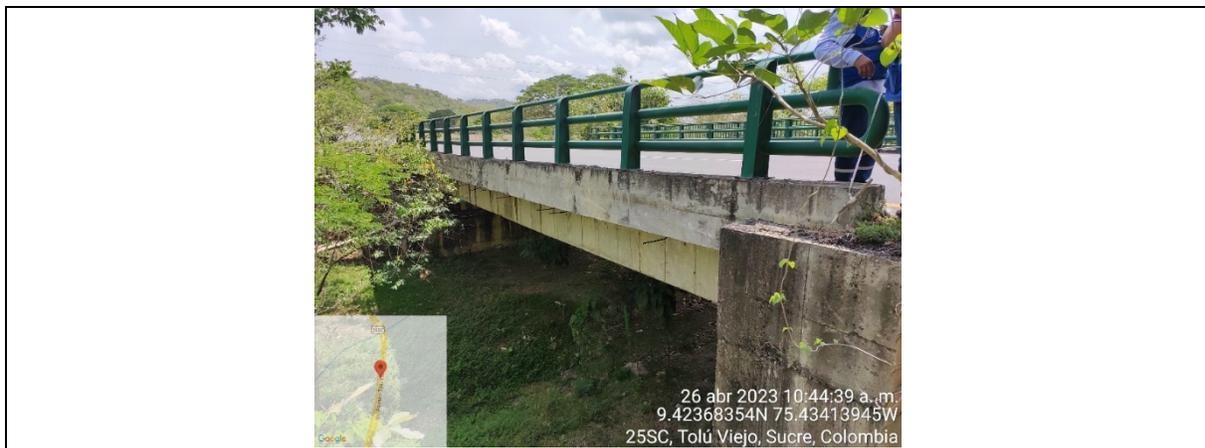
ESTADO GENERAL DE LA ESTRUCTURA

DESCRIPCIÓN: Se encuentra en buen estado general la estructura.

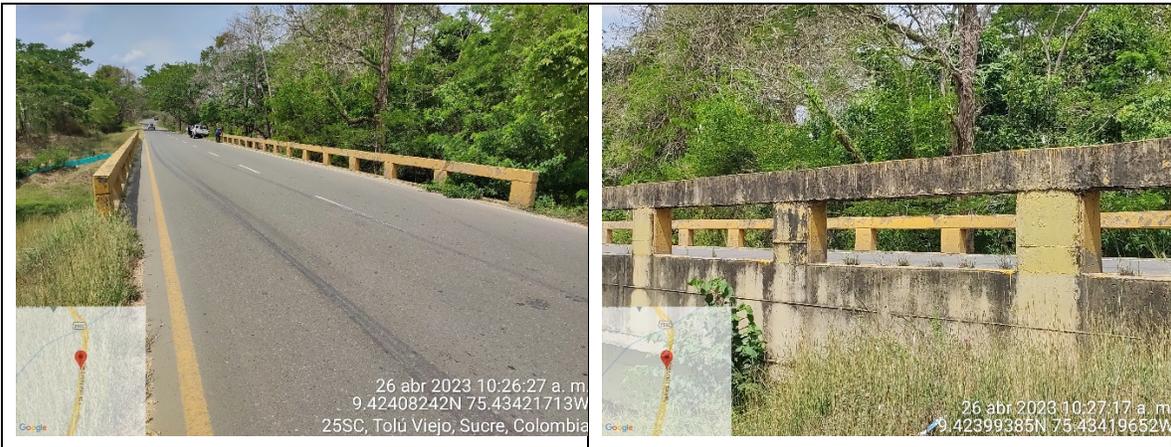
SUPERFICIE Y EQUIPAMIENTOS

DESCRIPCIÓN: Superficie de rodadura, juntas de expansión y bandanas en buen estado.

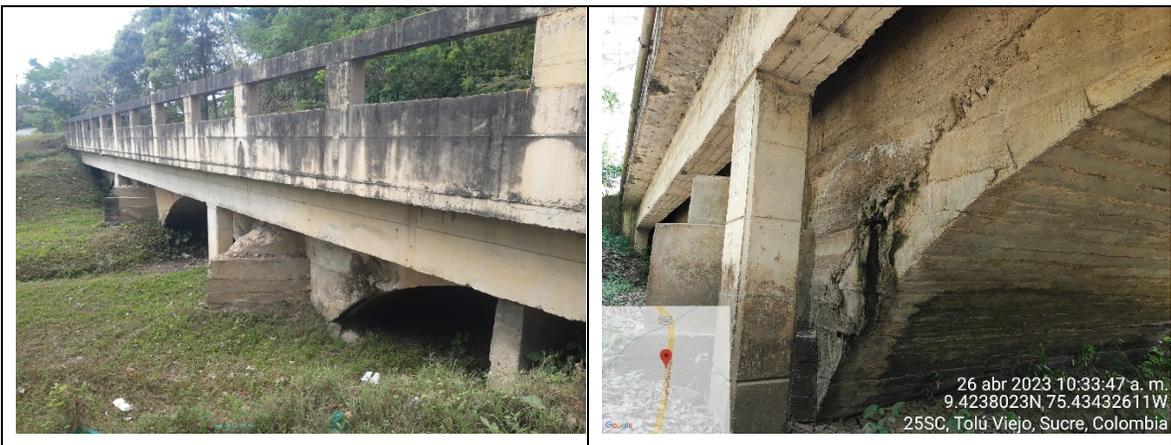
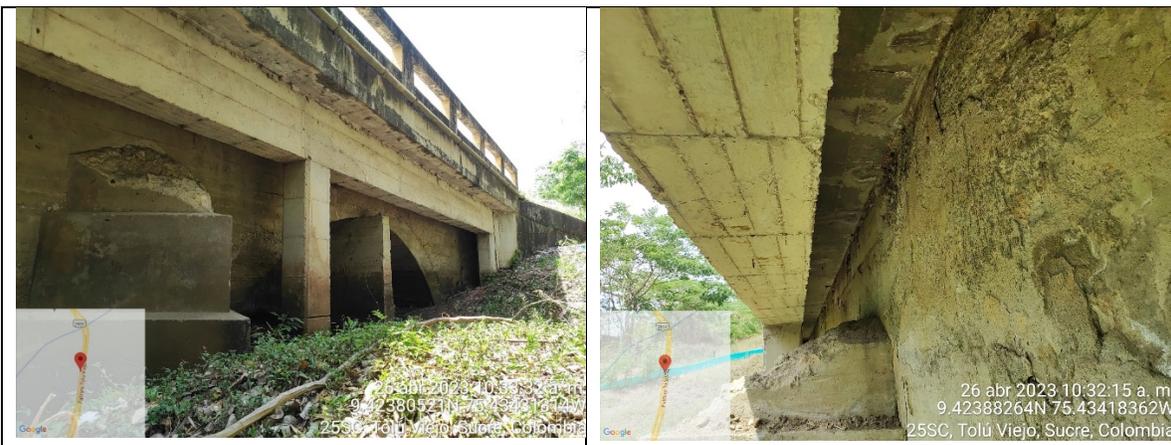
SUBESTRUCTURA Y SUPERESTRUCTURA EN CONCRETO

DESCRIPCIÓN: Arcos en concreto. Refuerzo con vigas laterales para ampliación de calzada. Presenta fisura en arco central y contaminación del concreto.

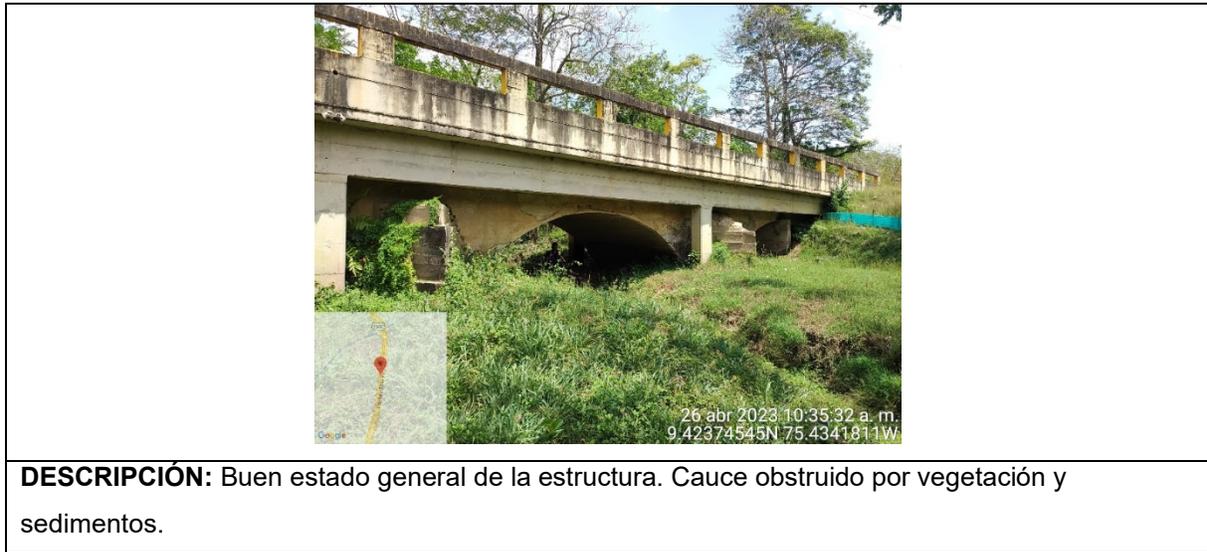
ESTADO GENERAL DE LA ESTRUCTURA

DESCRIPCIÓN: Buen estado general de la estructura. Cauce obstruido por vegetación y sedimentos.

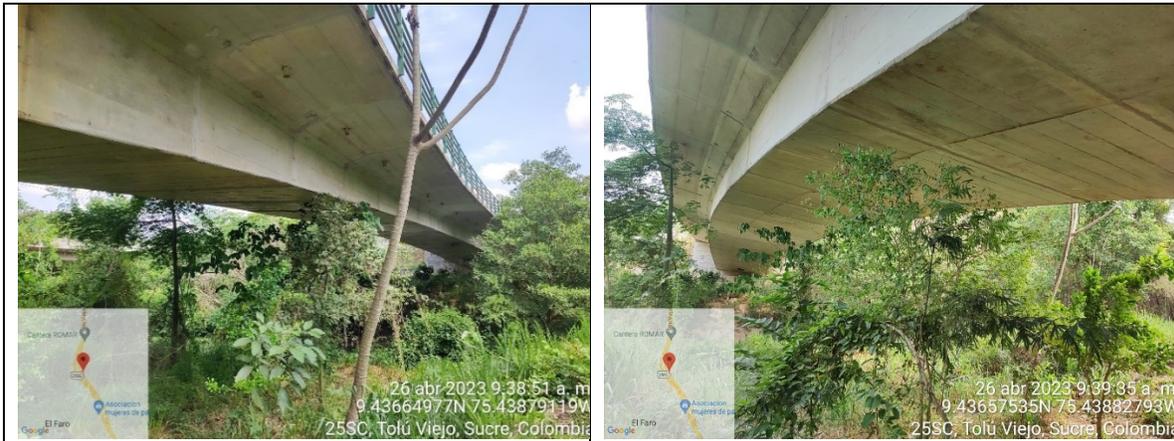
SUPERESTRUCTURA DE CONCRETO

DESCRIPCIÓN: Viga cajón en buen estado.

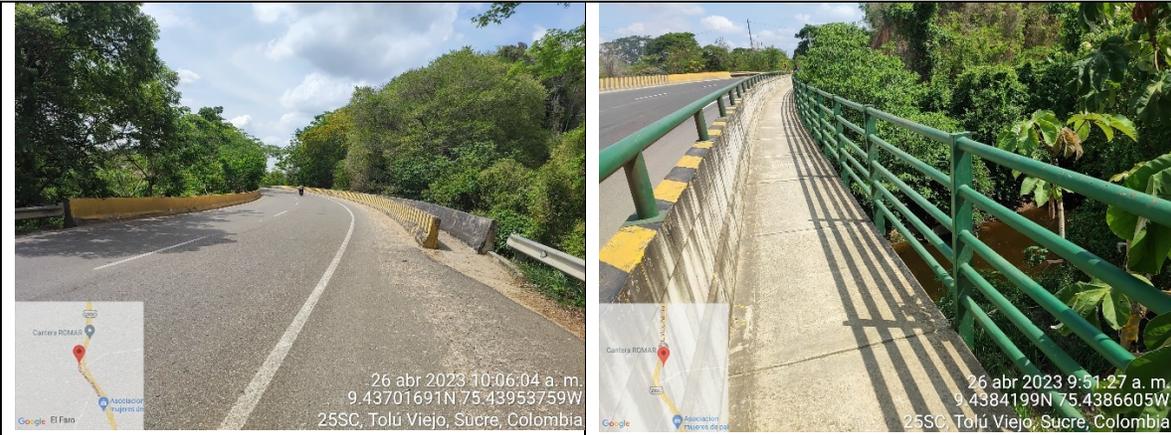
SUPERFICIE Y EQUIPAMIENTOS

DESCRIPCIÓN: Superficie de rodadura, andenes y barandas en buen estado.

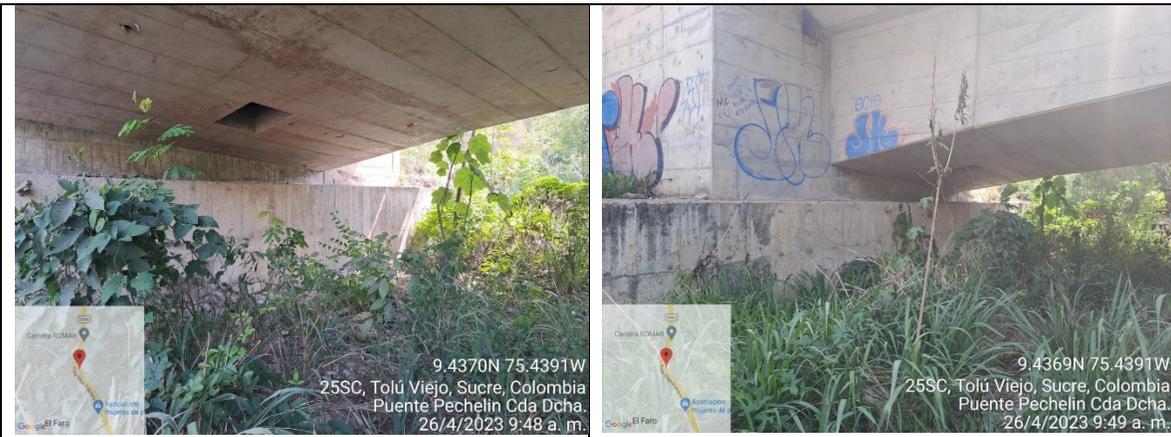
SUBESTRUCTURA

DESCRIPCIÓN: Estribos en buen estado.

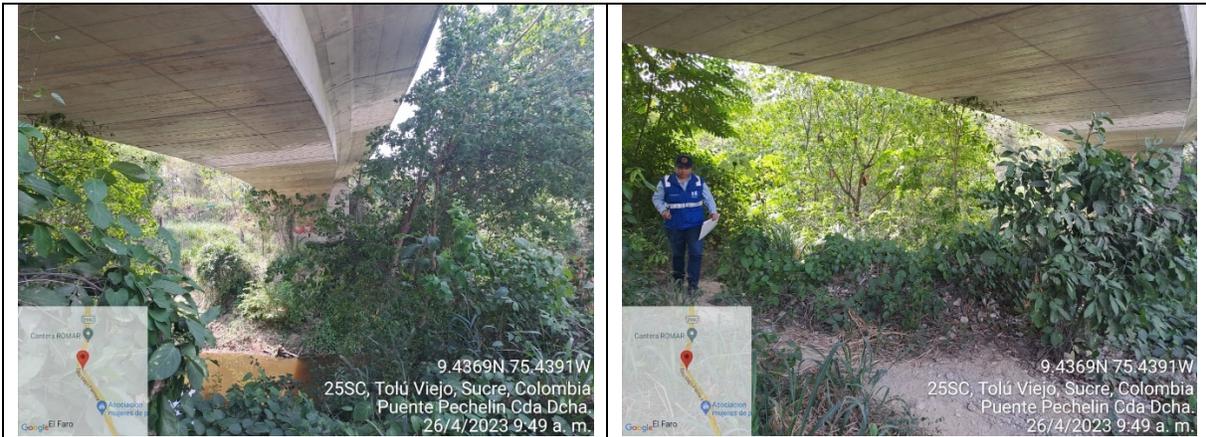
SUPERESTRUCTURA DE CONCRETO

DESCRIPCIÓN: Viga cajón en buen estado.

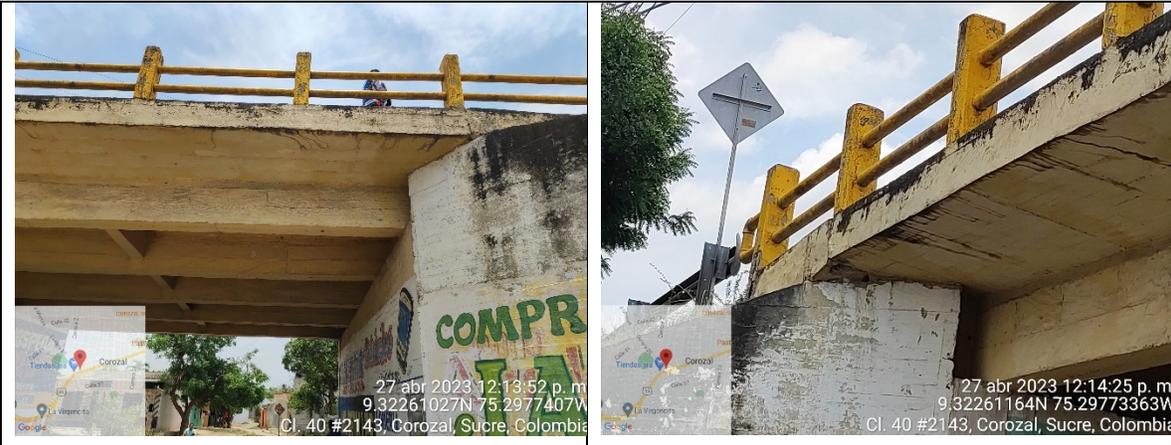
SUPERESTRUCTURA DE CONCRETO

DESCRIPCIÓN: 5 vigas en buen estado. Losa en buen estado.

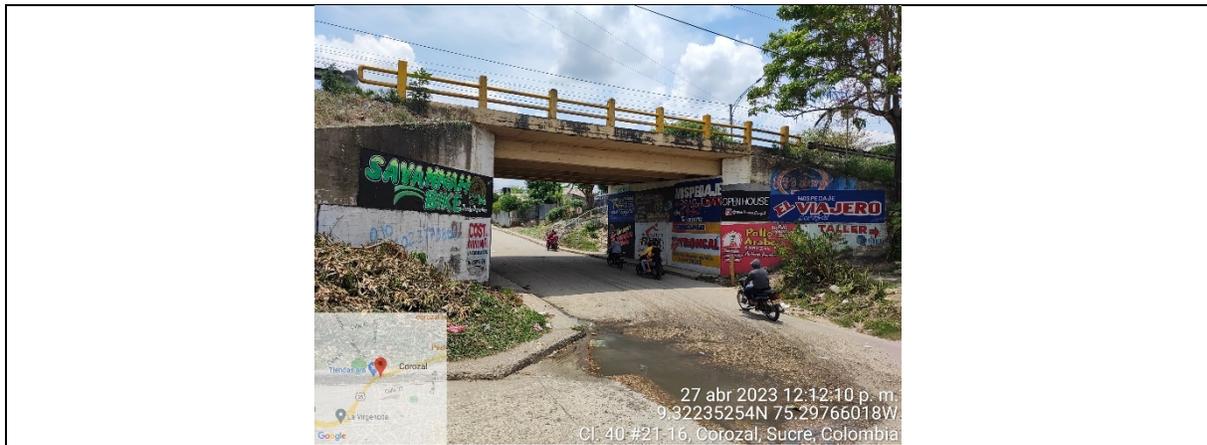
ESTADO GENERAL DE LA ESTRUCTURA

DESCRIPCIÓN: La estructura en general se encuentra en buen estado.

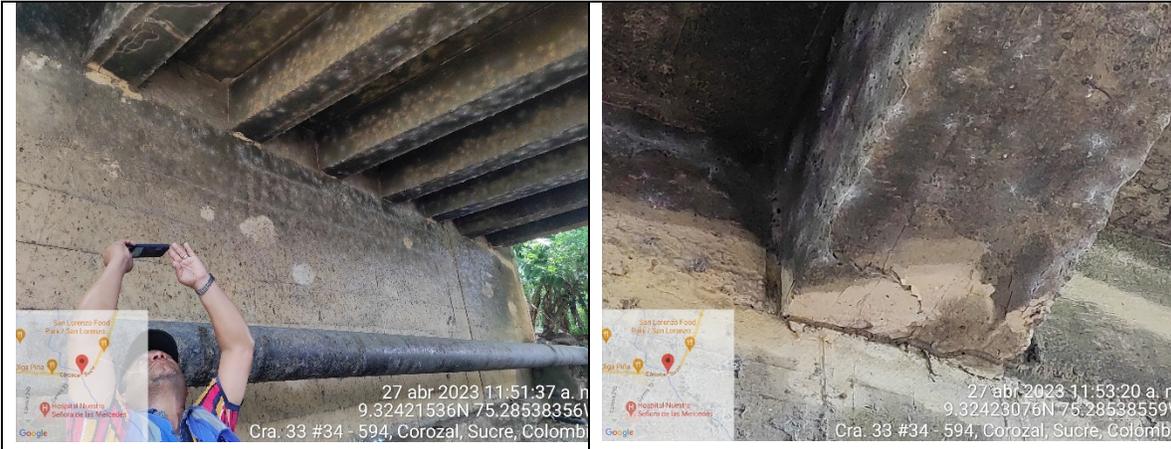
SUPERESTRUCTURA DE CONCRETO

DESCRIPCIÓN: Losa con fluorescencia. Consta de 7 vigas. Viga de borde izquierdo presenta fisuras al borde con el apoyo.

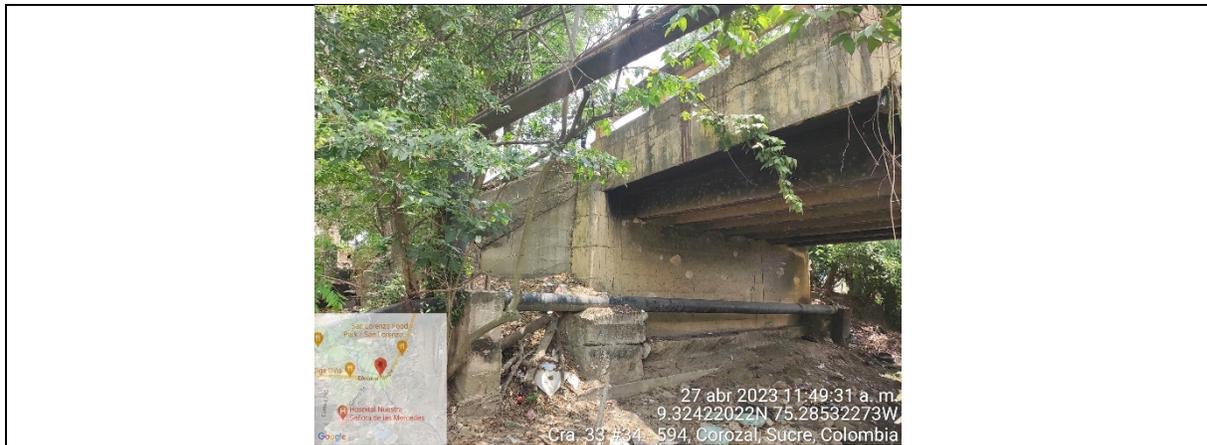
ESTADO GENERAL DE LA ESTRUCTURA

DESCRIPCIÓN: Se encuentra en regular estado, presenta aleta y estribos fisurados, fluorescencia en la losa y concreto contaminado.

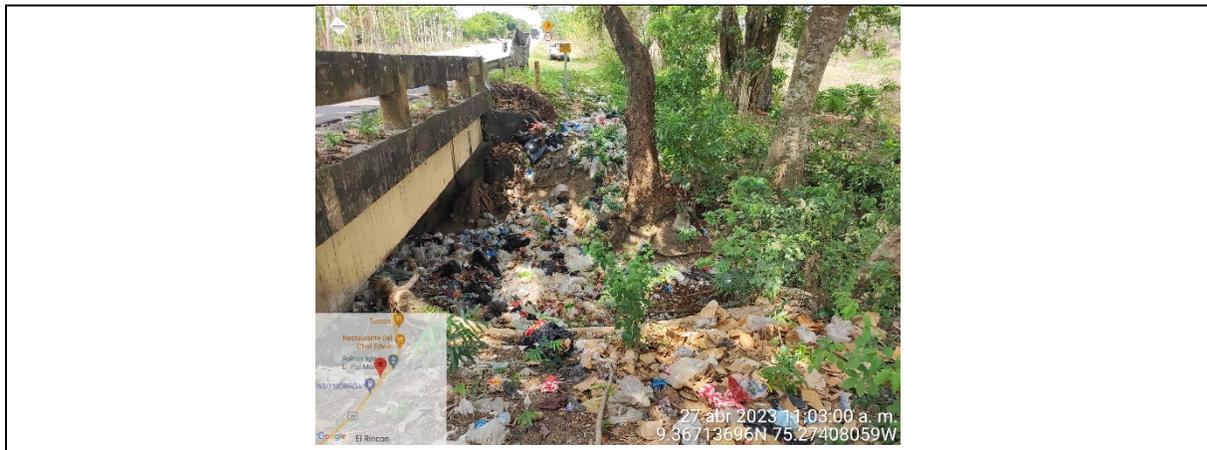
ESTADO GENERAL DE LA ESTRUCTURA

DESCRIPCIÓN: Se encuentra en regular estado. Vigas y losa presentan exposición del acero de refuerzo. El cauce se encuentra obstruido por basuras y vegetación.
