SDC/INV	SiPuCol	Fecha	Hoja
Informe de inspección principal		13/08/12	1
18-55NSA-002.00 García Herreros			
Regional.....: 18 Norte de Santander			
Ruta.....: Santafé de Bogotá - Puerto Santander			
Carretera.....: Anillo Vial de Cúcuta			
Lado de la car...: 0			
Abscisa.....: 16+0058			
No del registro..: 1449			
Año de construcción.....:			
Año de la última reconstrucción.....:			
Paso Superior/Inferior.....: S			
Dir. de abs. de la carretera principal.:			
Requisitos de la inspección.....: 0 Nada			
Recolección de datos : Fecha.....: 2012.05.25			
: Iniciales.....: LHB			
Posición geográfica..:			
Latitud: 7 gra 55.56 min N Longitud: 72 gra 29.03 min O Altitud: 281.44 m			
Geometría: Número de luces.....: 4			
Longitud de la luz menor (m): 40.00			
Longitud de la luz mayor (m): 40.00			
Longitud total (m): 160.00			
Ancho del tablero..... (m): 18.00			
Ancho del separador..... (m): 0.60			
Ancho del andén izquierdo (m): 1.20

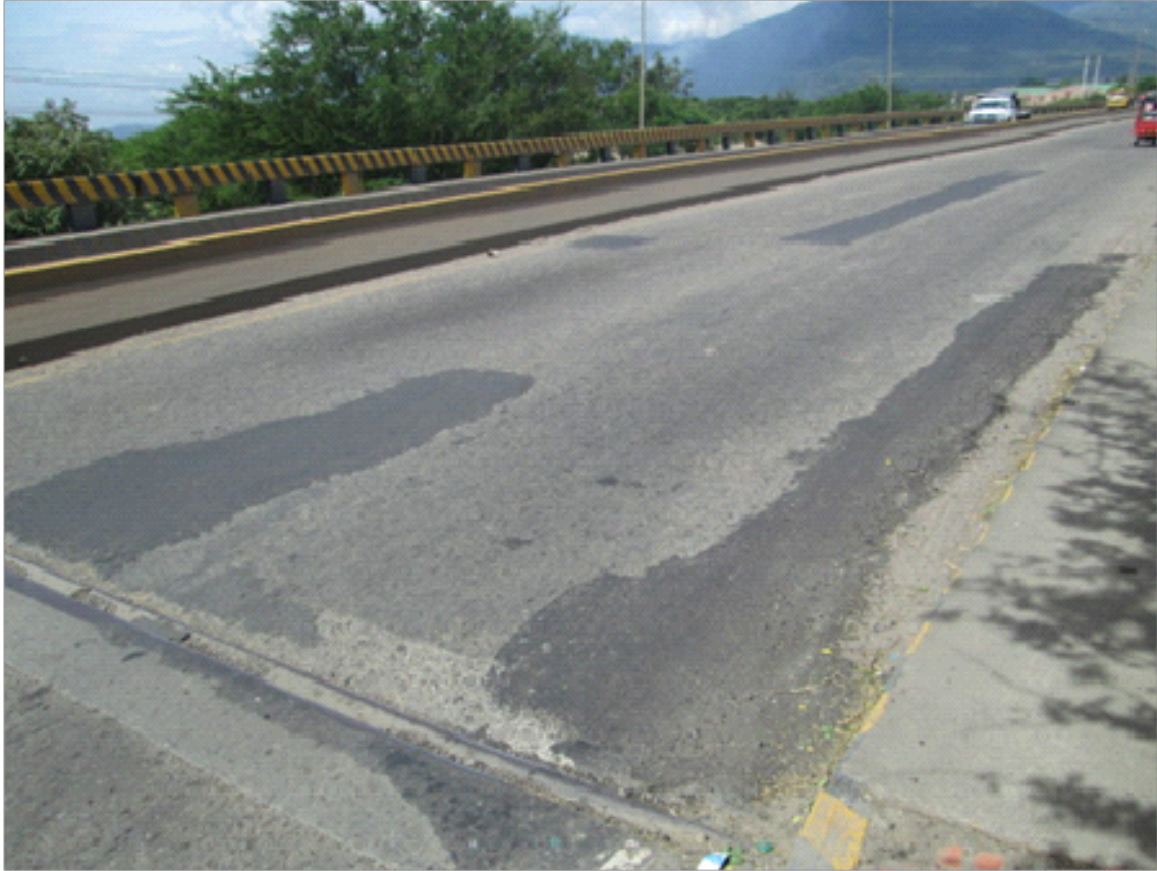
Componente.....: 1 Superficie del puente

Calif./Mantenim.....: 2 / -

Daño/Observaciones.: Desgaste y agregado expuesto.
Tiene parcheos de asfalto.

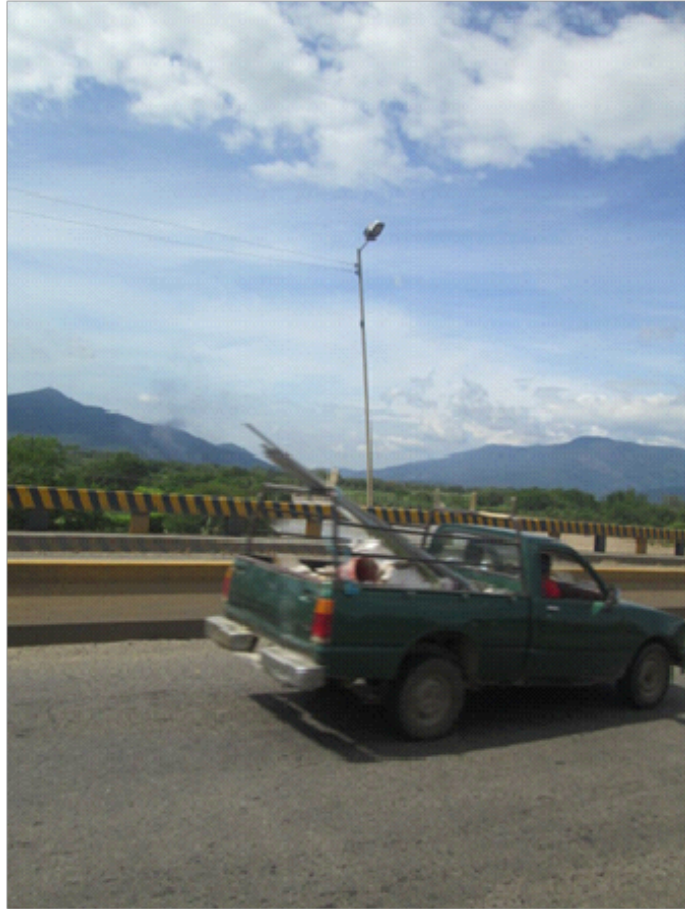
Componente.....: 1 Superficie del puente

Calif./Mantenim.....: 2 / -

Daño/Observaciones.: Desgaste y agregado expuesto.
Tiene parcheos de asfalto.

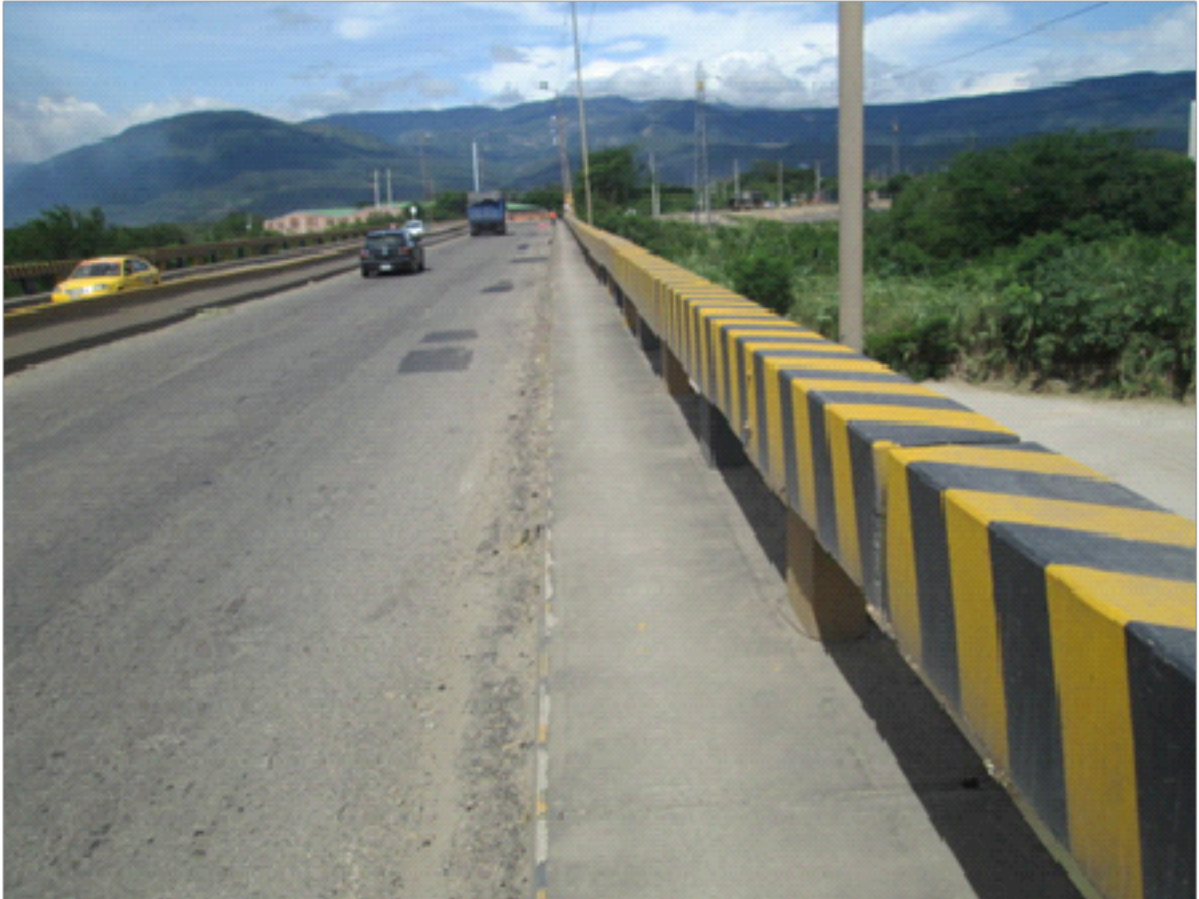
Componente.....: 1 Superficie del puente

Calif./Mantenim.....: 2 / -

Daño/Observaciones.: Desgaste y agregado expuesto.
Tiene parcheos de asfalto.

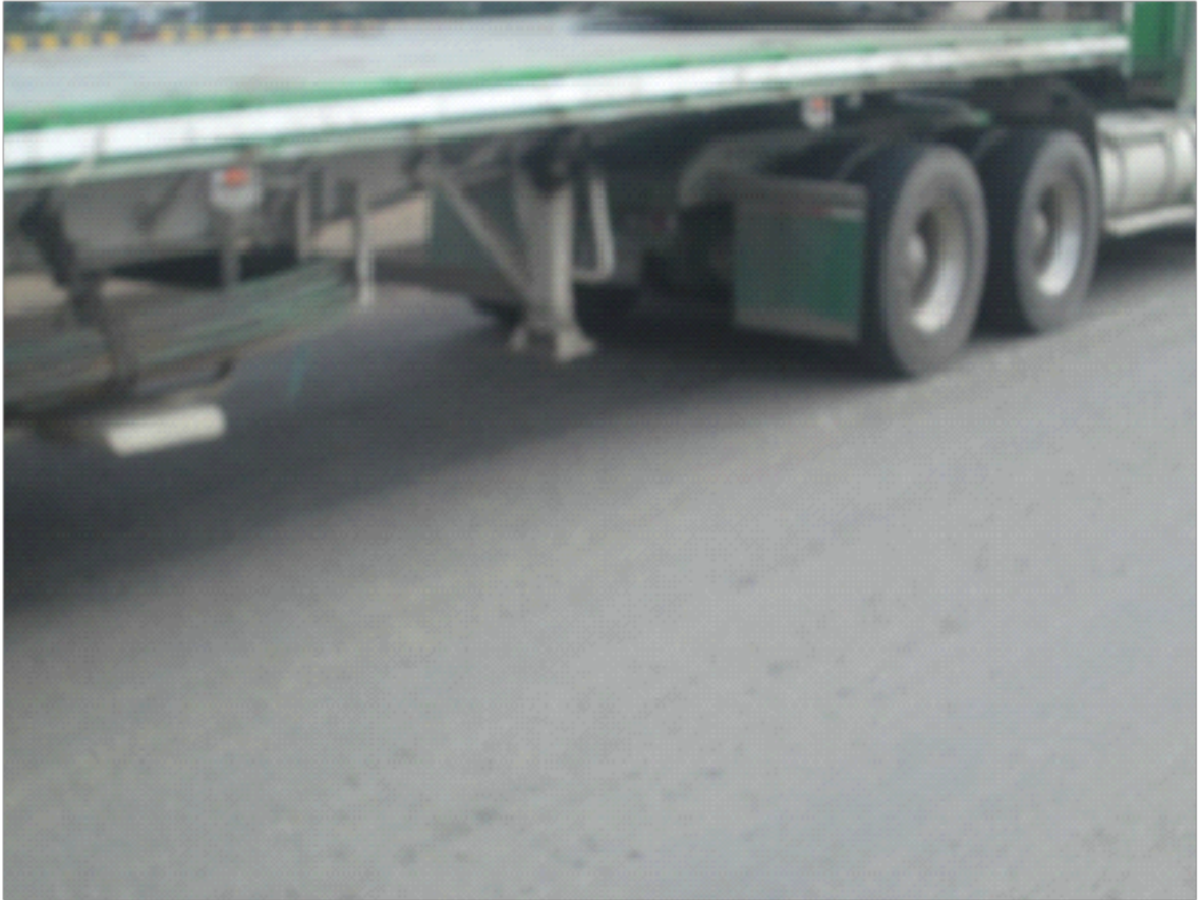
Componente.....: 1 Superficie del puente

Calif./Mantenim....: 2 / -

Daño/Observaciones.: Desgaste y agregado expuesto.
Tiene parcheos de asfalto.

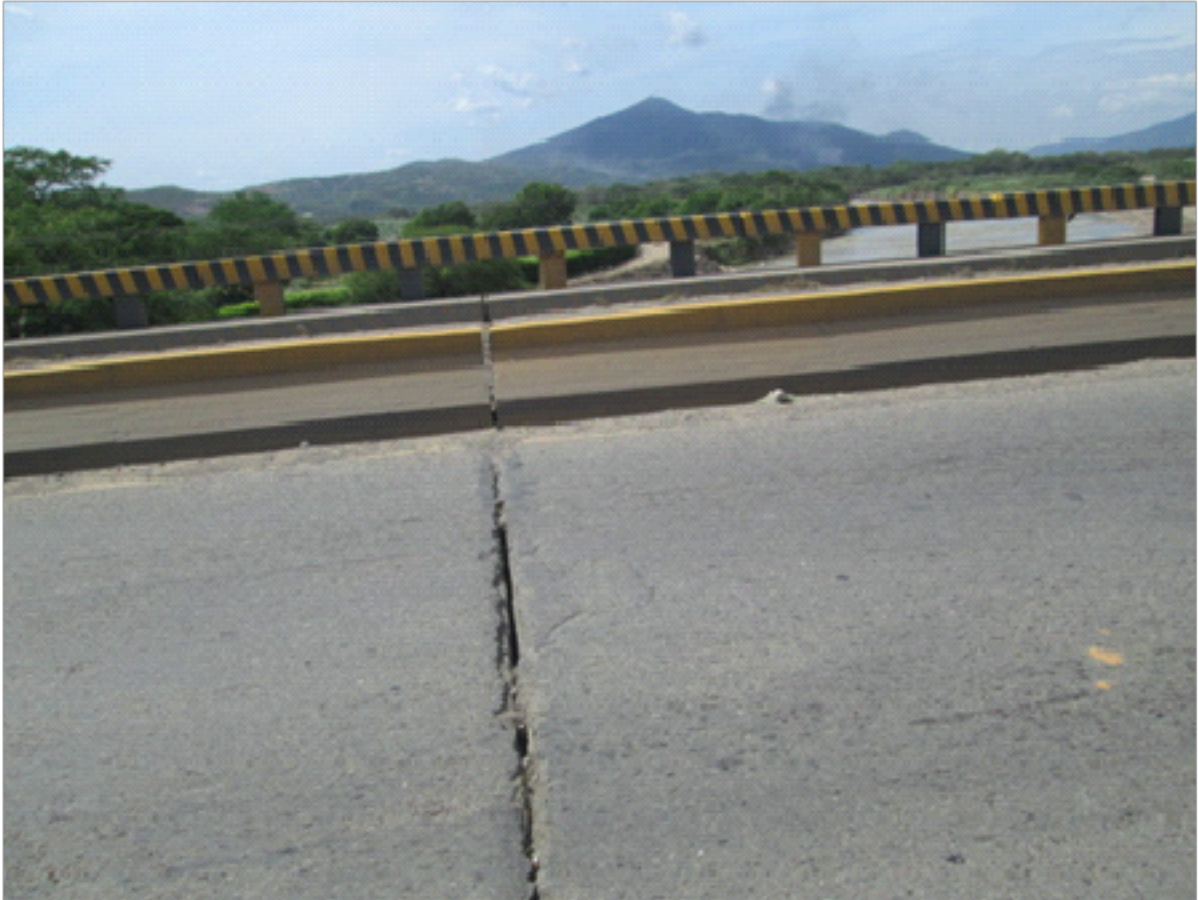
Componente.....: 2 Juntas de expansión

Calif./Mantenim.....: 2 / -

Daño/Observaciones.: Falta de sello en los dispositivos de junta.

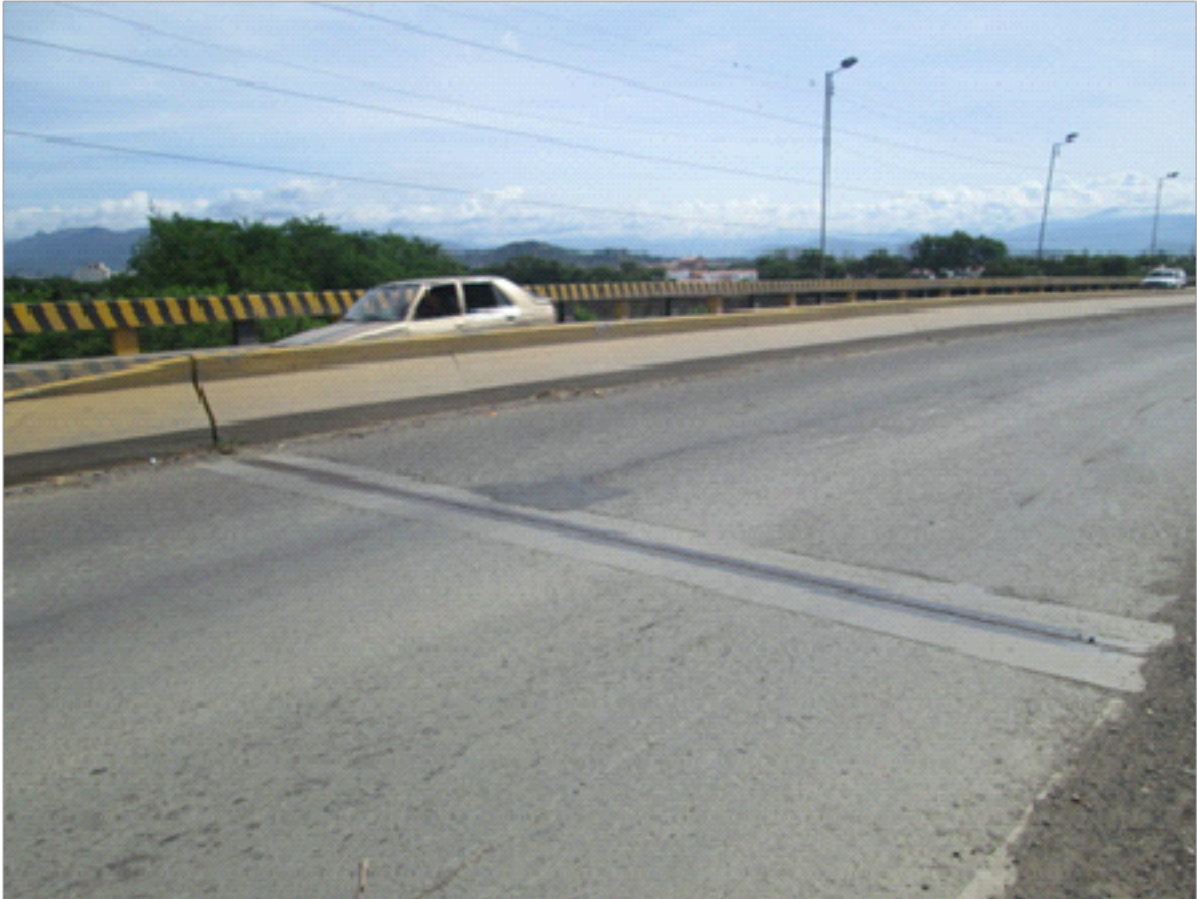
Componente.....: 2 Juntas de expansión

Calif./Mantenim.....: 2 / -

Daño/Observaciones.: Falta de sello en los dispositivos de junta.

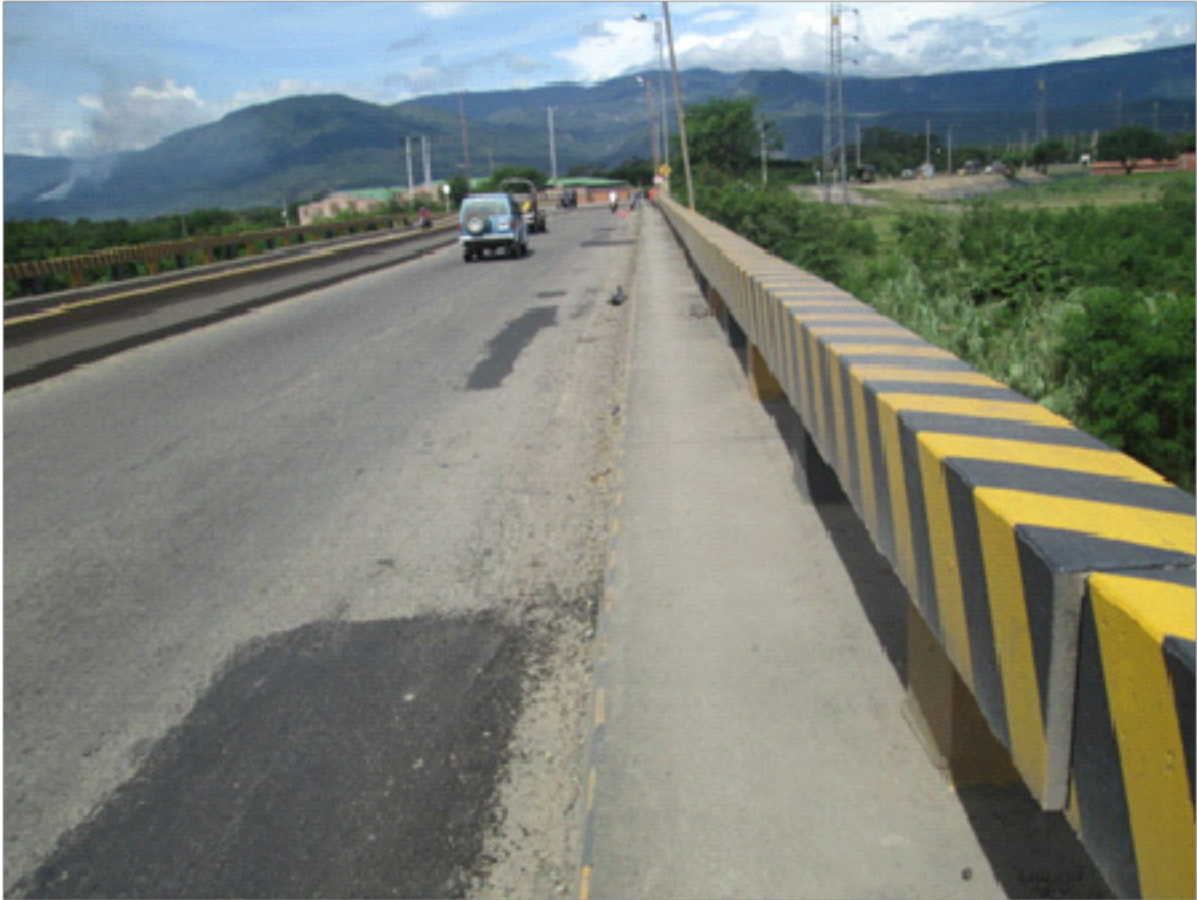
Componente.....: 3 Andenes/Bordillos

Calif./Mantenim.....: 2 / -

Daño/Observaciones.: Hay tramos de andén agrietados.

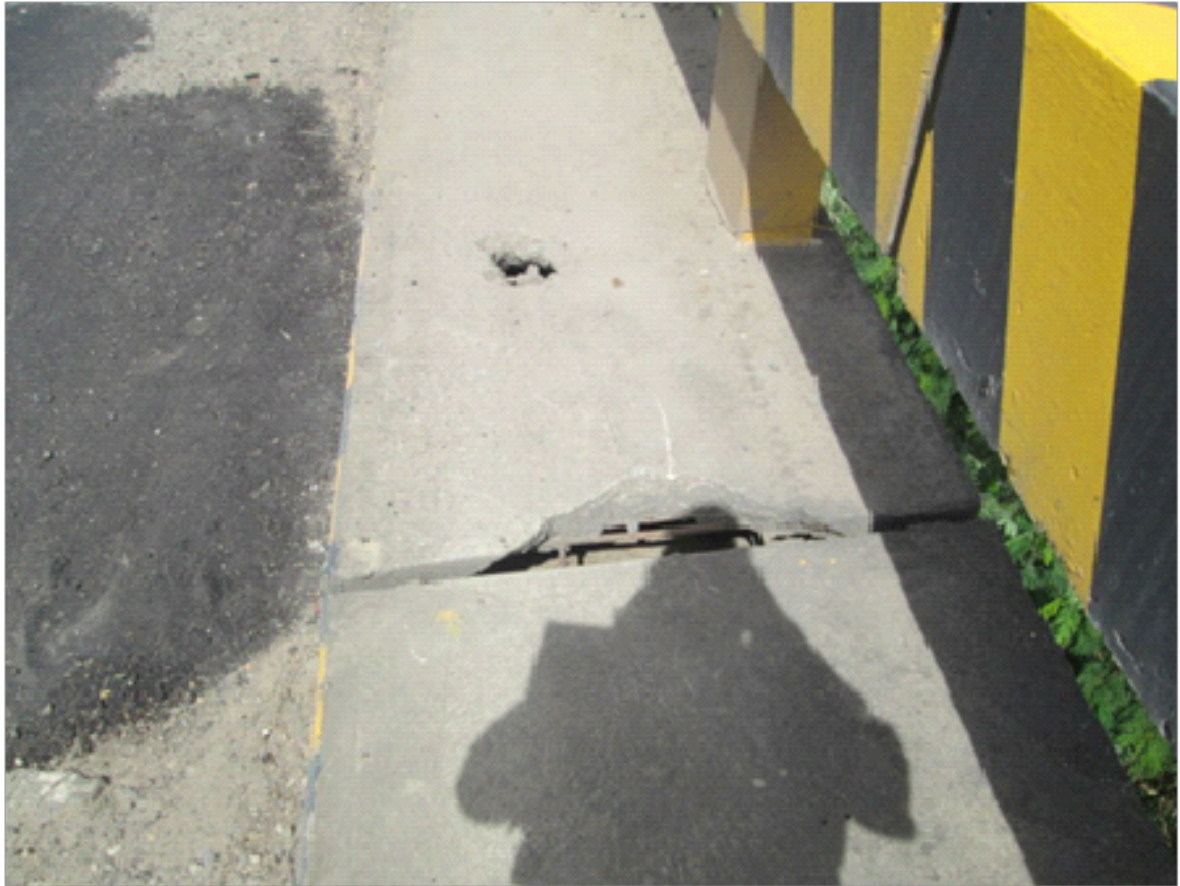
Componente.....: 3 Andenes/Bordillos

Calif./Mantenim.....: 2 / -

Daño/Observaciones.: Hay tramos de andén agrietados.

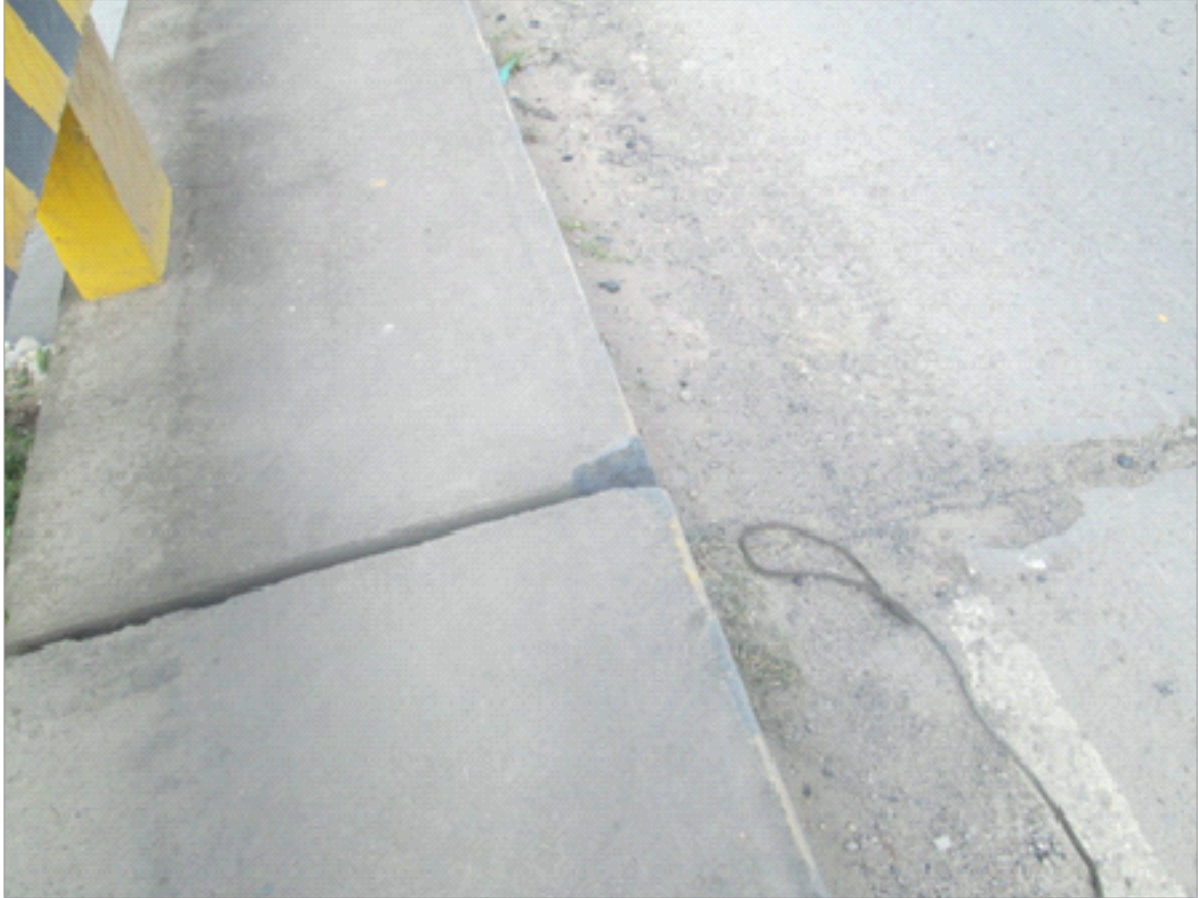
Componente.....: 3 Andenes/Bordillos

Calif./Mantenim.....: 2 / -

Daño/Observaciones.: Hay tramos de andén agrietados.

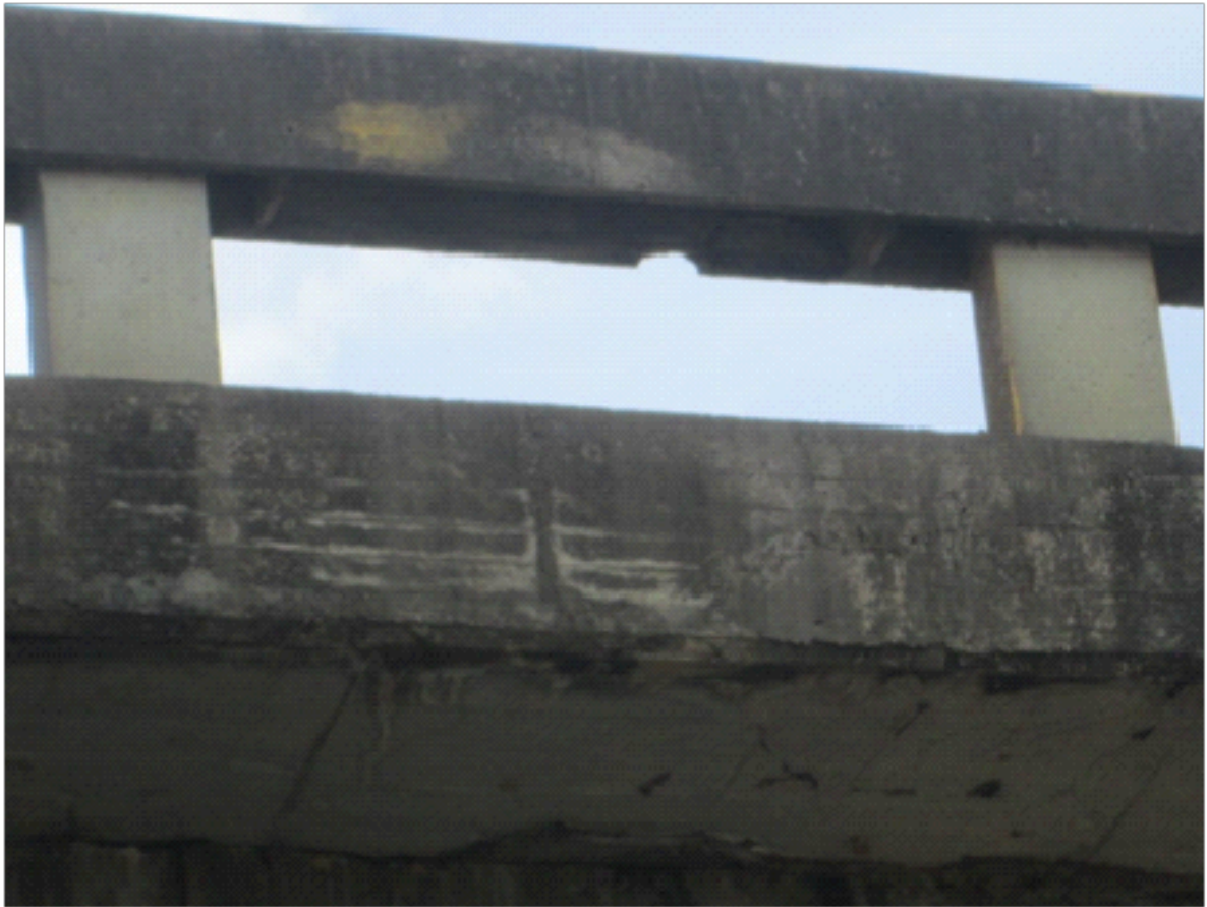
Componente.....: 4 Barandas

Calif./Mantenim....: 0 / -

Daño/Observaciones.: Se observan en buen estado.

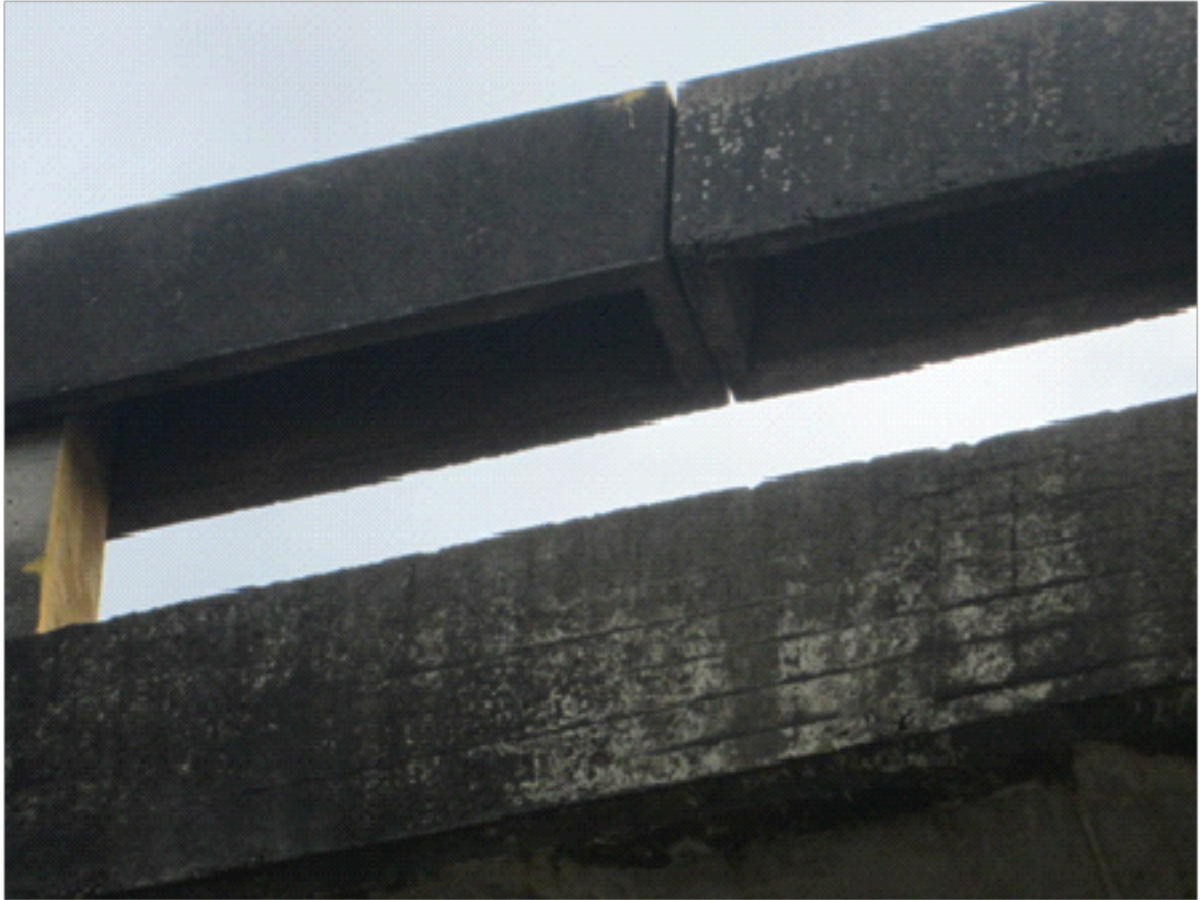
Componente.....: 4 Barandas

Calif./Mantenim....: 0 / -

Daño/Observaciones.: Se observan en buen estado.

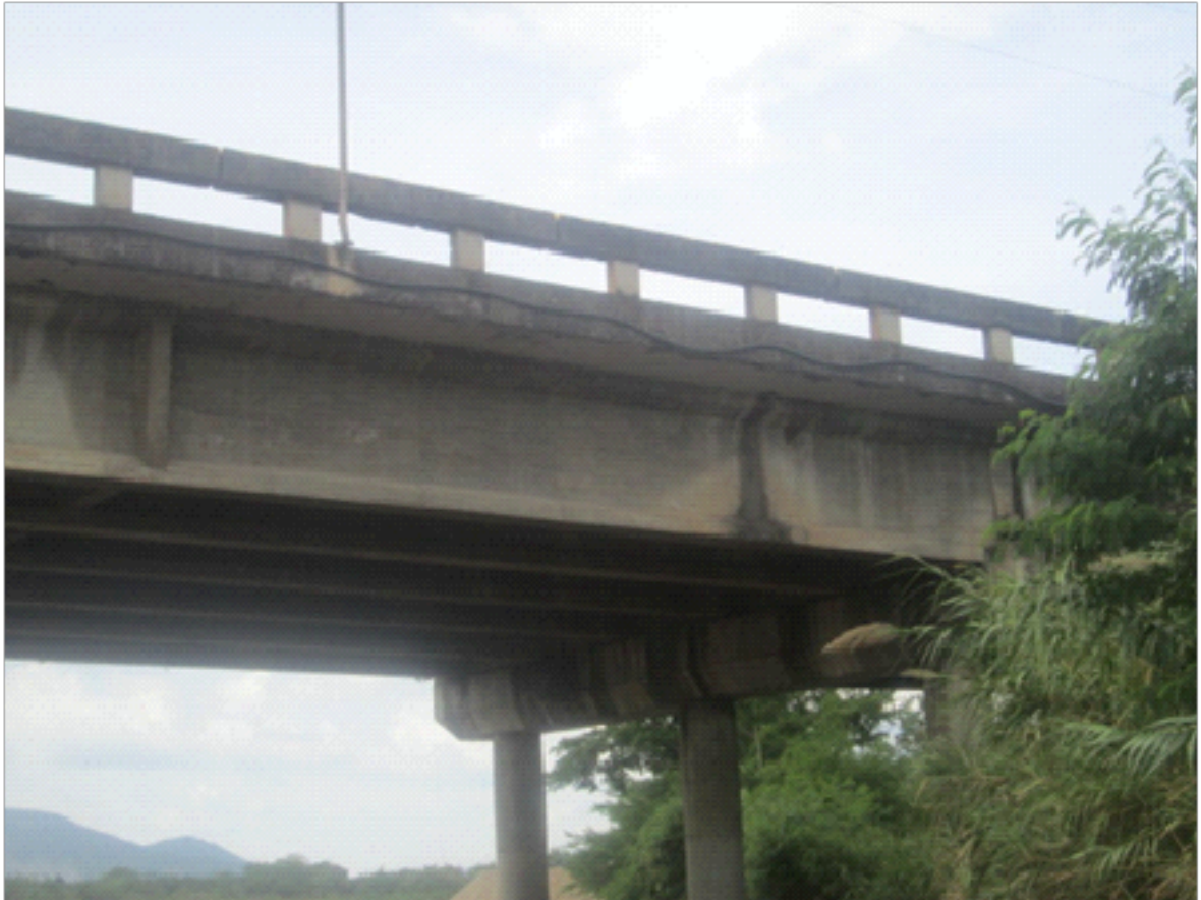
Componente.....: 4 Barandas

Calif./Mantenim....: 0 / -

Daño/Observaciones.: Se observan en buen estado.

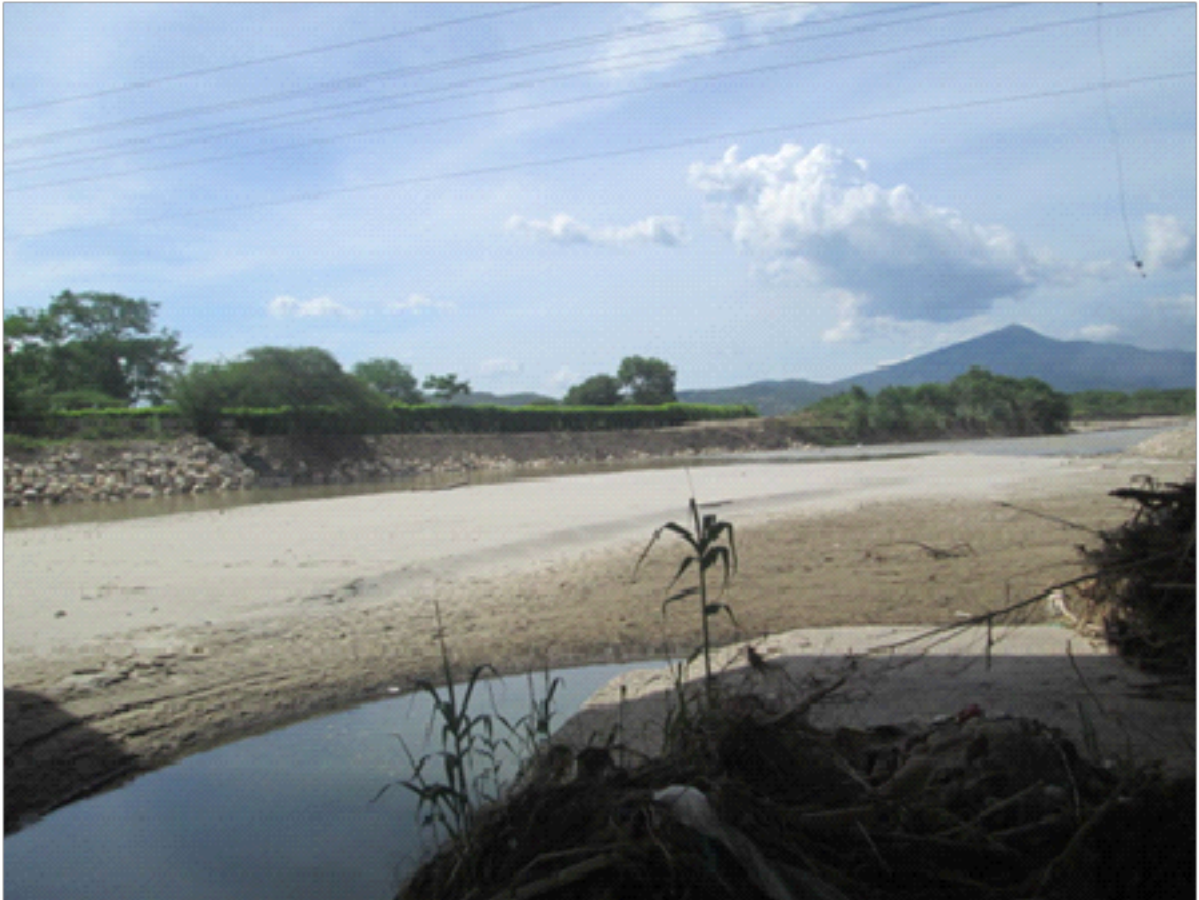
Componente.....: 5 Conos/Taludes

Calif./Mantenim.....: 0 / -

Daño/Observaciones.: Existen obras de protección en los estribos.

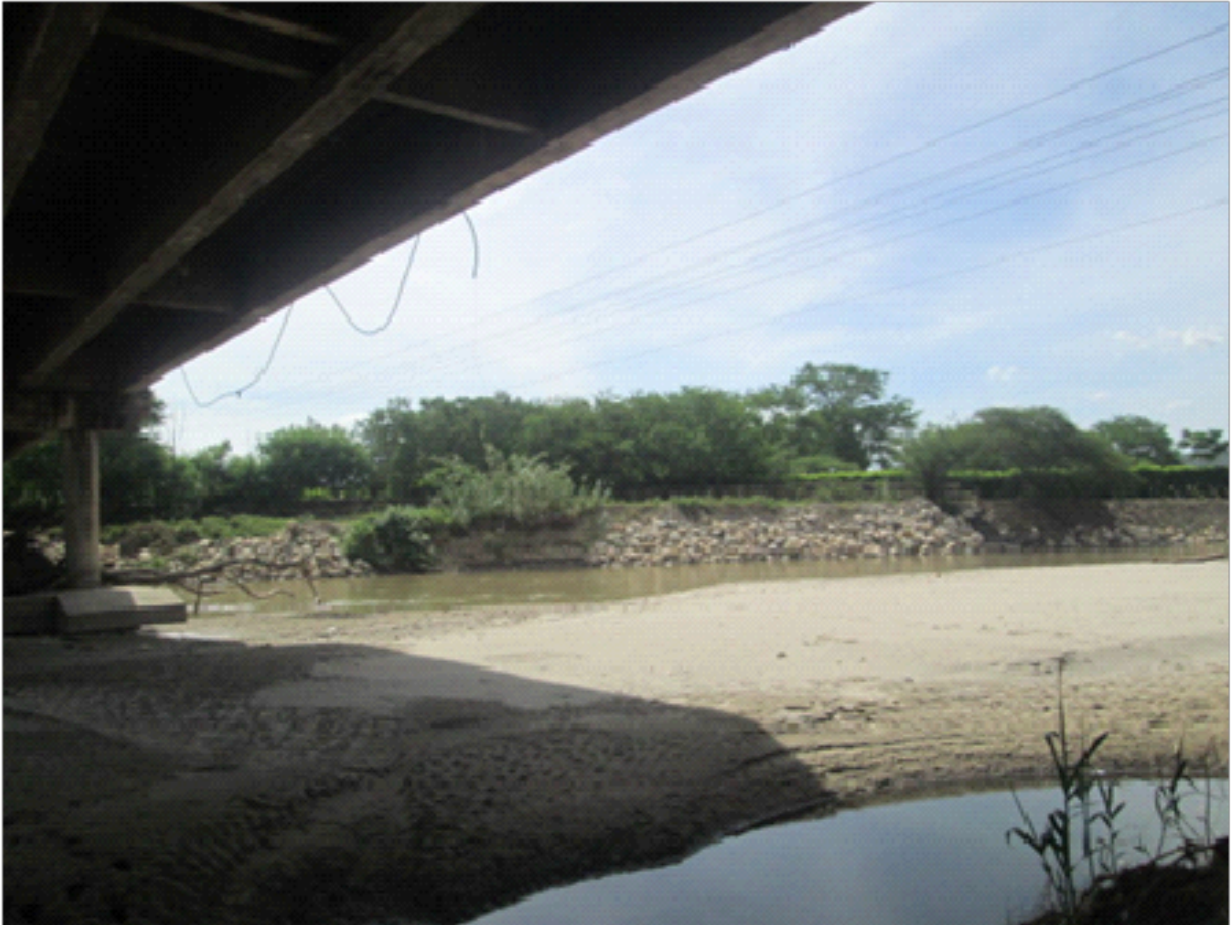
Componente.....: 5 Conos/Taludes

Calif./Mantenim.....: 0 / -

Daño/Observaciones.: Existen obras de protección en los estribos.

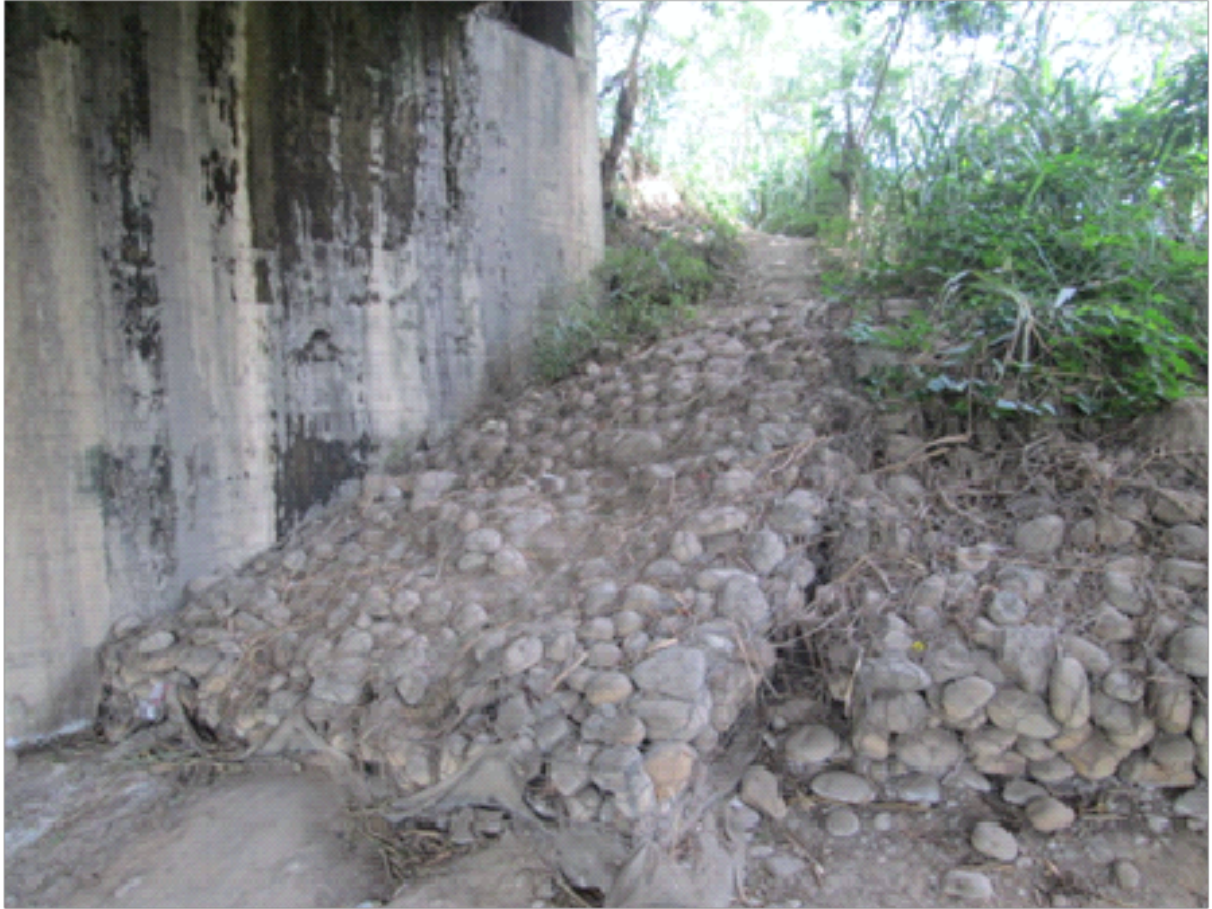
Componente.....: 6 Aletas

Calif./Mantenim....: 1 / -

Daño/Observaciones.: Presentan vegetación y manchas de humedad.

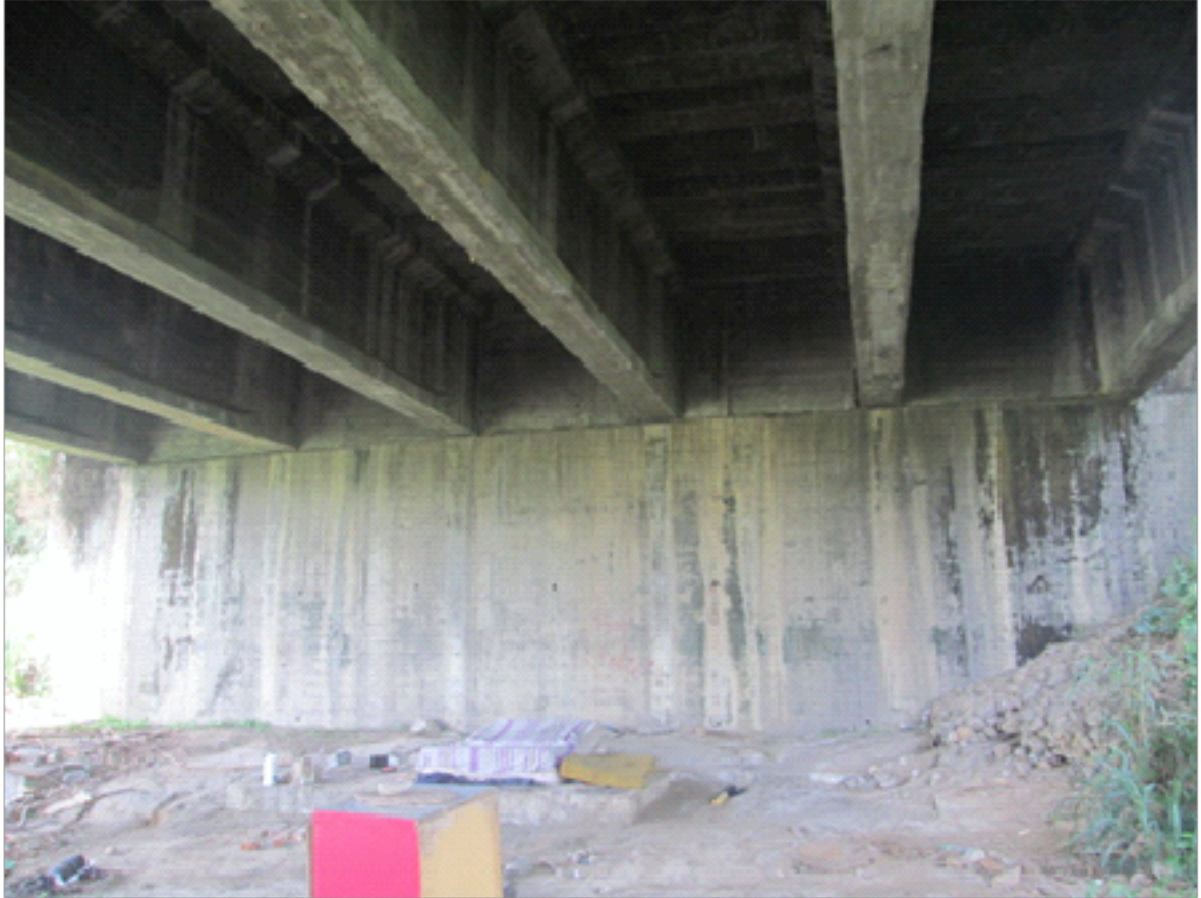
Componente.....: 7 Estribos

Calif./Mantenim.....: 1 / -

Daño/Observaciones.: Presentan manchas de humedad y vegetación.

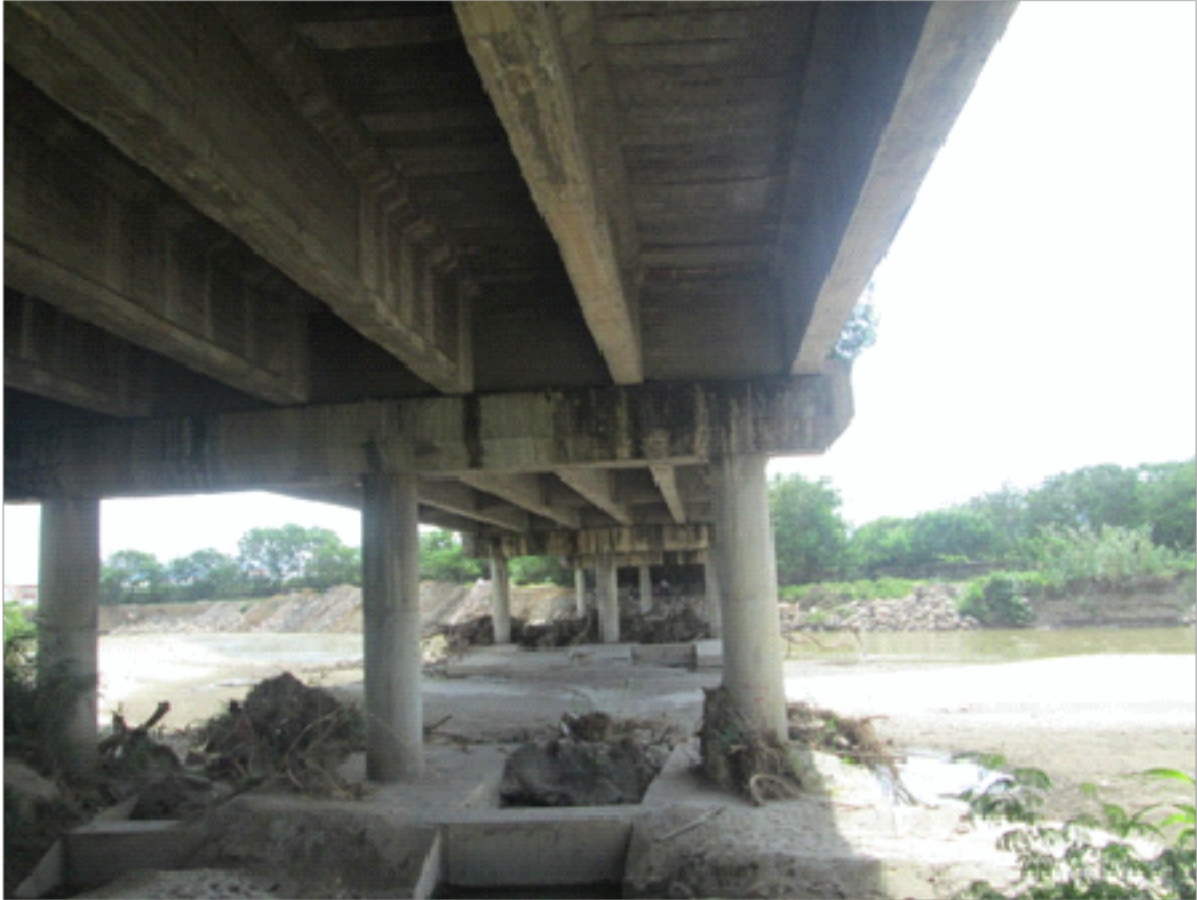
Componente.....: 8 Pilas

Calif./Mantenim....: 1 / -

Daño/Observaciones.: Presentan manchas de humedad y vegetación.

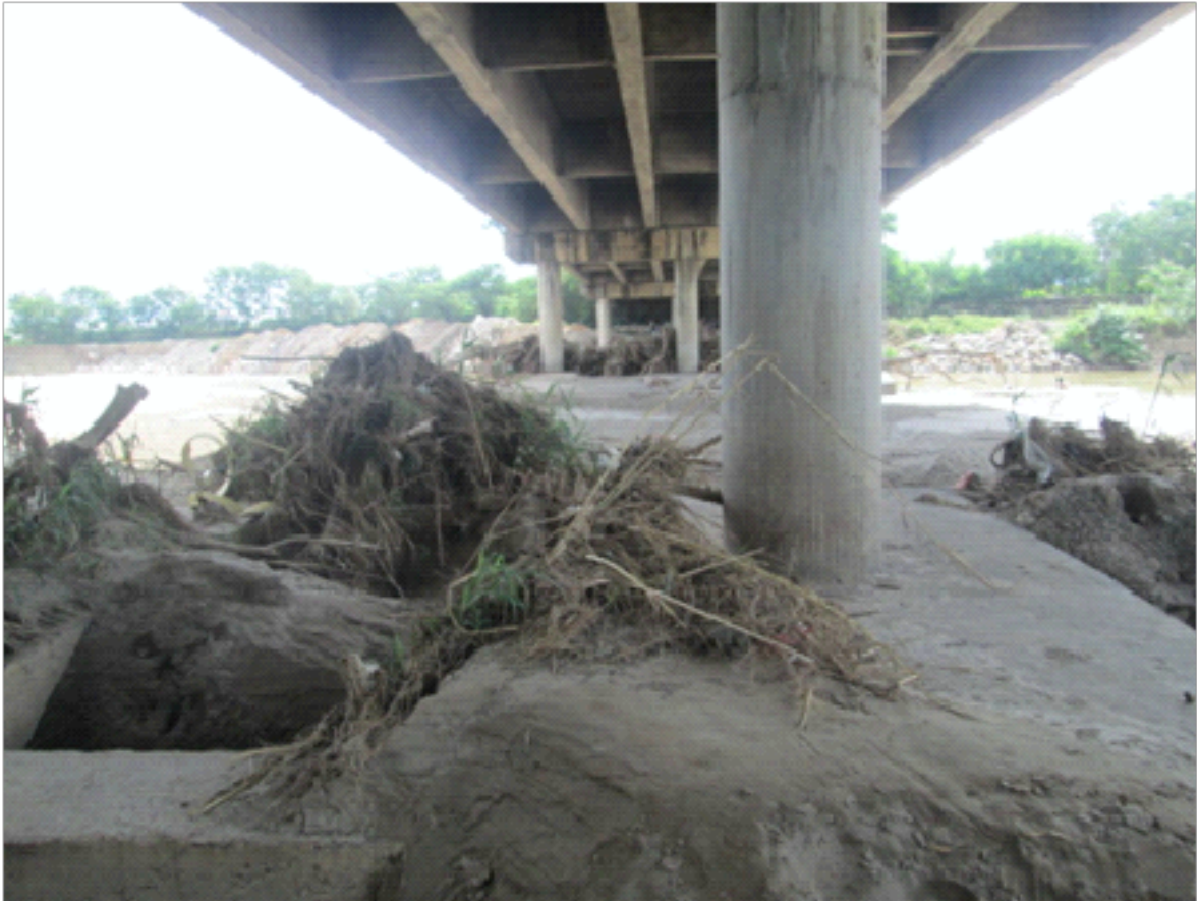
Componente.....: 8 Pilas

Calif./Mantenim....: 1 / -

Daño/Observaciones.: Presentan manchas de humedad y vegetación.

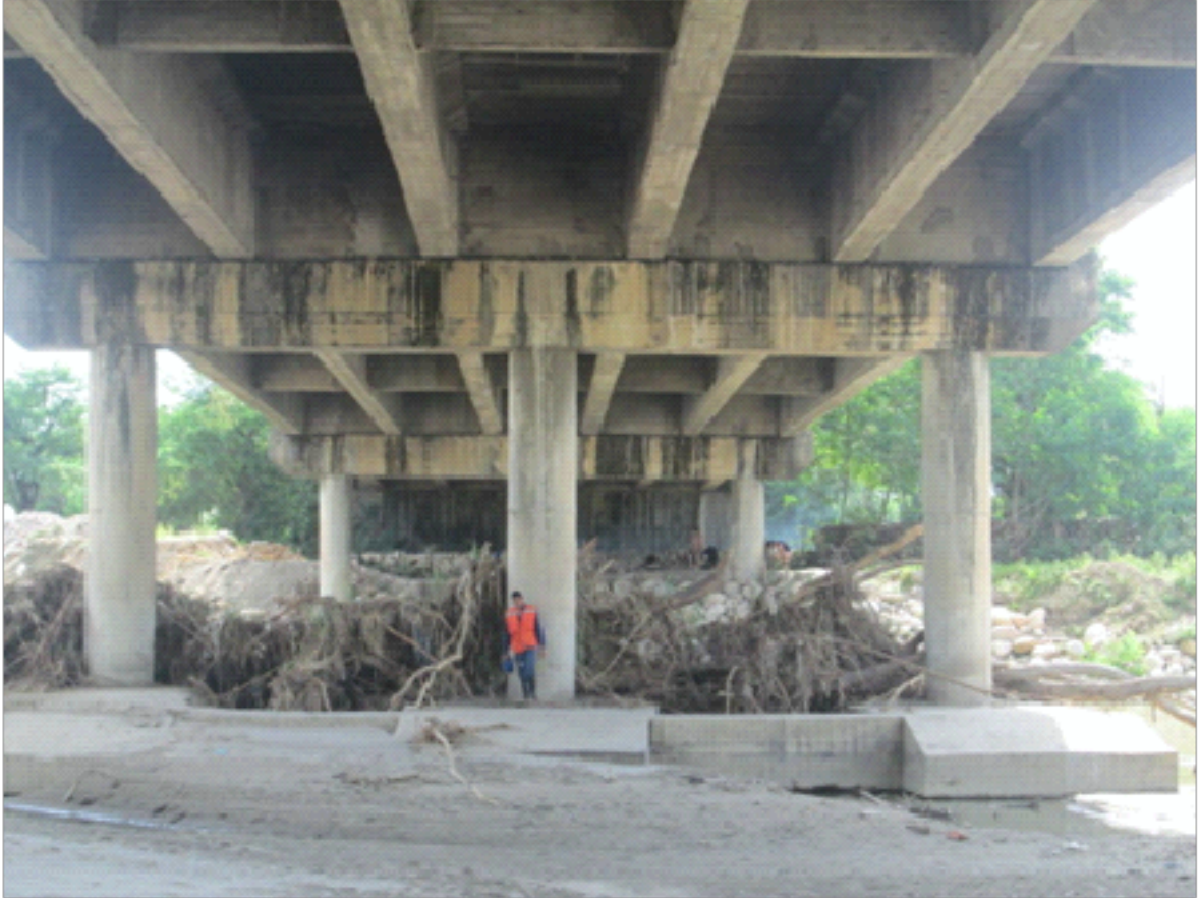
Componente.....: 8 Pilas

Calif./Mantenim....: 1 / -

Daño/Observaciones.: Presentan manchas de humedad y vegetación.

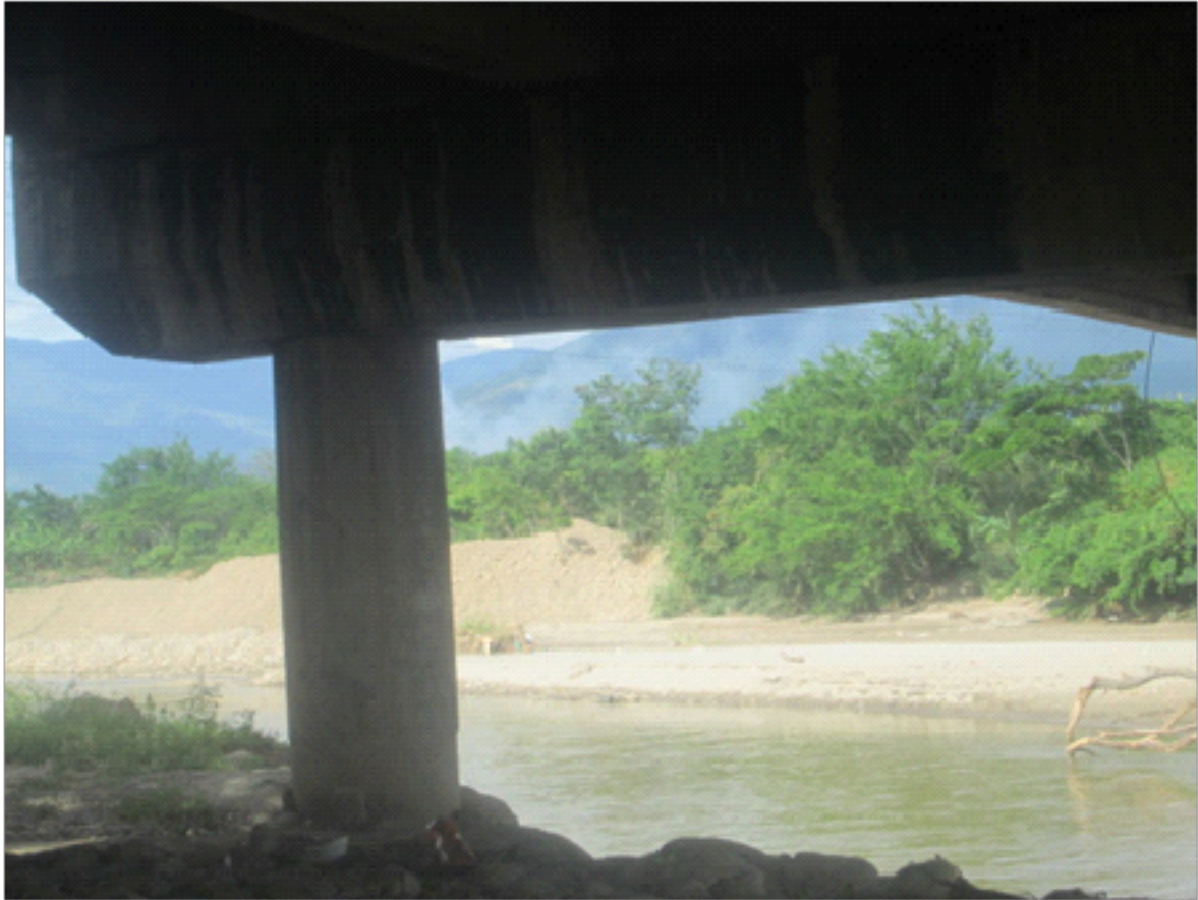
Componente.....: 8 Pilas

Calif./Mantenim....: 1 / -

Daño/Observaciones.: Presentan manchas de humedad y vegetación.

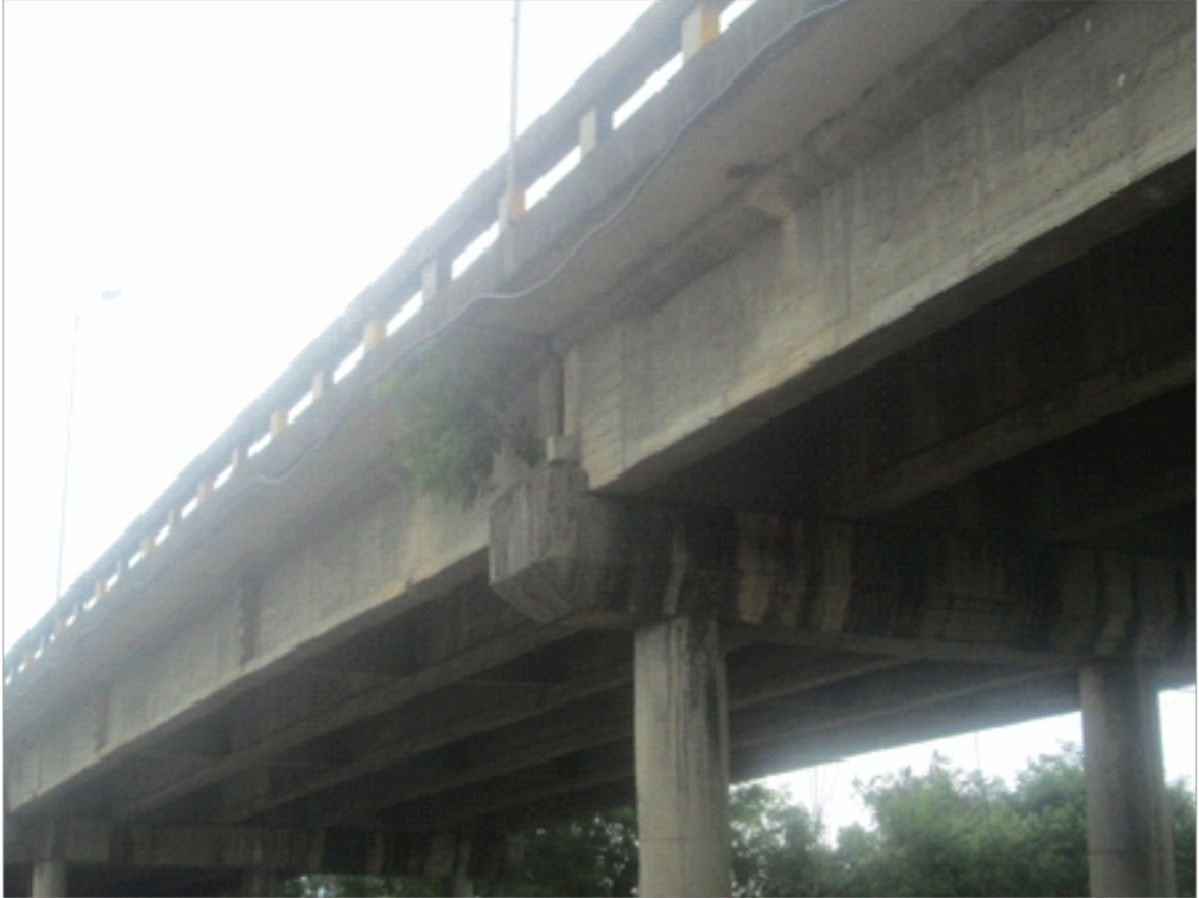
Componente.....: 9 Apoyos

Calif./Mantenim....: 1 / -

Daño/Observaciones.: Presentan vegetación por la infiltración a través de las juntas.
