SDC/INV	SiPuCol	Fecha	Hoja
Informe de inspección principal		13/08/12	1
18-55NSA-002.00 García Herreros			
Regional.....: 18 Norte de Santander			
Ruta.....: Santafé de Bogotá - Puerto Santander			
Carretera.....: Anillo Vial de Cúcuta			
Lado de la car...: 0			
Abscisa.....: 16+0058			
No del registro..: 1449			
Año de construcción.....:			
Año de la última reconstrucción.....:			
Paso Superior/Inferior.....: S			
Dir. de abs. de la carretera principal.:			
Requisitos de la inspección.....: 0 Nada			
Recolección de datos : Fecha.....: 2012.05.25			
: Iniciales.....: LHB			
Posición geográfica..:			
Latitud: 7 gra 55.56 min N Longitud: 72 gra 29.03 min O Altitud: 281.44 m			
Geometría: Número de luces.....: 4			
Longitud de la luz menor (m): 40.00			
Longitud de la luz mayor (m): 40.00			
Longitud total (m): 160.00			
Ancho del tablero..... (m): 18.00			
Ancho del separador..... (m): 0.60			
Ancho del andén izquierdo (m): 1.20

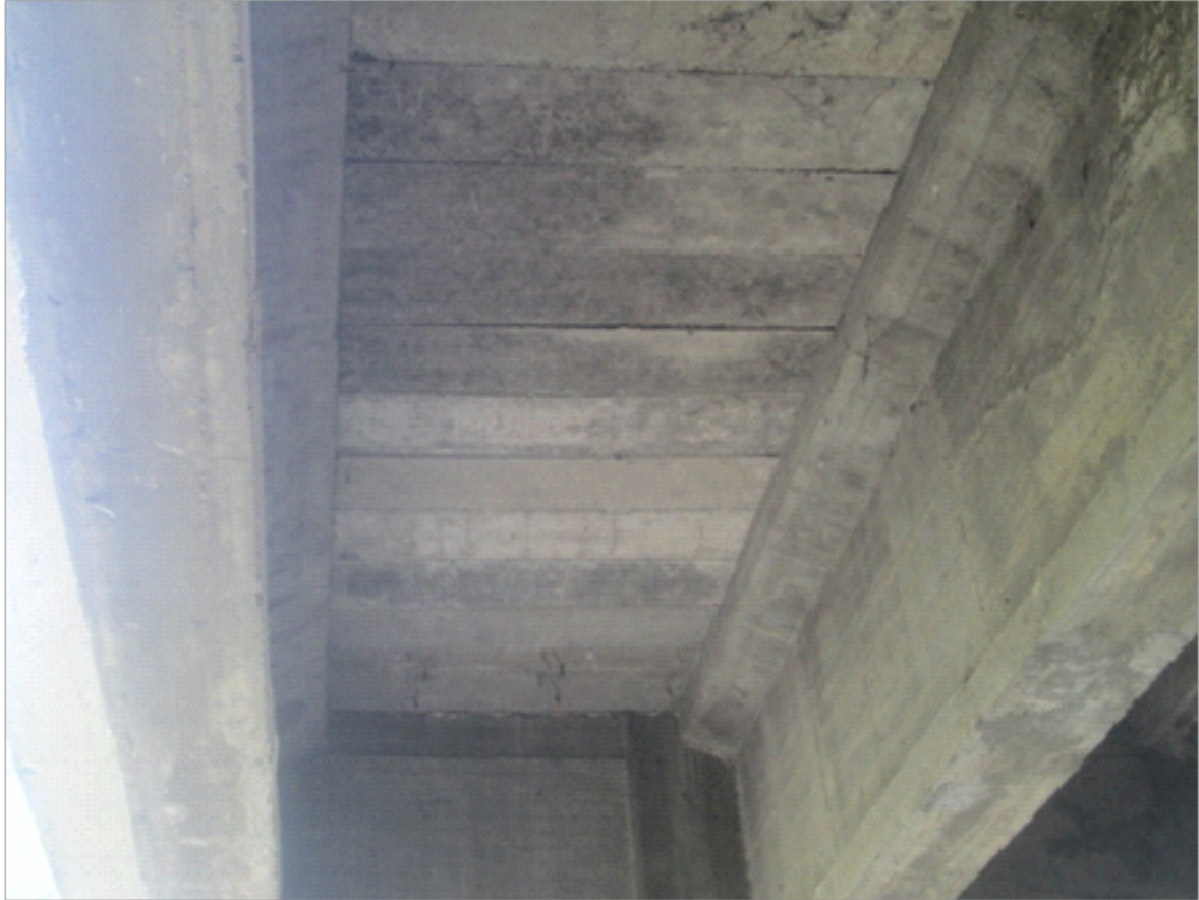
Componente.....: 10 Losa

Calif./Mantenim....: 1 / -

Daño/Observaciones.: Se identificaron losetas flectadas.

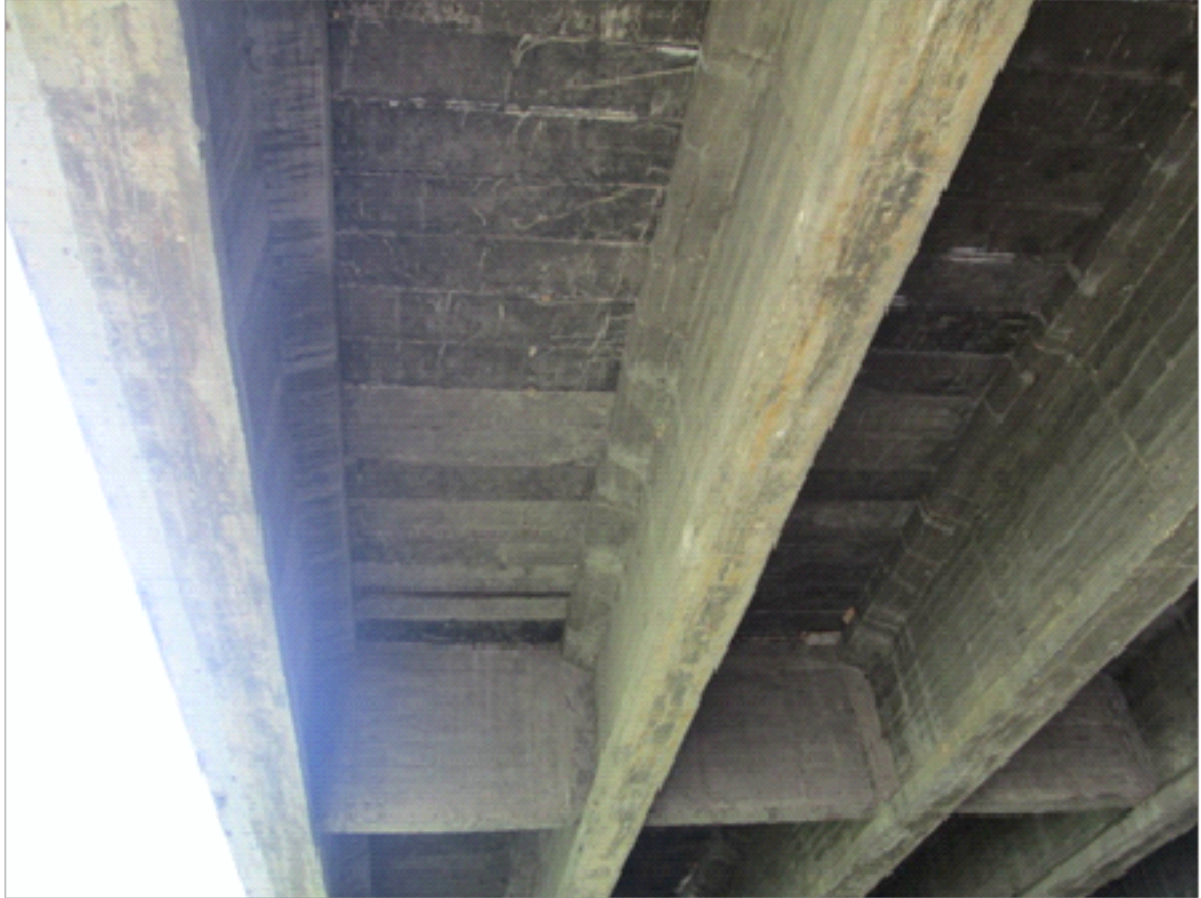
Componente.....: 11 Vigas/Largueros/Diafragmas

Calif./Mantenim....: 1 / -

Daño/Observaciones.: Manchas de humedad por infiltración a través de las juntas.

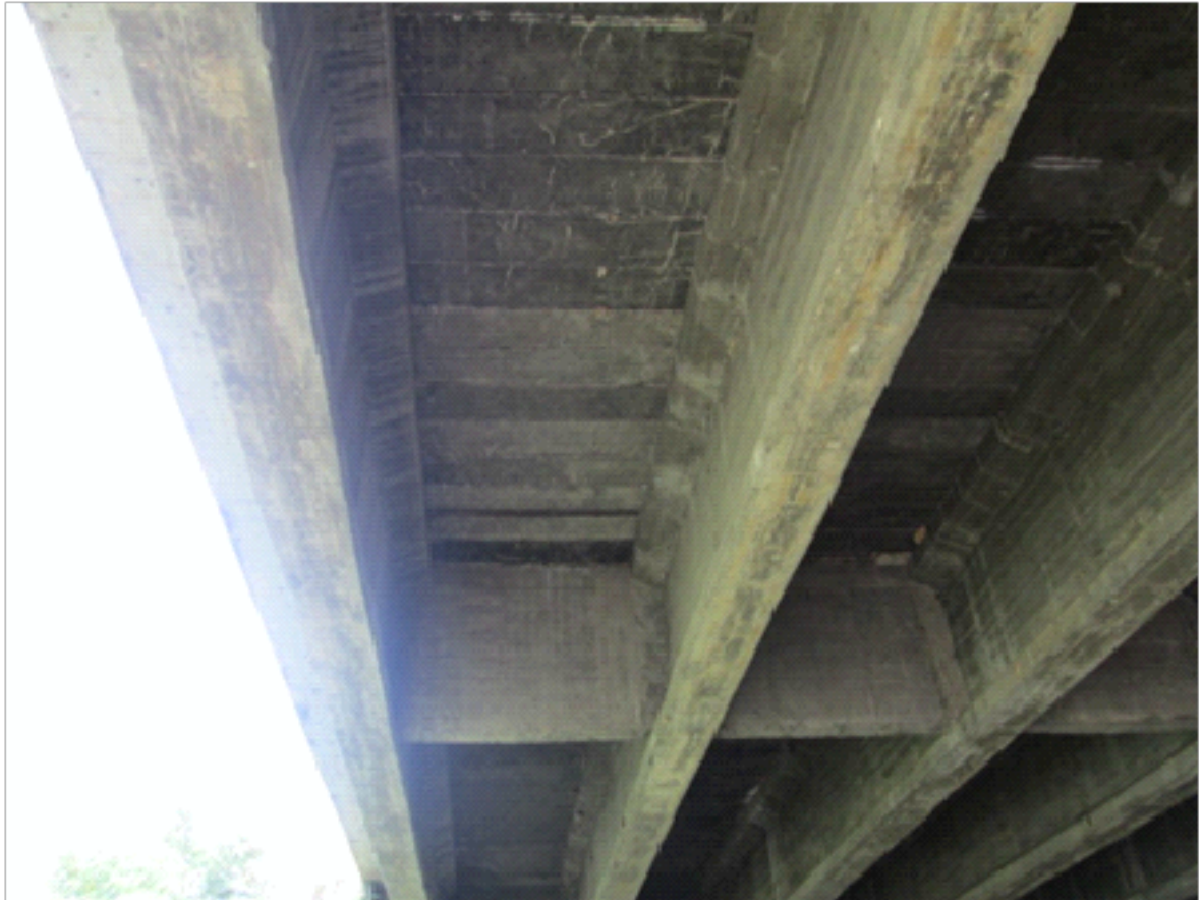
Componente.....: 11 Vigas/Largueros/Diafragmas

Calif./Mantenim.....: 1 / -

Daño/Observaciones.: Manchas de humedad por infiltración a través de las juntas.

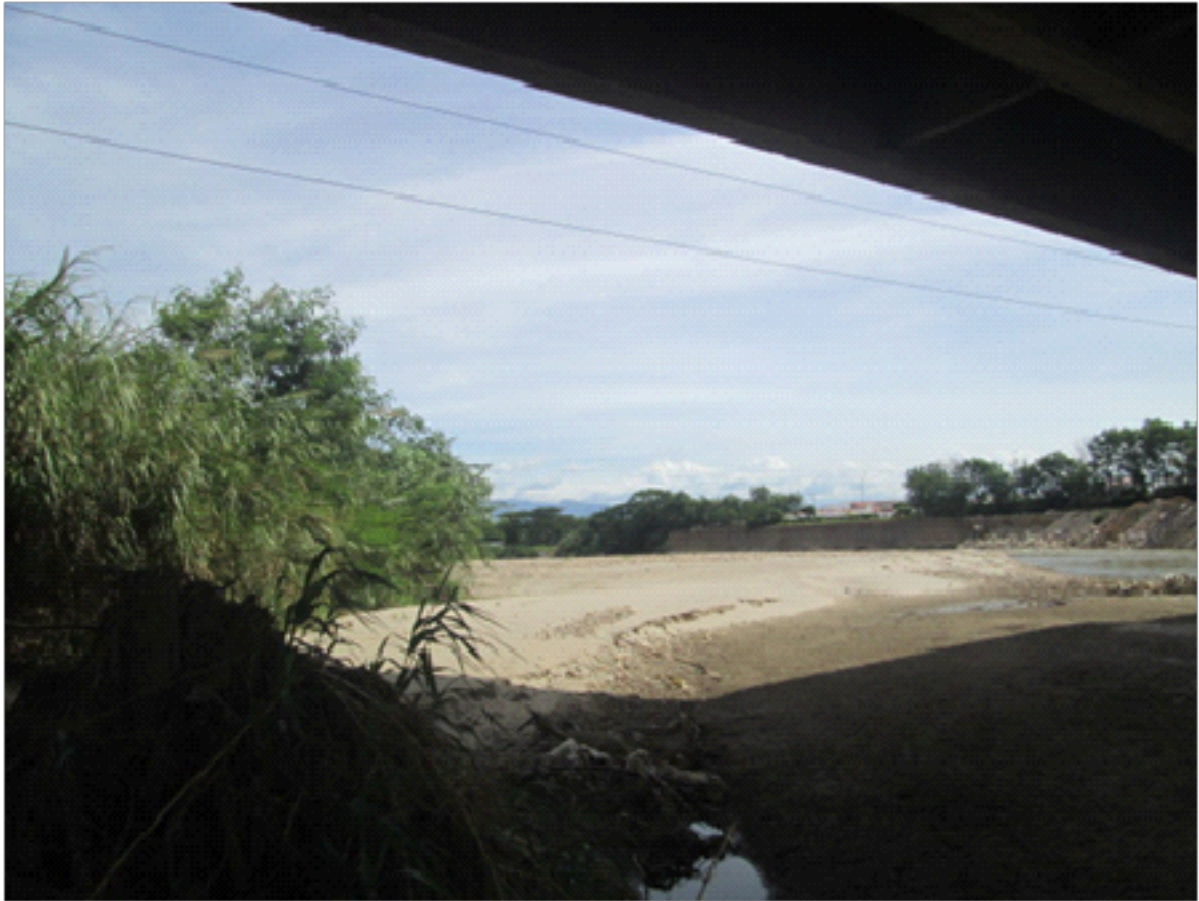
Componente.....: 15 Cauce

Calif./Mantenim.....: 0 / -

Daño/Observaciones.: Existen obras de protección del cauce.

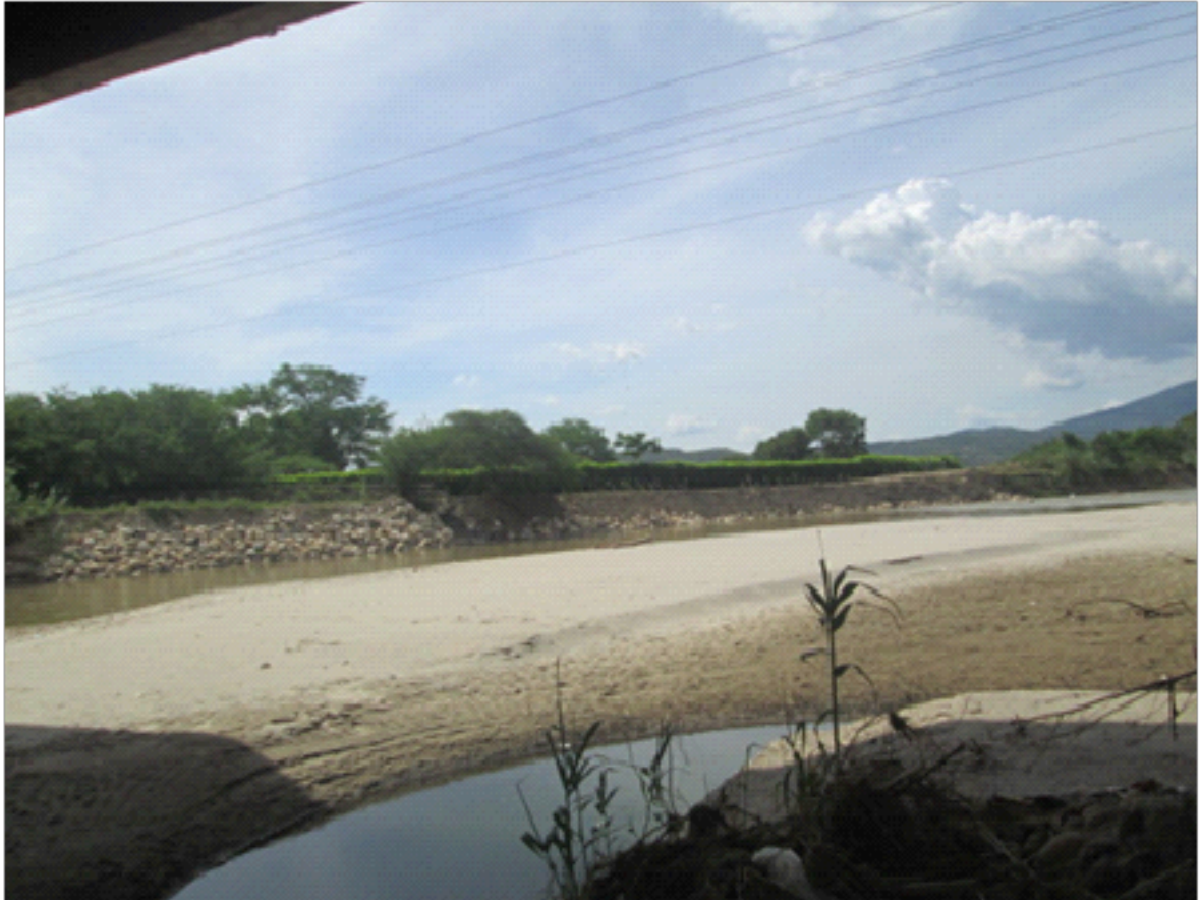
Componente.....: 15 Cauce

Calif./Mantenim.....: 0 / -

Daño/Observaciones.: Existen obras de protección del cauce.

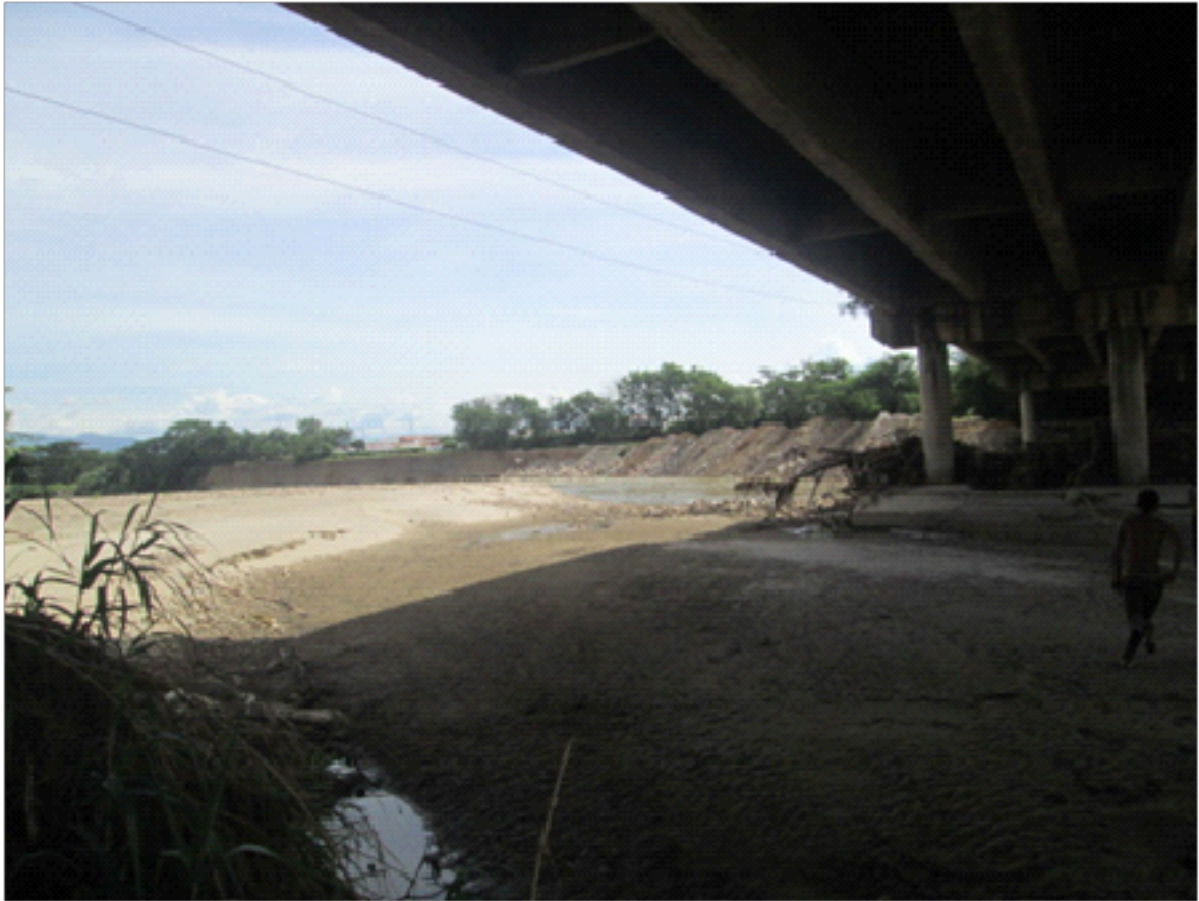
Componente.....: 15 Cauce

Calif./Mantenim....: 0 / -

Daño/Observaciones.: Existen obras de protección del cauce.

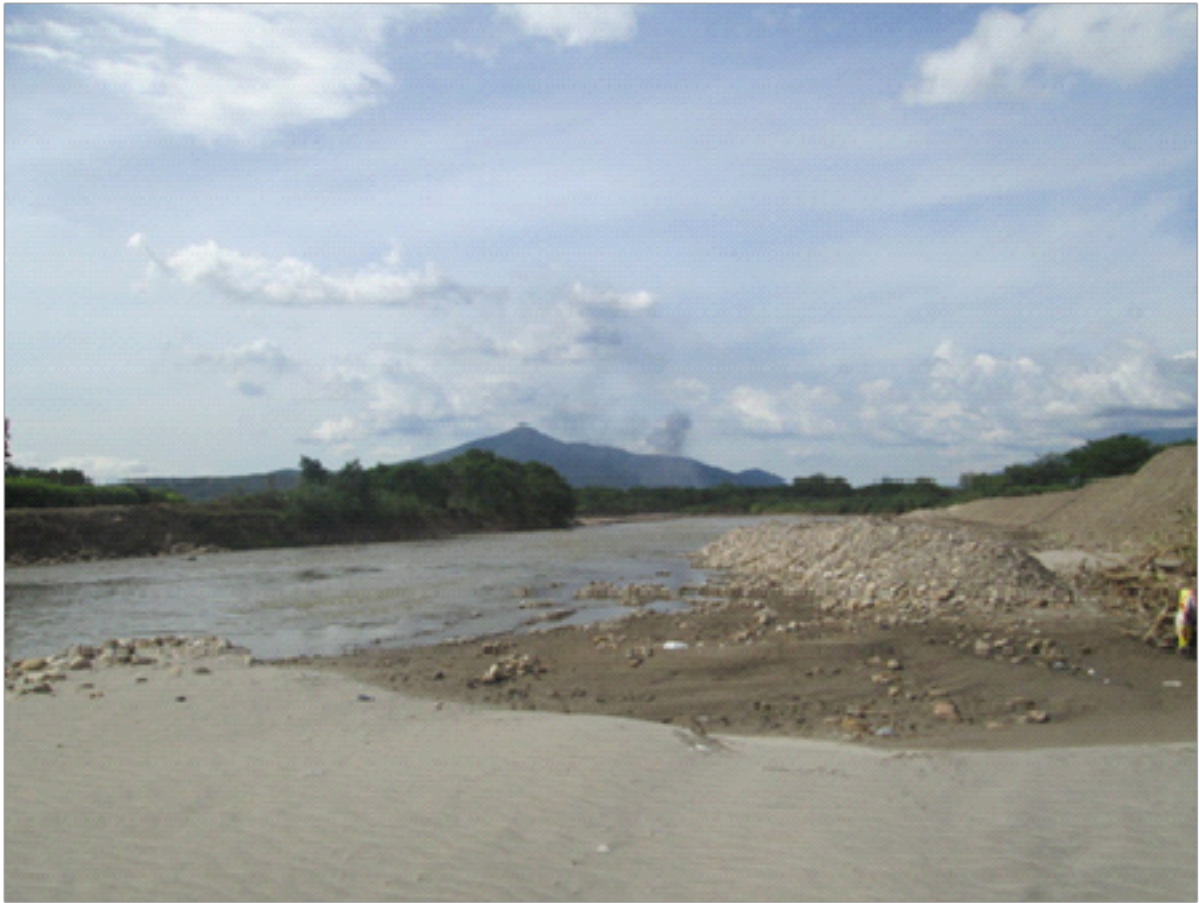
Componente.....: 15 Cauce

Calif./Mantenim....: 0 / -

Daño/Observaciones.: Existen obras de protección del cauce.

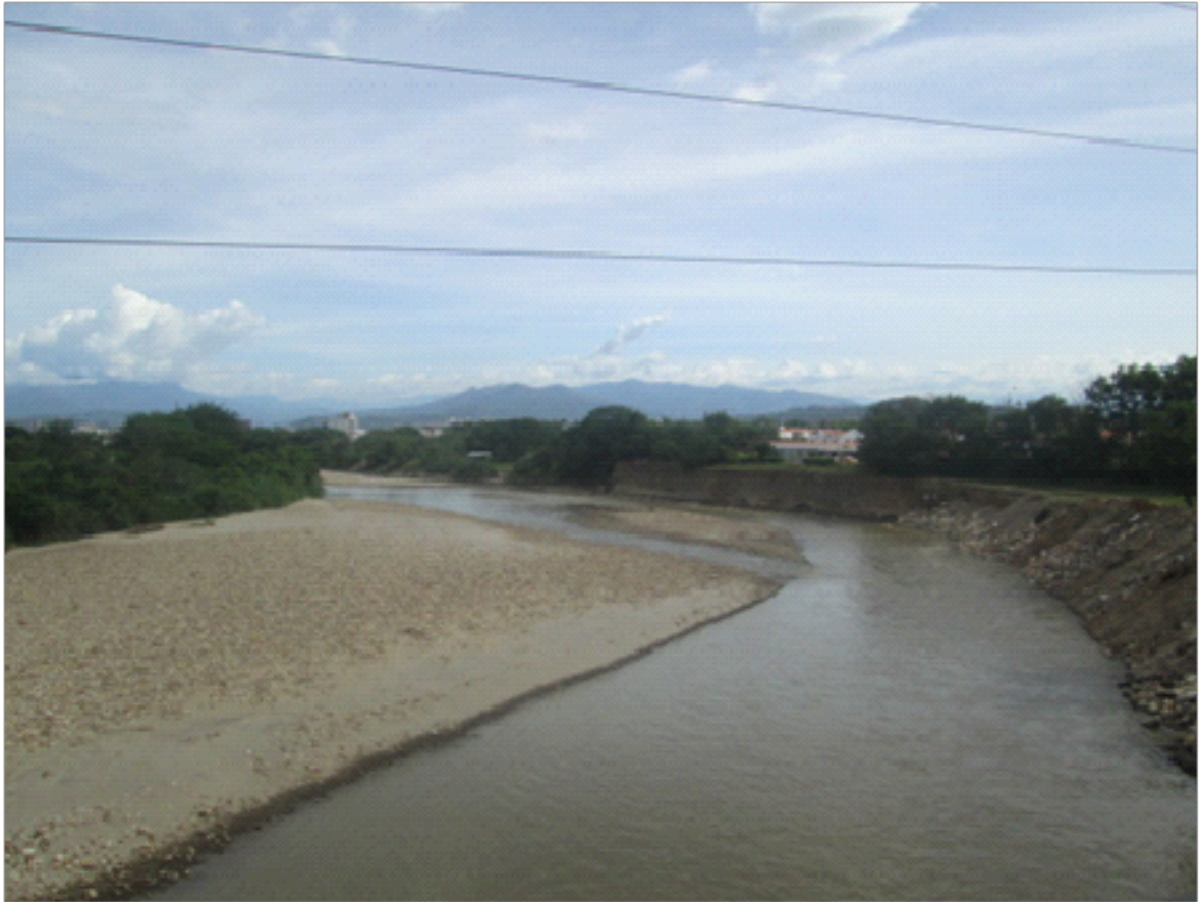
Componente.....: 15 Cauce

Calif./Mantenim.....: 0 / -

Daño/Observaciones.: Existen obras de protección del cauce.

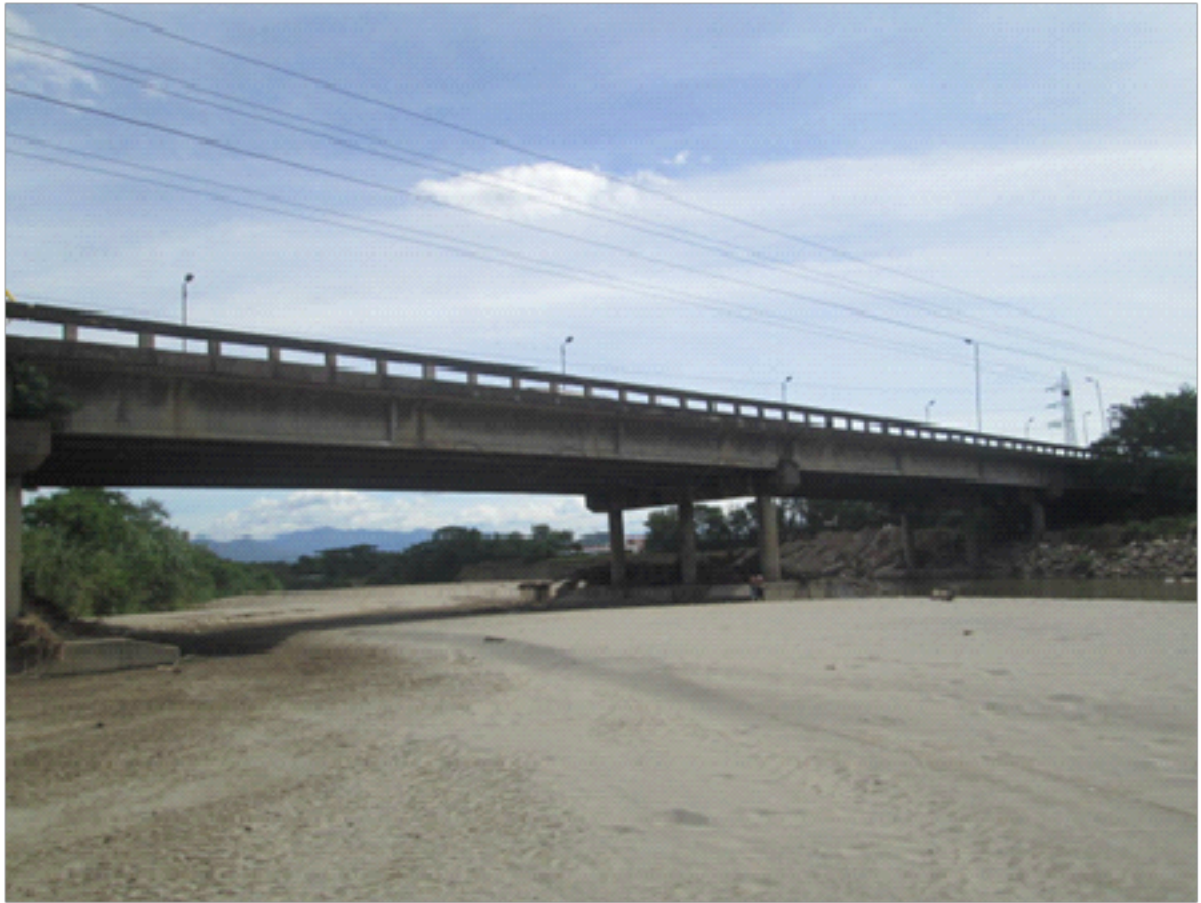
Componente.....: 17 Puente en general

Calif./Mantenim.....: 2 / -

Daño/Observaciones.: Requiere mantenimiento.

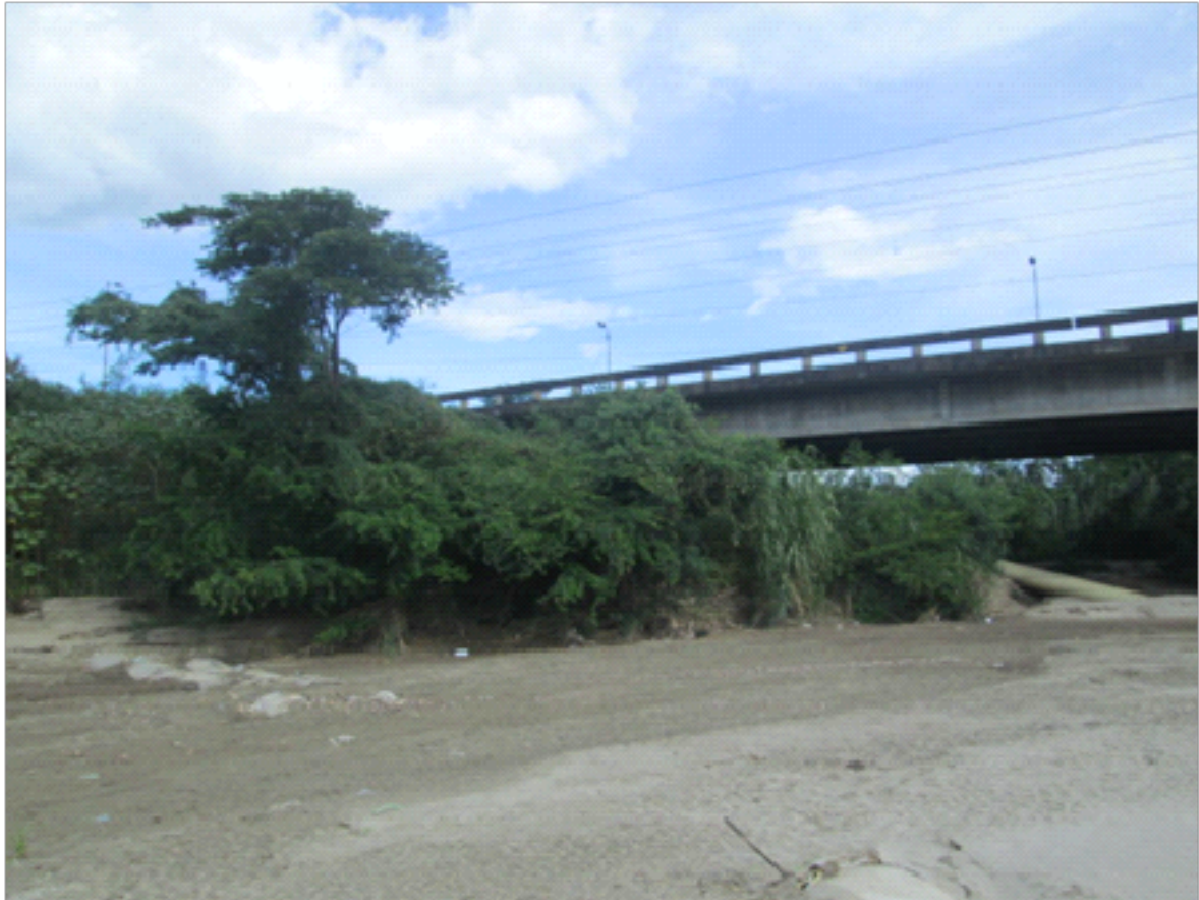
Componente.....: 17 Puente en general

Calif./Mantenim.....: 2 / -

Daño/Observaciones.: Requiere mantenimiento.
