SDC/INV	SiPuCol	Fecha	Hoja
Informe de inspección principal		13/08/12	1
18-55NSA-004.00 Internacional Francisco de Paula			
Regional.....: 18 Norte de Santander			
Ruta.....: Santafé de Bogotá - Puerto Santander			
Carretera.....: Anillo Vial de Cúcuta			
Lado de la car...: 0			
Abscisa.....: 13+0600			
No del registro..: 1479			
Año de construcción.....:			
Año de la última reconstrucción.....:			
Paso Superior/Inferior.....: S			
Dir. de abs. de la carretera principal.:			
Requisitos de la inspección.....: 0 Nada			
Recolección de datos : Fecha.....: 2012.05.25			
: Iniciales.....: LHB			
Posición geográfica..:			
Latitud: 7 gra 54.93 min N Longitud: 72 gra 27.81 min O Altitud: 295.62 m			
Geometría: Número de luces.....: 10			
Longitud de la luz menor (m): 21.00			
Longitud de la luz mayor (m): 21.00			
Longitud total (m): 210.00			
Ancho del tablero..... (m): 9.80			
Ancho del separador..... (m): 0.00			
Ancho del andén izquierdo (m): 1.25

SDC/INV	SiPuCol	Fecha	Hoja
Informe de inspección principal		13/08/12	3
18-55NSA-004.00 Internacional Francisco de Paula			
Resumen cronológico:	Fecha	Actividades	
	1997.01.18	Inspección principal	
	2002.07.14	Inspección principal	
	2007.04.03

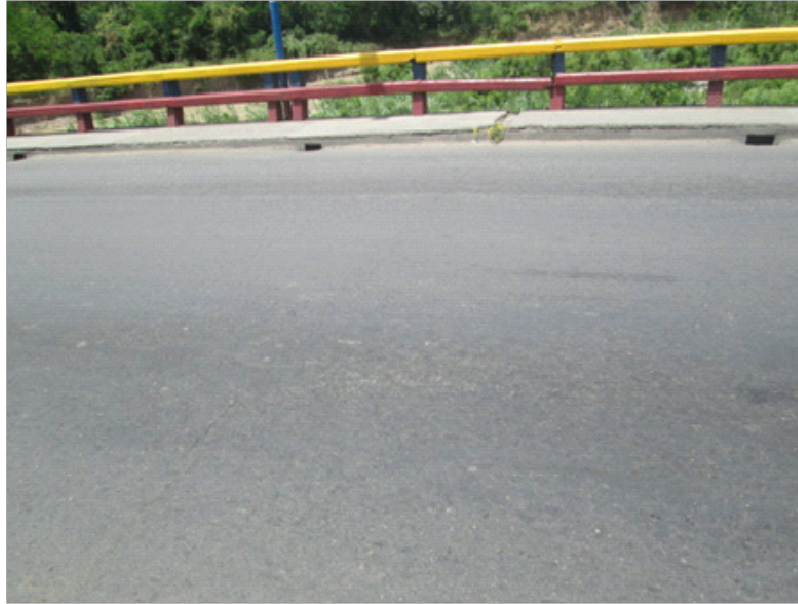
Daño/Observaciones.: Presenta desgaste leve.

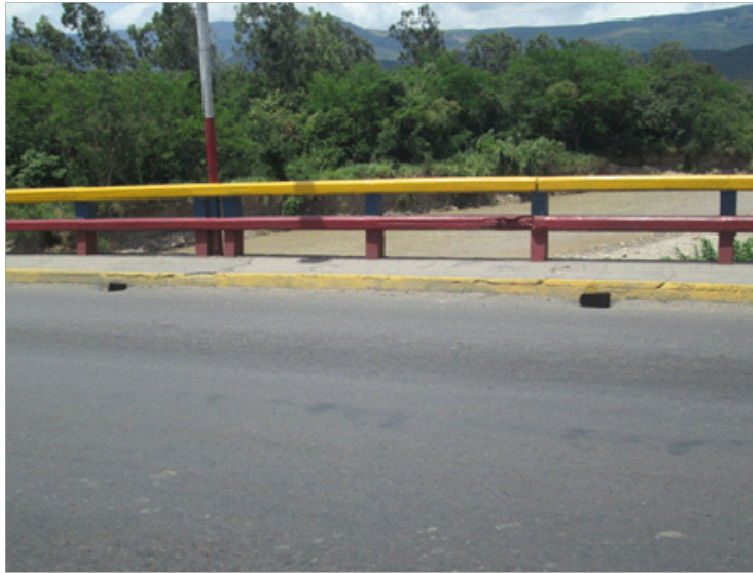
Daño/Observaciones.: Barandas fracturadas, refuerzo expuesto corroido.

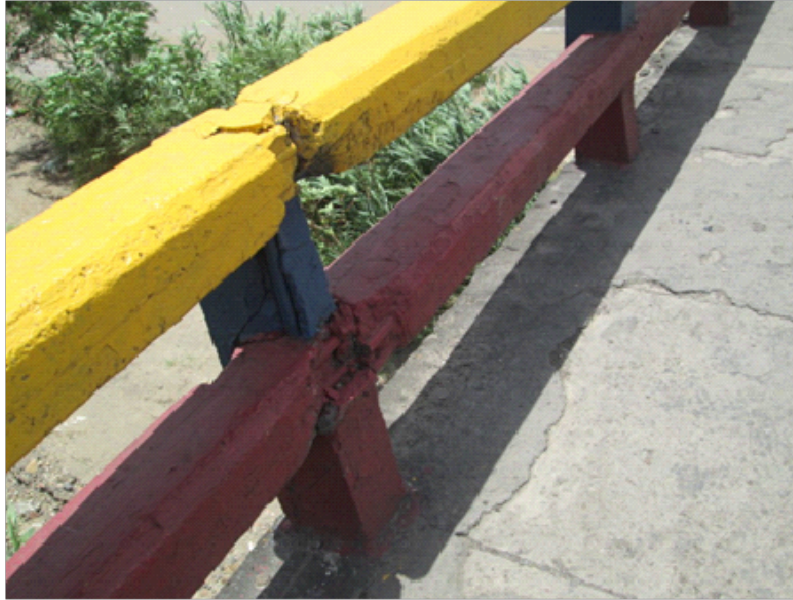
Daño/Observaciones.: Barandas fracturadas, refuerzo expuesto corroído.

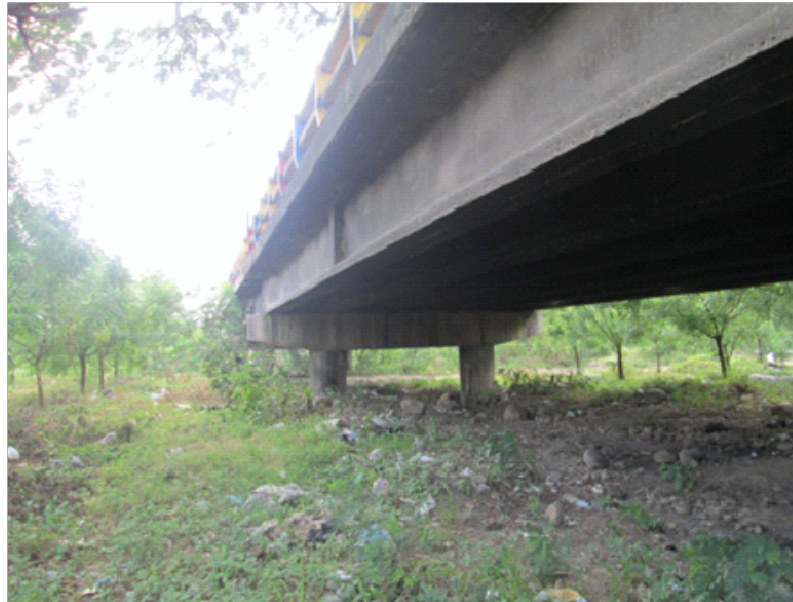
Daño/Observaciones.: Presentan manchas de humedad y vegetación.

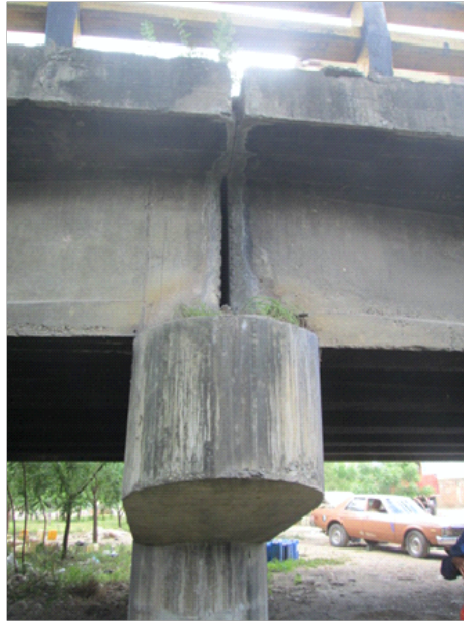
Daño/Observaciones.: Neoprenos presentan deformación por compresión.

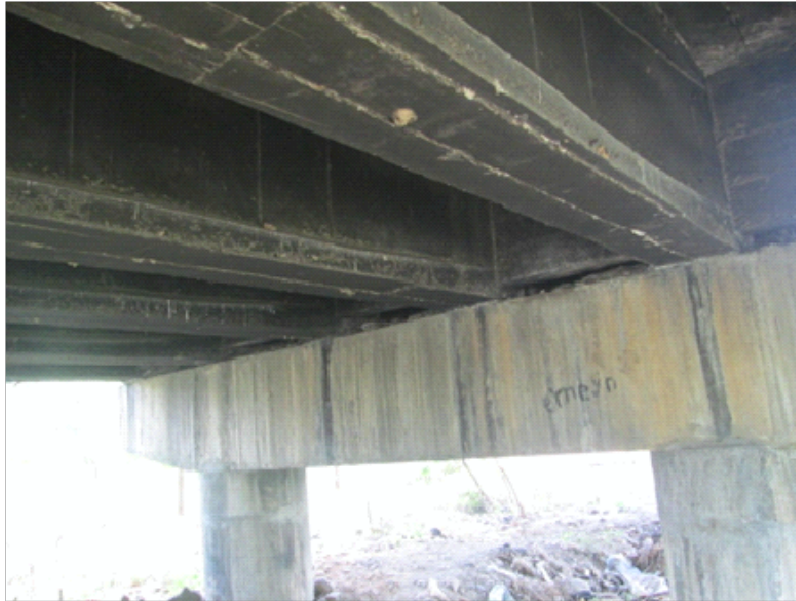
Daño/Observaciones.: Neoprenos presentan deformación por compresión.

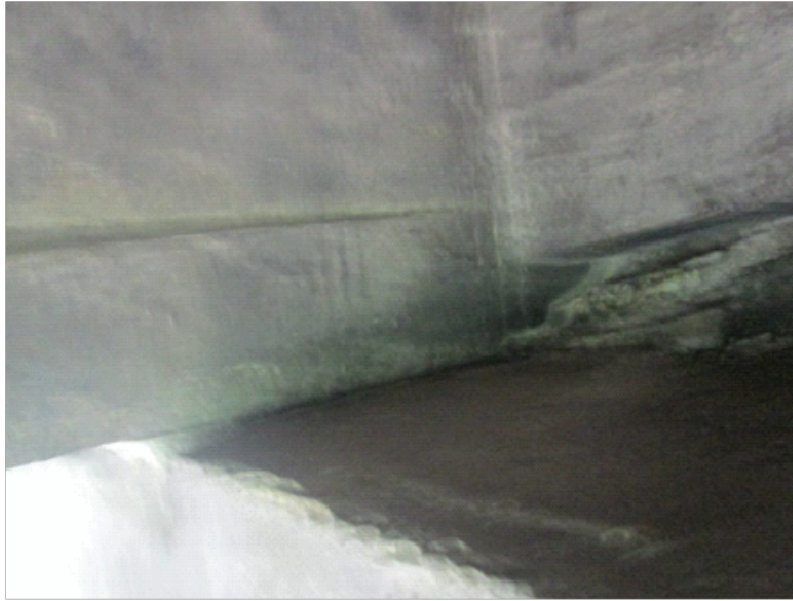
Daño/Observaciones.: Neoprenos presentan deformación por compresión.

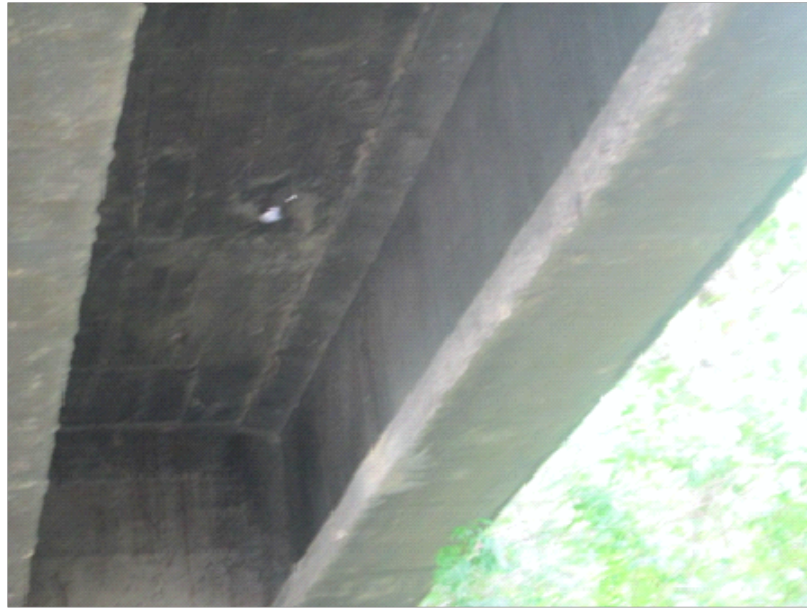
Daño/Observaciones.: Presentan manchas de humedad.

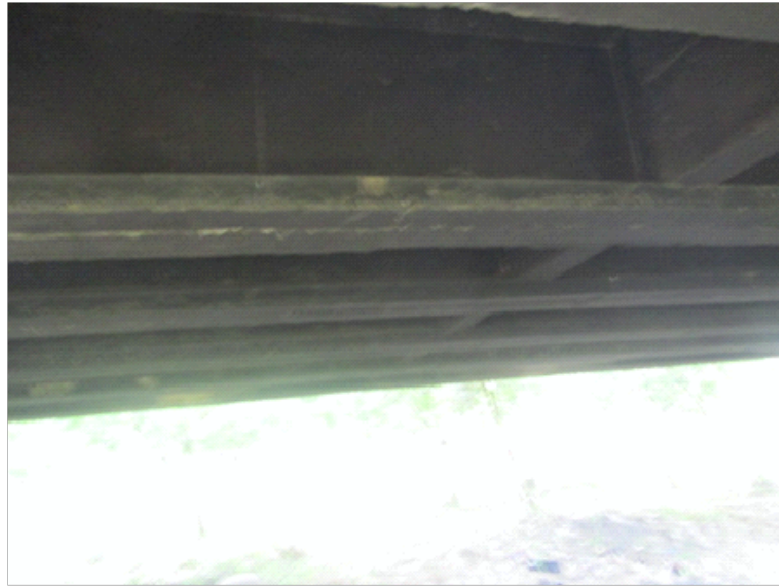
Daño/Observaciones.: Las vigas presentan hormigueros en el patín inferior.

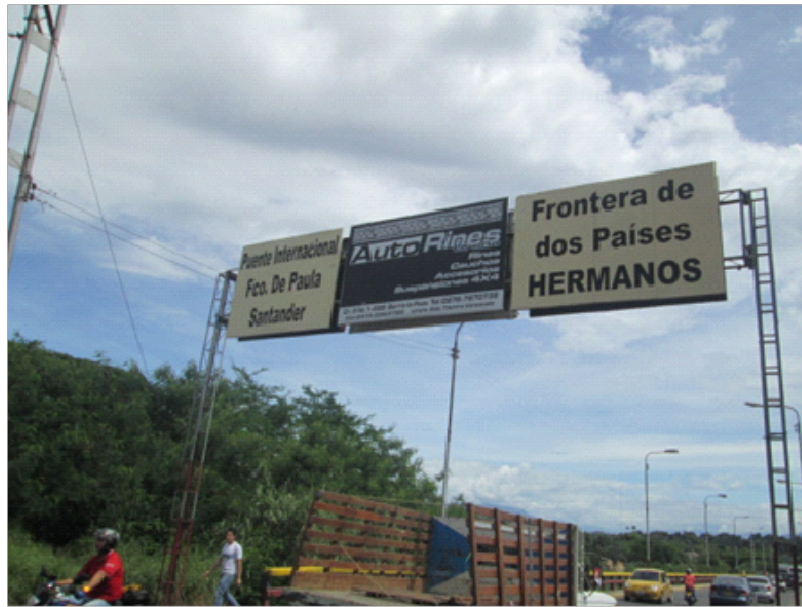
Daño/Observaciones.: Placa de puente en muy mal estado.

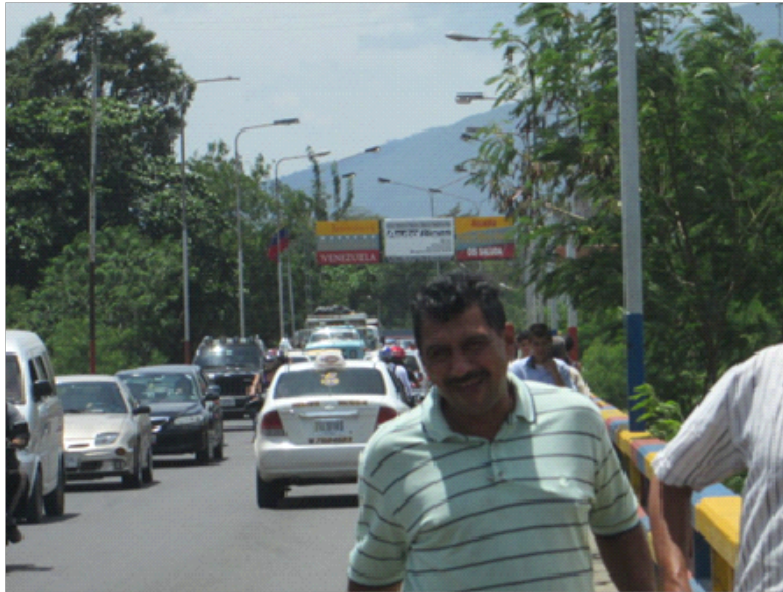
Daño/Observaciones.: El puente requiere mantenimiento.

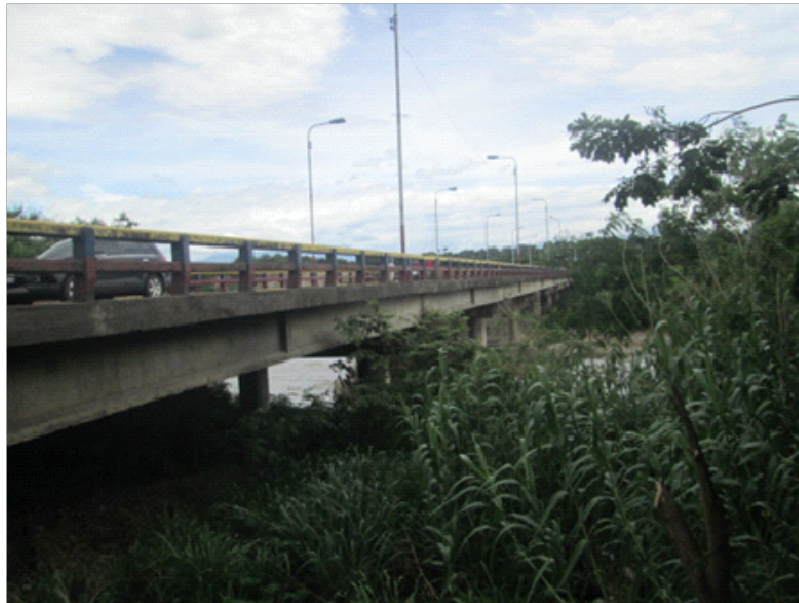
Daño/Observaciones.: El puente requiere mantenimiento.
