18-6604-002.00 Lirgua

Regional.....: 18 Norte de Santander
 Ruta.....: Porcesito (Cruce ruta 25 C) - Puente internal La U
 Carretera.....: La Lejía - Saravena
 Lado de la car...: 0
 Abscisa.....: 15+0365
 No del registro..: 1546

Recolección de datos : Fecha.....: 2012.05.23
 : Iniciales.....: LHB

SDC/INV	SiPuCol	Fecha	Hoja
	Informe de inspección principal	13/08/12	2
18-6604-002.00 Lirgua			
Subestructura:			
Estribos.: Tipo.....	10	Con aletas integrados	
Material.....	20	Concreto ciclópeo	
Tipo de cimentación.....	10	Cimentación superficial	
Pilas.....: Tipo.....	91	No aplicable	
Material.....	91	No aplicable	
Tipo de cimentación.....	91	No aplicable	
Detalles:			
Tipo de baranda.....	30	Pasam. concreto, pilastr.conc.	
Tipo de superficie de rodadura.....	20	Concreto	
Tipo de junta de expansión.....	50	No dispositivo de junta	
Tipo de apoyos fijos en estribos.....	10	Junta de construcción	
Tipo de apoyos móviles en estribos....	91	No aplicable	
Tipo de apoyos fijos en pilas.....	91	No aplicable	
Tipo de apoyos móviles en pilas.....	91	No aplicable	
Tipo de apoyos fijos en vigas.....	91	No aplicable	
Tipo de apoyos móviles en vigas.....	91	No aplicable	
Municipio.....		Labateca	
C

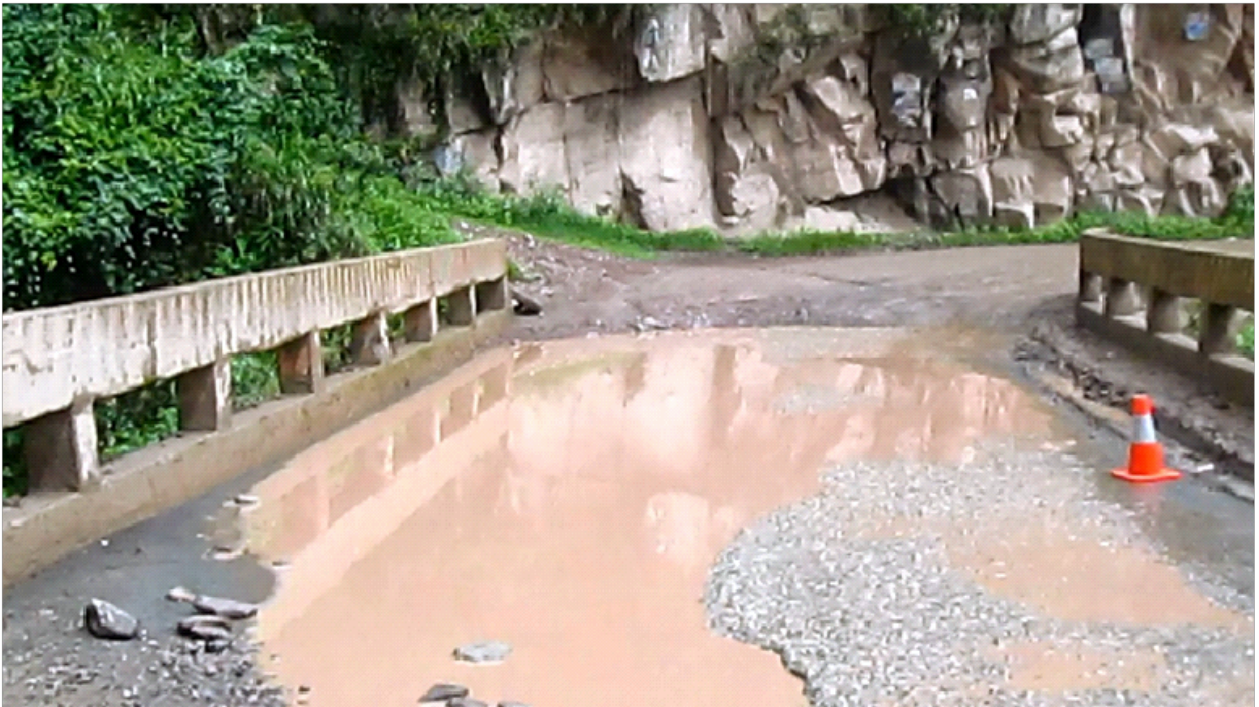
Calif./Mantenim....: 3 / -

Daño/Observaciones.: Baches, desgaste , agragado expuesto y empozamiento de agua

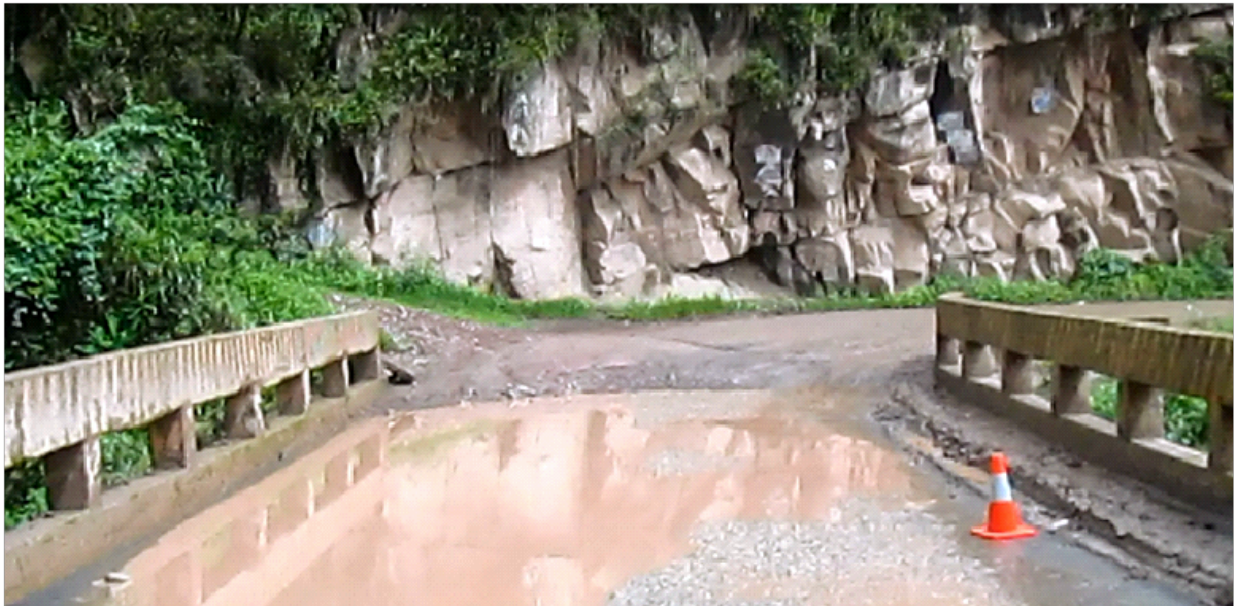
Componente.....: 1 Superficie del puente

Calif./Mantenim....: 3 / -

Daño/Observaciones.: Baches, desgaste , agragado expuesto y empozamiento de agua

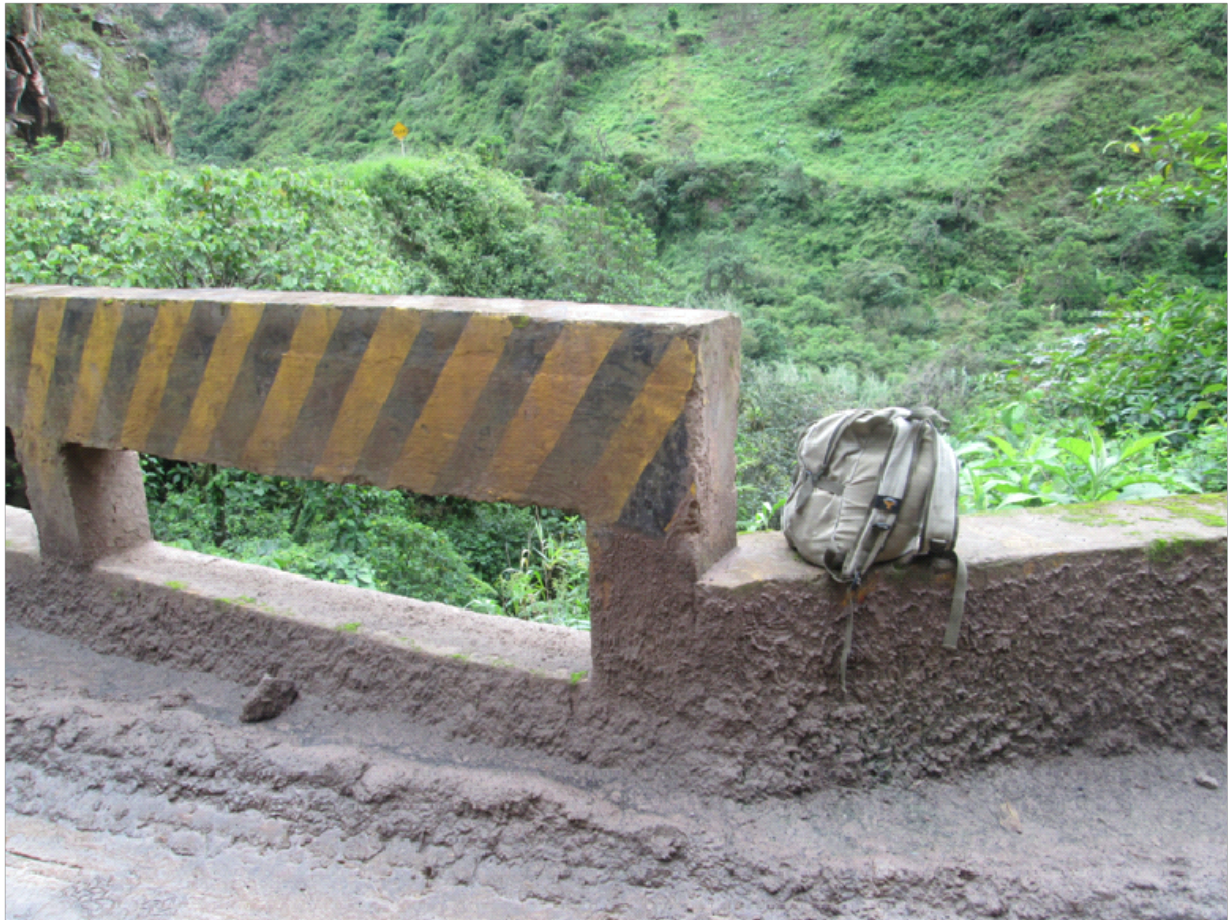
Calif./Mantenim....: 2 / -

Daño/Observaciones.: Manchas de humedad y vegetación , carencia de pintura reflectiva

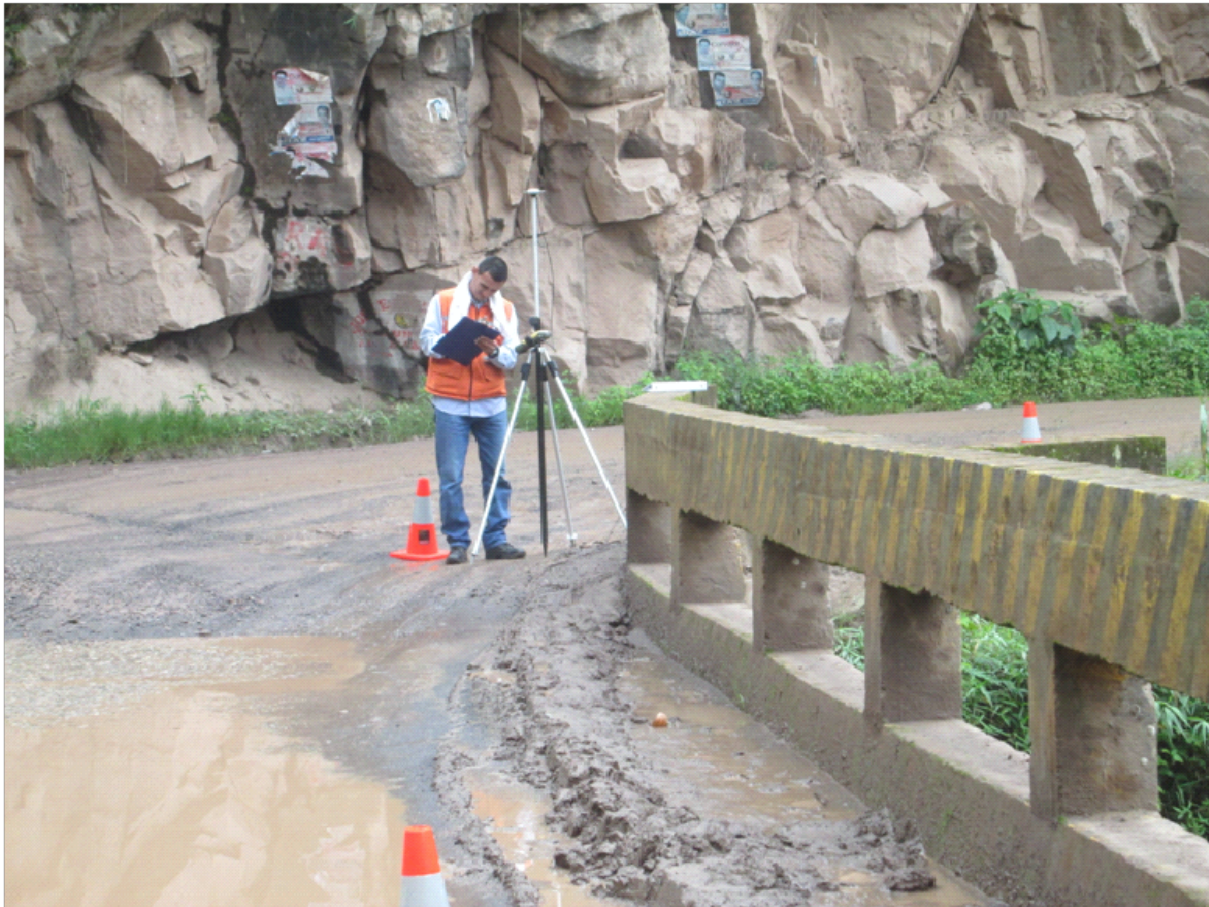
Componente.....: 4 Barandas

Calif./Mantenim....: 2 / -

Daño/Observaciones.: Manchas de humedad y vegetación , carencia de pintura reflectiva

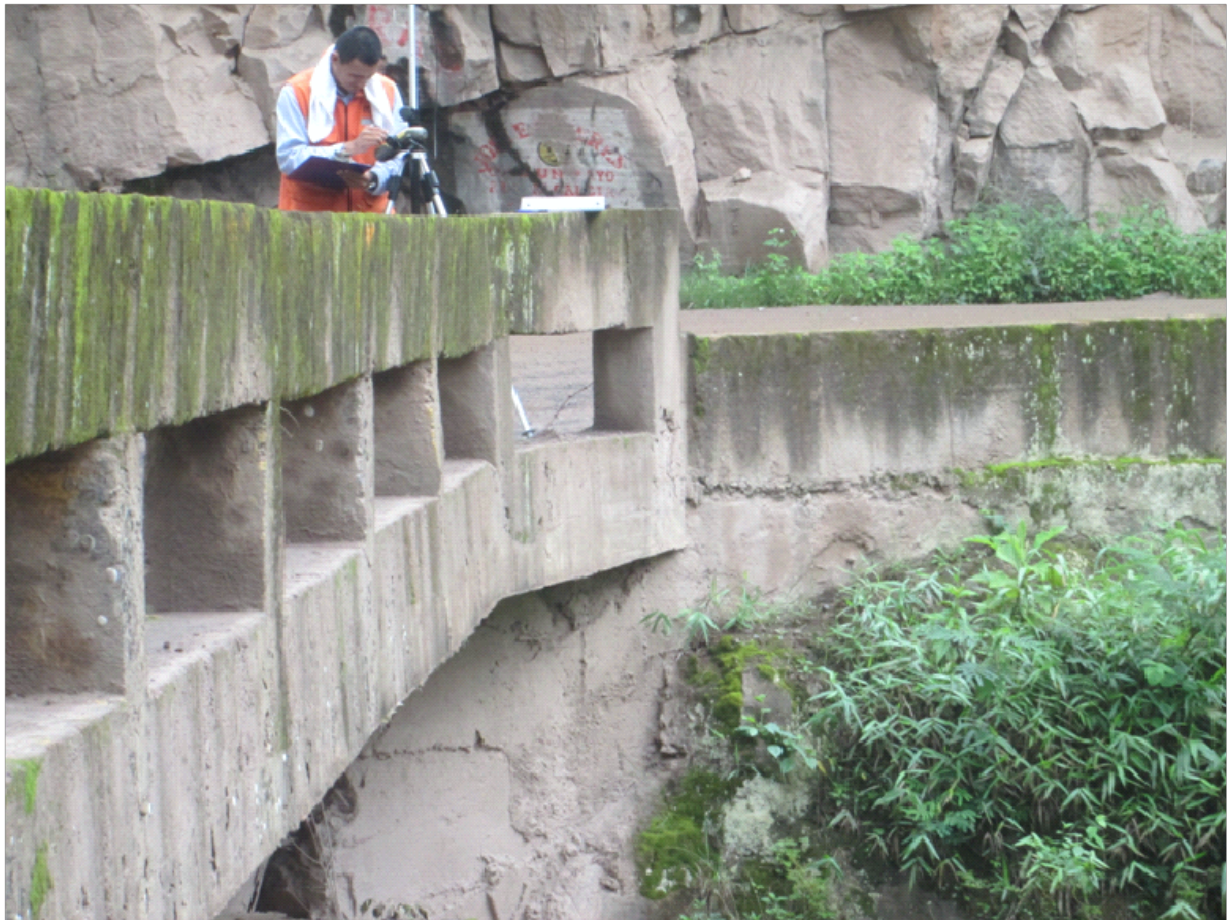
Calif./Mantenim....: 2 / -

Daño/Observaciones.: Manchas de humedad y vegetación , carencia de pintura reflectiva

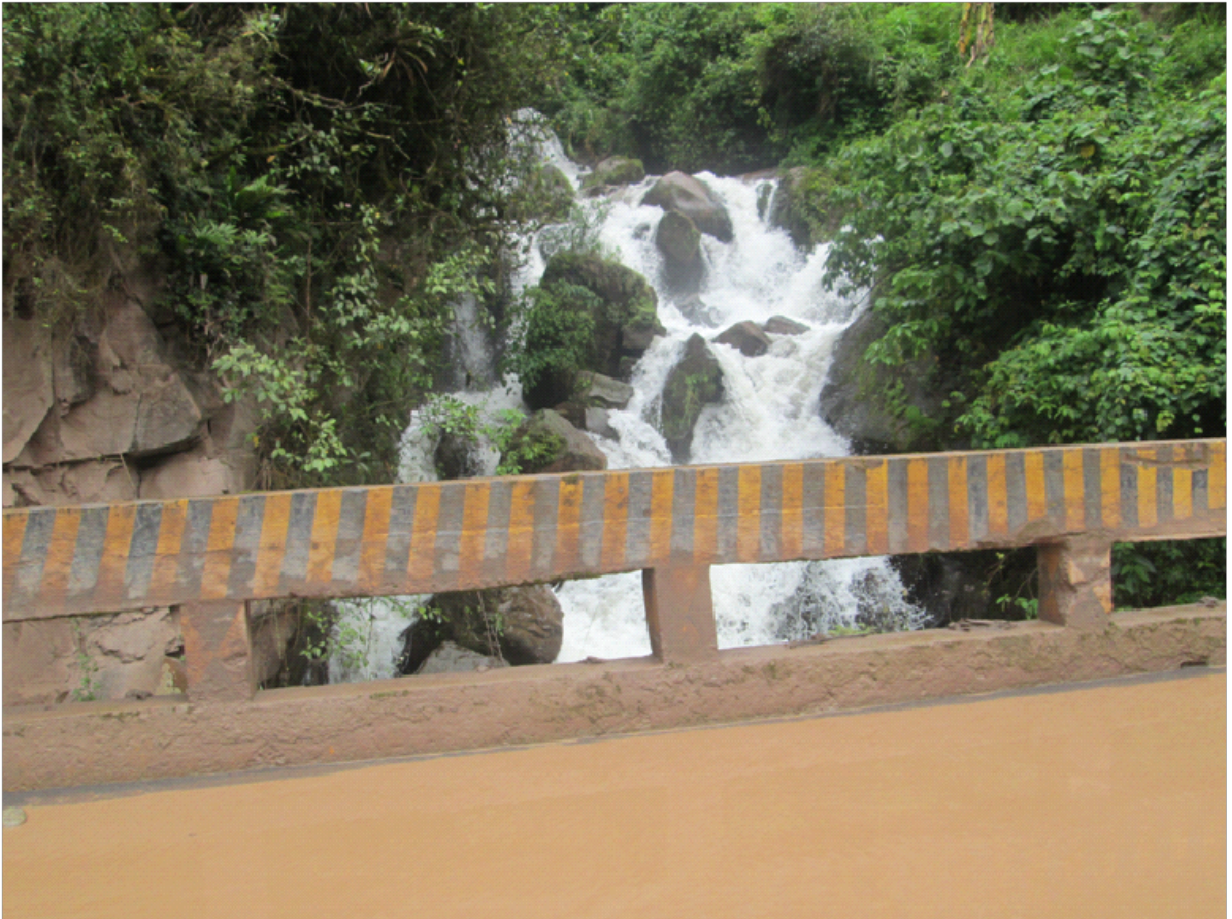
Calif./Mantenim....: 2 / -

Daño/Observaciones.: Manchas de humedad y vegetación , carencia de pintura reflectiva

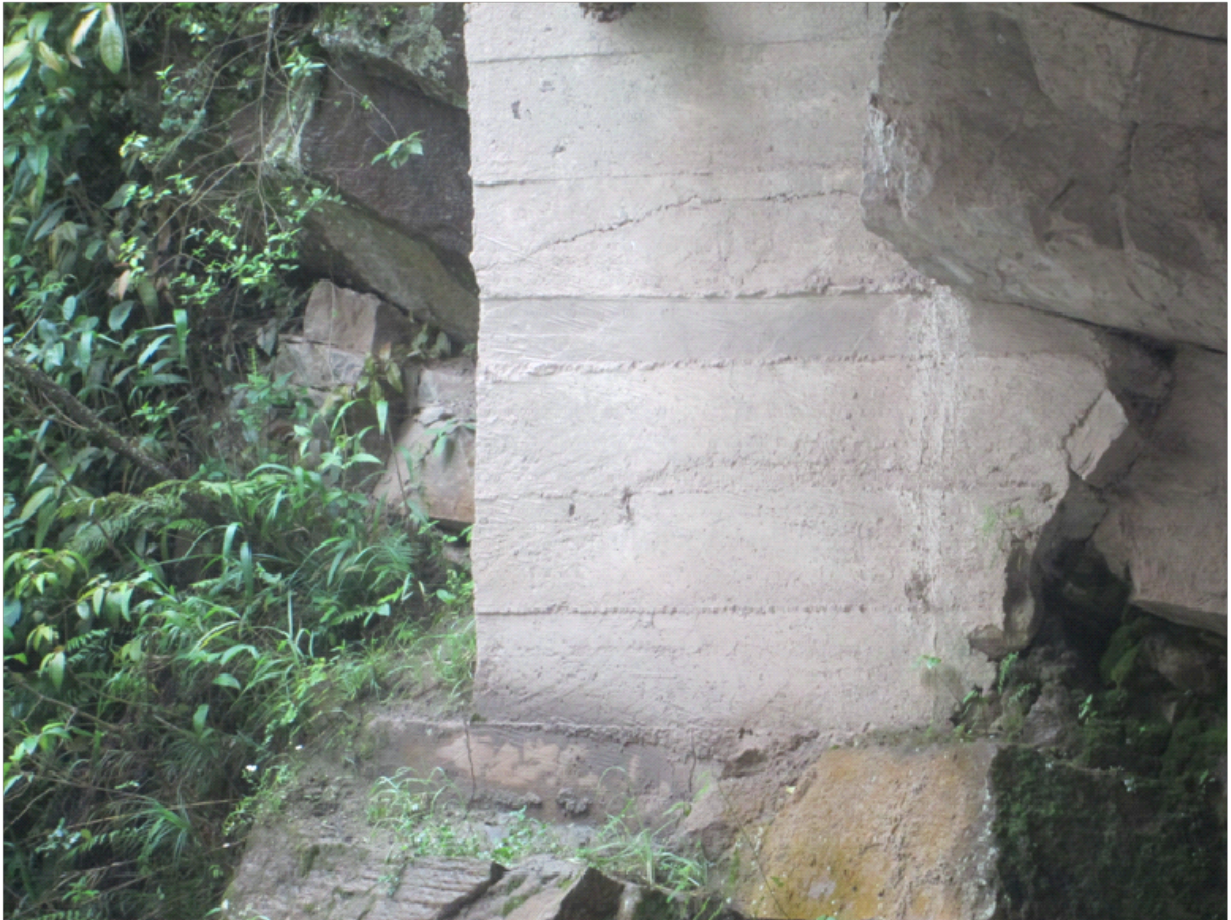
Calif./Mantenim....: 1 / -

Daño/Observaciones.: se observan manchas de vegetación y humedad

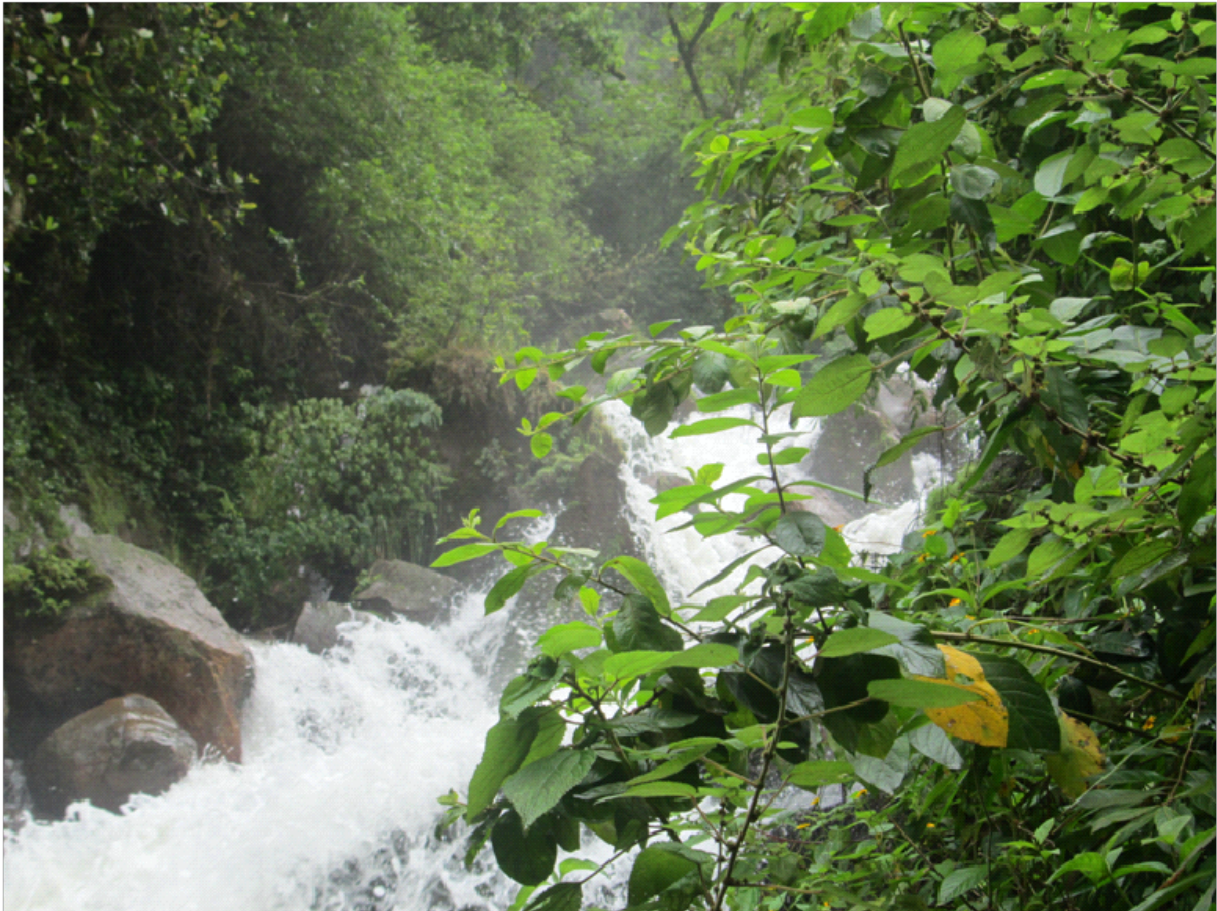
Calif./Mantenim....: 4 / -

Daño/Observaciones.: Flujo natural en estado super-critico , el cauce presenta un flujo natural en estado super-critico y se requiere una evaluación hidráulica del galibo de este puente

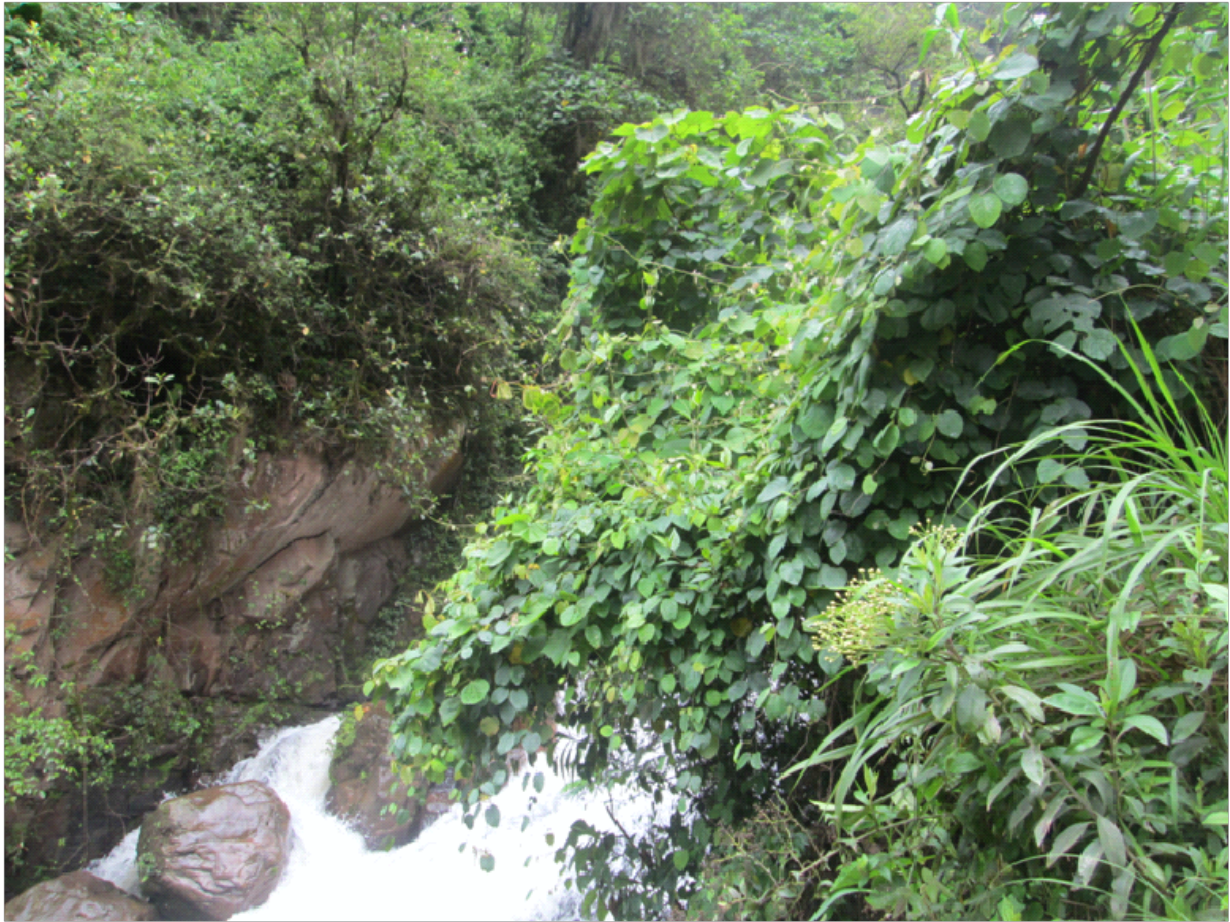
Calif./Mantenim....: 3 /

Daño/Observaciones.: Señalización vial requiere mantenimiento
