18-6604-004.00 Zambrano

Regional.....: 18 Norte de Santander  
 Ruta.....: Porcesito (Cruce ruta 25 C) - Puente internal La U  
 Carretera.....: La Lejía - Saravena  
 Lado de la car...: 0  
 Abscisa.....: 34+0134  
 No del registro..: 1544

SDC/INV	SiPuCol	Fecha	Hoja
	Informe de inspección principal	18/09/12	2
18-6604-004.00 Zambrano			
Subestructura:			
Estribos.: Tipo.....:	10	Con aletas integrados	
Material.....:	21	Concreto reforzado	
Tipo de cimentación.....:	10	Cimentación superficial	
Pilas....: Tipo.....:	30	Columna sola con viga cabezal	
Material.....:	21	Concreto reforzado	
Tipo de cimentación.....:	10	Cimentación superficial	
Detalles:			
Tipo de baranda.....:	91	No aplicable	
Tipo de superficie de rodadura.....:	30	Acero (con disp. de fricción)	
Tipo de junta de expansión.....:	50	No dispositivo de junta	
Tipo de apoyos fijos en estribos.....:	40	Apoyo fijo de acero	
Tipo de apoyos móviles en estribos....:	91	No aplicable	
Tipo de apoyos fijos en pilas.....:	40	Apoyo fijo de acero	
Tipo de apoyos móviles en pilas.....:	91	No aplicable	
Tipo de apoyos fijos en vigas.....:	91	No aplicable	
Tipo de apoyos móviles en vigas.....:	91	No aplicable

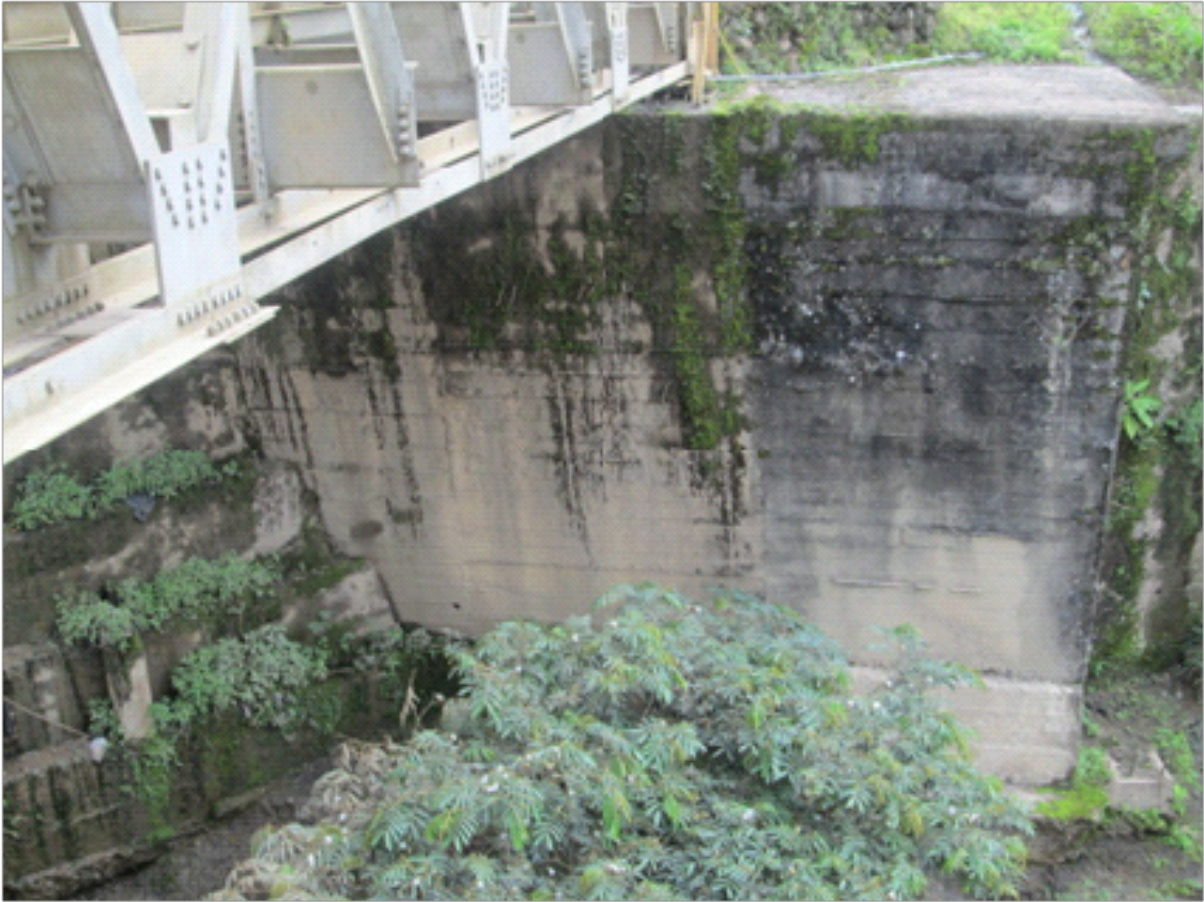
Daño/Observaciones.: El concreto presenta gran desgaste y grietas por exceso de humedad.

Tipo de daño.....: Otro

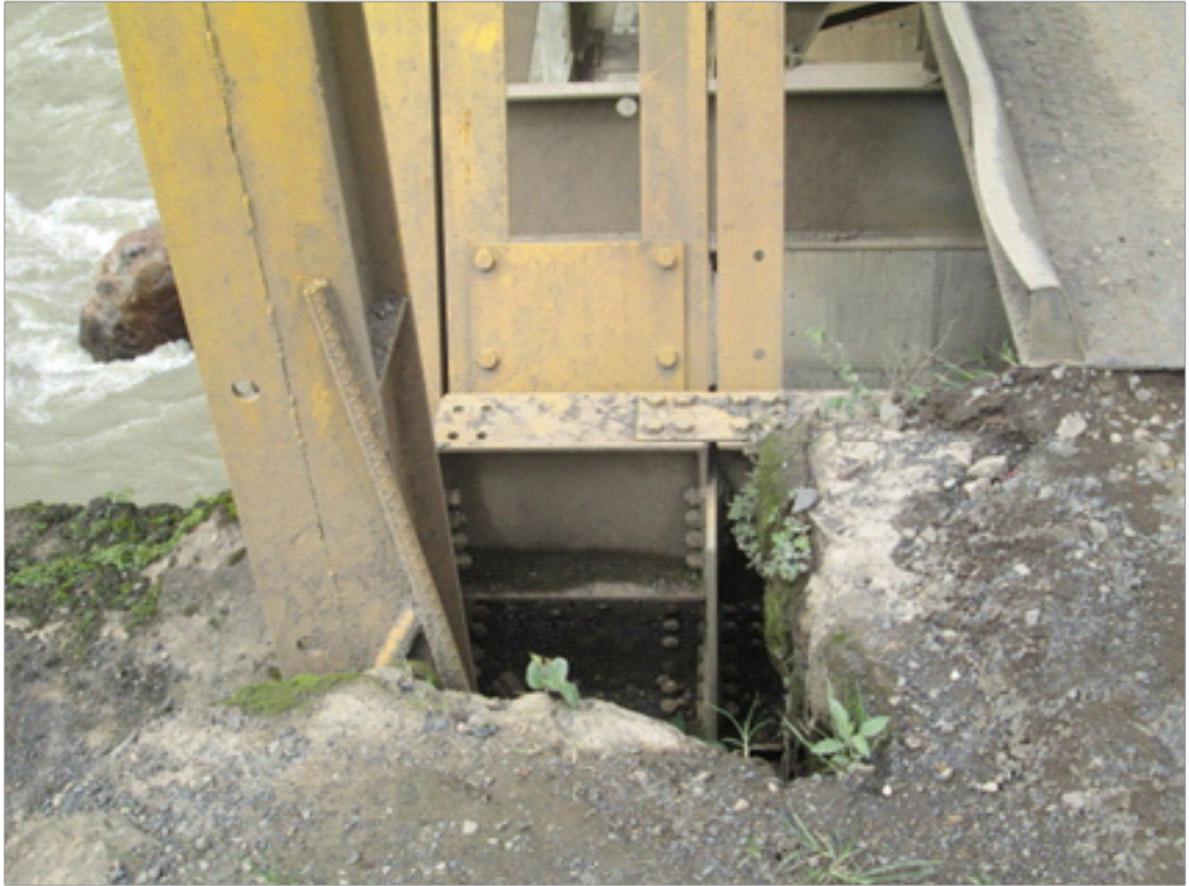
Calif./Mantenim....: 3 / -

Daño/Observaciones.: Presenta corrosión y suciedad, requiere aplicación de pintura.

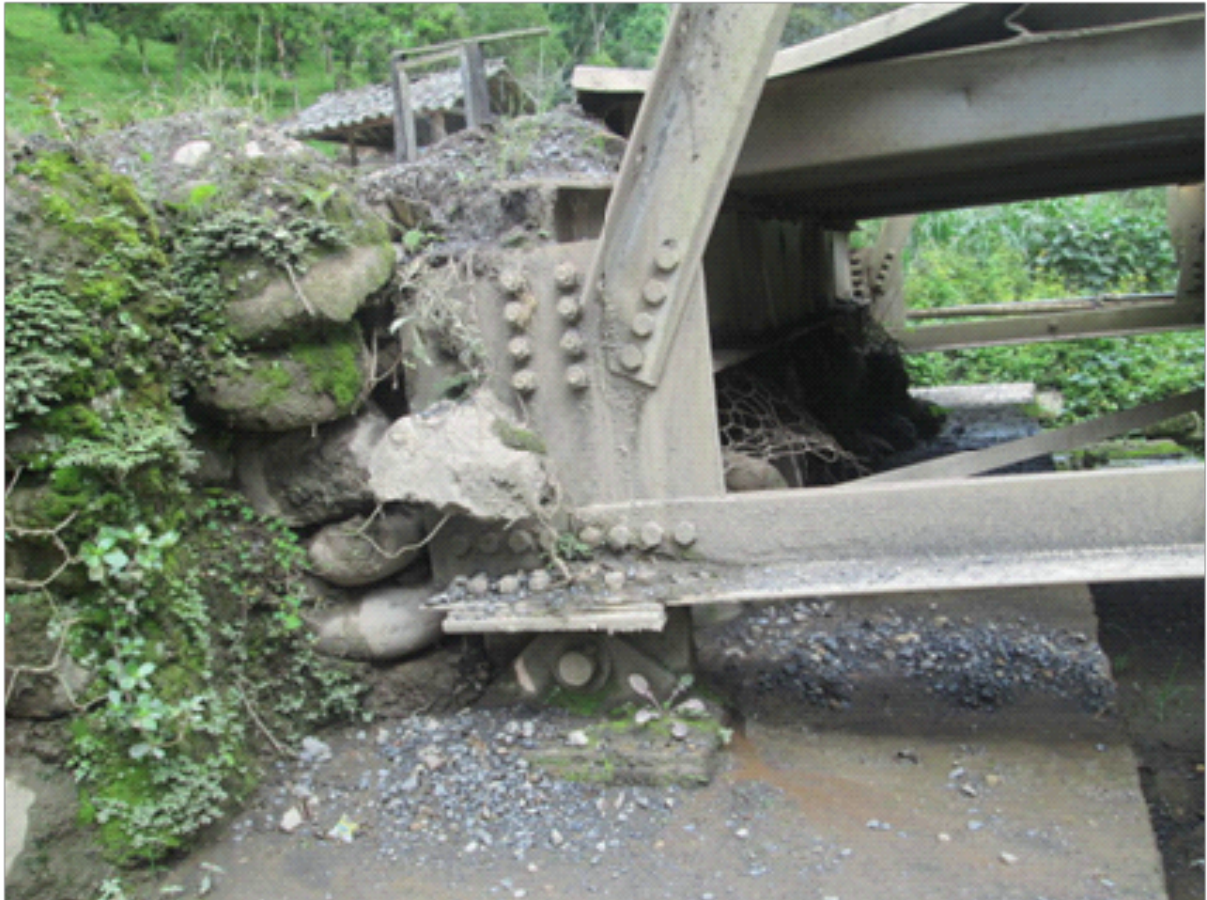
Calif./Mantenim....: 3 / -

Daño/Observaciones.: Presenta corrosión y suciedad, requiere aplicación de pintura.

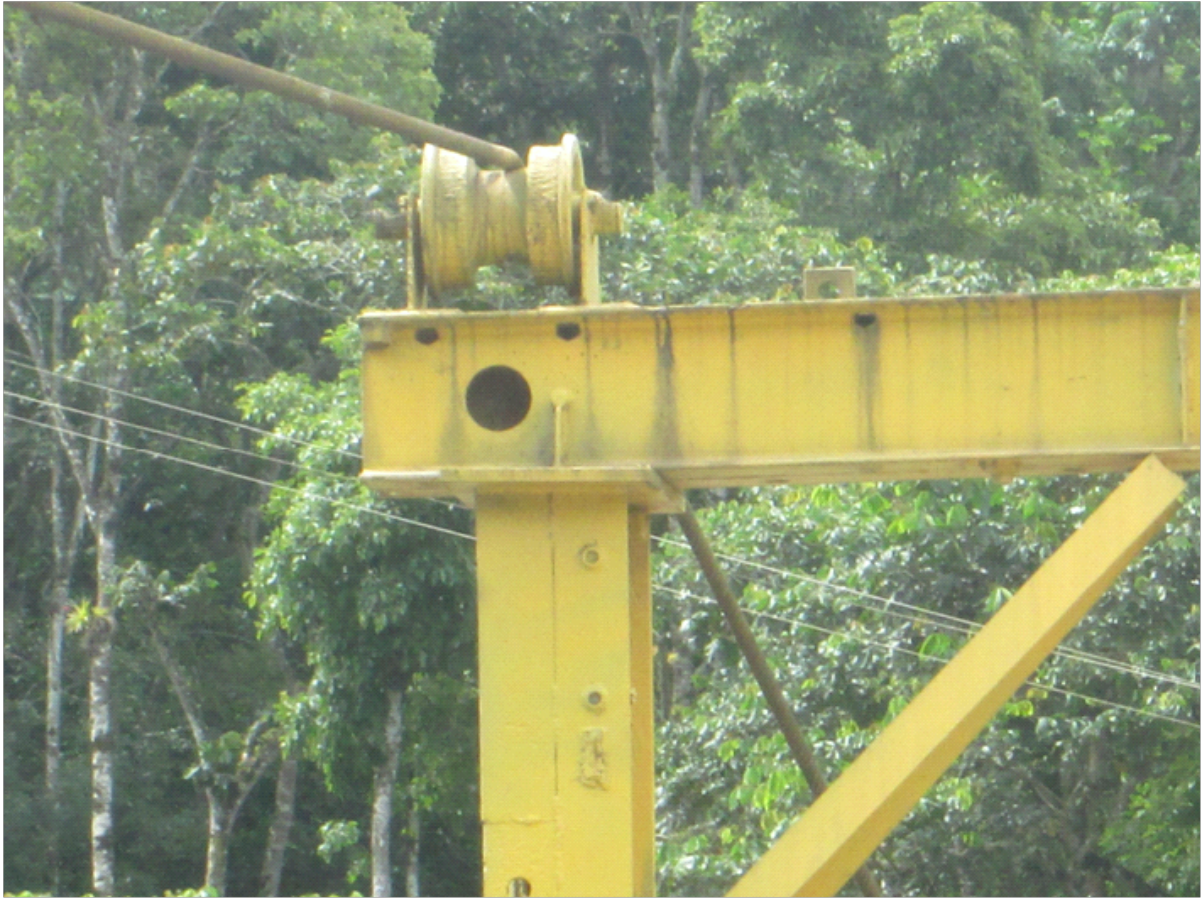
Calif./Mantenim....: 3 / -

Daño/Observaciones.: Estos elementos requieren aplicación de pintura y revisión del tensionamiento

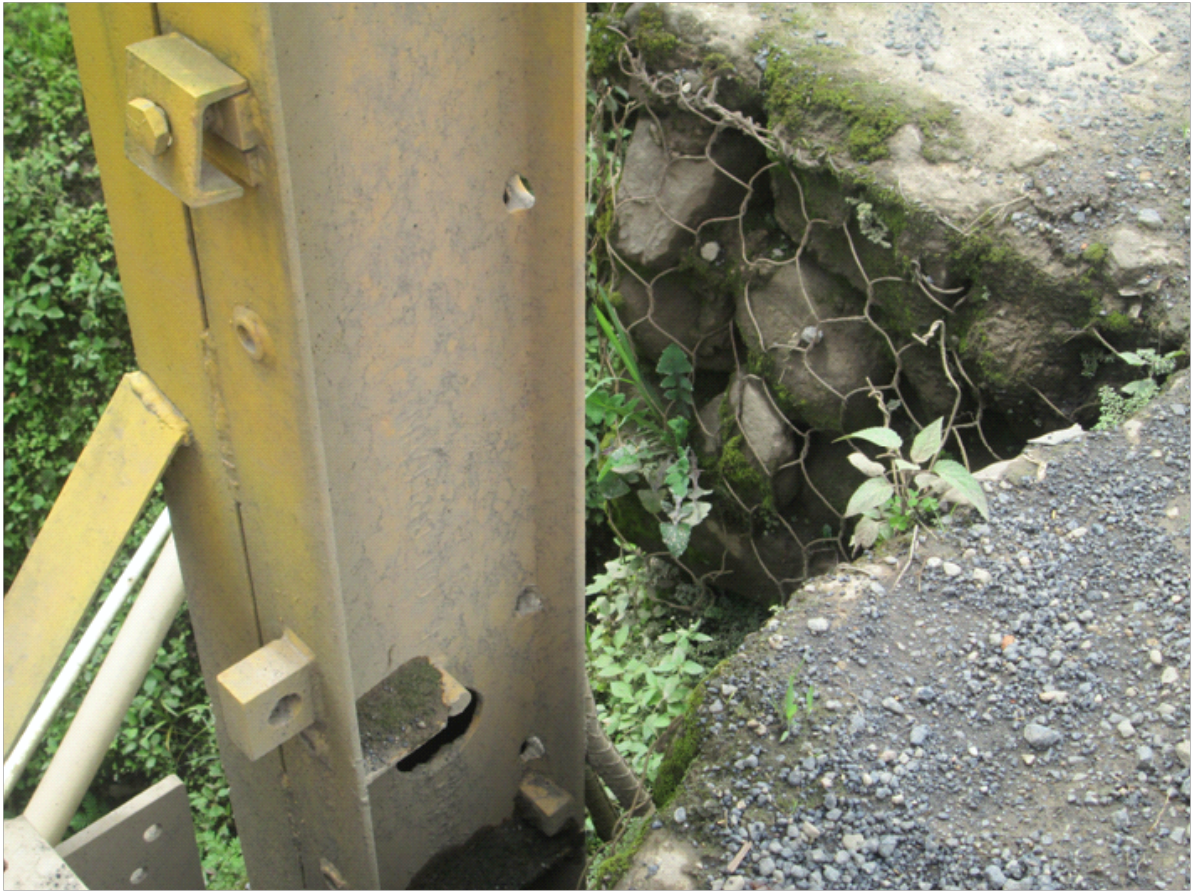
Calif./Mantenim....: 3 / -

Daño/Observaciones.: Estos elementos requieren aplicación de pintura y revisión del tensionamiento

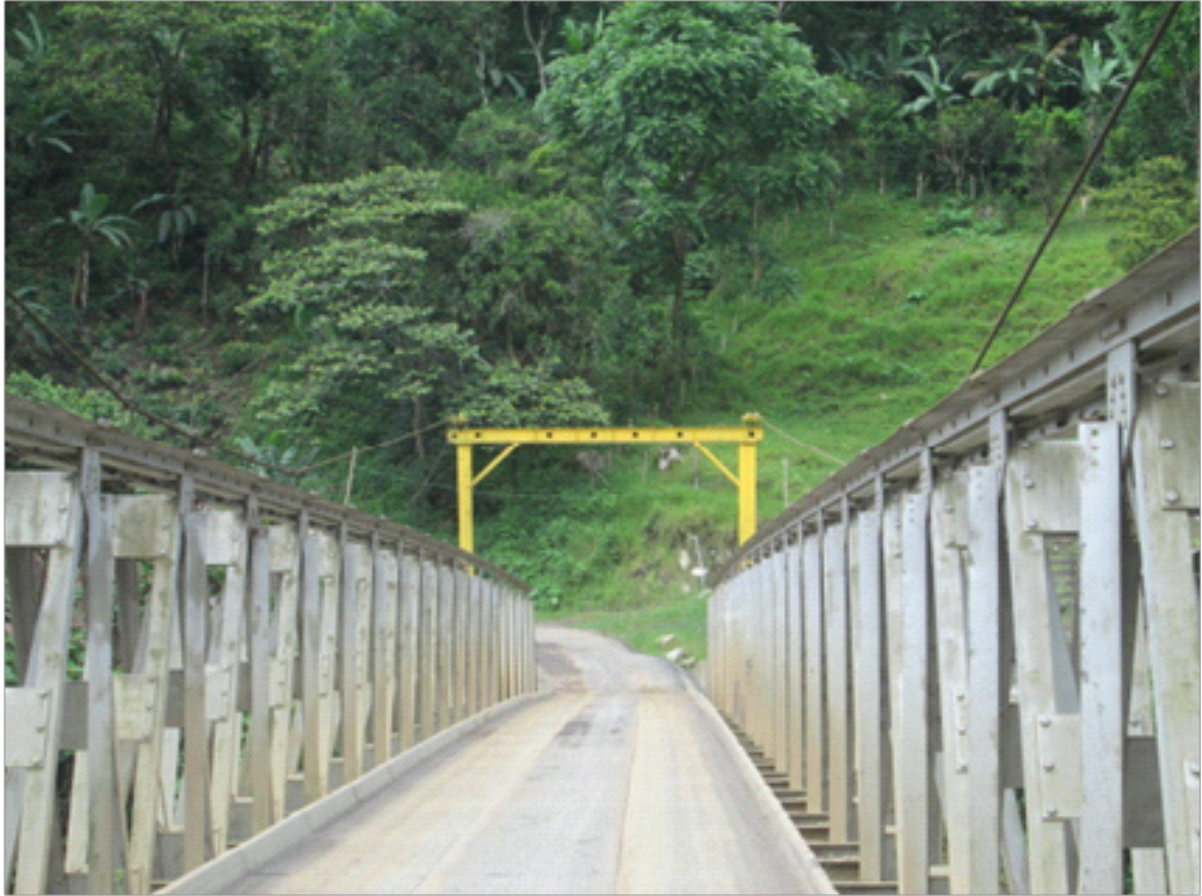
Calif./Mantenim....: 3 / -

Daño/Observaciones.: Estos elementos requieren aplicación de pintura y revisión del tensionamiento

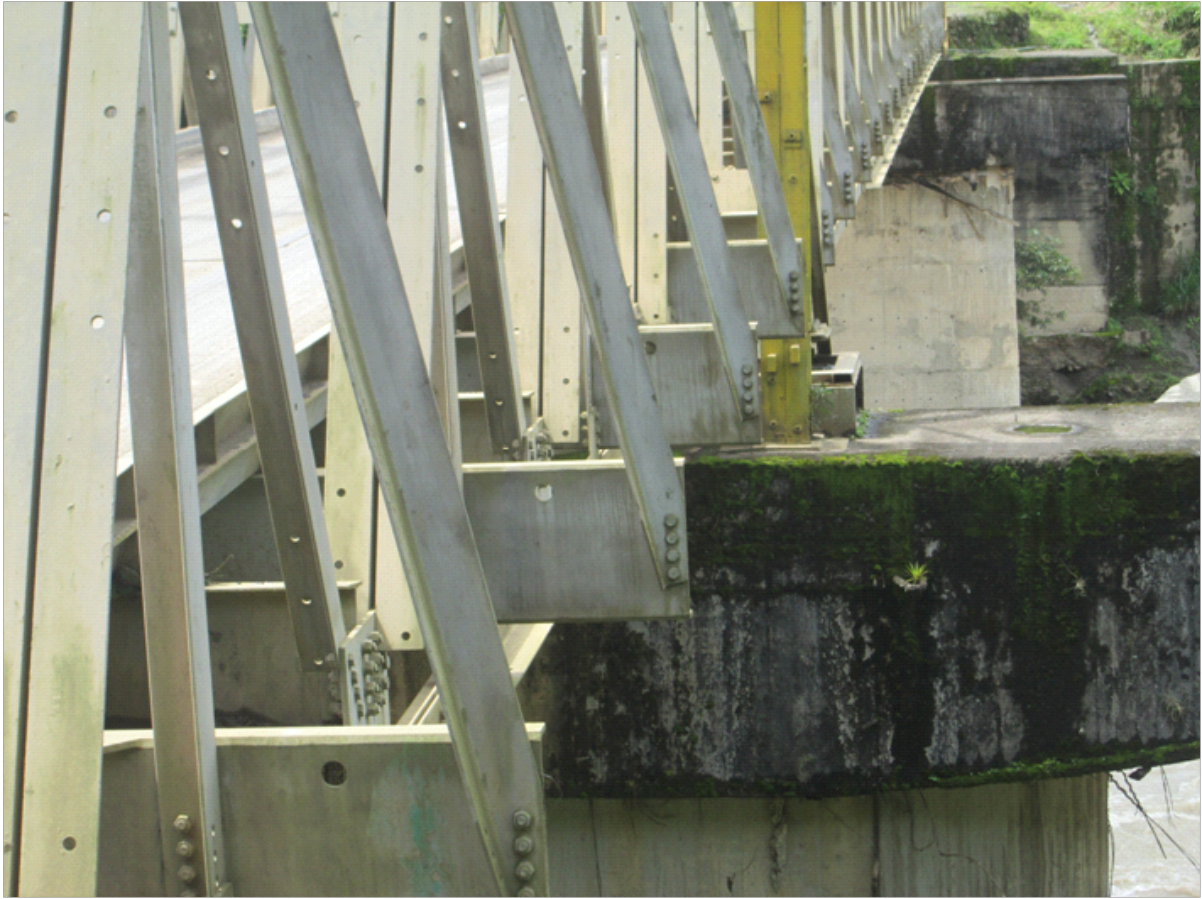
Calif./Mantenim....: 3 / -

Daño/Observaciones.: Algunos elementos de la armadura evidencia impactos vehiculares.

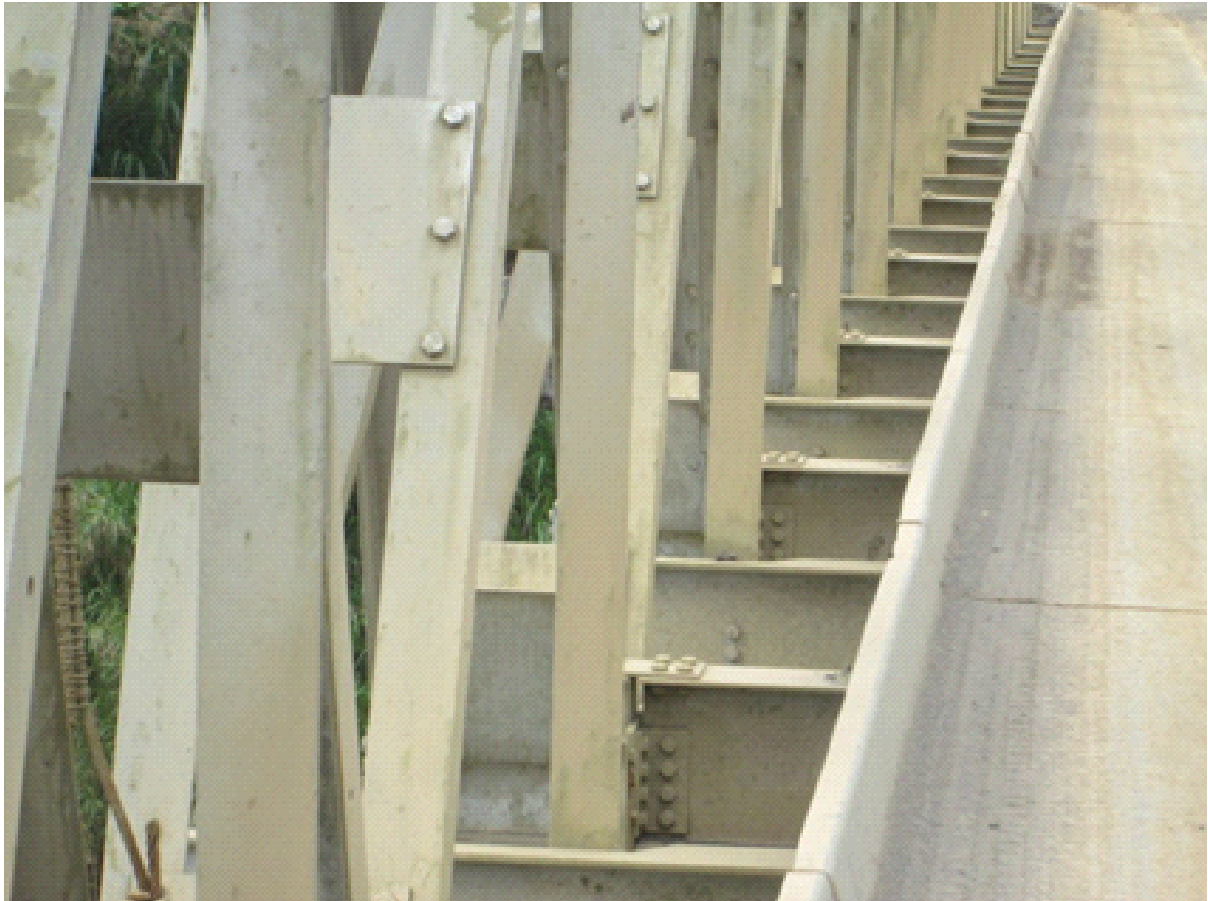
Calif./Mantenim....: 3 / -

Daño/Observaciones.: Algunos elementos de la armadura evidencia impactos vehiculares.

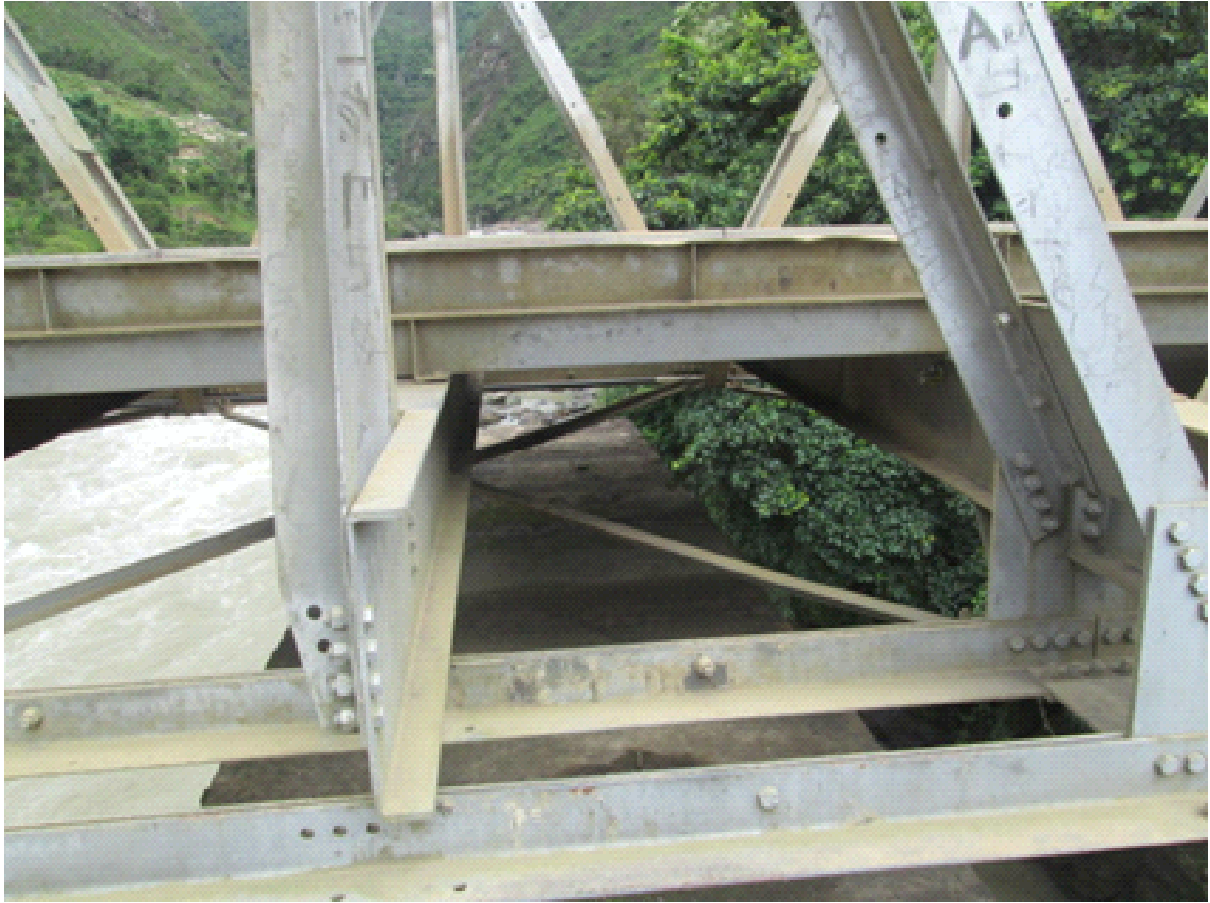
Calif./Mantenim....: 3 / -

Daño/Observaciones.: Algunos elementos de la armadura evidencia impactos vehiculares.

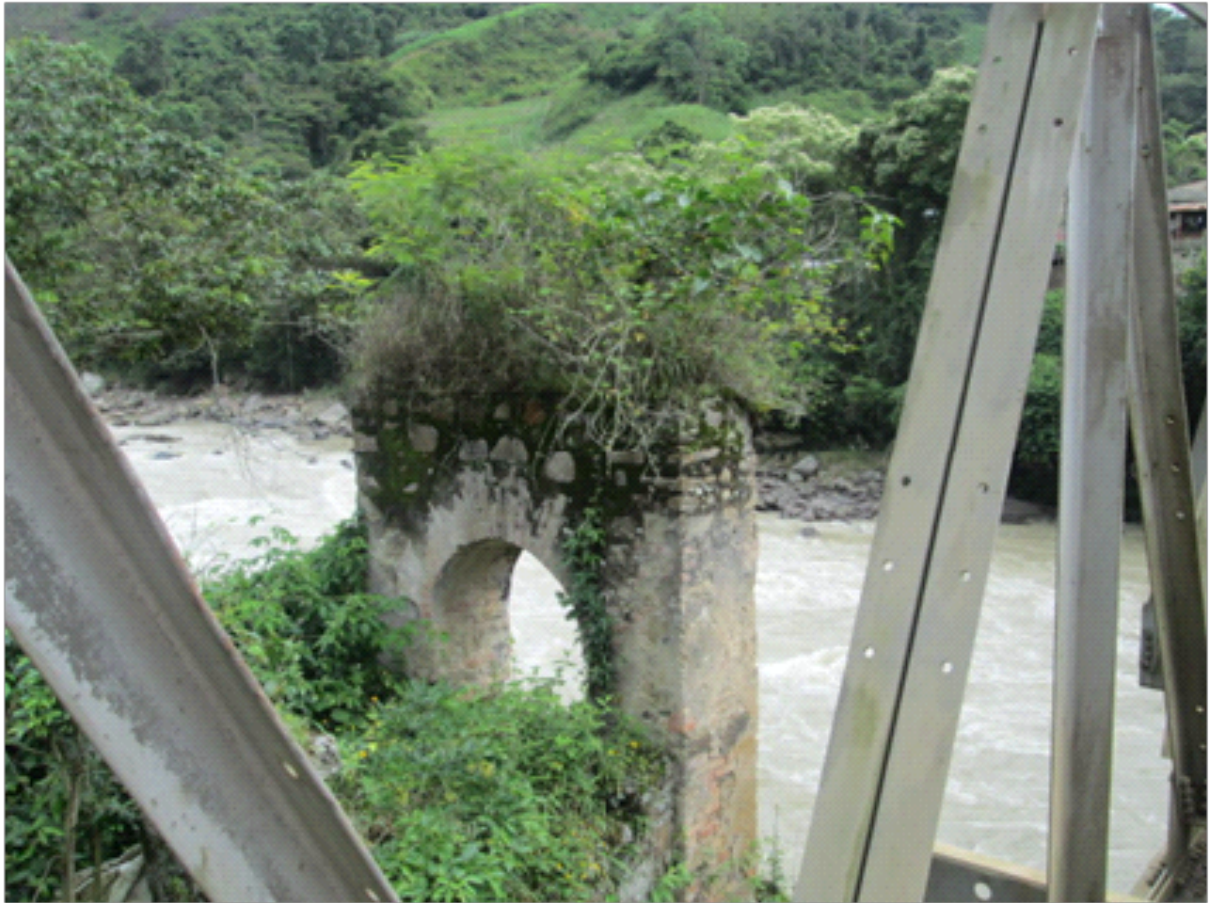
Calif./Mantenim....: 3 /

Daño/Observaciones.: Se requiere mejorar la señalización vial del puente
