SDC/INV	SiPuCol	Fecha	Hoja
Informe de inspección principal		13/08/12	1
18-7008-004.10 San Juana (Derecho)			
Regional.....: 18 Norte de Santander			
Ruta.....: Palo de Letras - Puente Internacional			
Carretera.....: Ocaña - Sardinata			
Lado de la car...: 0			
Abscisa.....: 121+0055			
No del registro..: 11021			
Año de construcción.....:			
Año de la última reconstrucción.....:			
Paso Superior/Inferior.....: S			
Dir. de abs. de la carretera principal.: O			
Requisitos de la inspección.....: 0 Nada			
Recolección de datos : Fecha.....: 2012.06.02			
: Iniciales.....: JPV			
Posición geográfica..:			
Latitud: 8 gra 4.6 min N Longitud: 72 gra 50.32 min O Altitud: 369.85 m			
Geometría: Número de luces.....: 3			
Longitud de la luz menor (m): 6.00			
Longitud de la luz mayor (m): 33.00			
Longitud total (m): 45.00			
Ancho del tablero..... (m): 5.50			
Ancho del separador..... (m): 0.00			
Ancho del andén izquierdo (m): 0.00

SDC/INV	SiPuCol	Fecha	Hoja
	Informe de inspección principal	13/08/12	3
18-7008-004.10 San Juana (Derecho)			
Resumen cronológico:	Fecha	Actividades	
	2007.04.08	Inspección principal	
	2012.06.02	Inspección principal	
Ultima inspección principal :			
Fecha.....

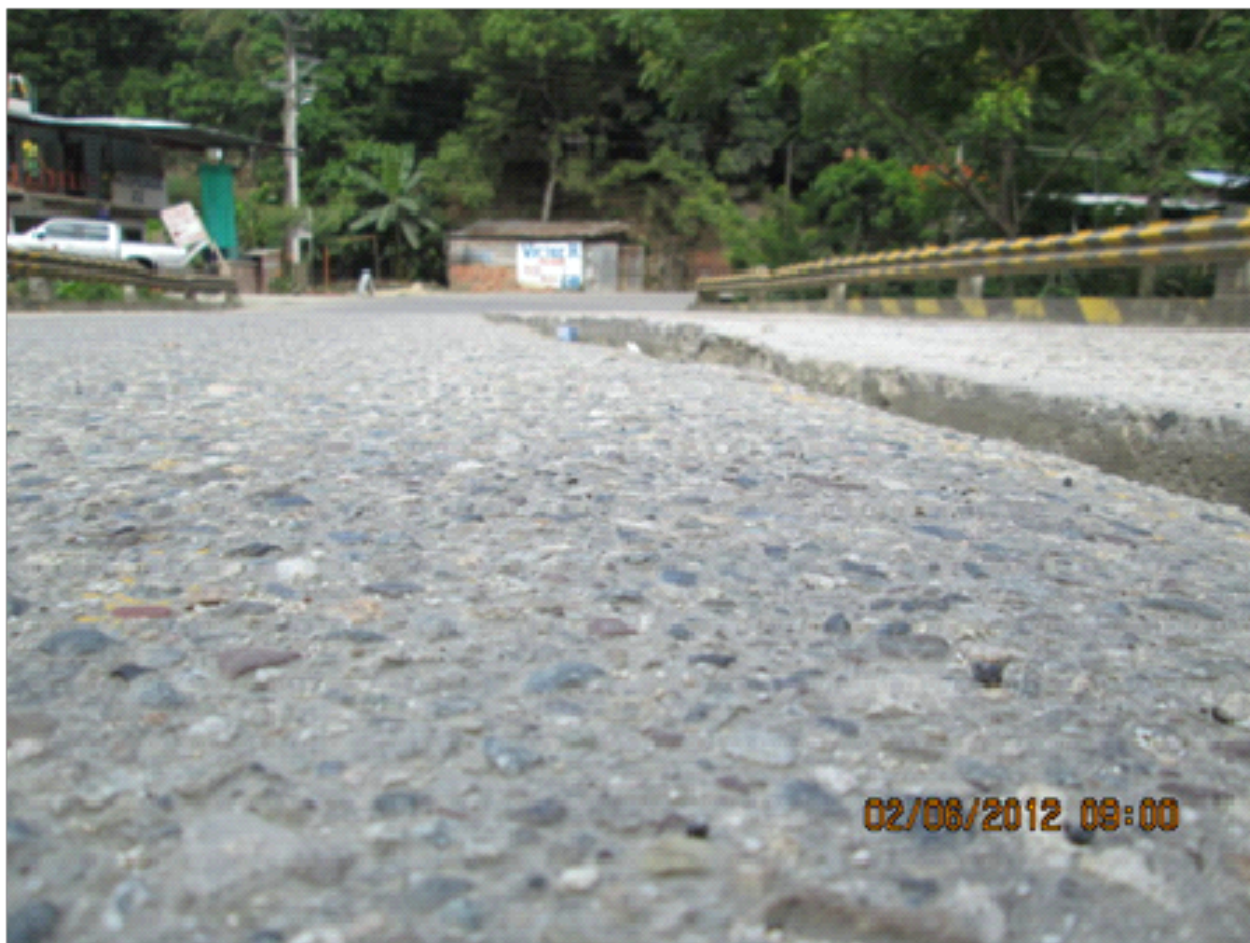
Tipo de daño.....: Descomposición

Reparaciones.....: C Tratamiento superficial (sello)

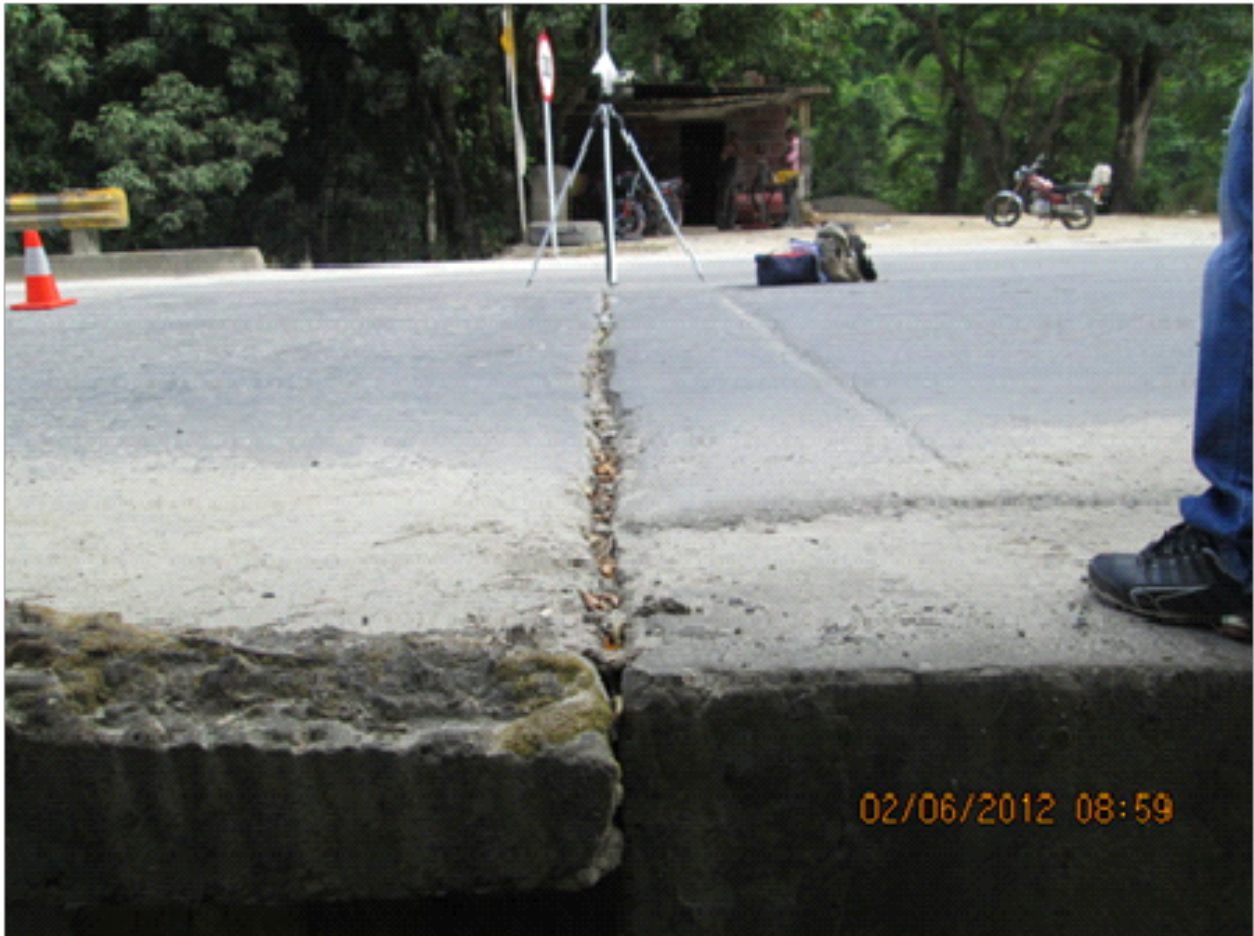
Daño/Observaciones.: El Puente carece de dispositivos de juntas se recomienda instalar juntas de goma asfáltica.

Tipo de daño.....: Infiltración

Reparaciones.....: C Cambio a junta de goma asfáltica

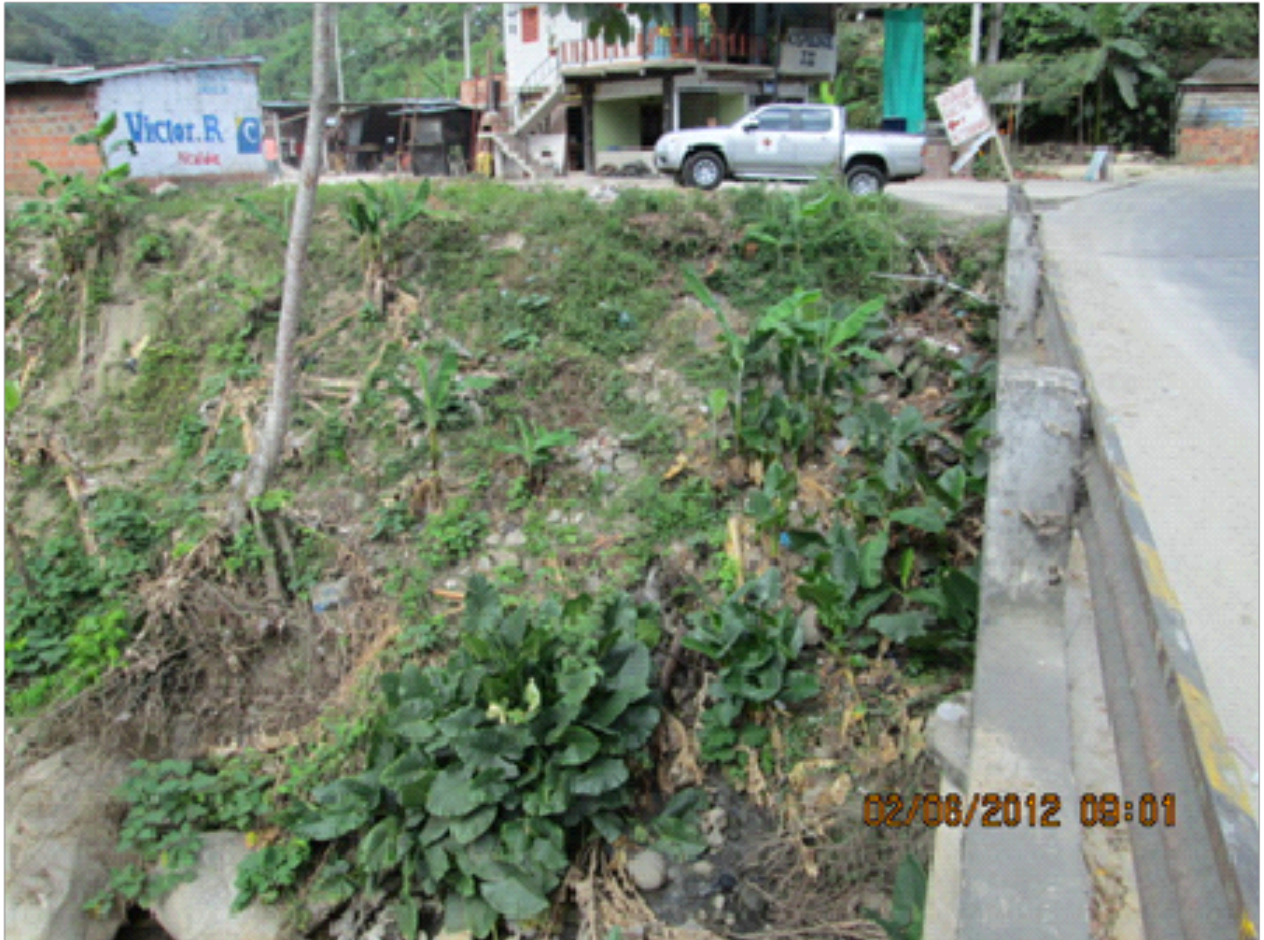
Componente.....: 5 Conos/Taludes
Calif./Mantenim....: - /
Daño/Observaciones.: Se observó en buenas condiciones.

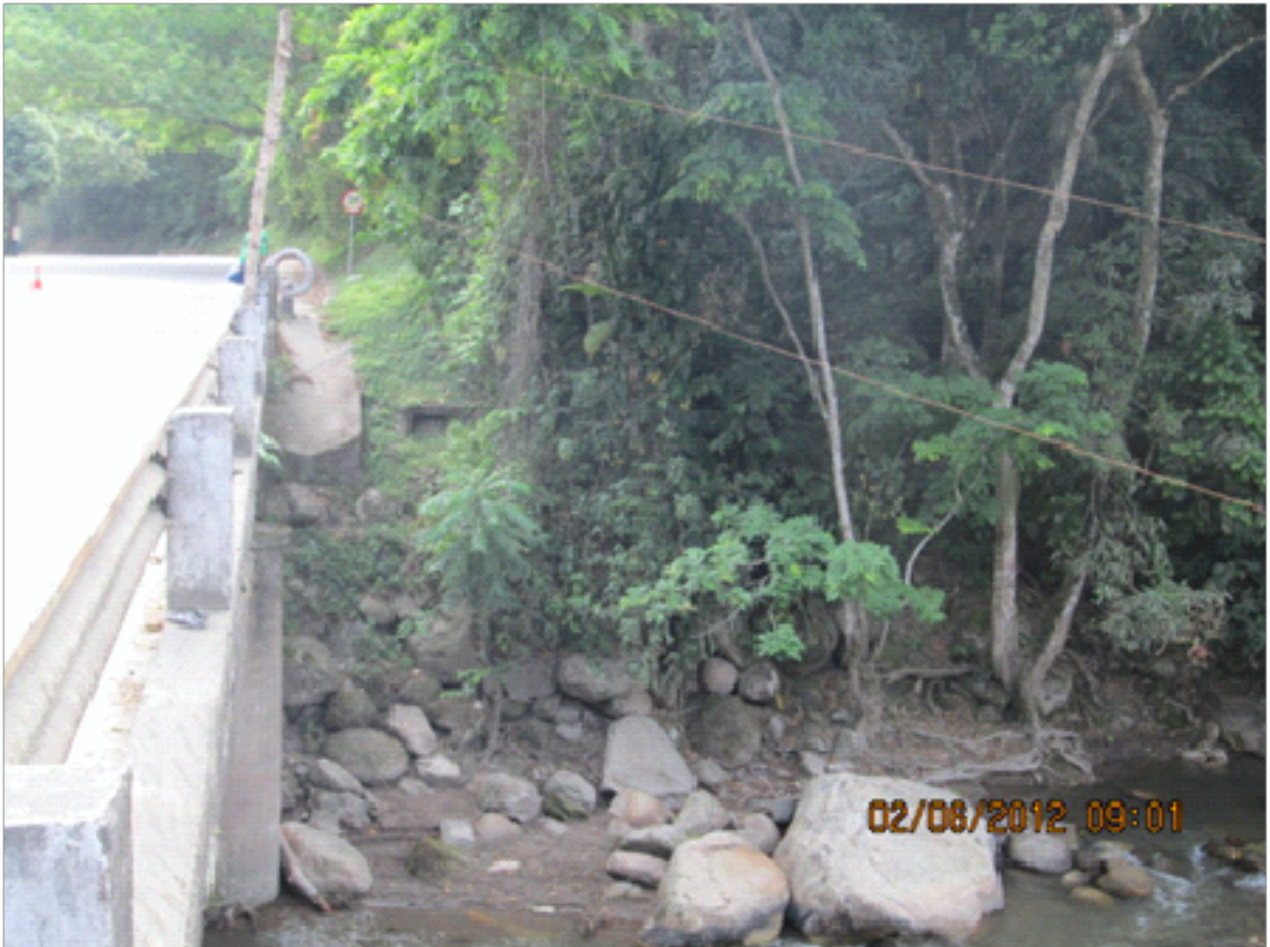
Componente.....: 5 Conos/Taludes
Calif./Mantenim....: - /
Daño/Observaciones.: Se observó en buenas condiciones.

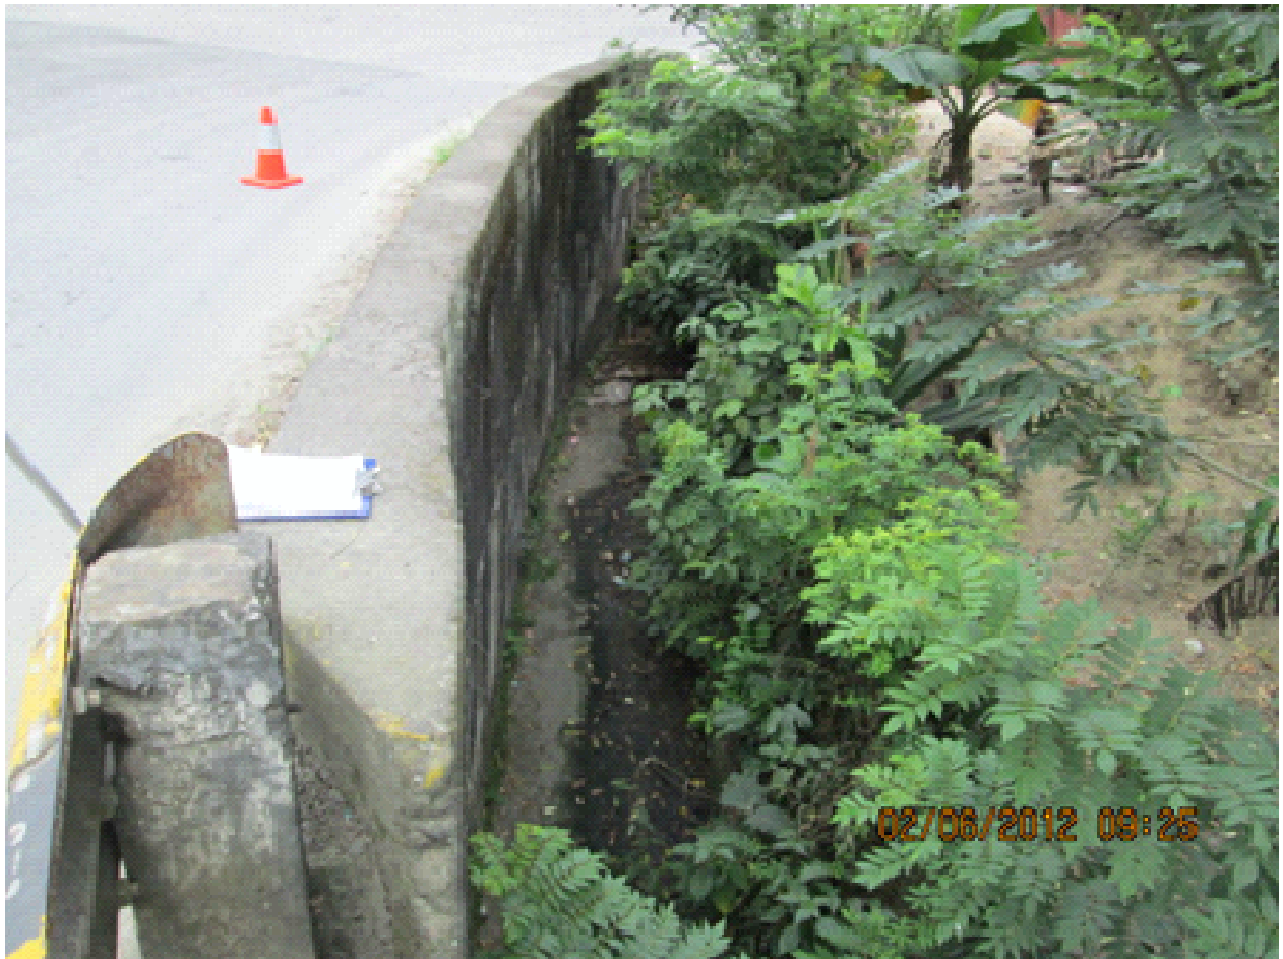
Componente.....: 5 Conos/Taludes
Calif./Mantenim....: - /
Daño/Observaciones.: Se observó en buenas condiciones.

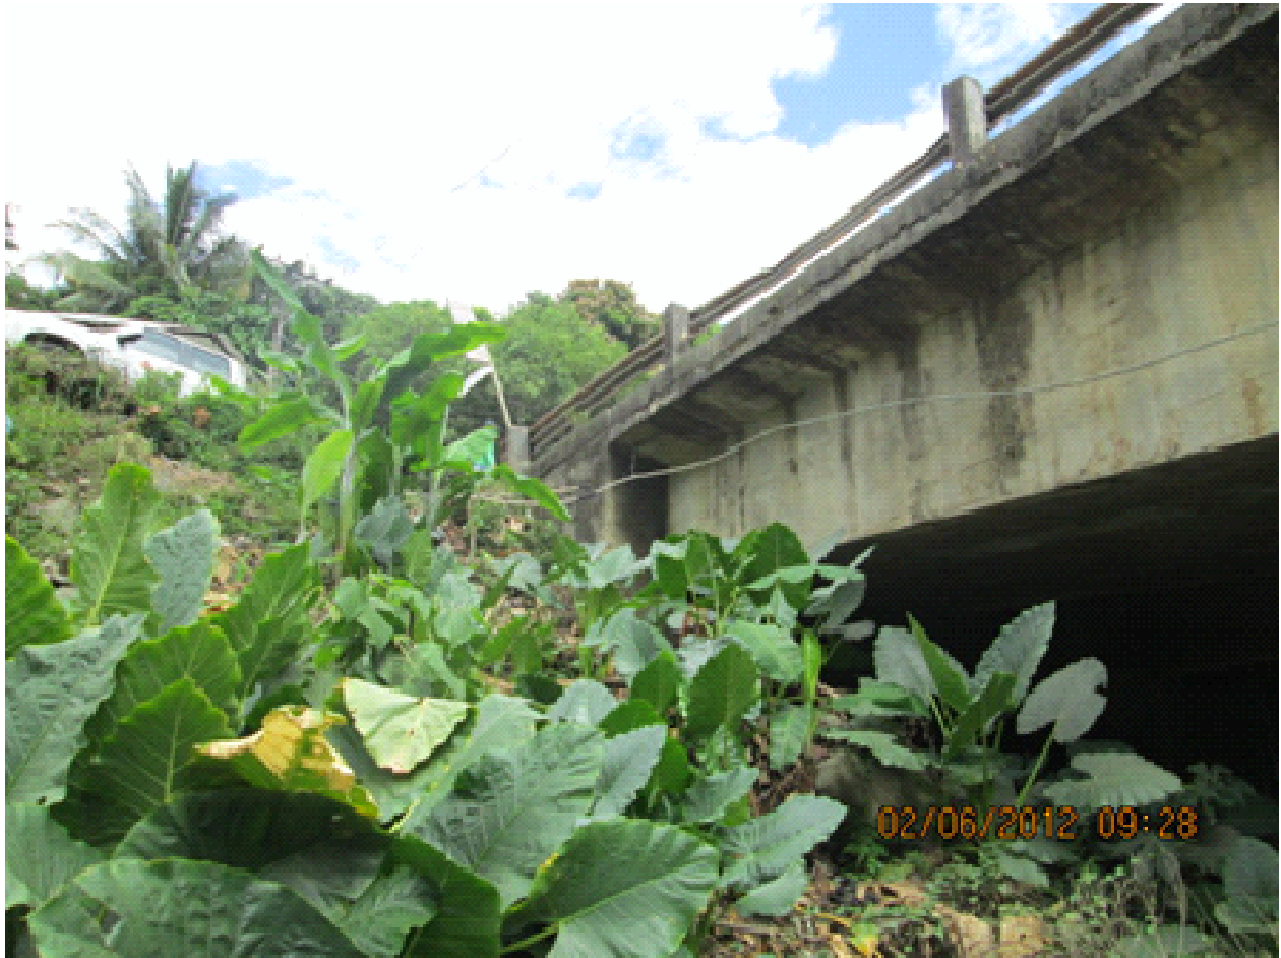
Componente.....: 5 Conos/Taludes
Calif./Mantenim....: - /
Daño/Observaciones.: Se observó en buenas condiciones.

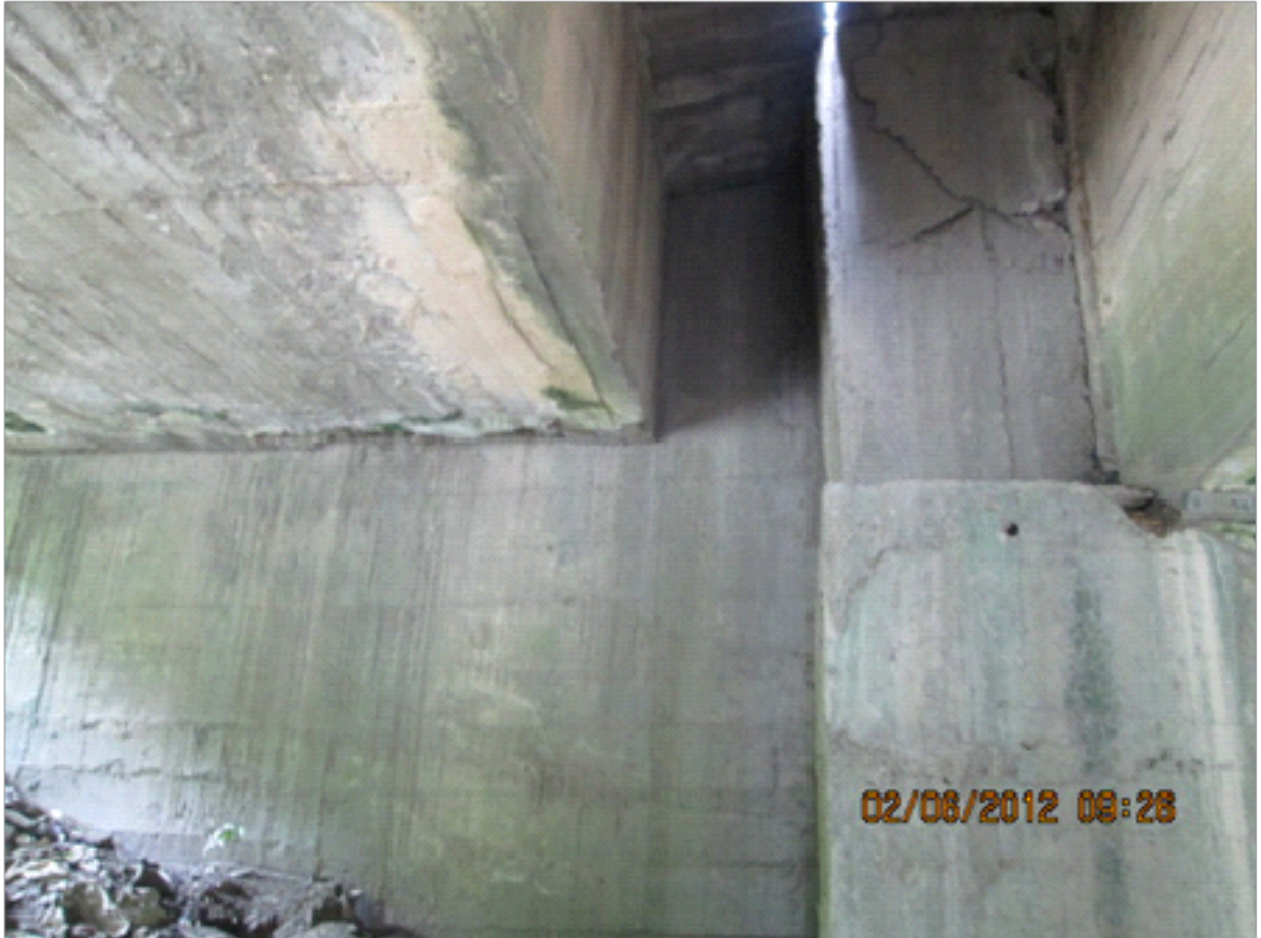
Daño/Observaciones.: Se observó desgaste del concreto en algunos sectores.

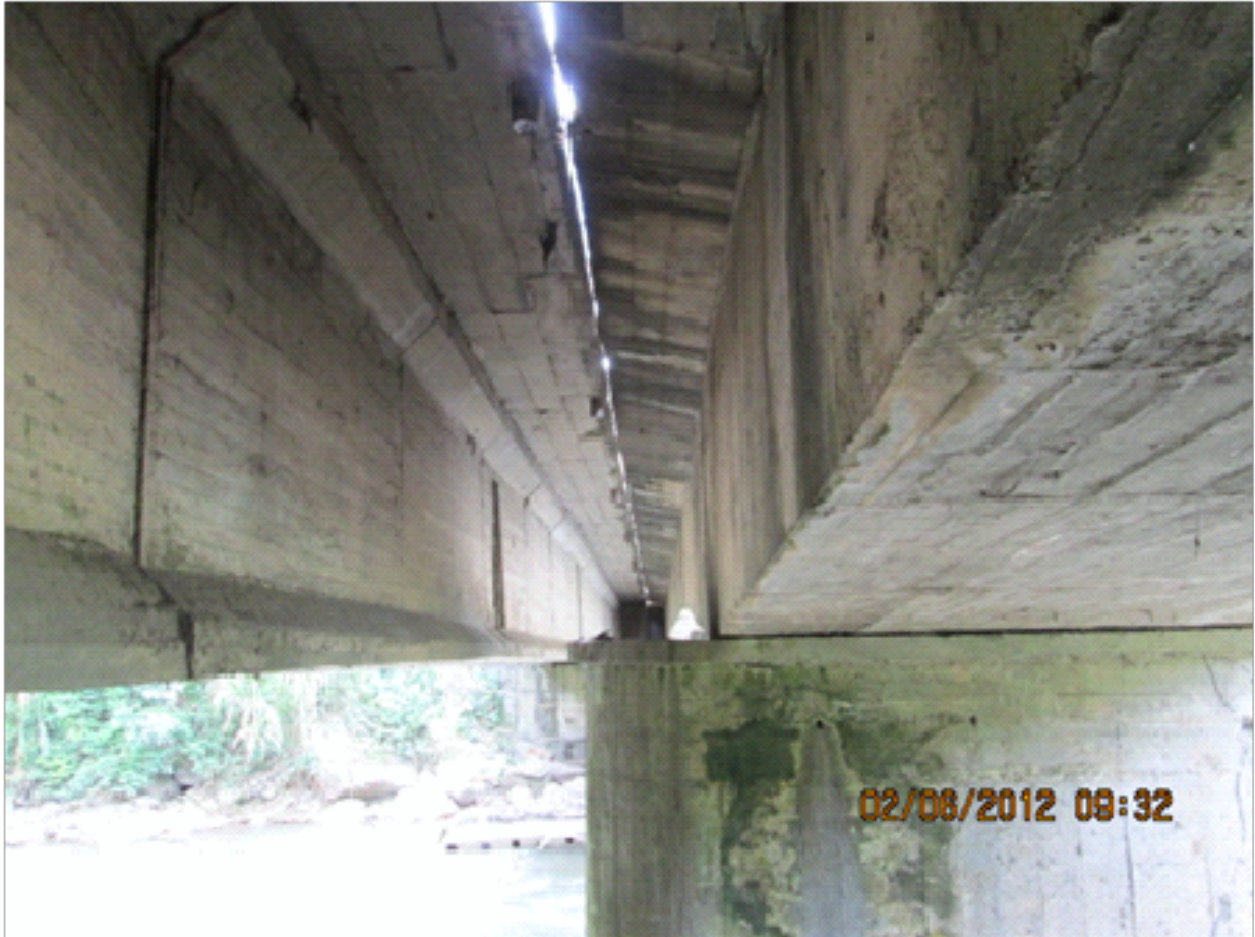
Daño/Observaciones.: Se observó desgaste del concreto en algunos sectores.

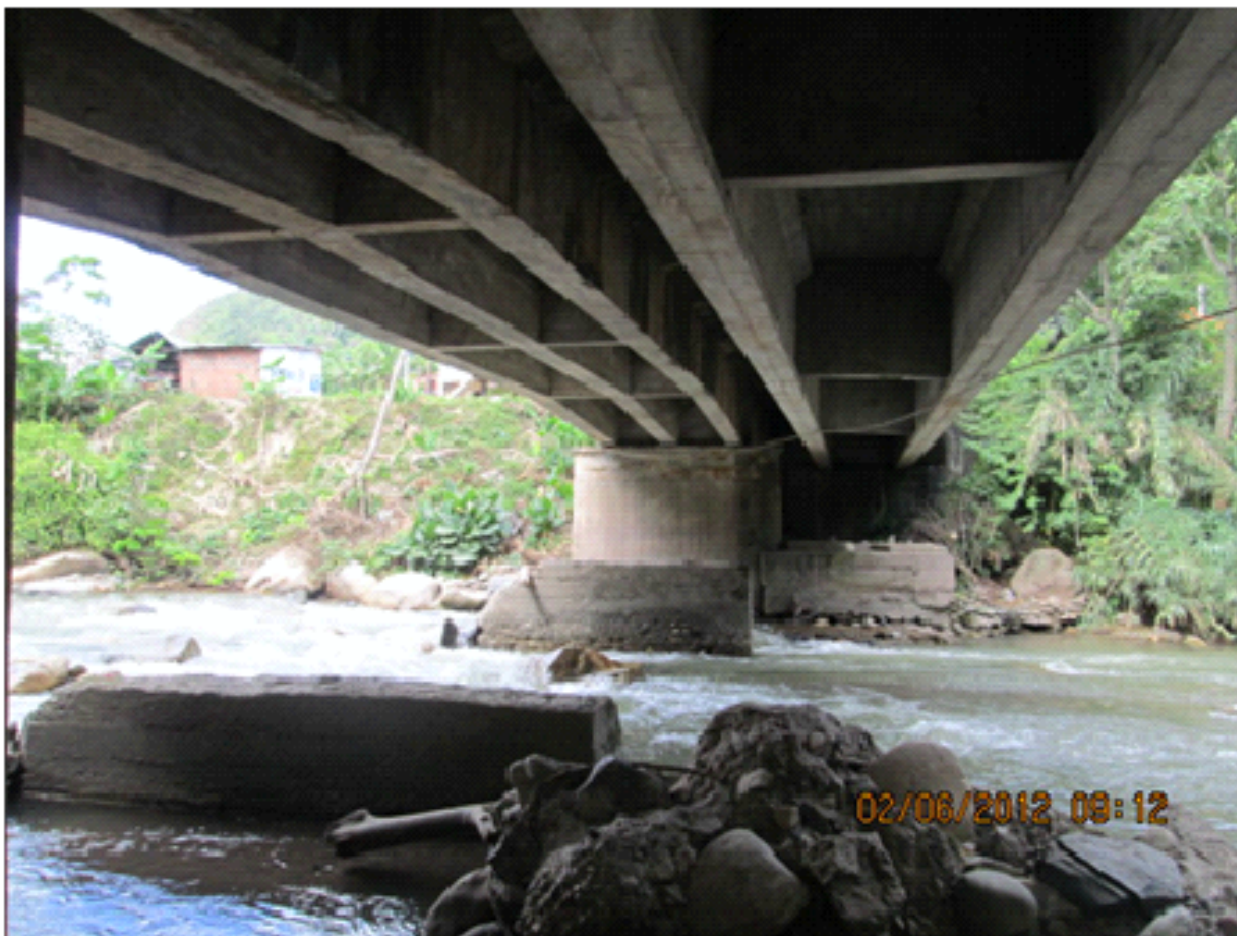
Tipo de daño.....: Daño en concreto / corr. ref.

Reparaciones.....: D Inyección de grietas

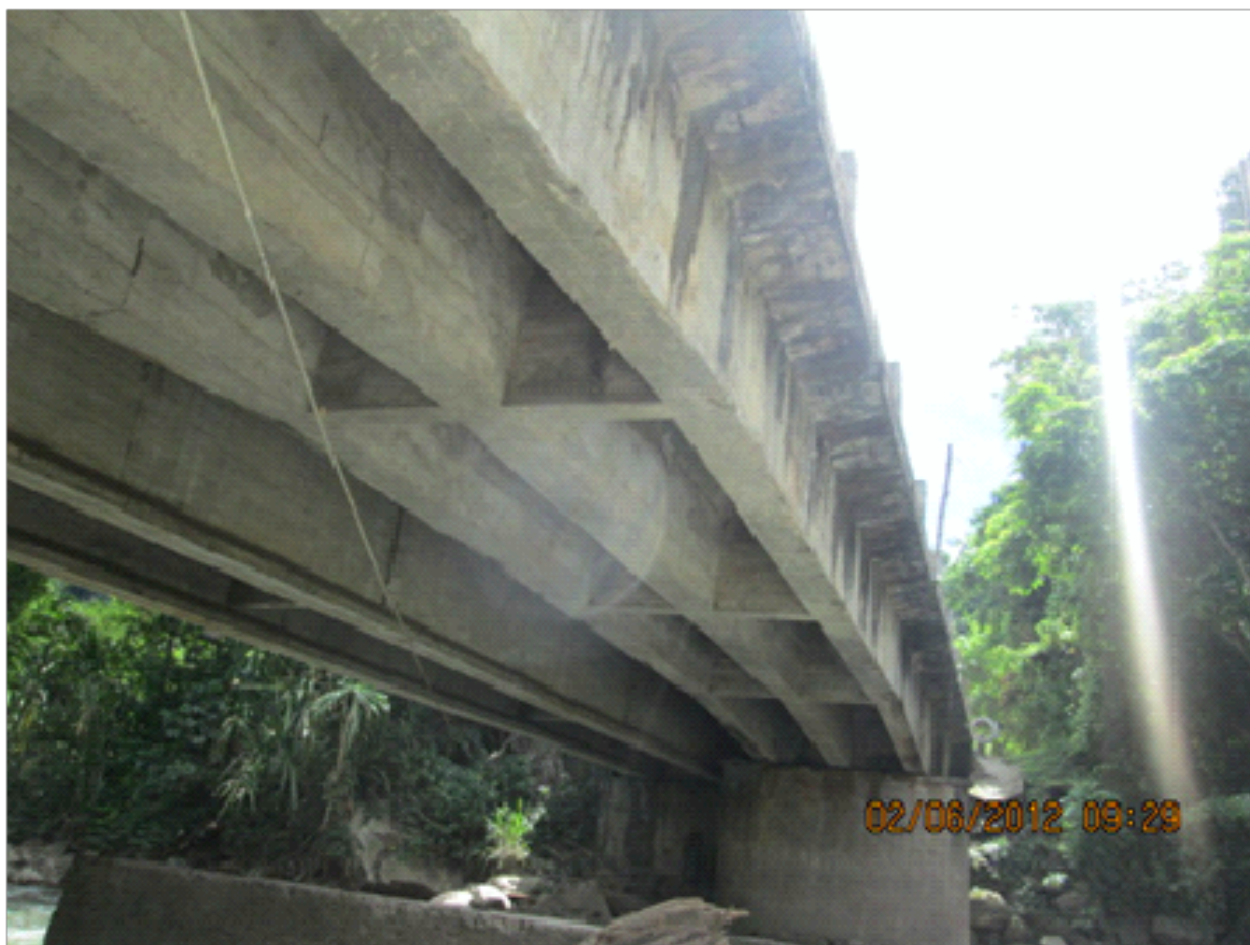
Tipo de daño.....: Daño en concreto / corr. ref.

Reparaciones.....: D Inyección de grietas

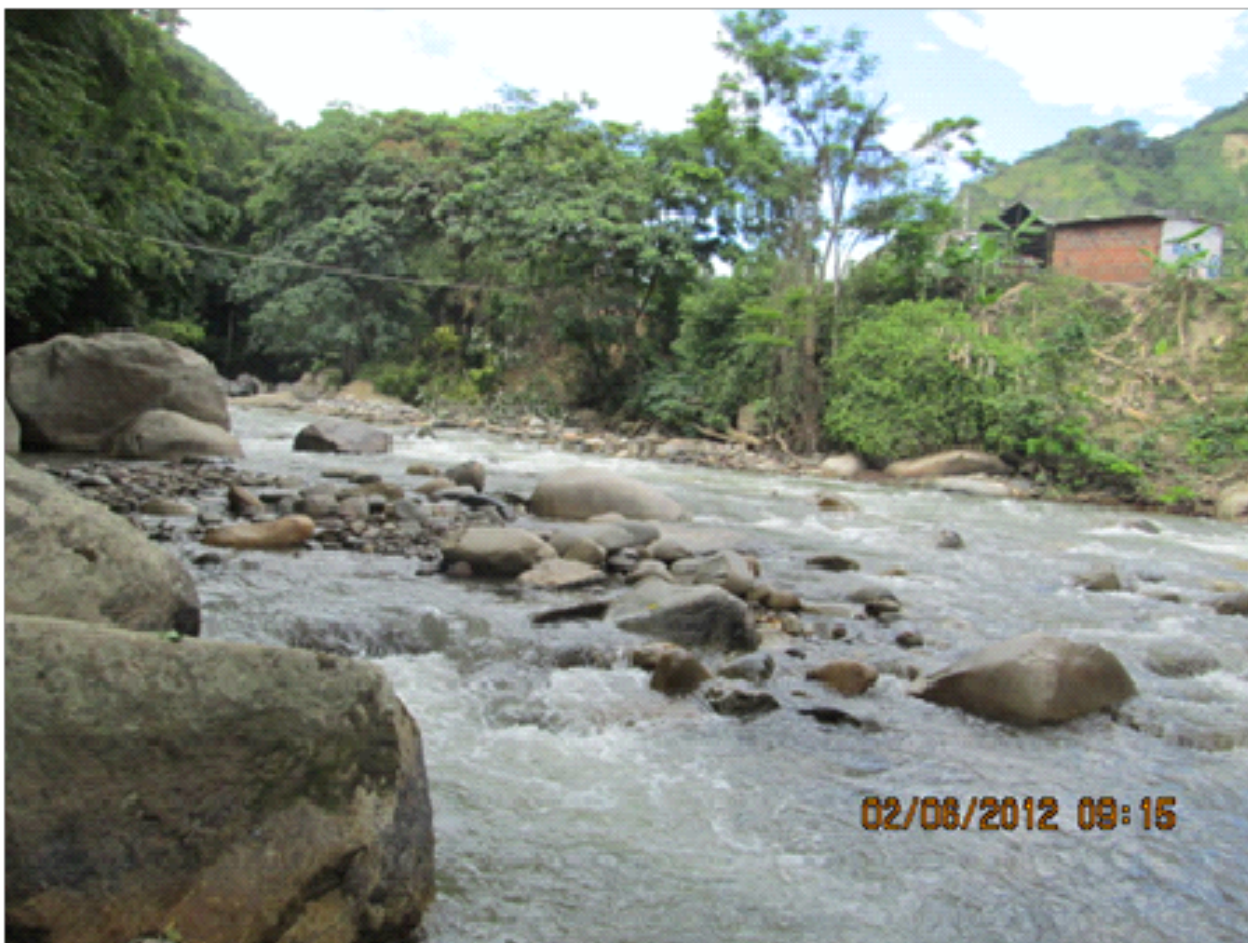
Daño/Observaciones.: No se observan problemas de socavación ni erosión que afecten la cimentación del puente.
