SDC/INV	SiPuCol	Fecha	Hoja
	Informe de inspección principal	13/08/12	1
18-7010-001.00 Lomitas derecho			
Regional.....: 18 Norte de Santander			
Ruta.....: Palo de Letras - Puente Internacional			
Carretera.....: Cúcuta - Puente Internacional Simón Bolívar			
Lado de la car...: 0			
Abscisa.....: 2+0492			
No del registro...: 1586			
Año de construcción.....: 1995			
Año de la última reconstrucción.....:			
Paso Superior/Inferior.....: S			
Dir. de abs. de la carretera principal.:			
Requisitos de la inspección.....: 0 Nada			
Recolección de datos : Fecha.....: 2012.05.26			
: Iniciales.....: LHB			
Posición geográfica...:			
Latitud: 7 gra 51.72 min N Longitud: 72 gra 28.84 min O Altitud: 408.47 m			
Geometría: Número de luces.....: 3			
Longitud de la luz menor (m): 7.30			
Longitud de la luz mayor (m): 20.60			
Longitud total (m): 35.20			
Ancho del tablero..... (m): 12.30			
Ancho del separador..... (m): 0.45

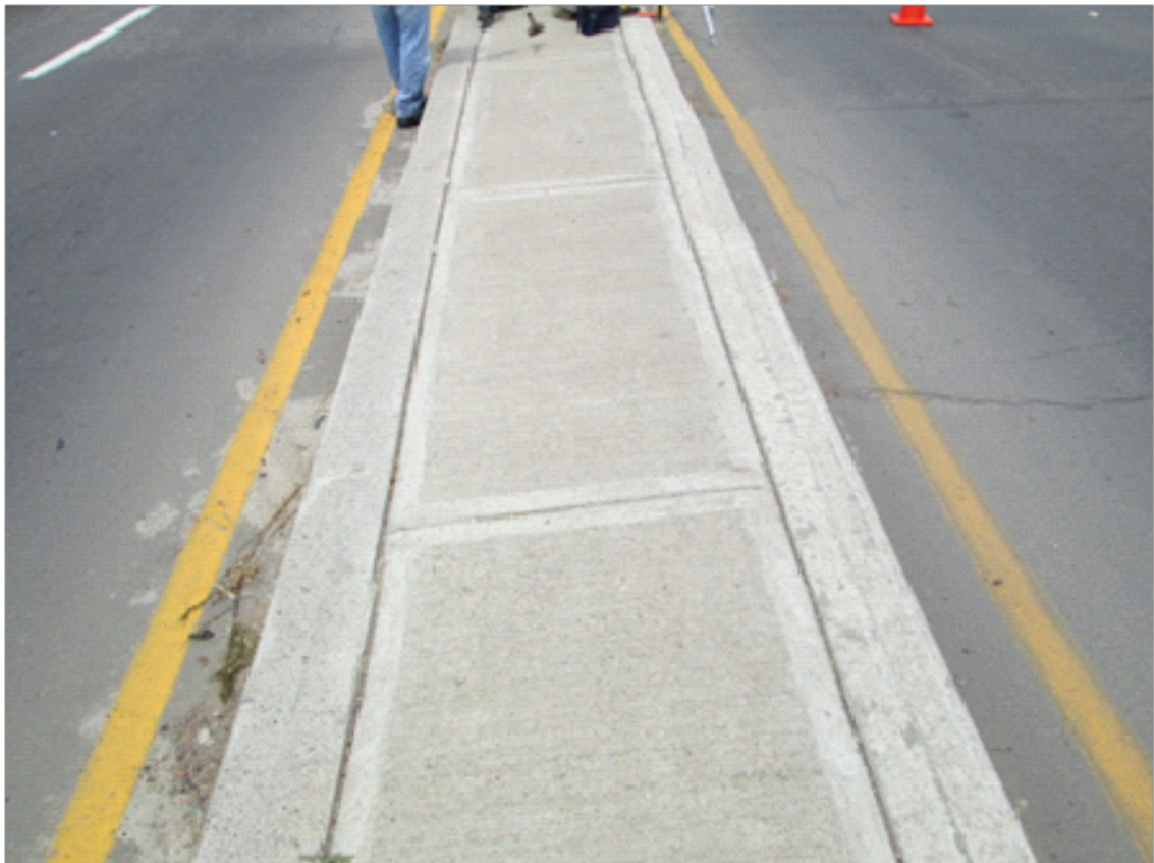
Daño/Observaciones.: Presenta fisuras diagonales que indican asentamiento en la pila #2

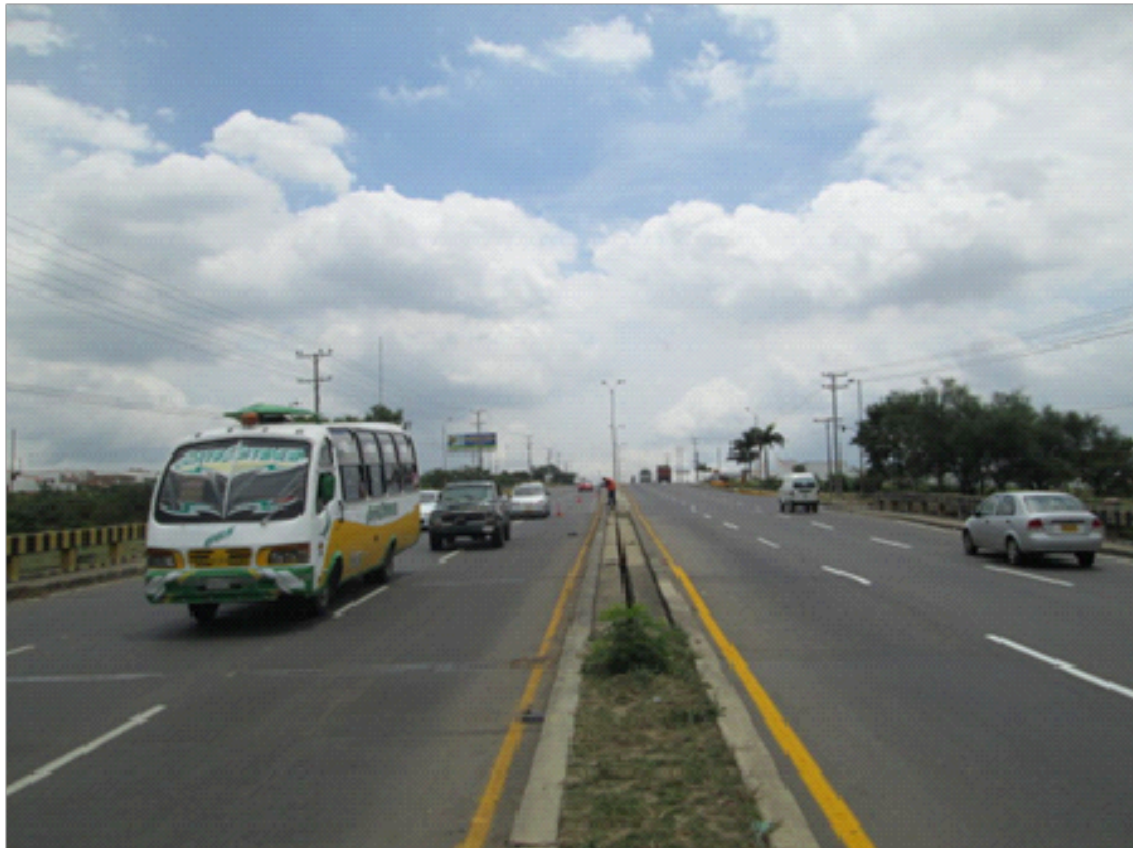
Daño/Observaciones.: Presenta fisuras diagonales que indican asentamiento en la pila #2

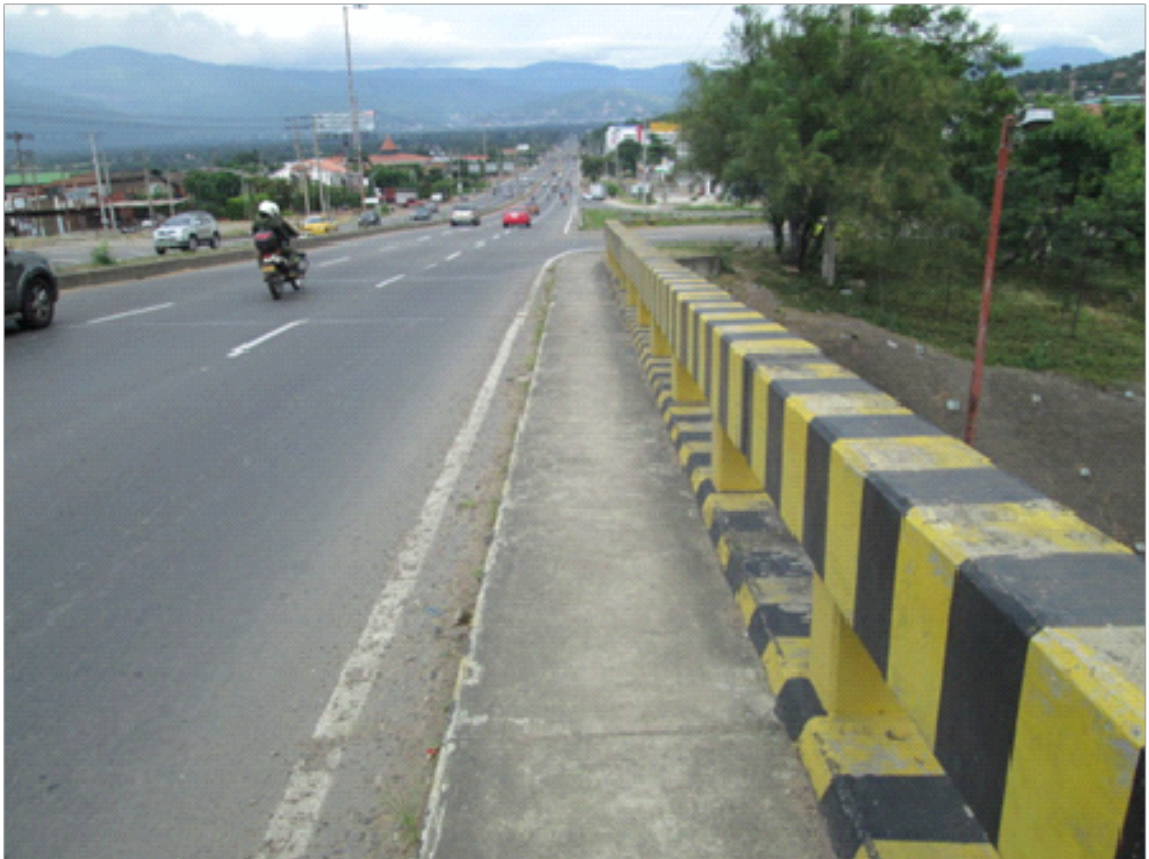
Daño/Observaciones.: Presenta fisuras diagonales que indican asentamiento en la pila #2

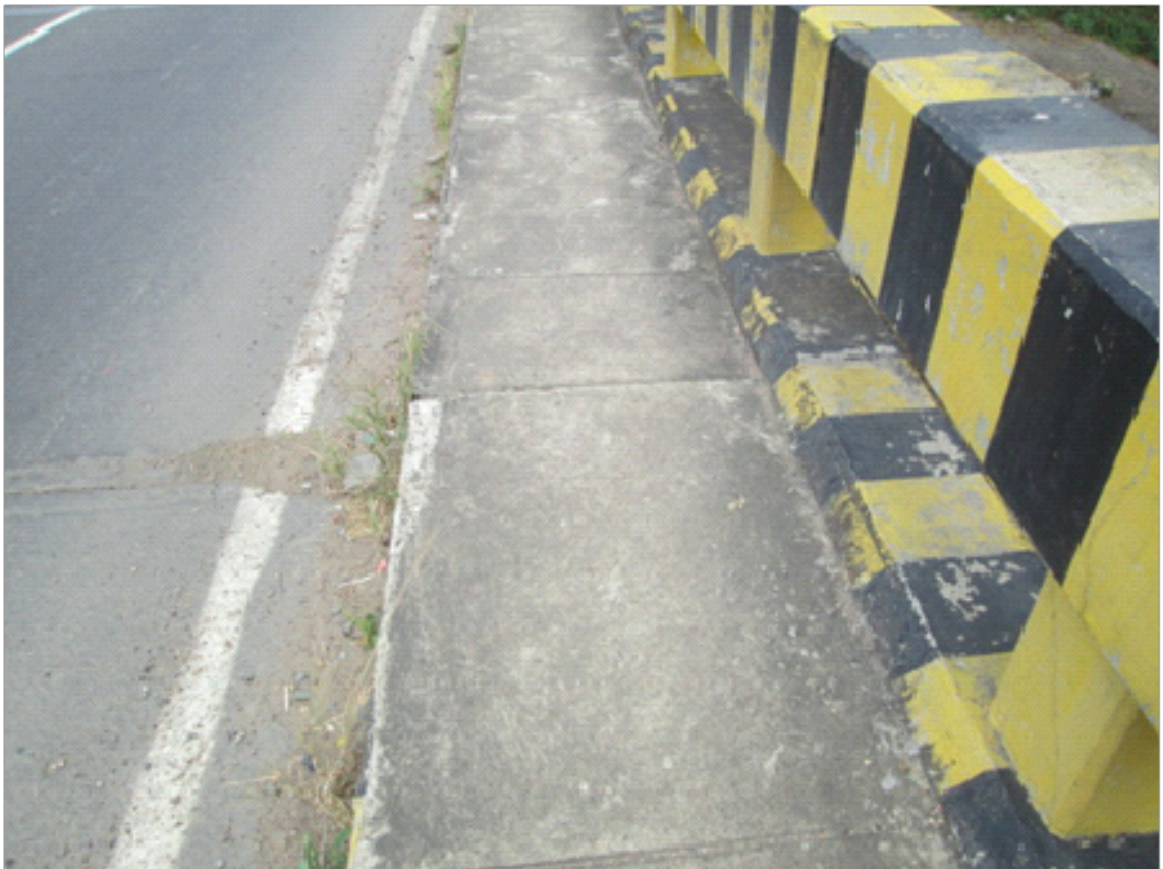
Daño/Observaciones.: Presenta fisuras diagonales que indican asentamiento en la pila #2

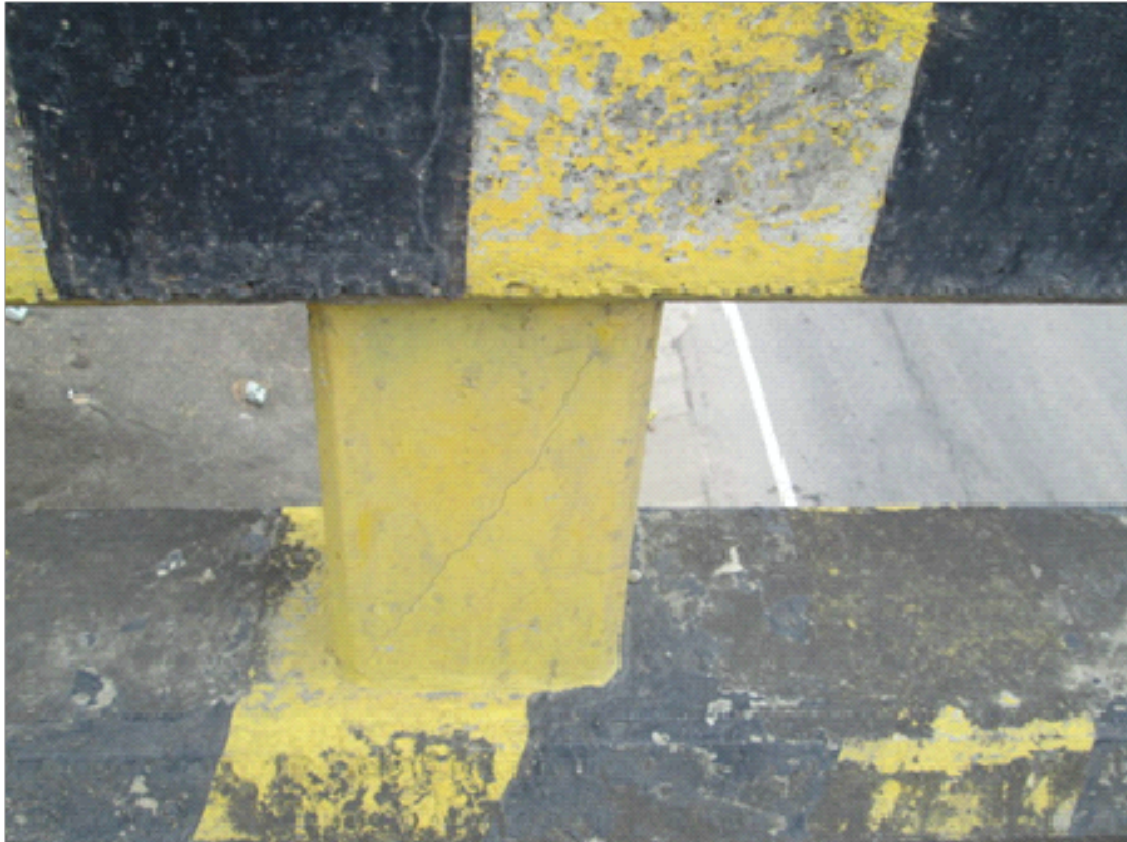
Daño/Observaciones.: Presenta fisuras diagonales que indican asentamiento en la pila #2

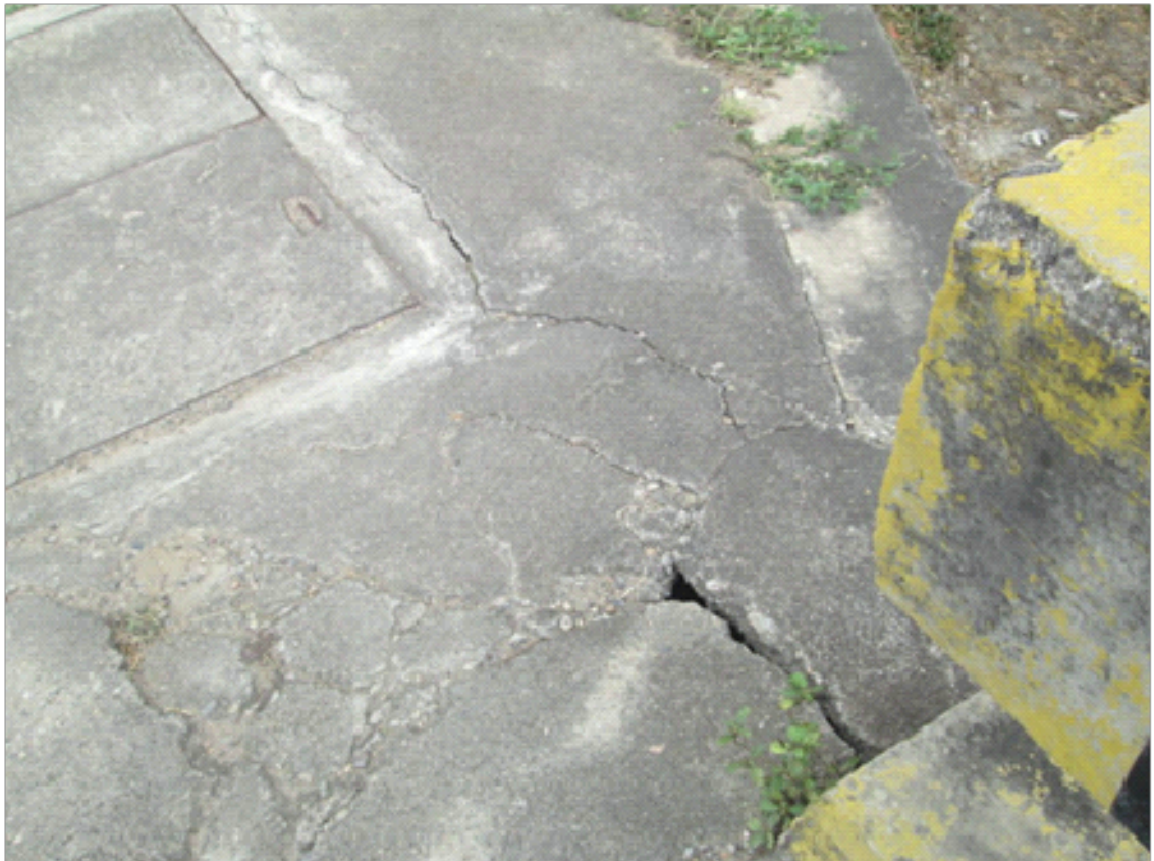
Daño/Observaciones.: Presenta fisuras diagonales que indican asentamiento en la pila #2

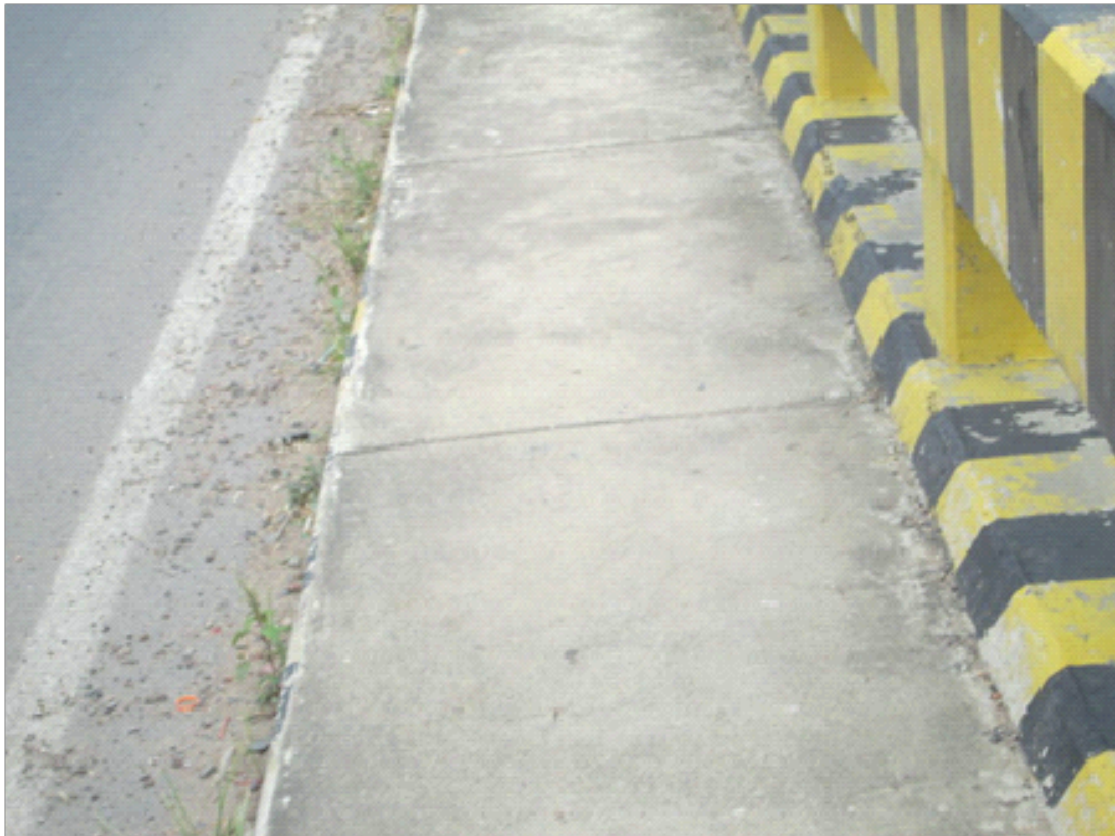
Daño/Observaciones.: Presenta fisuras diagonales que indican asentamiento en la pila #2

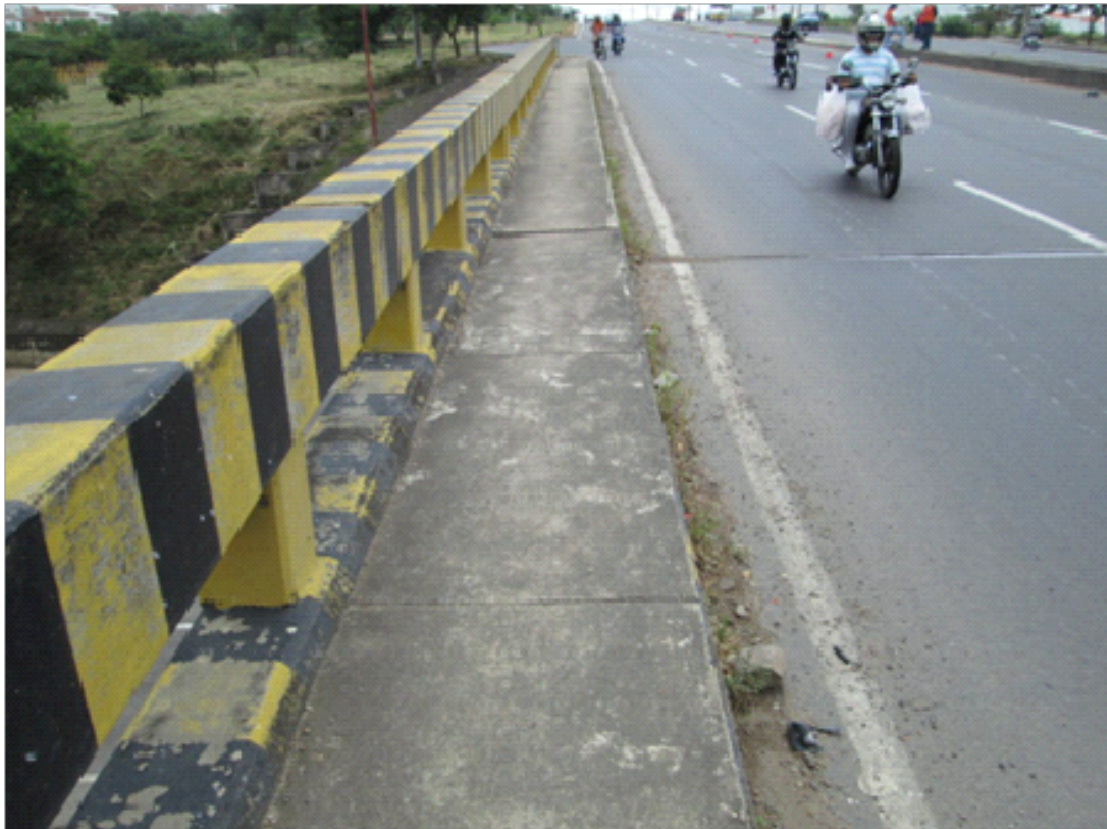
Daño/Observaciones.: En la pila #2 la baranda presenta fisuras diagonales que indican asentamiento.

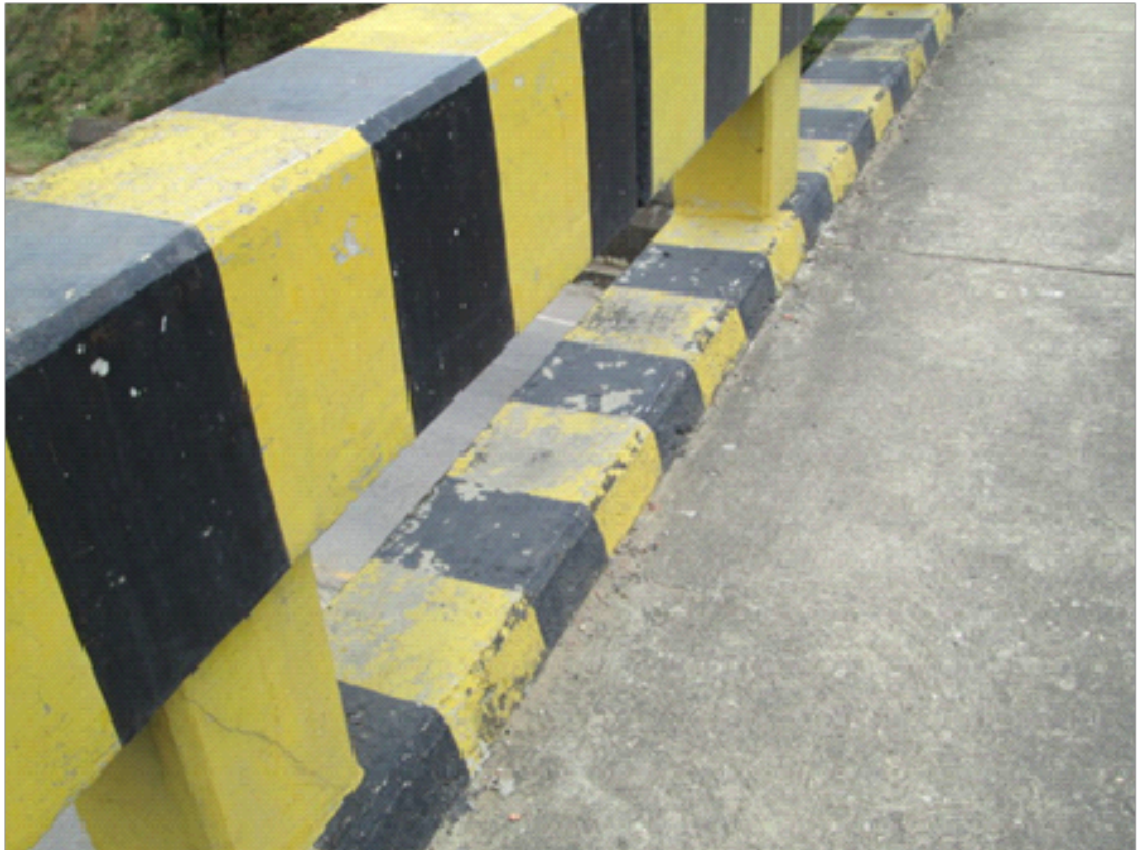
Daño/Observaciones.: En la pila #2 la baranda presenta fisuras diagonales que indican asentamiento.

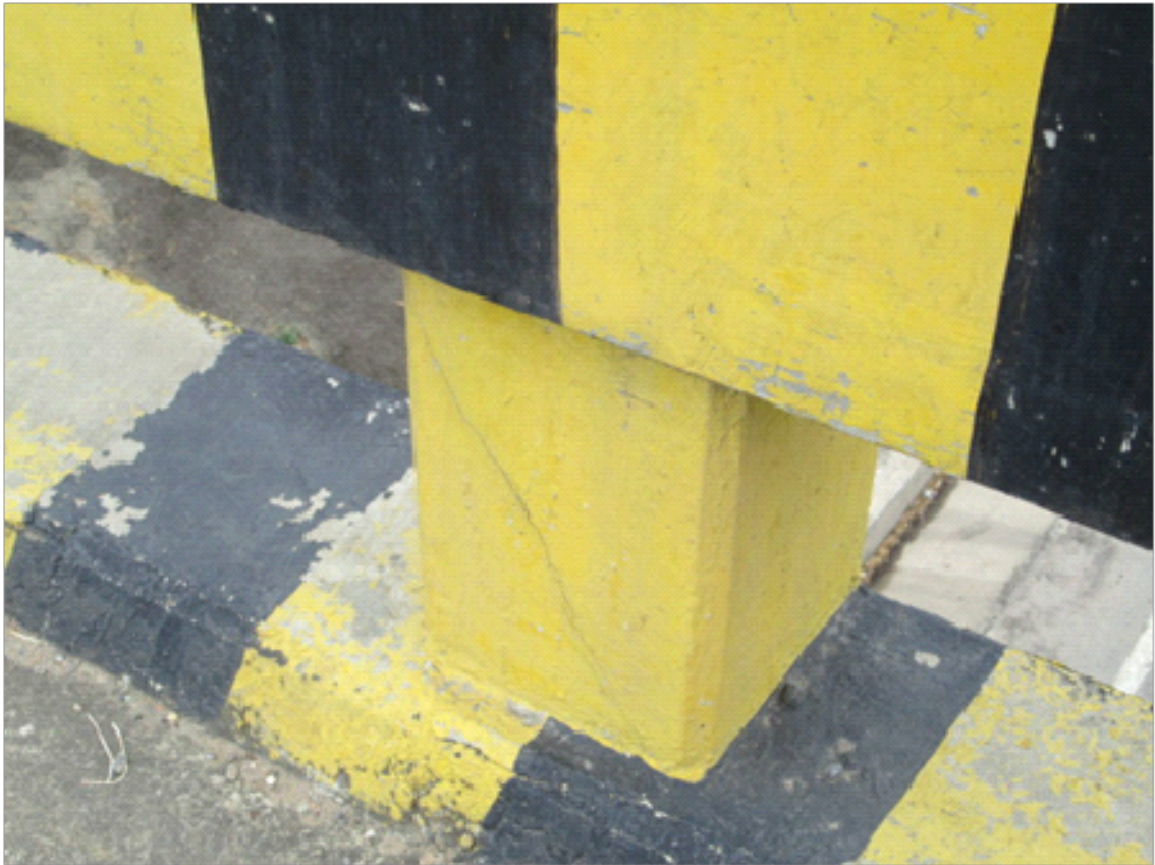
Daño/Observaciones.: En la pila #2 la baranda presenta fisuras diagonales que indican asentamiento.

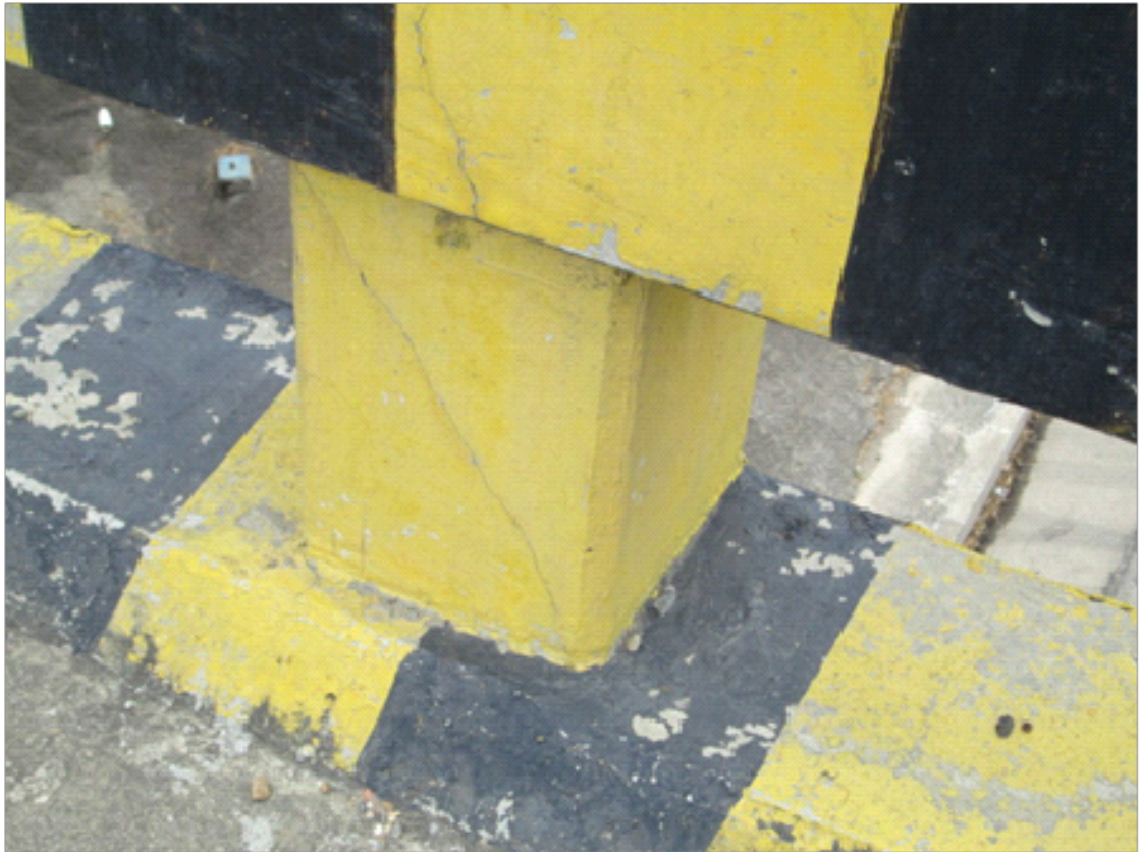
Daño/Observaciones.: En la pila #2 la baranda presenta fisuras diagonales que indican asentamiento.

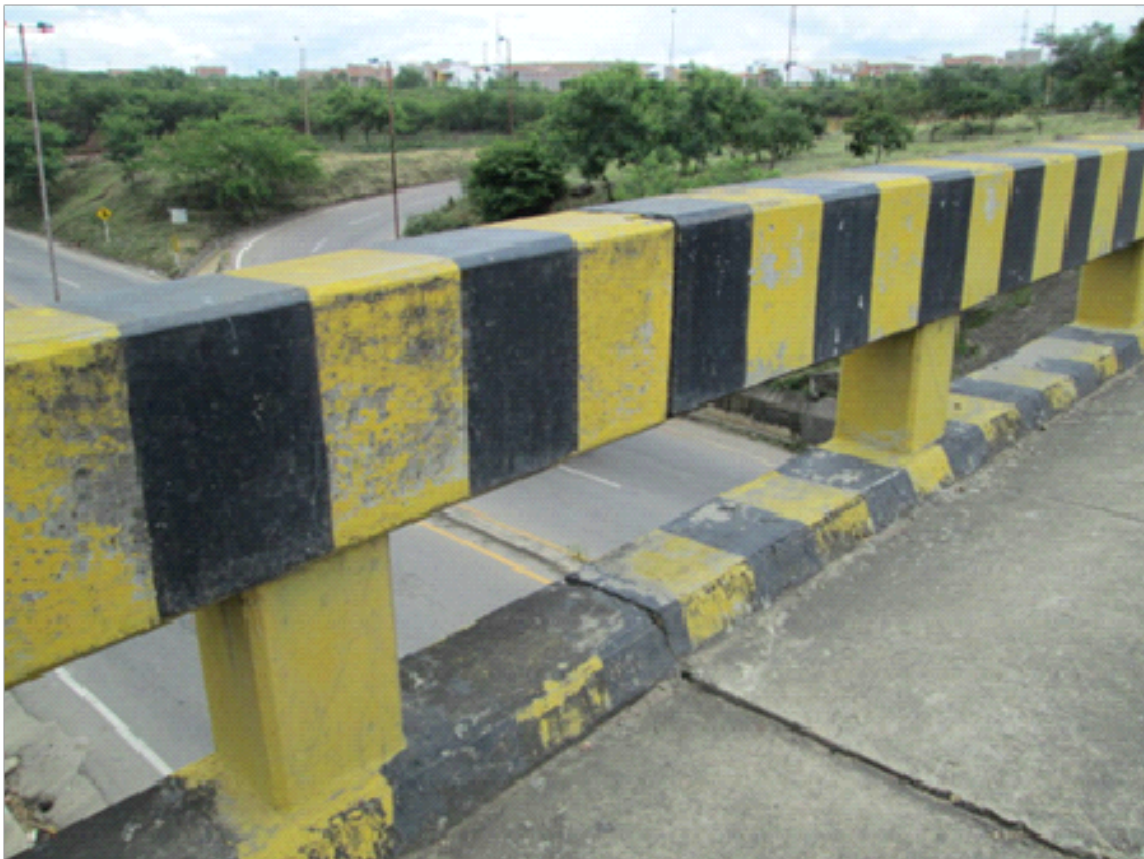
Daño/Observaciones.: En la pila #2 la baranda presenta fisuras diagonales que indican asentamiento.

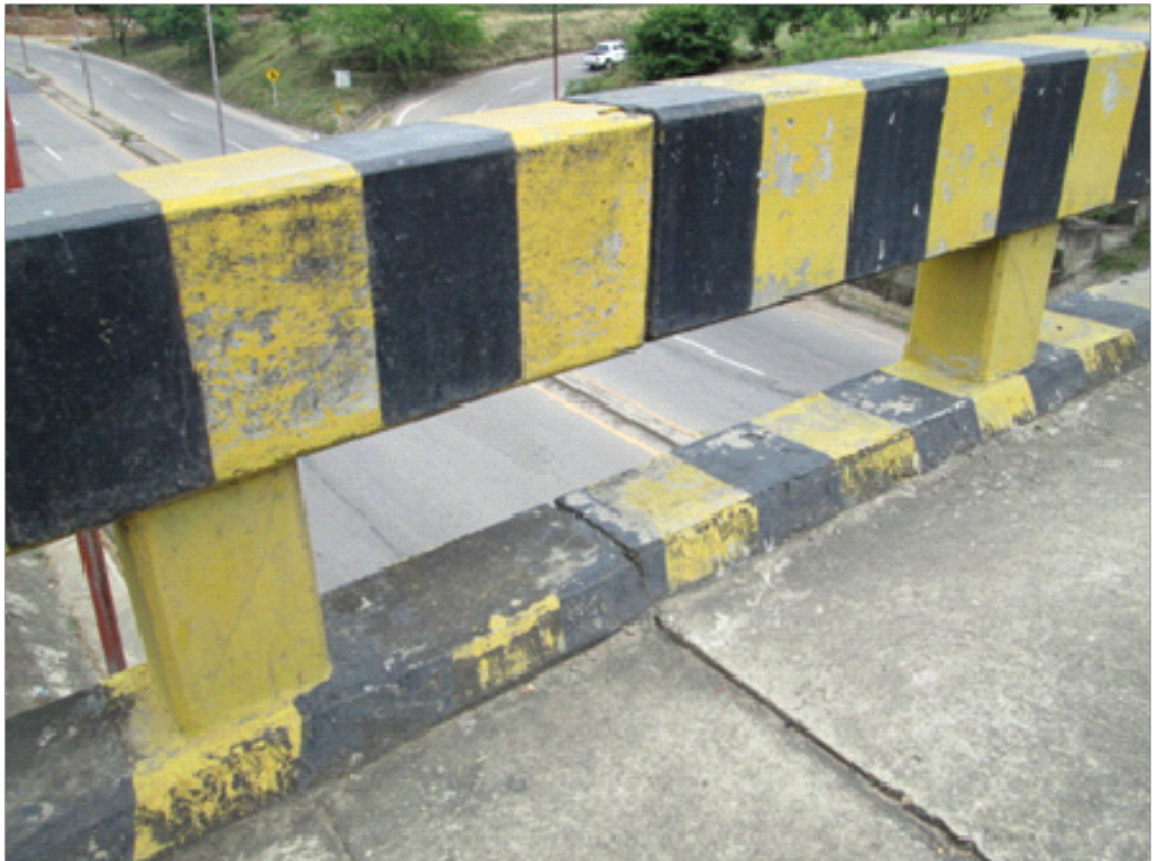
Daño/Observaciones.: En la pila #2 la baranda presenta fisuras diagonales que indican asentamiento.

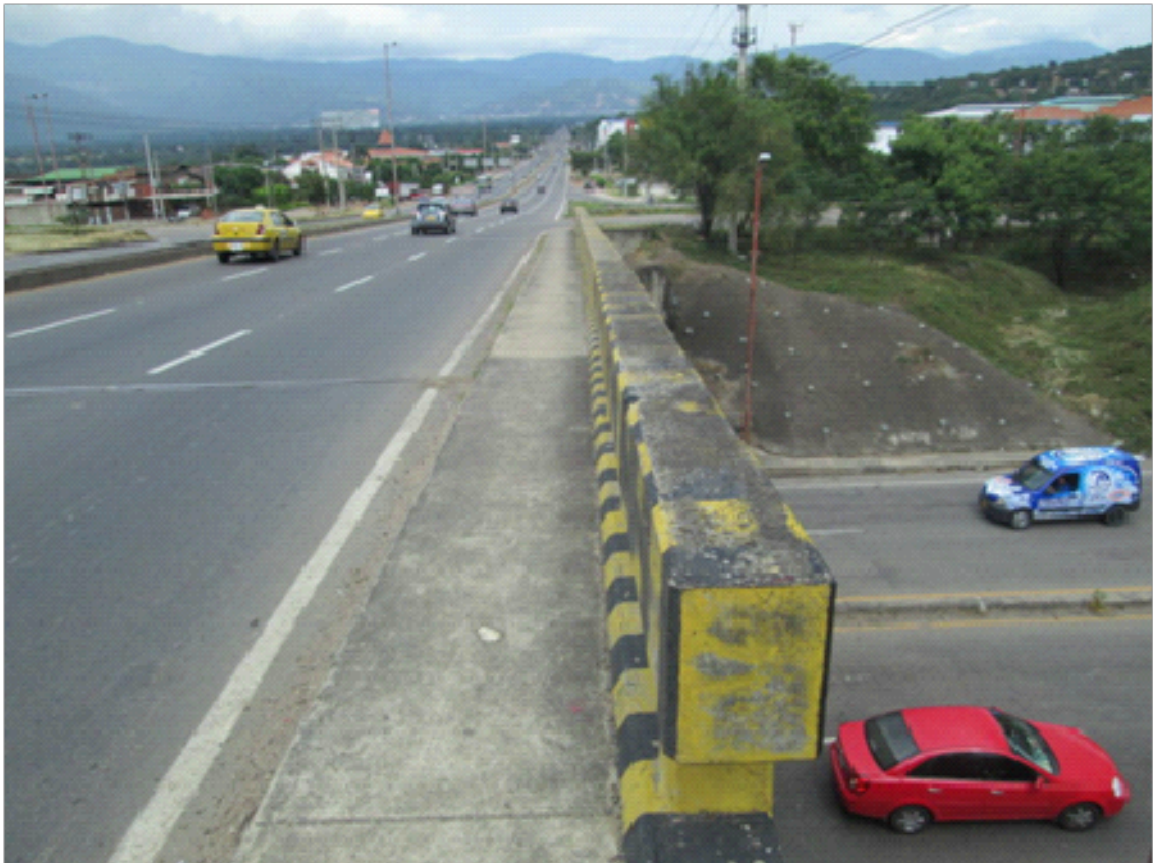
Daño/Observaciones.: En la pila #2 la baranda presenta fisuras diagonales que indican asentamiento.

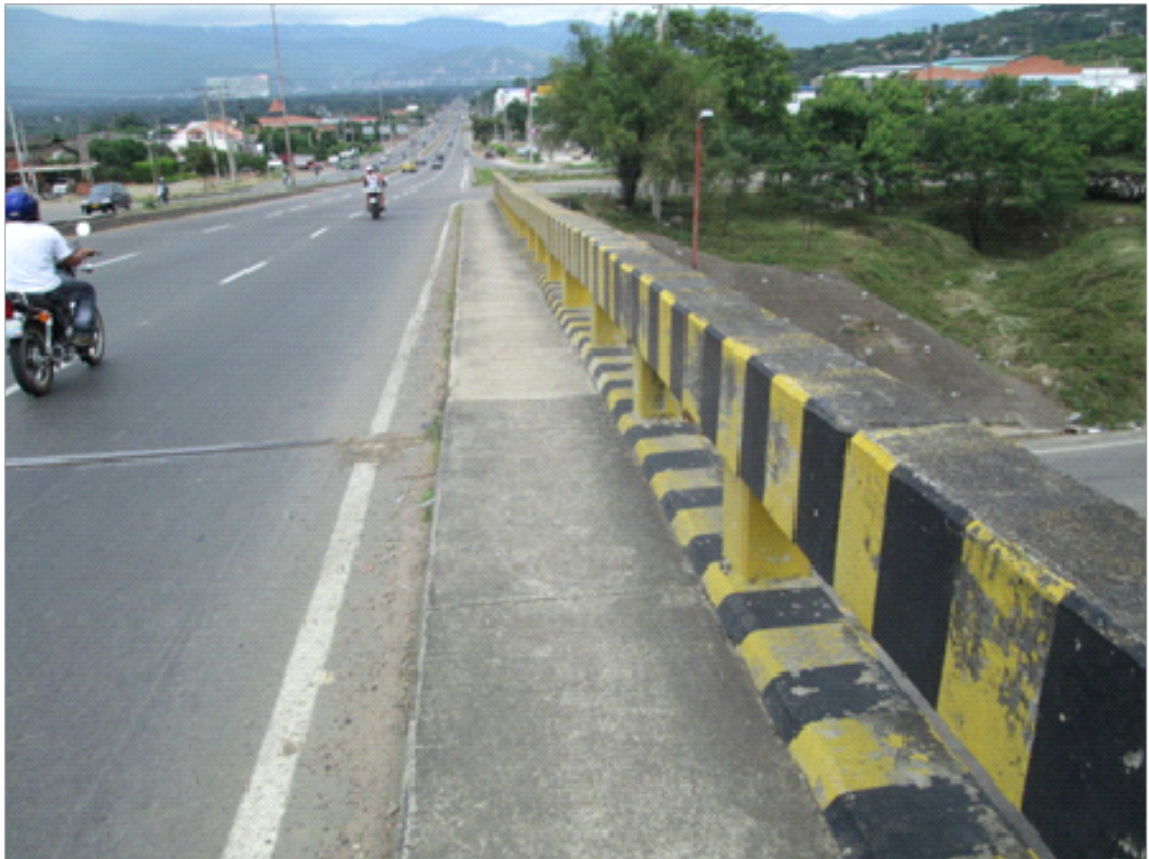
Daño/Observaciones.: En la pila #2 la baranda presenta fisuras diagonales que indican asentamiento.

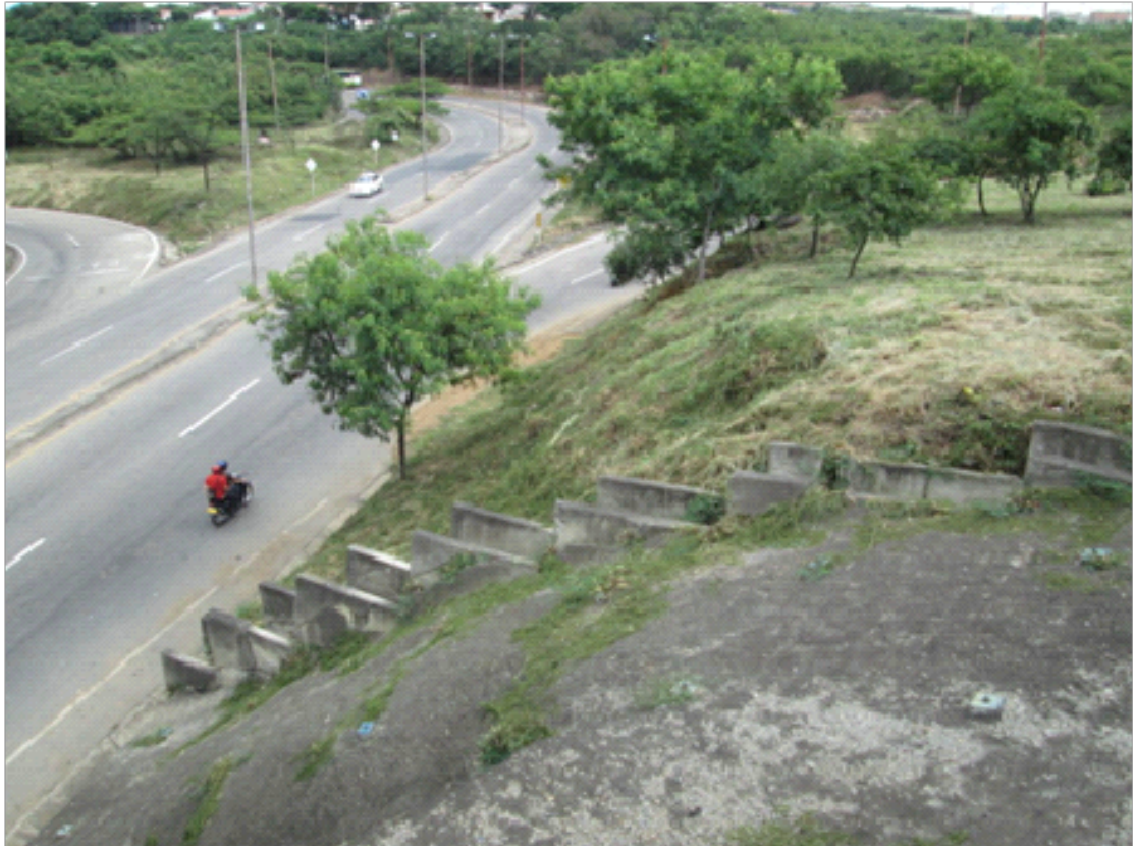
Daño/Observaciones.: Los taludes tienen un tratamiento con anclajes que presenta varias fisuras.

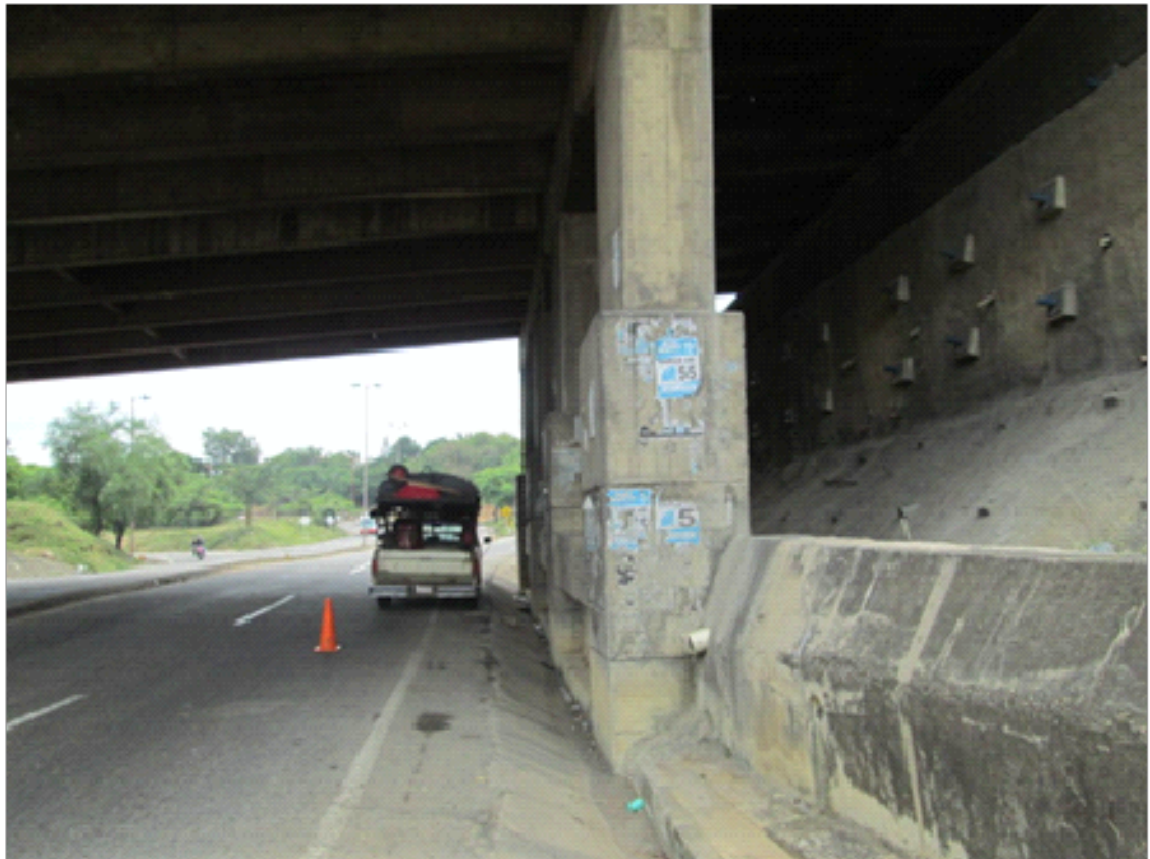
Daño/Observaciones.: Los apoyos de las vigas de las luces #1 y #3 presentan rotura del concreto.

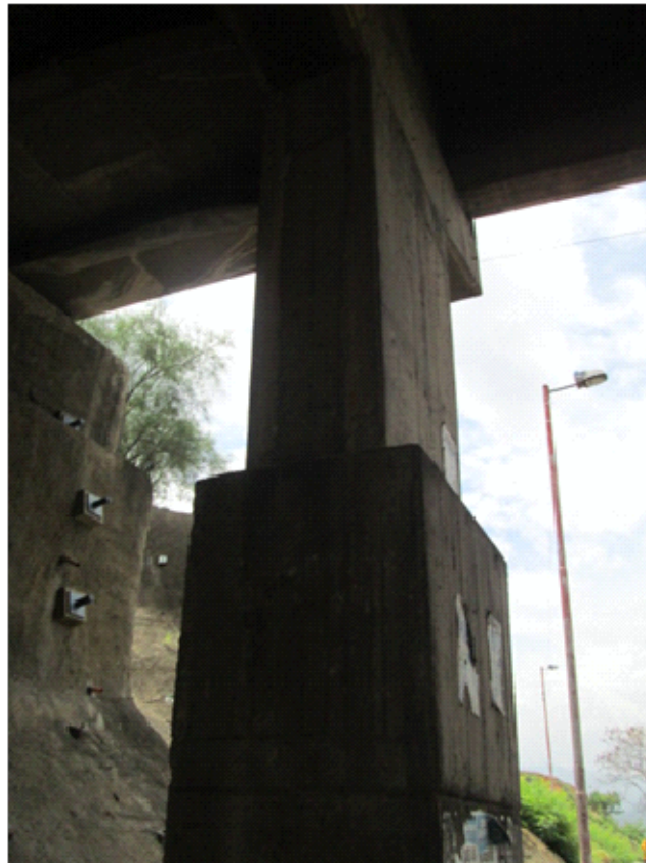
Daño/Observaciones.: Los apoyos de las vigas de las luces #1 y #3 presentan rotura del concreto.

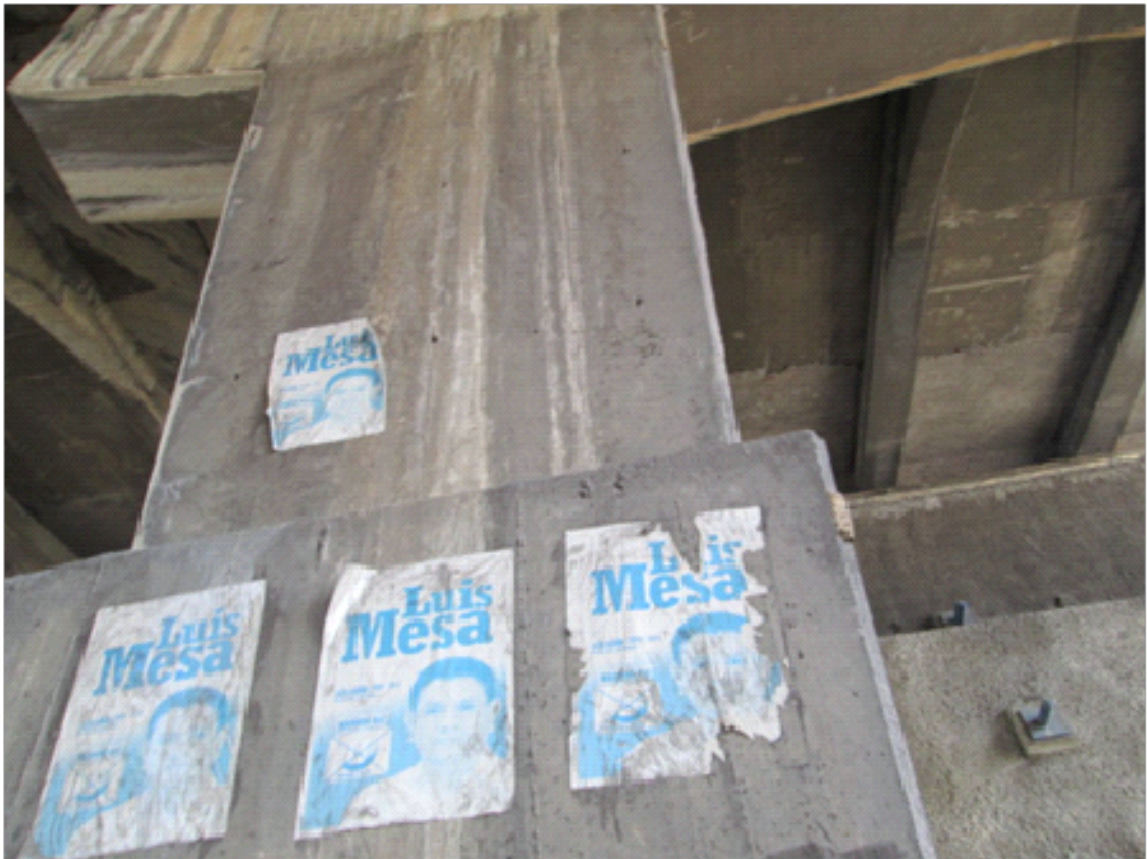
Daño/Observaciones.: Los apoyos de las vigas de las luces #1 y #3 presentan rotura del concreto.

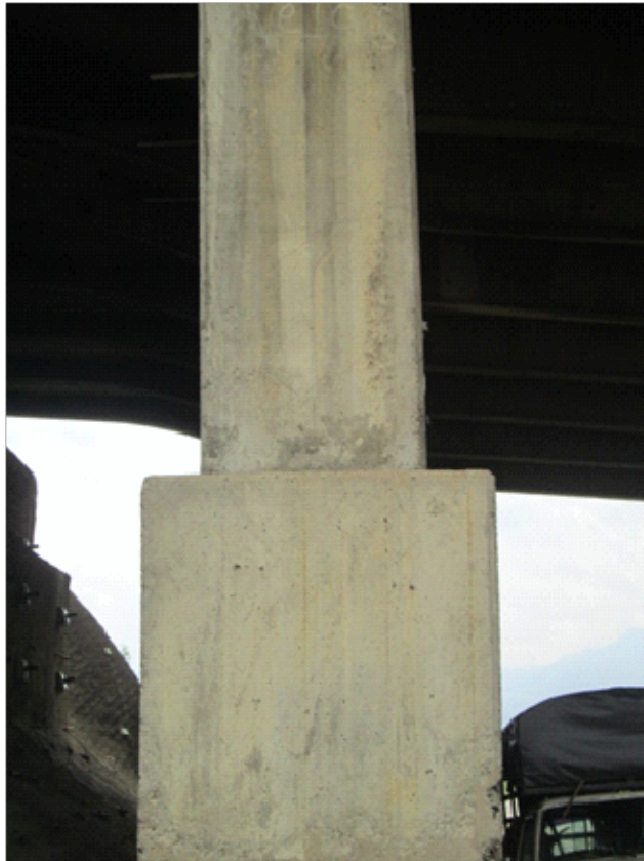
Daño/Observaciones.: Los apoyos de las vigas de las luces #1 y #3 presentan rotura del concreto.

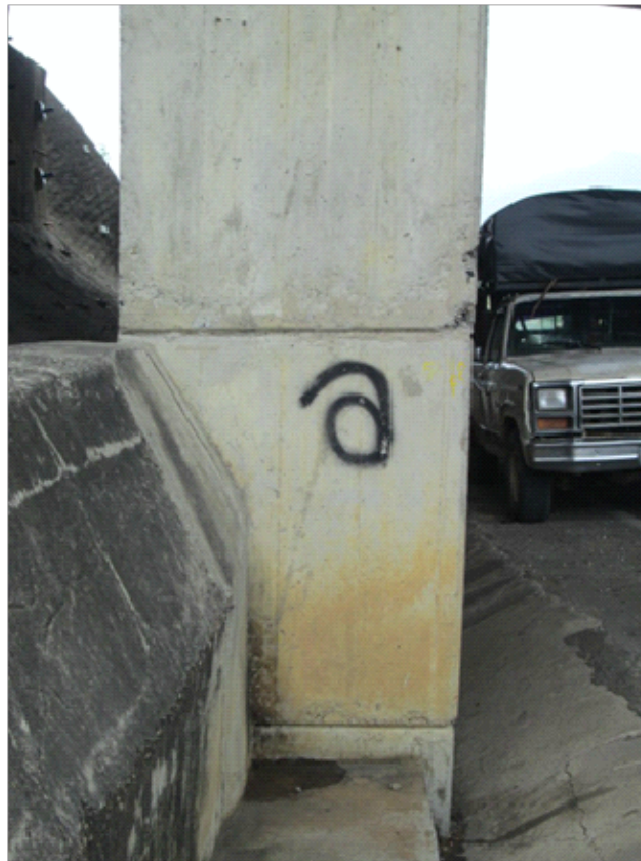
Daño/Observaciones.: Los apoyos de las vigas de las luces #1 y #3 presentan rotura del concreto.

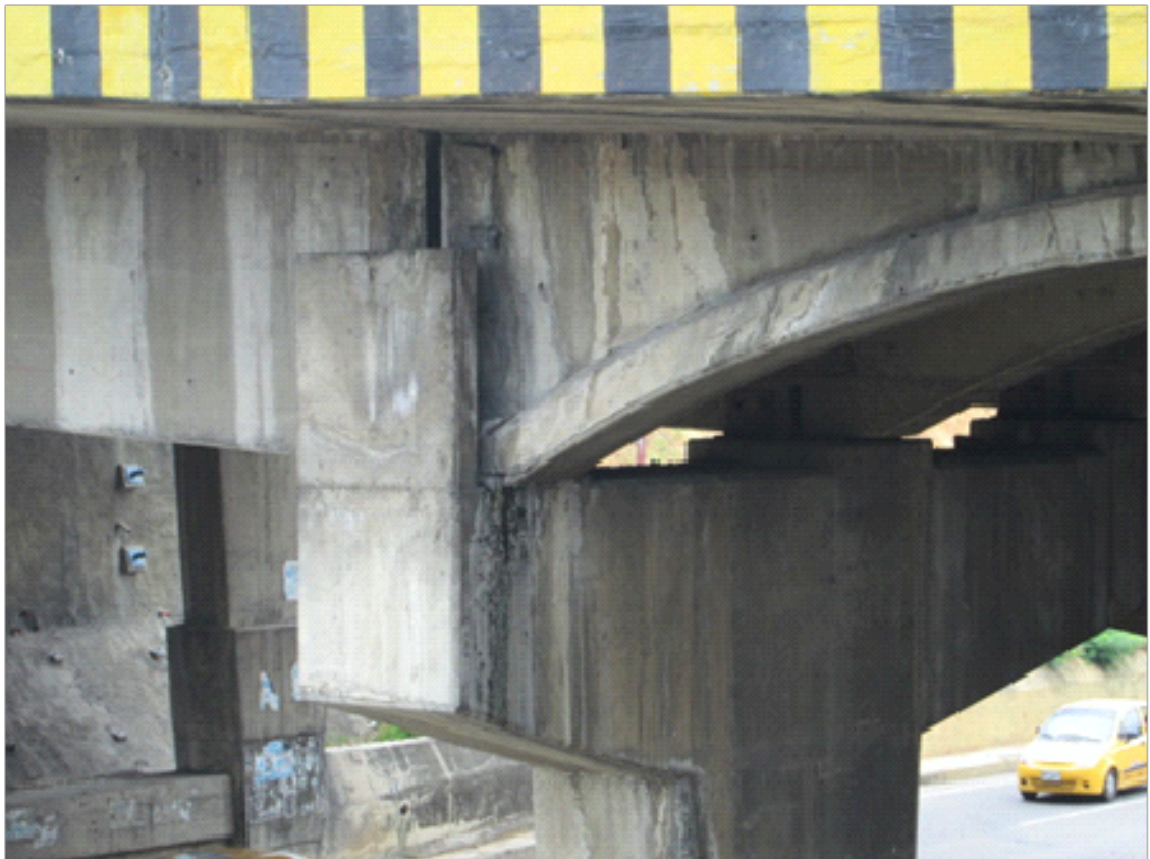
Daño/Observaciones.: Los apoyos de las vigas de las luces #1 y #3 presentan rotura del concreto.

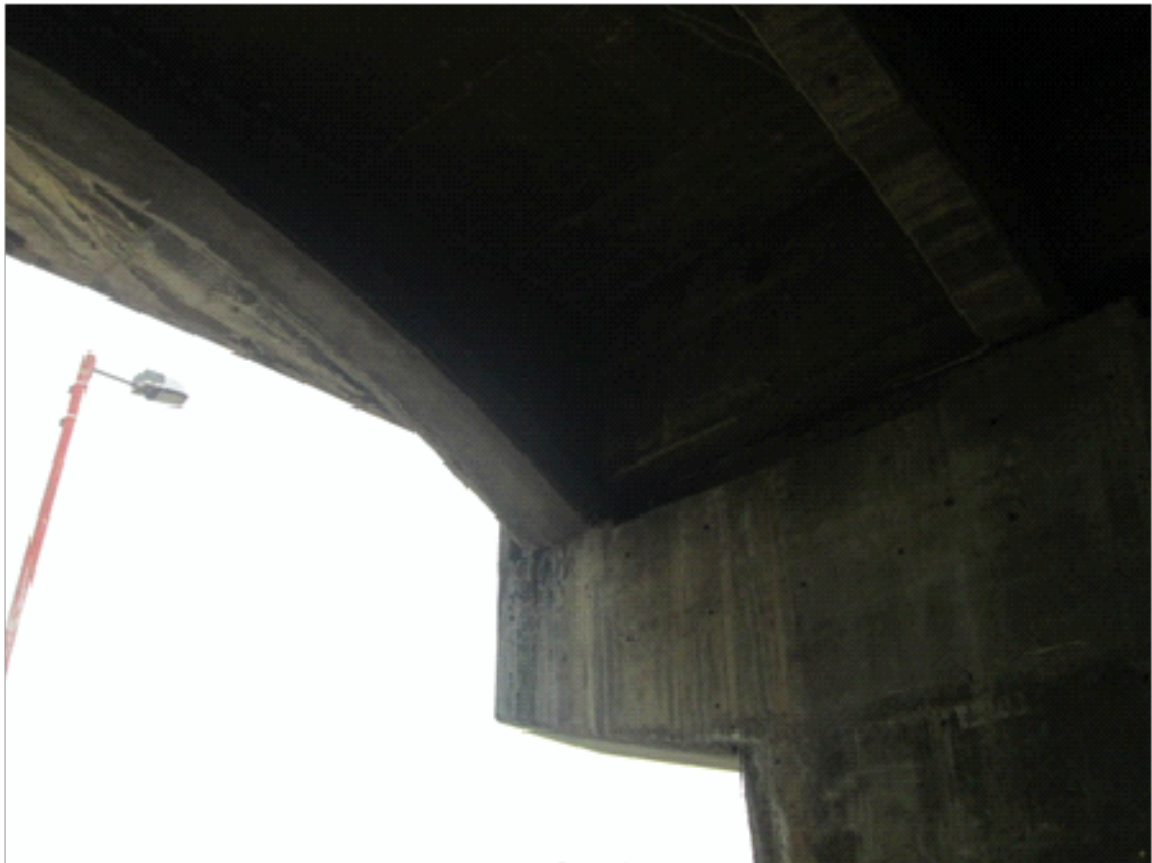
Daño/Observaciones.: Los apoyos de las vigas de las luces #1 y #3 presentan rotura del concreto.

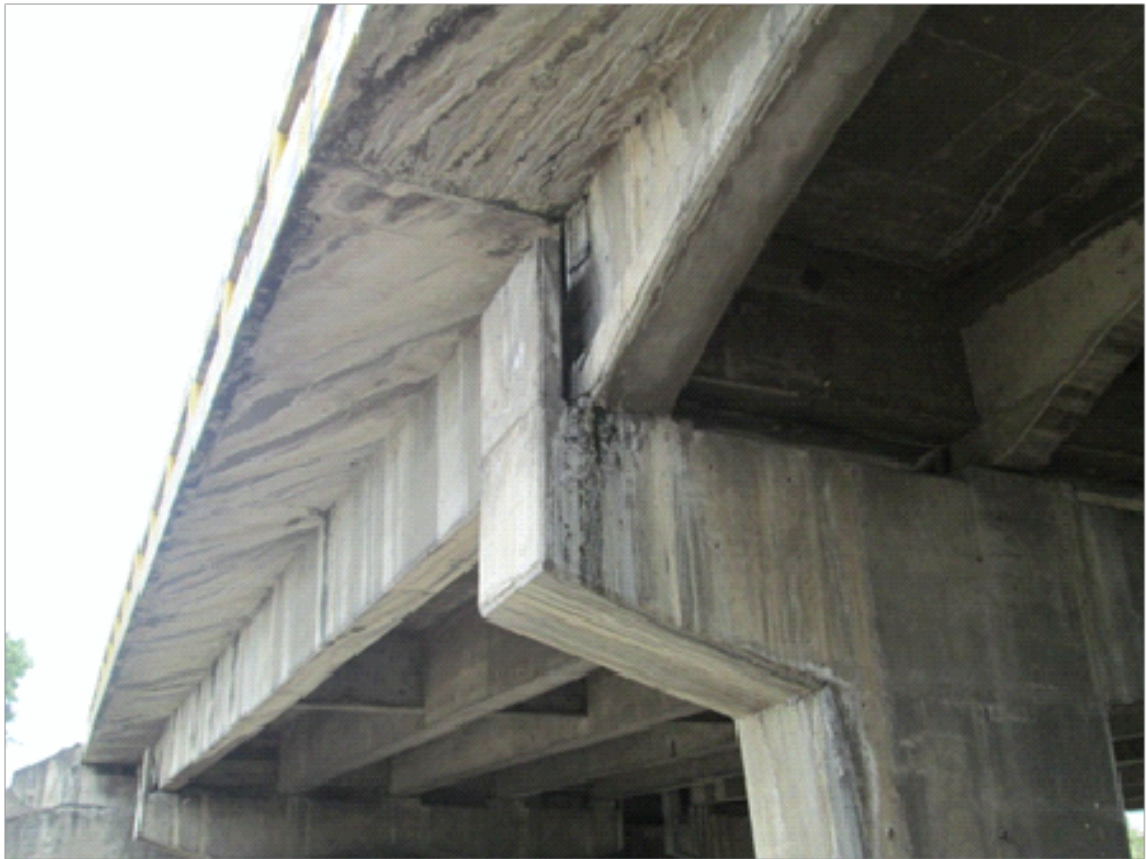
Daño/Observaciones.: Los apoyos de las vigas de las luces #1 y #3 presentan rotura del concreto.
