SDC/INV	SiPuCol	Fecha	Hoja
	Informe de inspección principal	13/08/12	1
18-7010-001.00 Lomitas derecho			
Regional.....: 18 Norte de Santander			
Ruta.....: Palo de Letras - Puente Internacional			
Carretera.....: Cúcuta - Puente Internacional Simón Bolívar			
Lado de la car...: 0			
Abscisa.....: 2+0492			
No del registro...: 1586			
Año de construcción.....: 1995			
Año de la última reconstrucción.....:			
Paso Superior/Inferior.....: S			
Dir. de abs. de la carretera principal.:			
Requisitos de la inspección.....: 0 Nada			
Recolección de datos : Fecha.....: 2012.05.26			
: Iniciales.....: LHB			
Posición geográfica...:			
Latitud: 7 gra 51.72 min N Longitud: 72 gra 28.84 min O Altitud: 408.47 m			
Geometría: Número de luces.....: 3			
Longitud de la luz menor (m): 7.30			
Longitud de la luz mayor (m): 20.60			
Longitud total (m): 35.20			
Ancho del tablero..... (m): 12.30			
Ancho del separador..... (m): 0.45

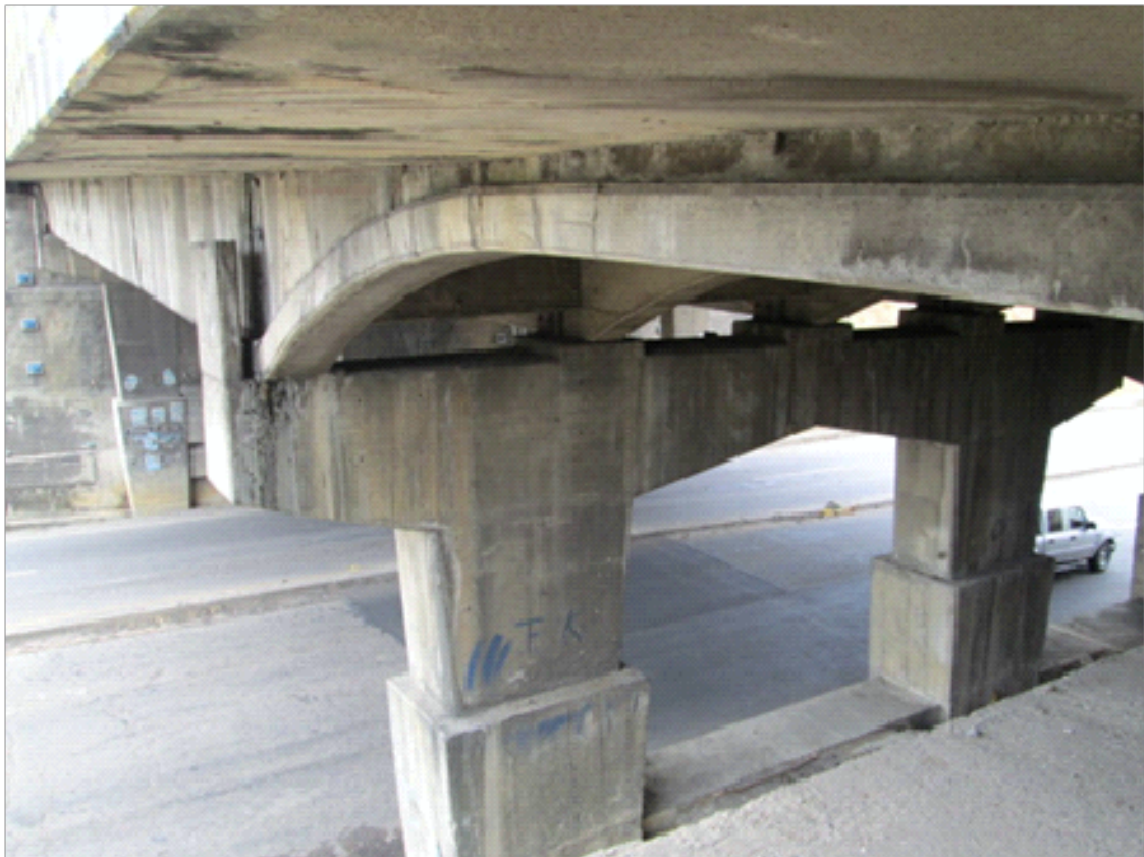
Daño/Observaciones.: Los apoyos de las vigas de las luces #1 y #3 presentan rotura del concreto.

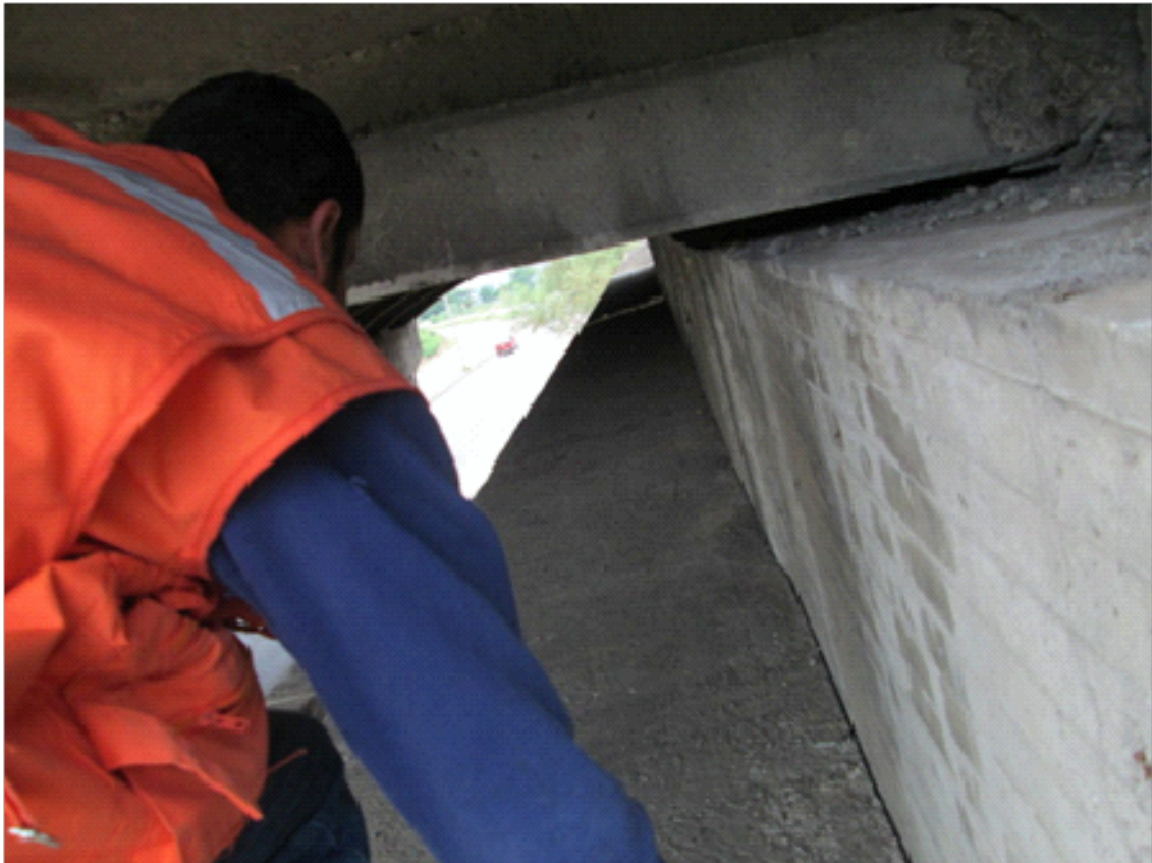
Daño/Observaciones.: Los apoyos de las vigas de las luces #1 y #3 presentan rotura del concreto.

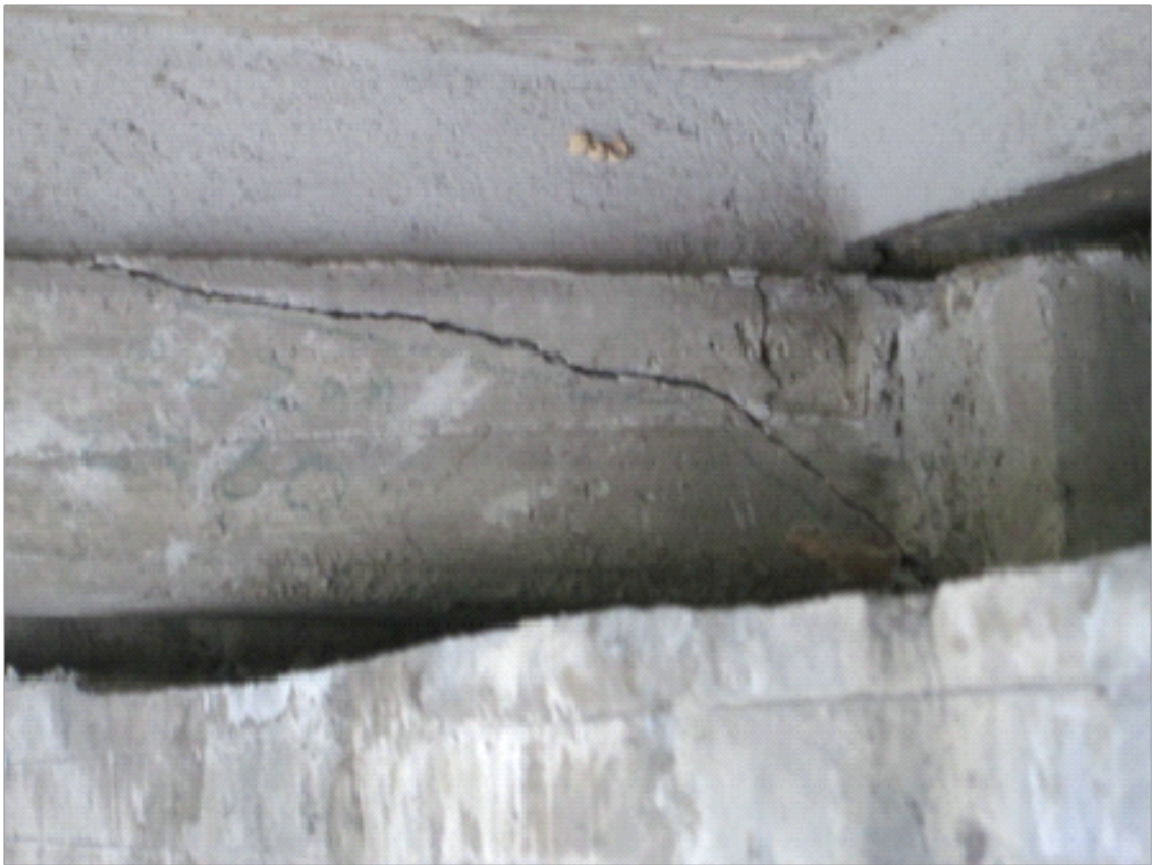
Daño/Observaciones.: Los apoyos de las vigas de las luces #1 y #3 presentan rotura del concreto.

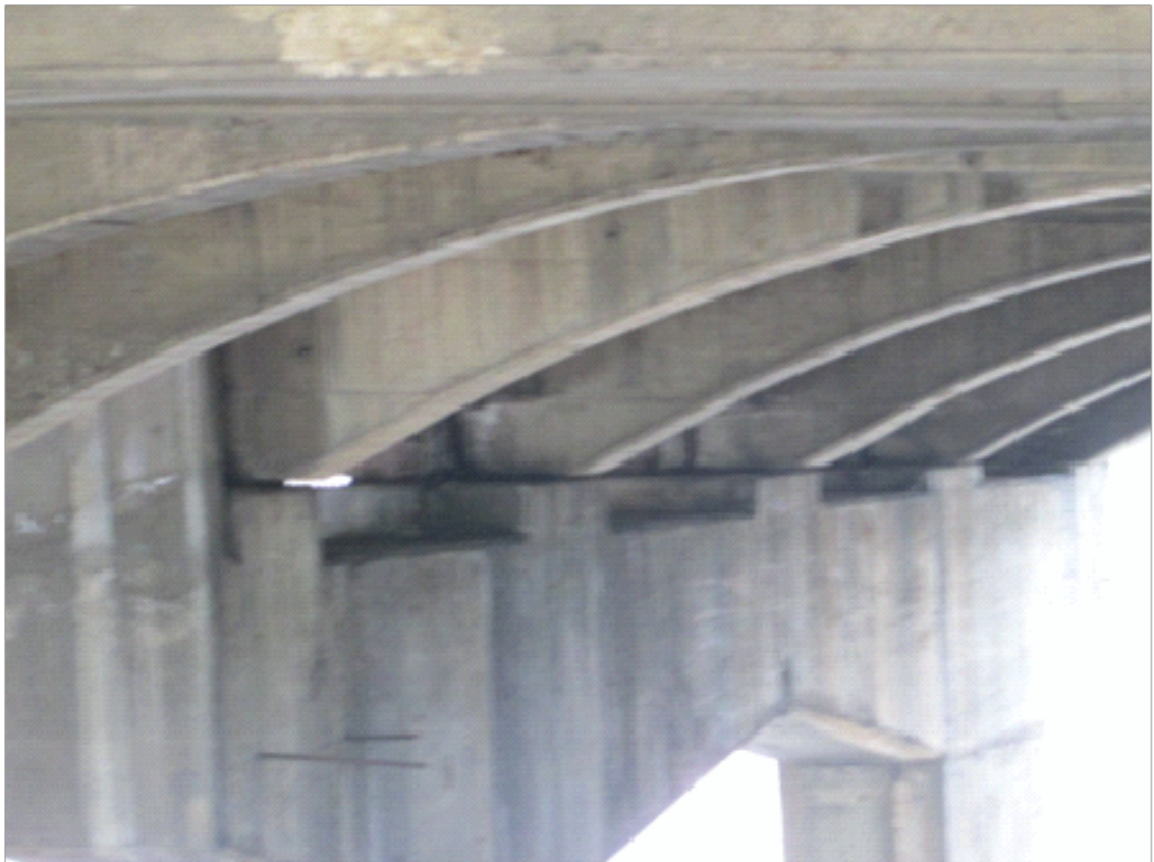
Daño/Observaciones.: Los apoyos de las vigas de las luces #1 y #3 presentan rotura del concreto.

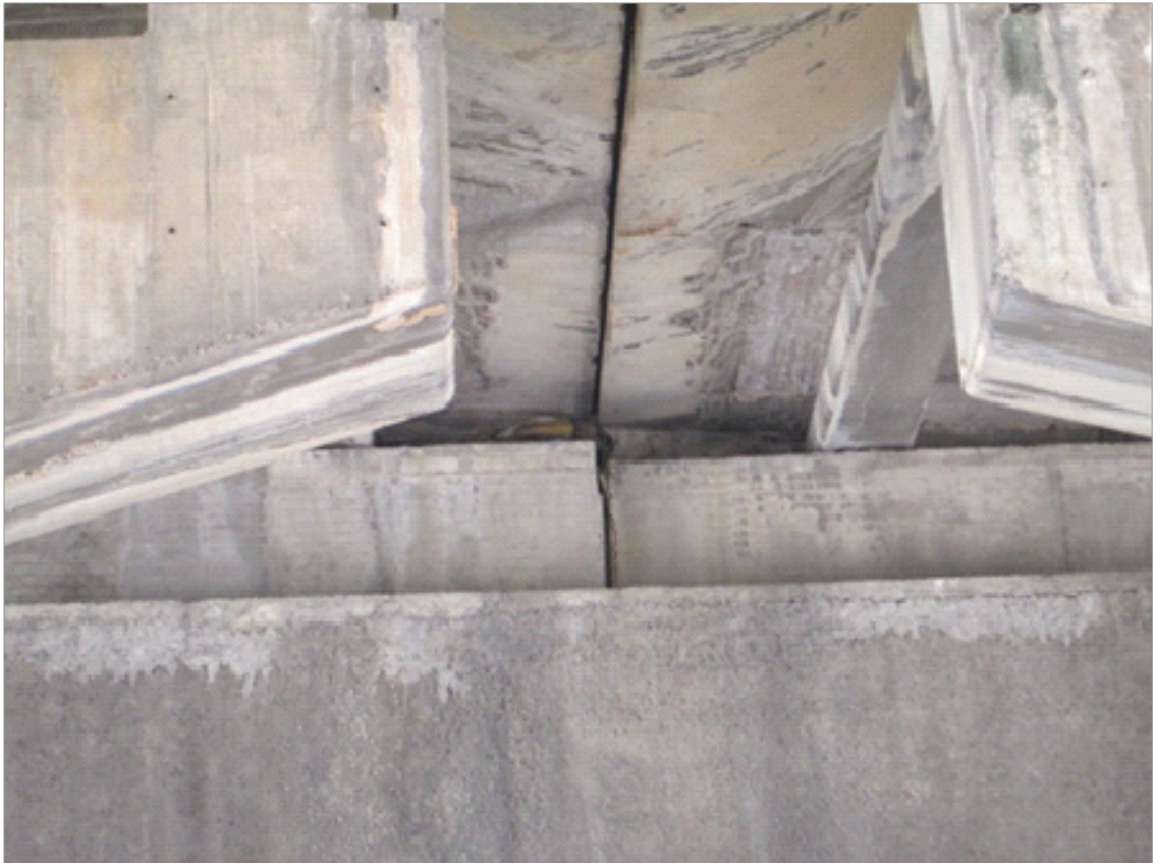
Daño/Observaciones.: Los apoyos de las vigas de las luces #1 y #3
presentan rotura del concreto.

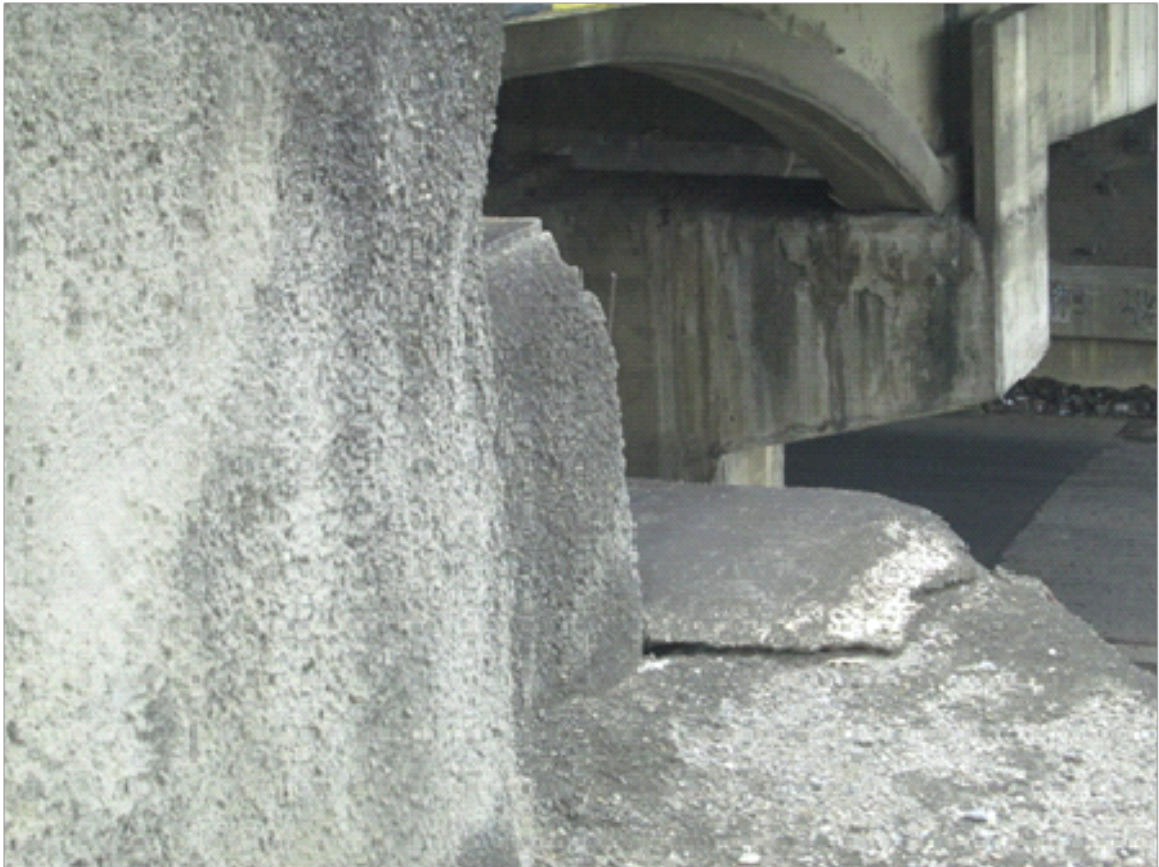
Daño/Observaciones.: Los apoyos de las vigas de las luces #1 y #3 presentan rotura del concreto.

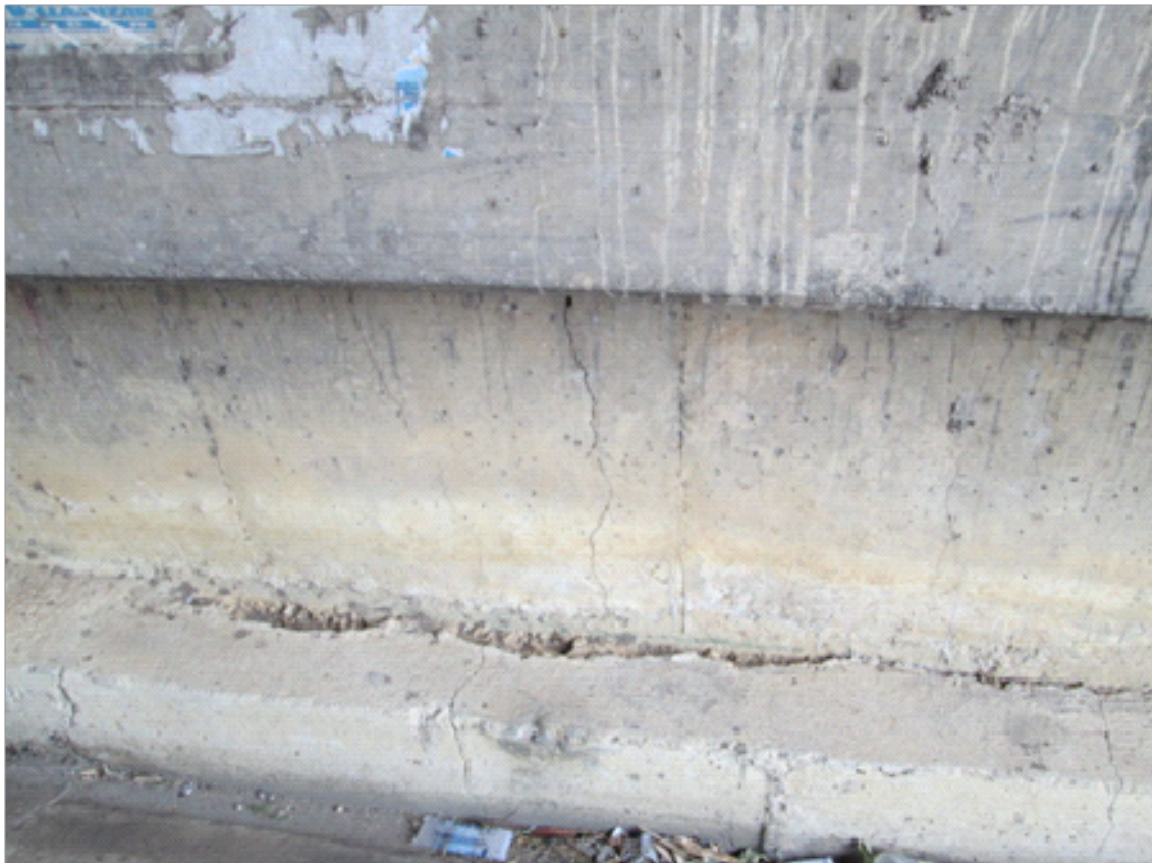
Daño/Observaciones.: Las vigas de las luces #1 y #3 presenta fallas por cortante.

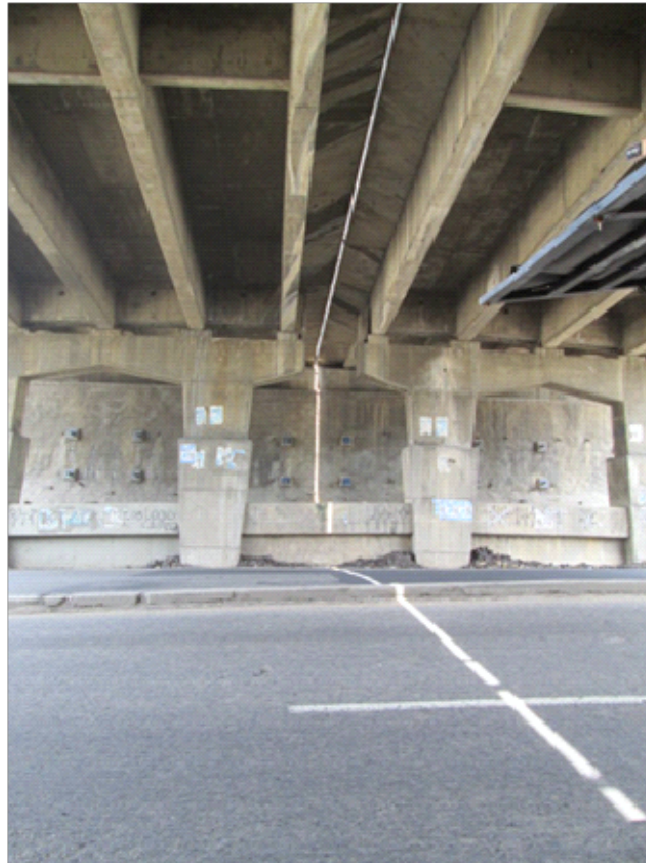
Daño/Observaciones.: Las vigas de las luces #1 y #3 presenta fallas por cortante.

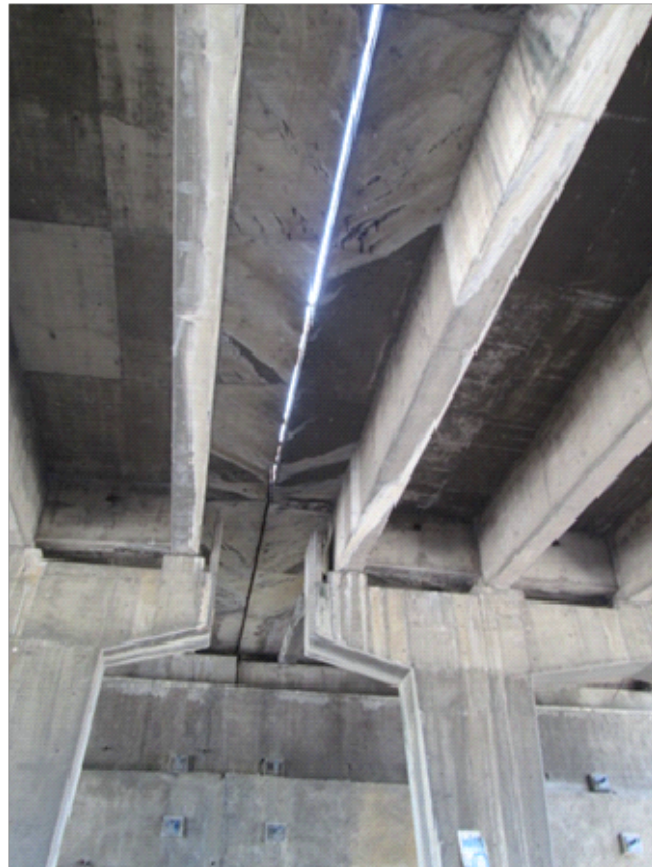
Daño/Observaciones.: Las vigas de las luces #1 y #3 presenta fallas por cortante.

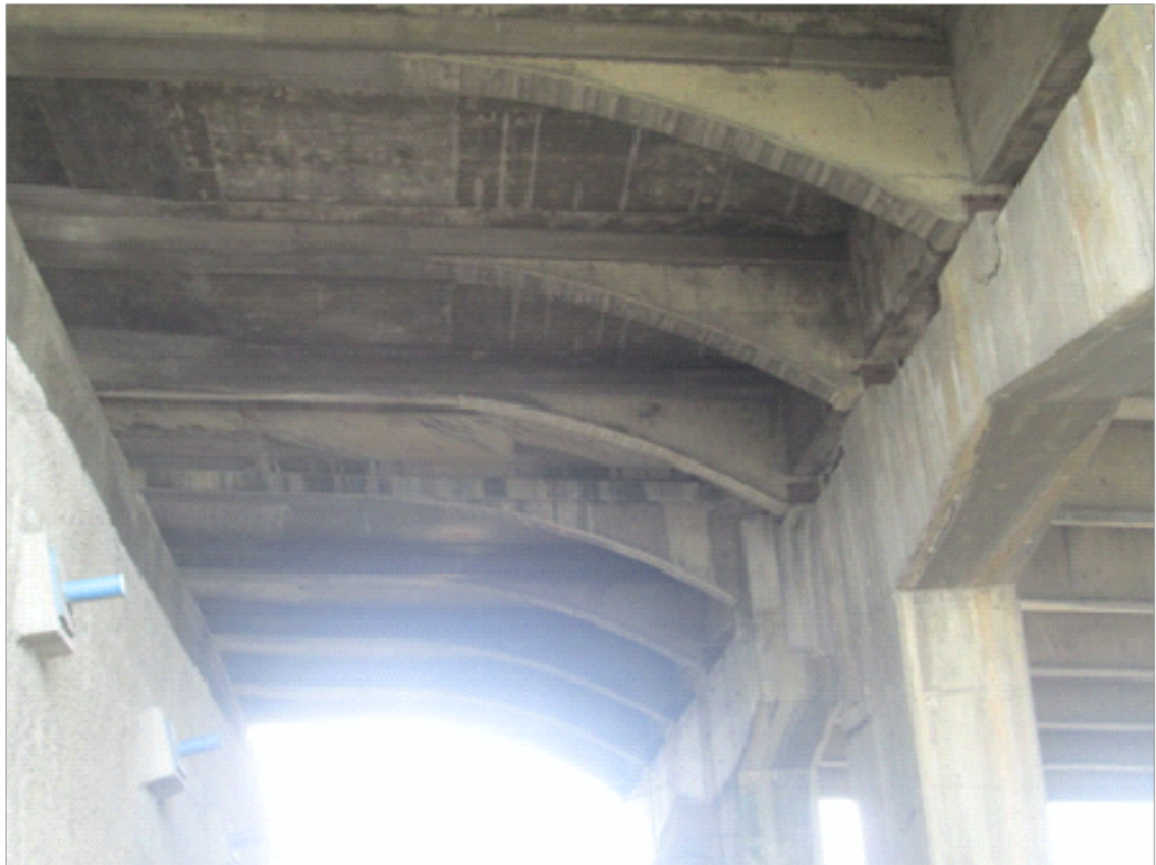
Daño/Observaciones.: Las vigas de las luces #1 y #3 presenta fallas por cortante.
