**MINISTERIO DE TRANSPORTE  
INSTITUTO NACIONAL DE VIAS  
SUBDIRECCION DE APOYO TECNICO**

**ESTUDIOS DE INSPECCION E INVENTARIO DE PUENTES  
DE LA RED NACIONAL DE CARRETERAS  
ZONA OCCIDENTE**

**INFORME PUENTE RIO JAMUNDI 25-2504-005.00  
PR 108 + 110  
RUTA 2504 POPAYAN-CALI  
DEPARTAMENTO VALLE**

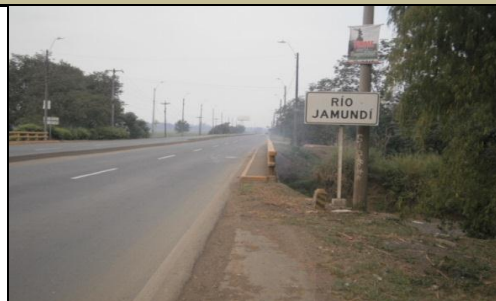
FOTO 2: PLACA IDENTIFICACIÓN PUENTE

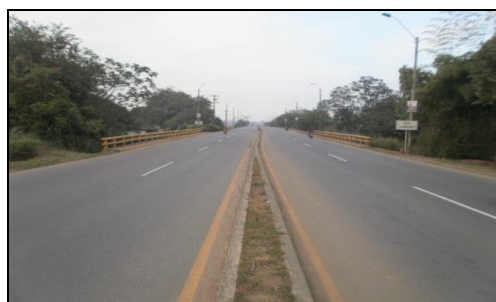
FOTO 4: VISTA PANORAMICA TRANSVERSAL
