SDC/INV	SiPuCol	Fecha	Hoja
	Informe de inspección principal	07/02/13	1
07-6606-004.10 El Arenal			
Regional.....: 7 Casanare			
Ruta.....: Porcesito (Cruce ruta 25 C) - Puente internal La U			
Carretera.....: Corocoro - Arauca			
Lado de la car...: 0			
Abscisa.....: 17+0867			
No del registro..: 7049			
Año de construcción.....:			
Año de la última reconstrucción.....:			
Paso Superior/Inferior.....: S			
Dir. de abs. de la carretera principal.:			
Requisitos de la inspección.....: 0 Nada			
Recolección de datos : Fecha.....: 2012.12.17			
: Iniciales.....: OFAS			
Posición geográfica..:			
Latitud: 6 gra 58.3 min N Longitud: 70 gra 51.07 min O Altitud: 143 m			
Geometría: Número de luces.....: 1			
Longitud de la luz menor (m): 21.20			
Longitud de la luz mayor (m): 21.20			
Longitud total .....(m): 21.20			
Ancho del tablero.....(m): 8.00			
Ancho del separador.....(m): 0.00			
Ancho del andén izquierdo(m): 0.00

07-6606-004.10 El Arenal

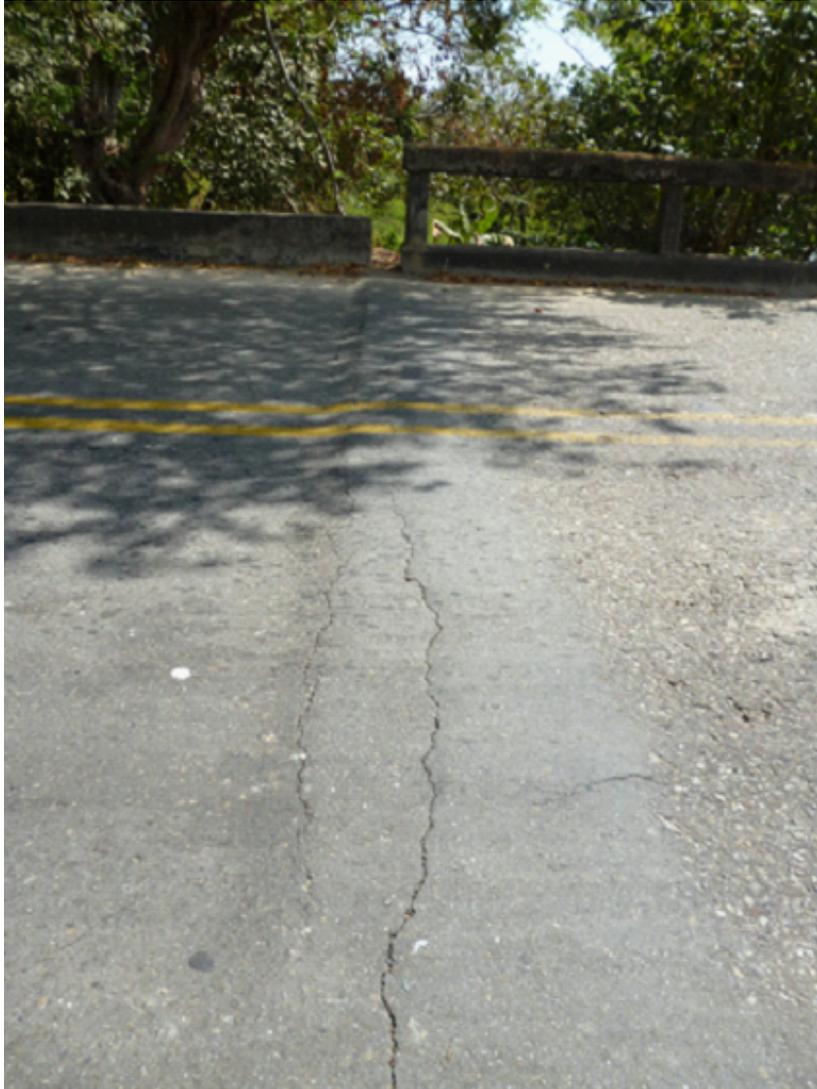
Componente.....: 2 Juntas de expansión

Calif./Mantenim....: 2 / +

Daño/Observaciones.: (Acceso) grietas asentamiento hacia la vía en la salida. También se presentan grietas con asentamientos hacia la vía.

Tipo de daño.....: Infiltración

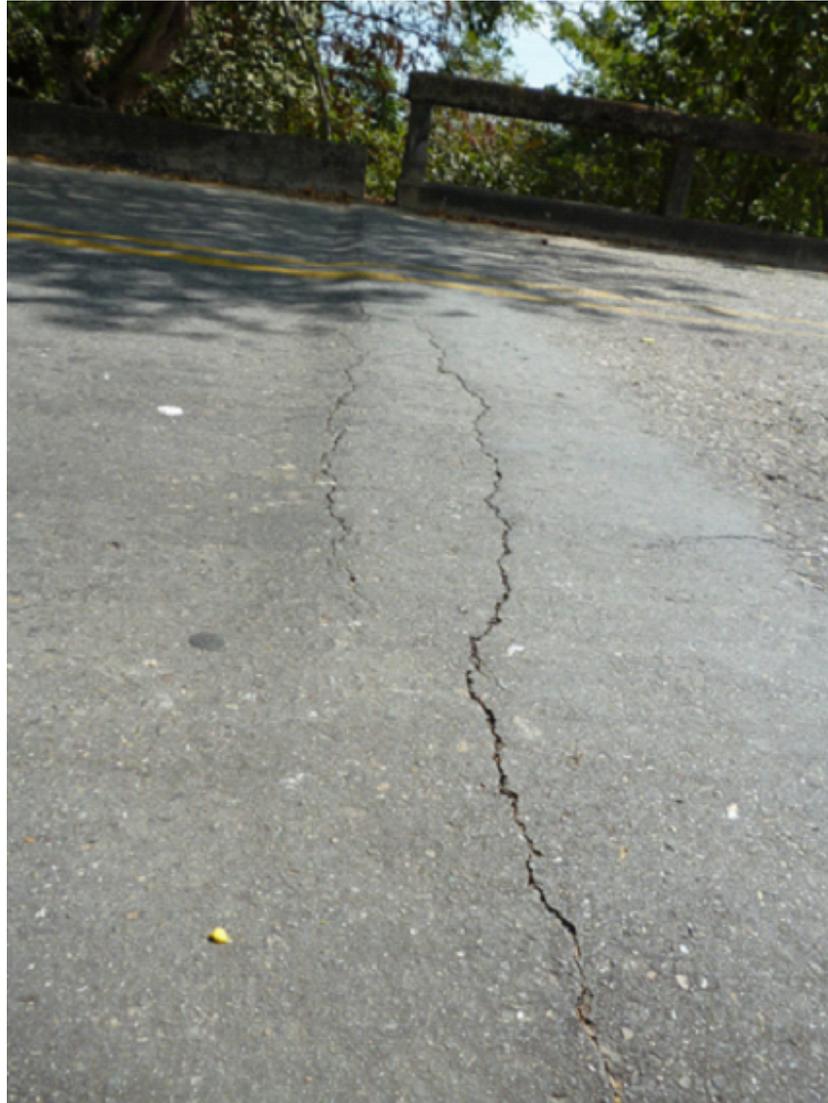
Componente.....: 2 Juntas de expansión

Calif./Mantenim....: 2 / +

Daño/Observaciones.: (Acceso) grietas asentamiento hacia la vía en la salida. También se presentan grietas con asentamientos hacia la vía.

Tipo de daño.....: Infiltración

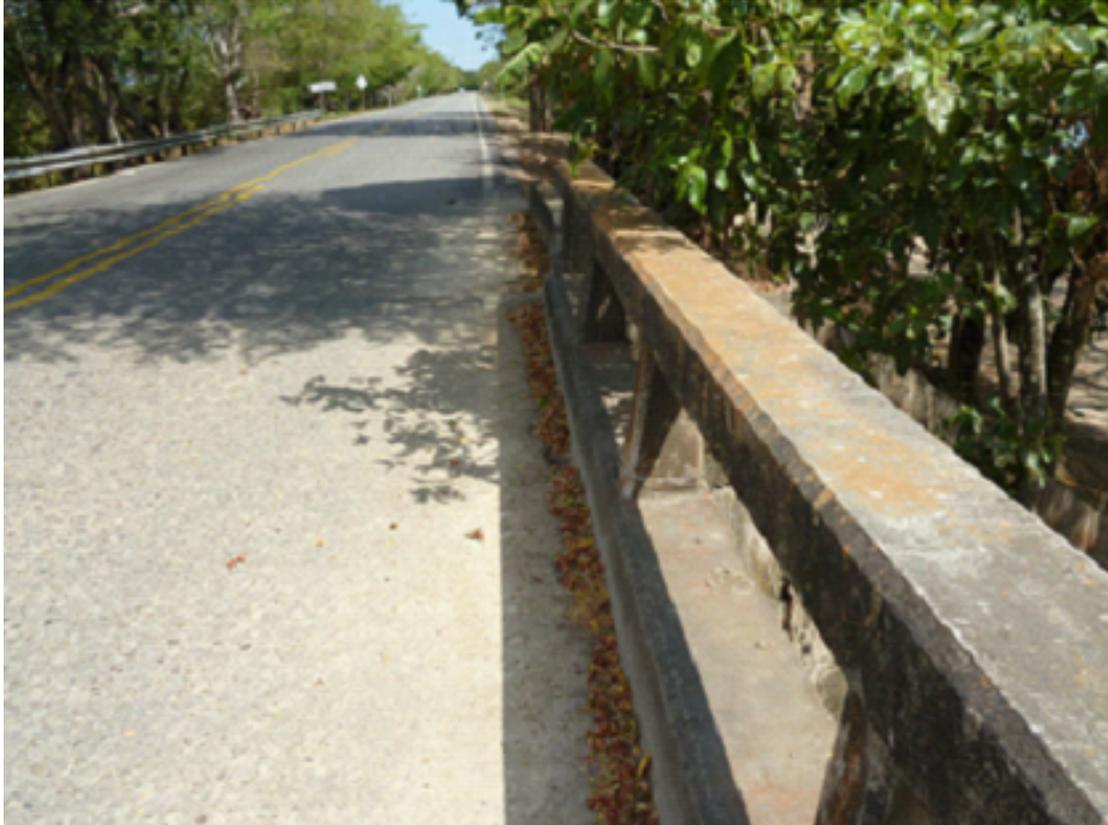
Componente.....: 4 Barandas

Calif./Mantenim....: 0 / +

Daño/Observaciones.: La baranda izquierda en sentido de la vía está en buen estado. La baranda derecha al inicio presenta exposición del refuerzo. Falta pintura y mantenimiento.

Tipo de daño.....: Otro

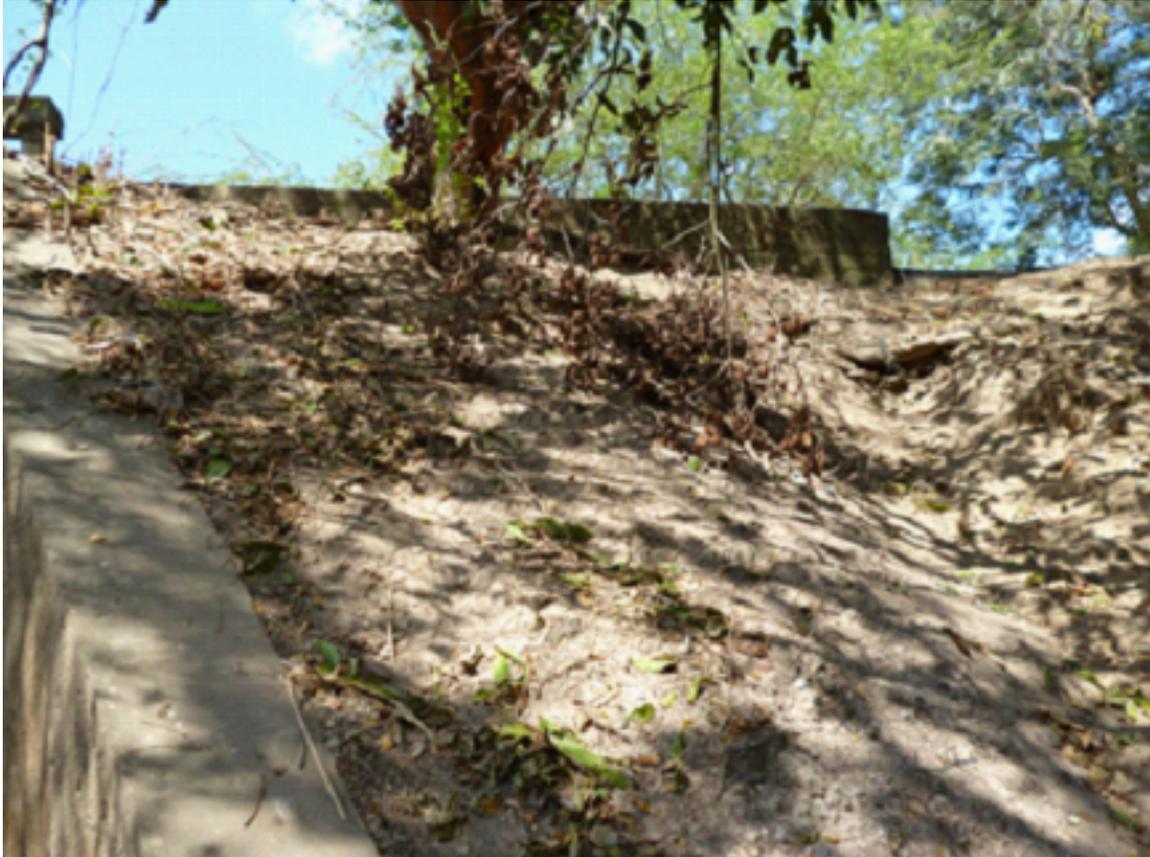
Componente.....: 5 Conos/Taludes

Calif./Mantenim....: 0 / +

Daño/Observaciones.: En buen estado.

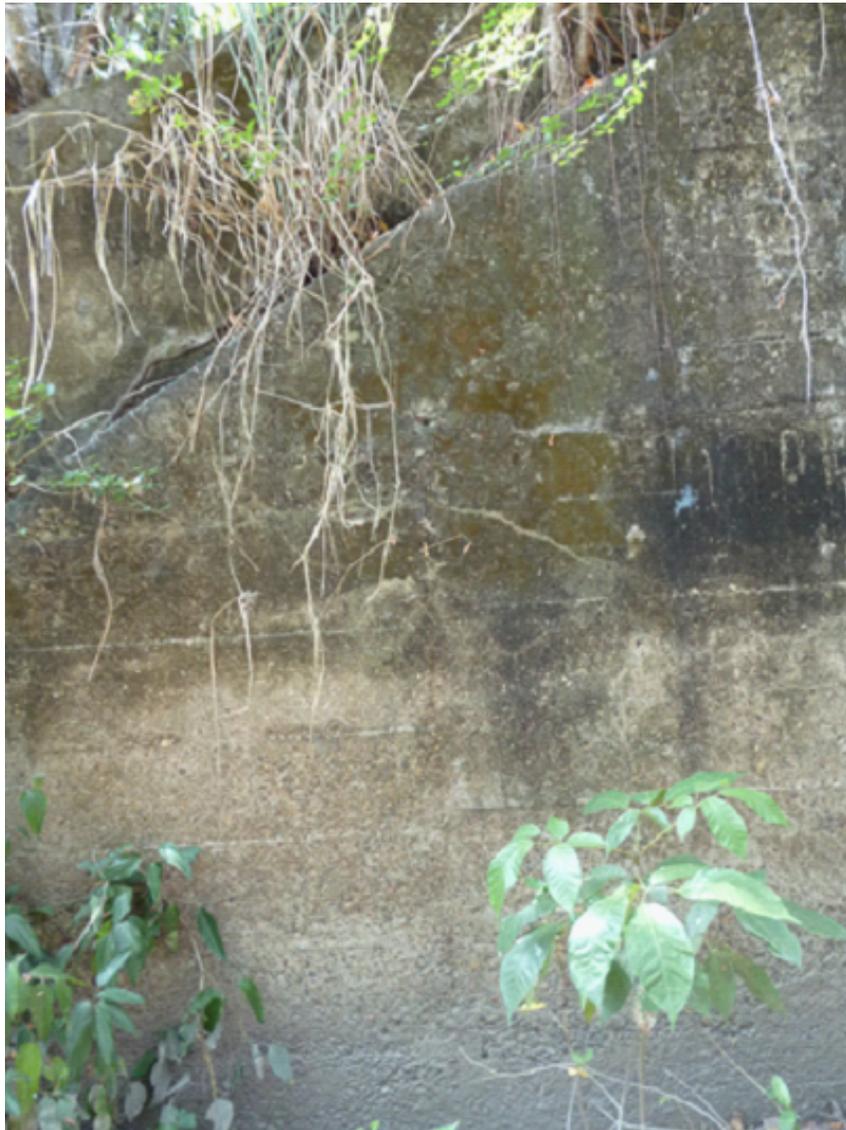
Componente.....: 9 Apoyos

Calif./Mantenim....: 1 / +

Daño/Observaciones.: En buen estado.

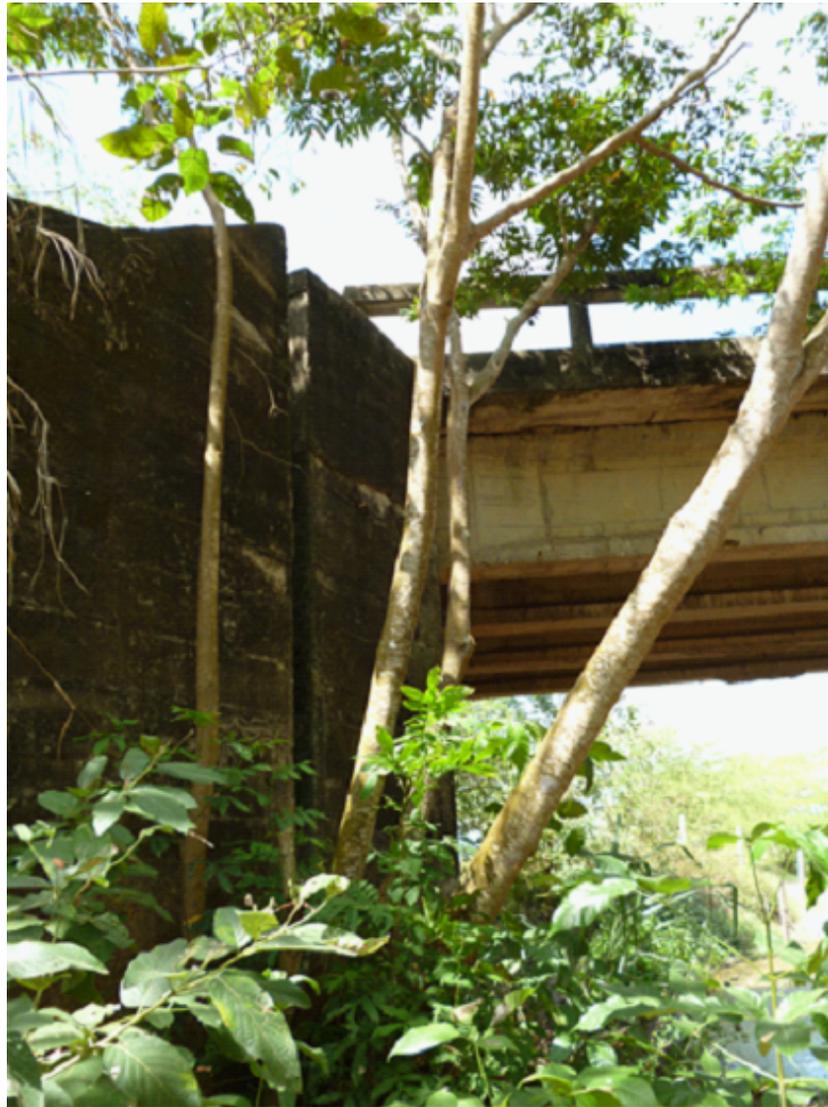
Componente.....: 9 Apoyos

Calif./Mantenim....: 1 / +

Daño/Observaciones.: En buen estado.

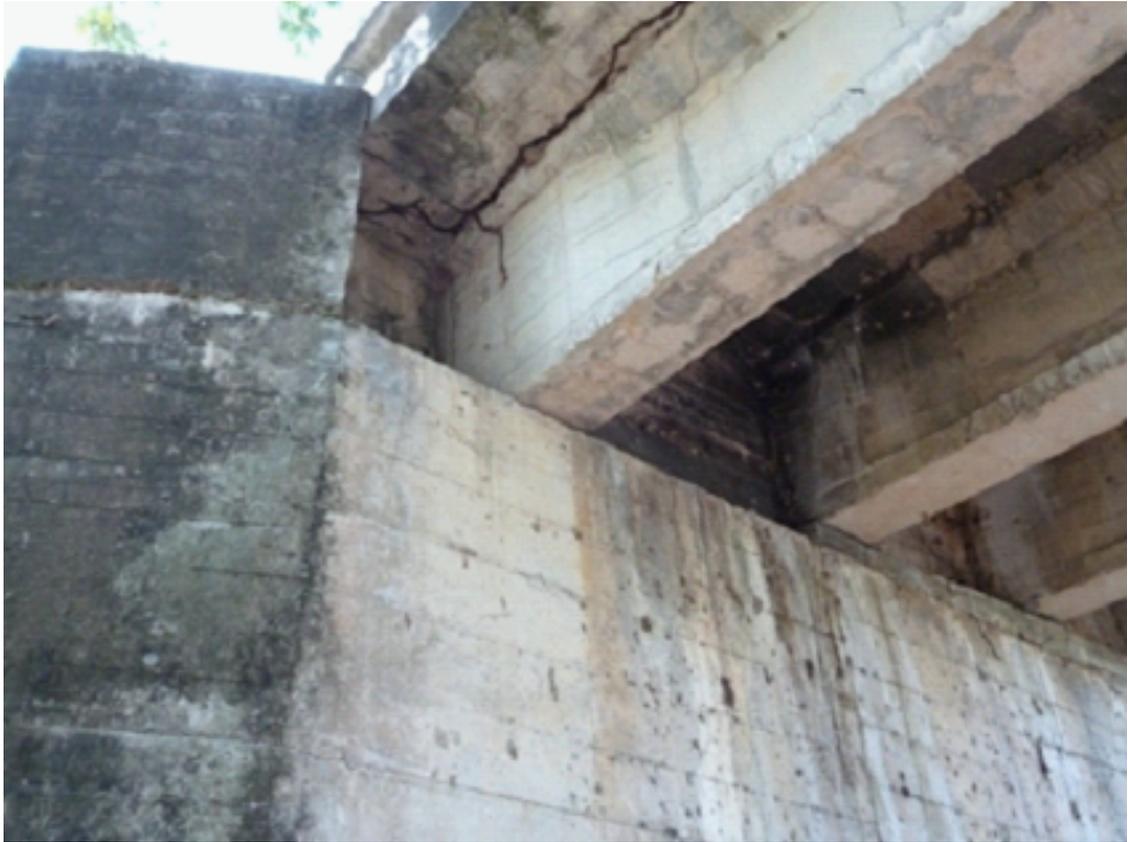
Componente.....: 9 Apoyos

Calif./Mantenim....: 1 / +

Daño/Observaciones.: En buen estado.

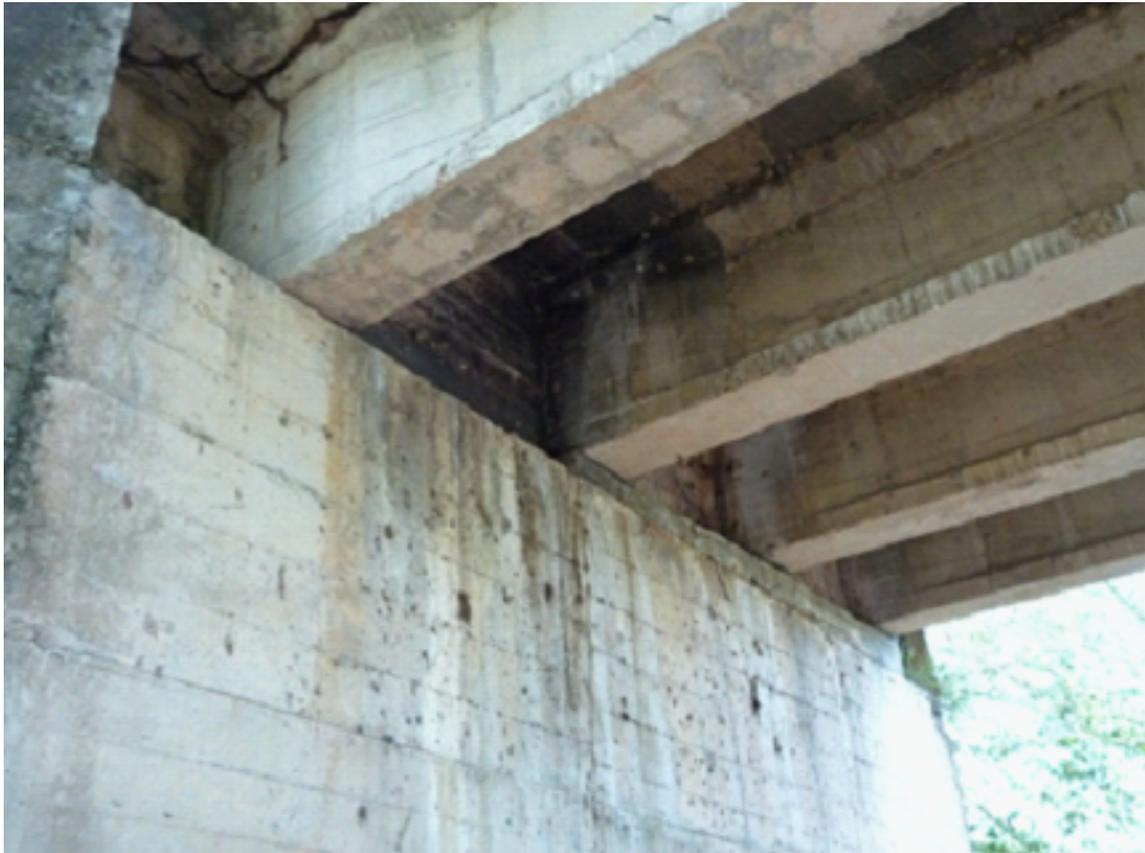
Componente.....:        9        Apoyos  
Calif./Mantenim....:        1        /        +  
Daño/Observaciones.:        En buen estado.

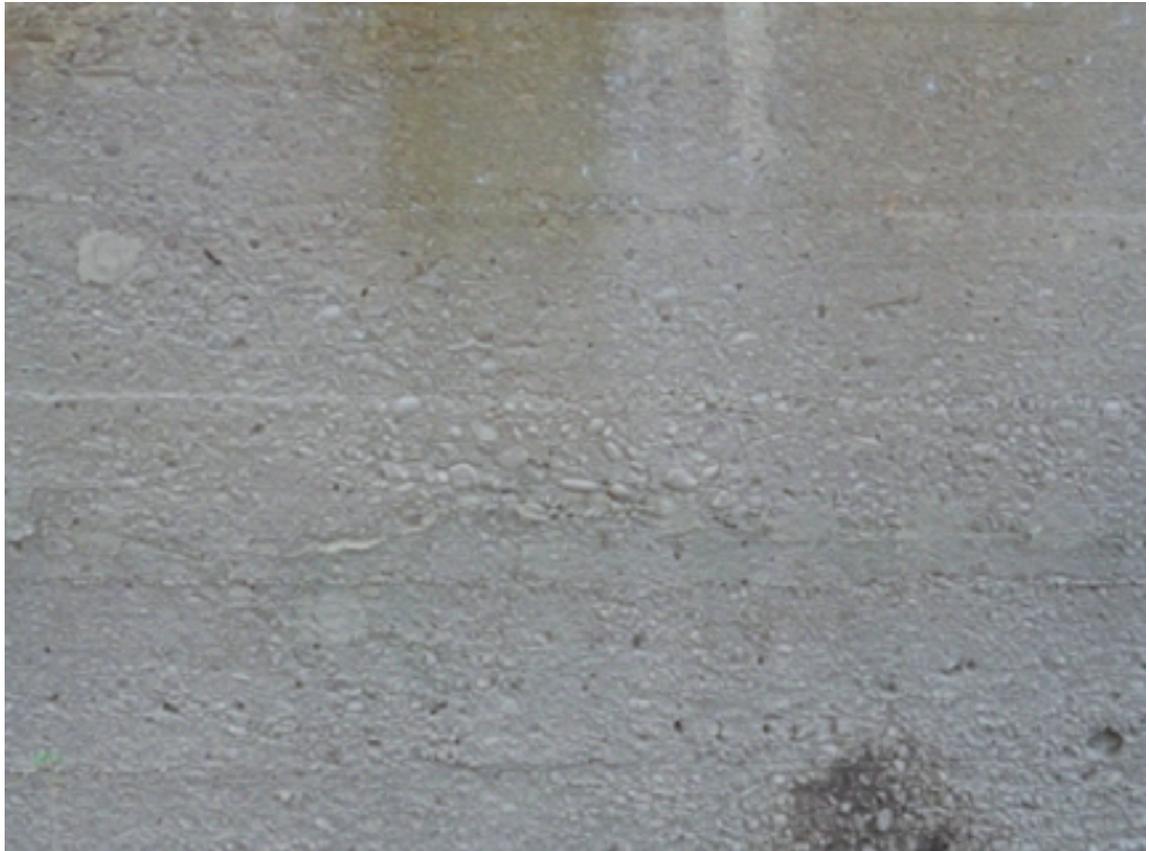
Componente.....: 9 Apoyos  
Calif./Mantenim....: 1 / +  
Daño/Observaciones.: En buen estado.

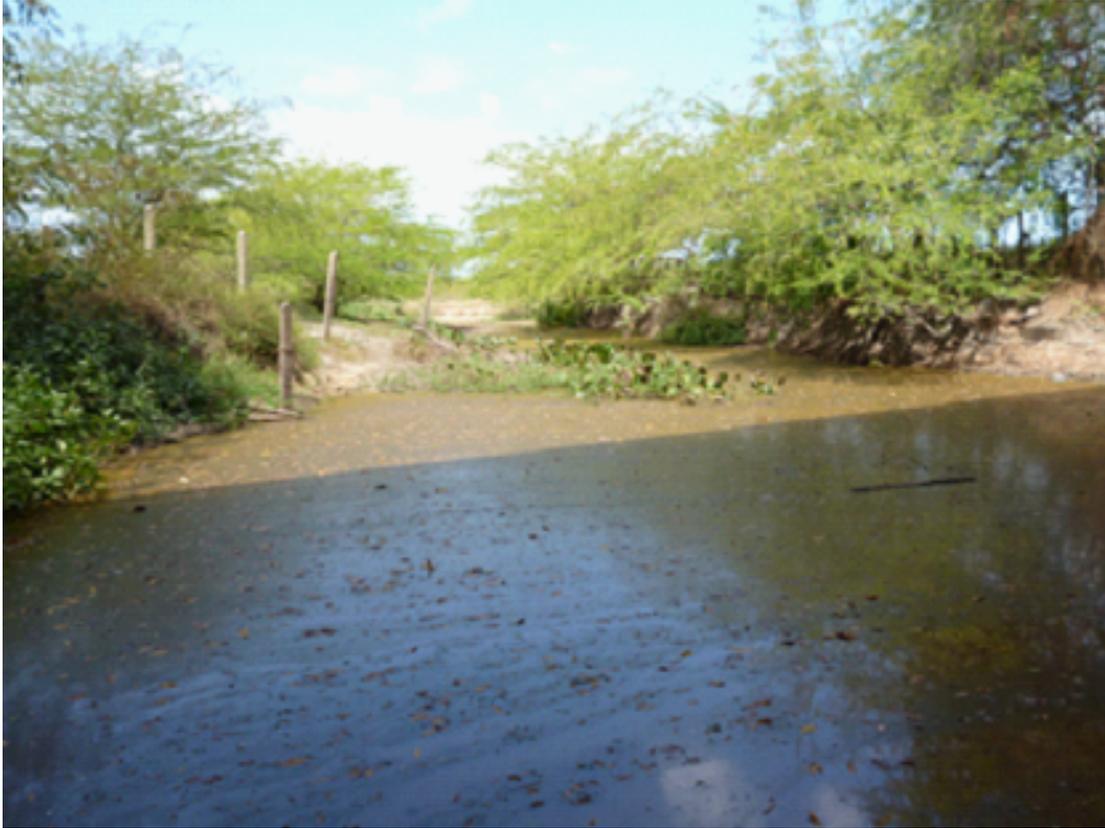
Componente.....: 15 Cauce

Calif./Mantenim....: 0 / +

Daño/Observaciones.: Presenta sedimentación bajo el puente.

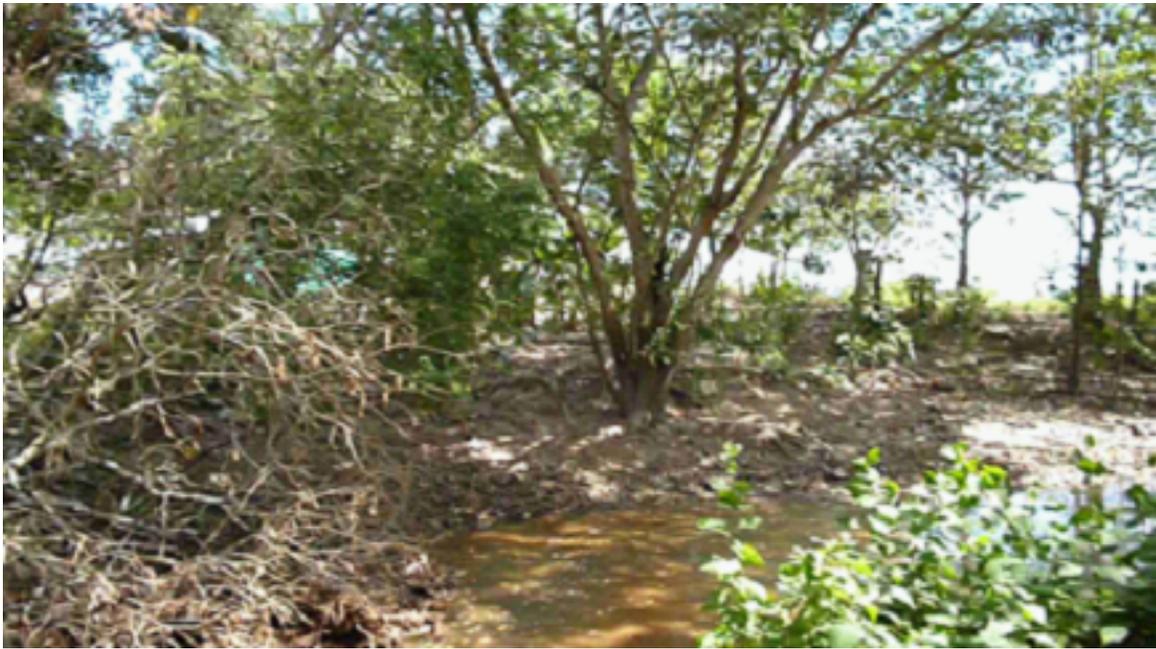
Componente.....: 15 Cauce

Calif./Mantenim....: 0 / +

Daño/Observaciones.: Presenta sedimentación bajo el puente.

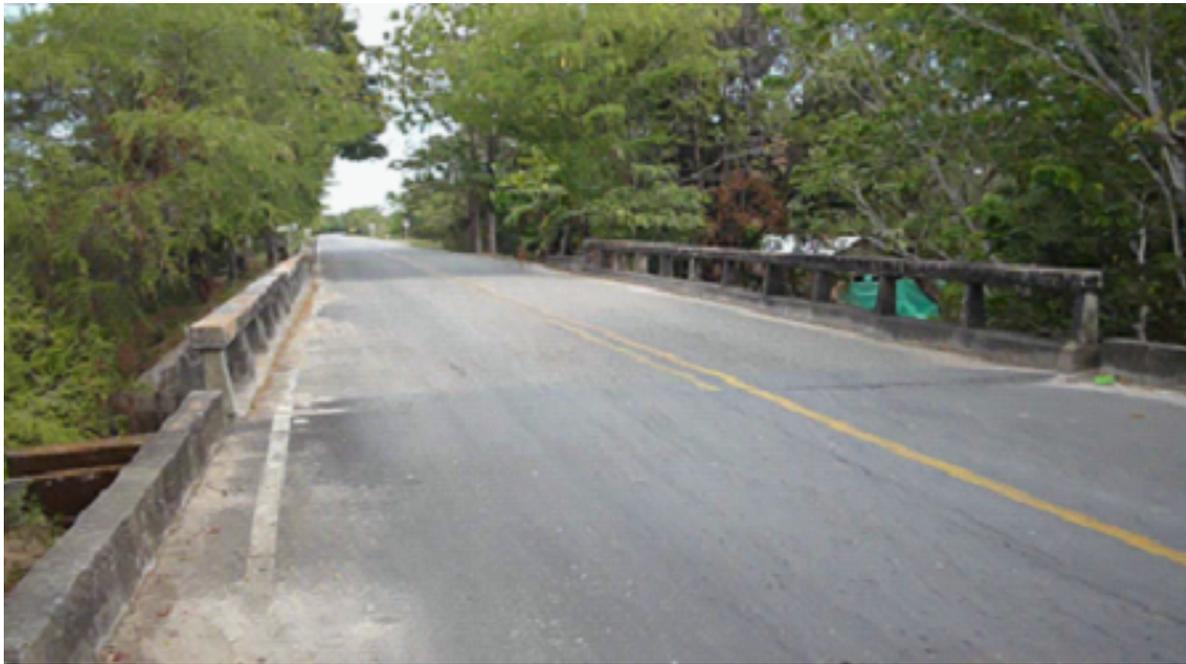
Componente.....: 17 Puente en general

Calif./Mantenim....: 2 / +
