07-6606-006.00 Caño Jesus

Regional.....: 7 Casanare
 Ruta.....: Porcesito (Cruce ruta 25 C) - Puente internal La U
 Carretera.....: Corocoro - Arauca
 Lado de la car...: 1
 Abscisa.....: 37+0752
 No del registro..: 7047

Recolección de datos : Fecha.....: 2012.12.17
 : Iniciales.....: OFAS

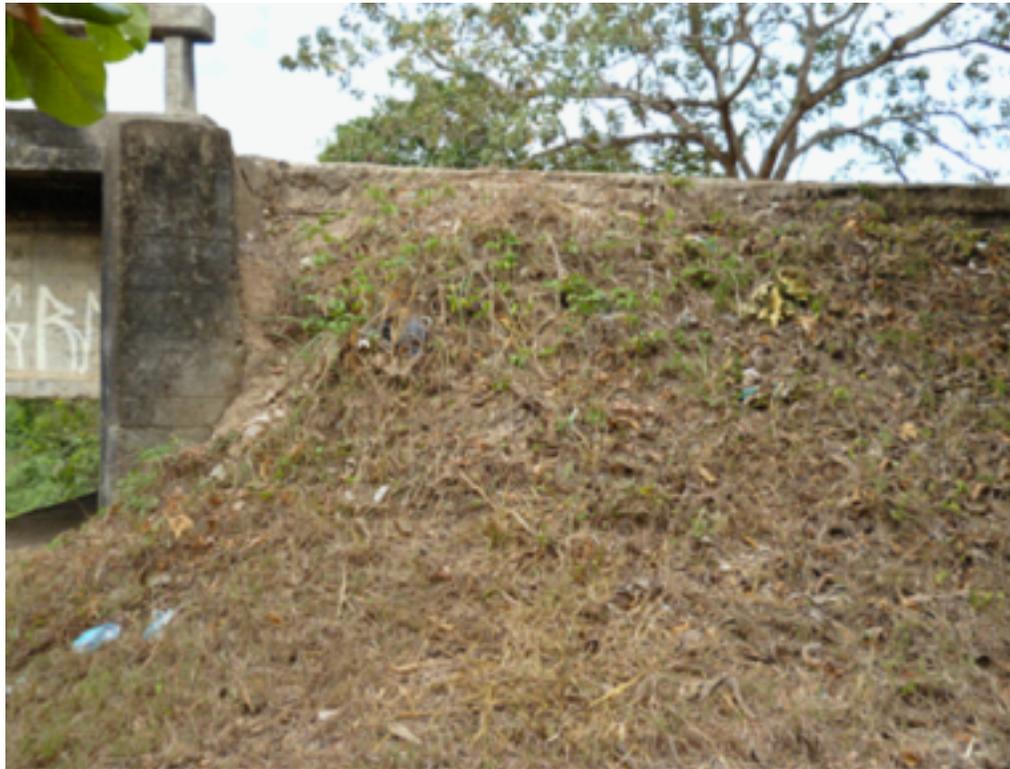
Componente.....: 5 Conos/Taludes

Calif./Mantenim....: 0 / -

Daño/Observaciones.: En buen estado.

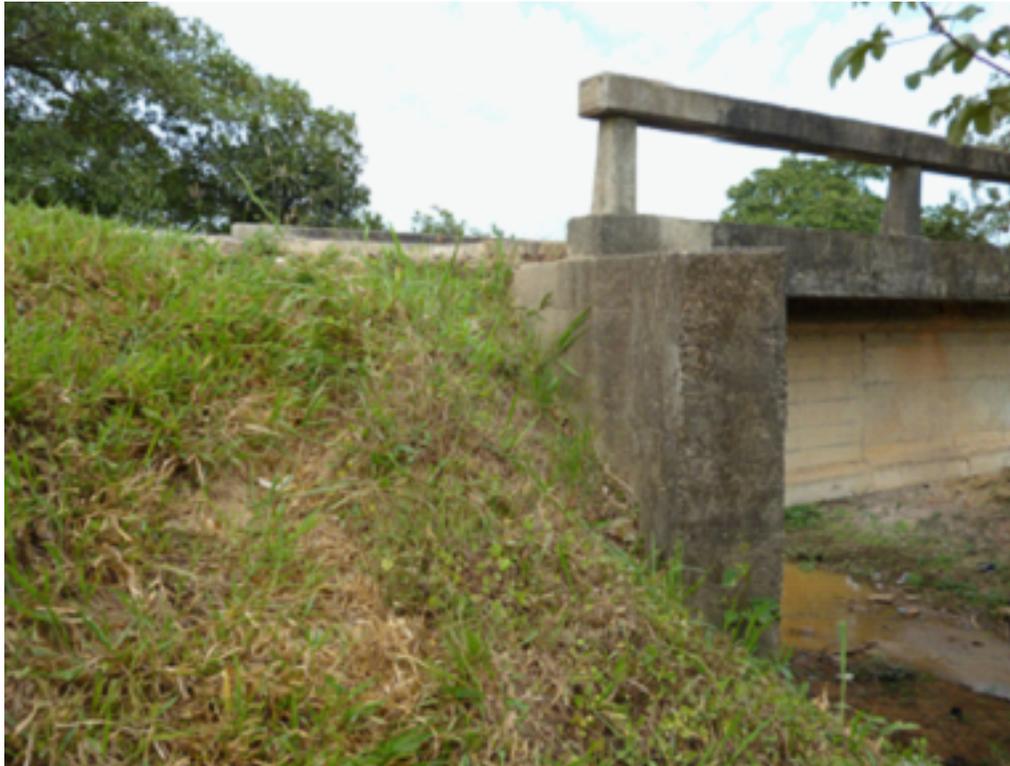
Componente.....: 5 Conos/Taludes

Calif./Mantenim....: 0 / -

Daño/Observaciones.: En buen estado.

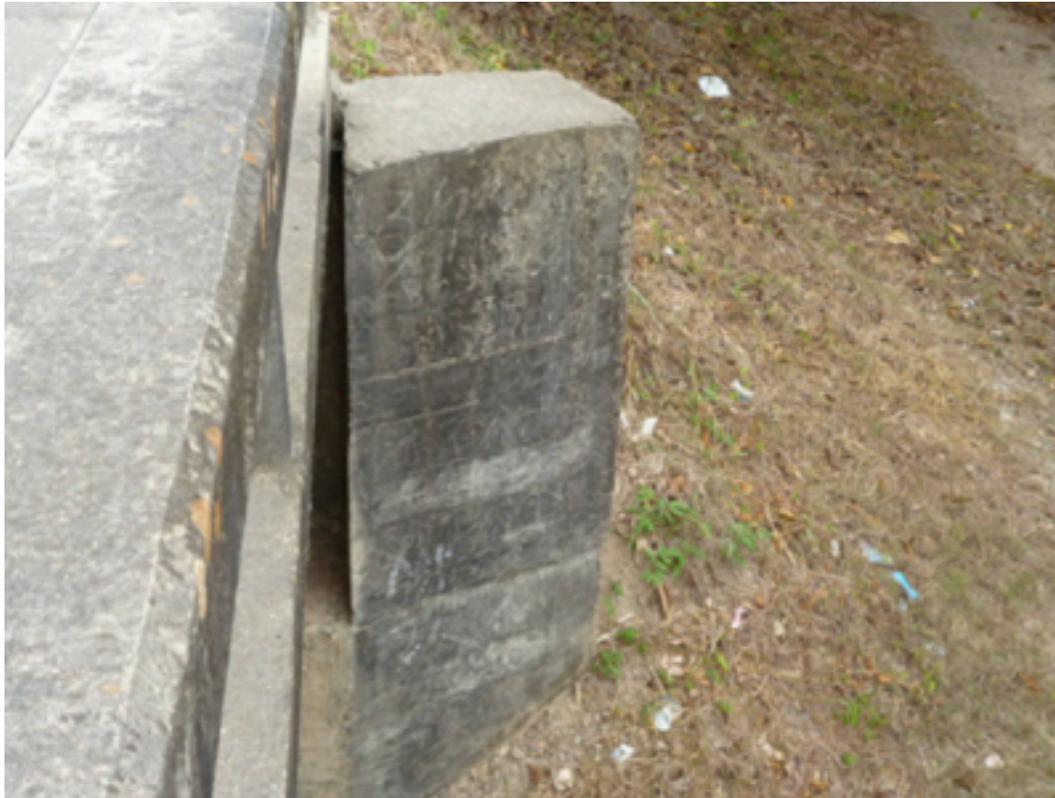
Componente.....: 9 Apoyos

Calif./Mantenim....: 0 / +

Daño/Observaciones.: En buen estado.

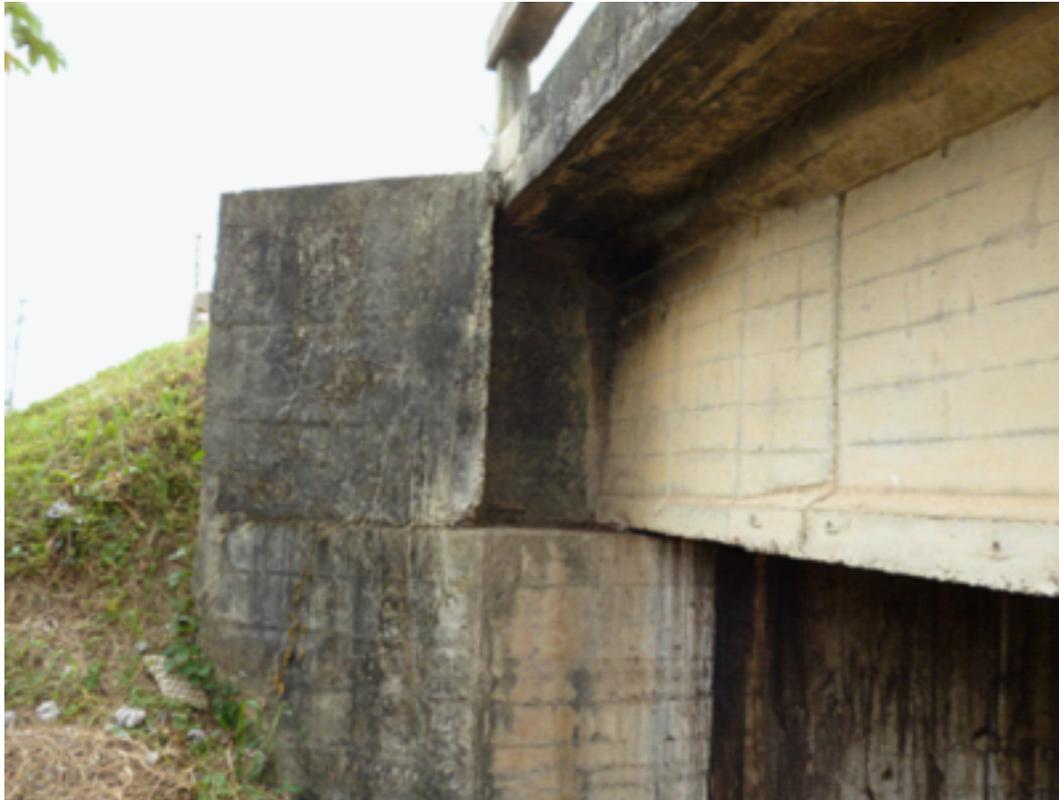
Componente.....: 9 Apoyos
Calif./Mantenim....: 0 / +
Daño/Observaciones.: En buen estado.

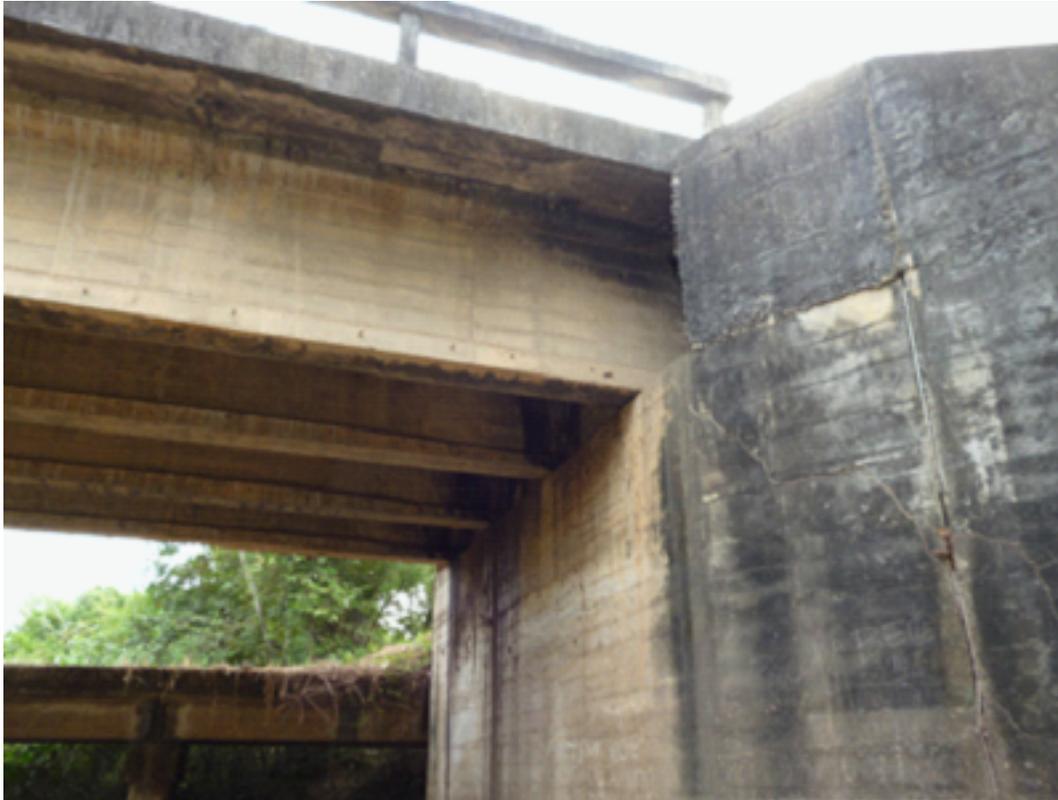
Componente.....: 9 Apoyos
Calif./Mantenim....: 0 / +
Daño/Observaciones.: En buen estado.

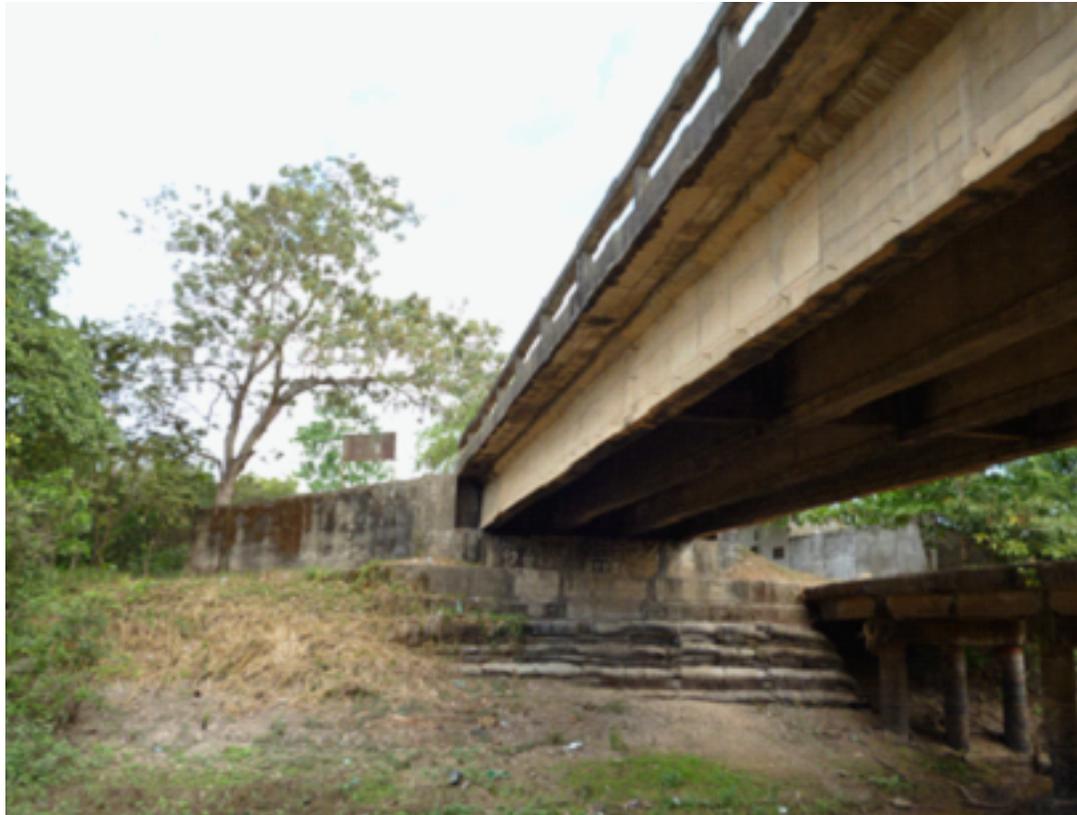
Componente.....: 9 Apoyos

Calif./Mantenim....: 0 / +

Daño/Observaciones.: En buen estado.

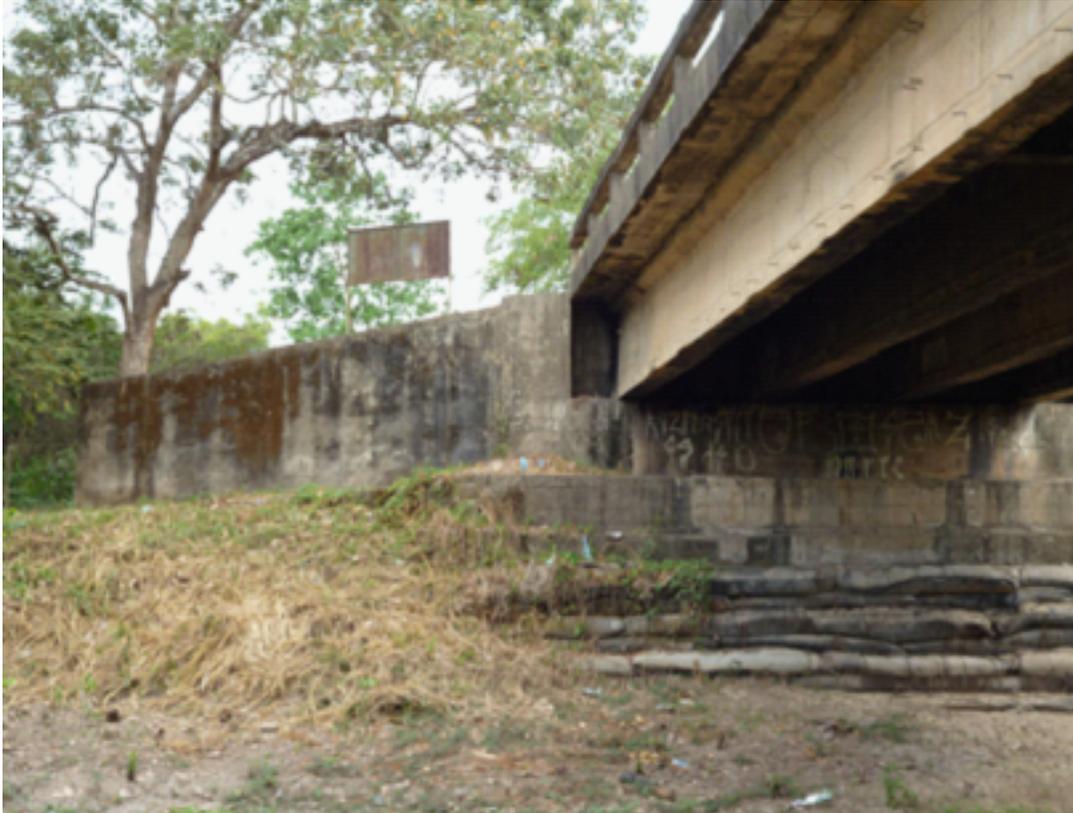
Componente.....: 9 Apoyos
Calif./Mantenim....: 0 / +
Daño/Observaciones.: En buen estado.

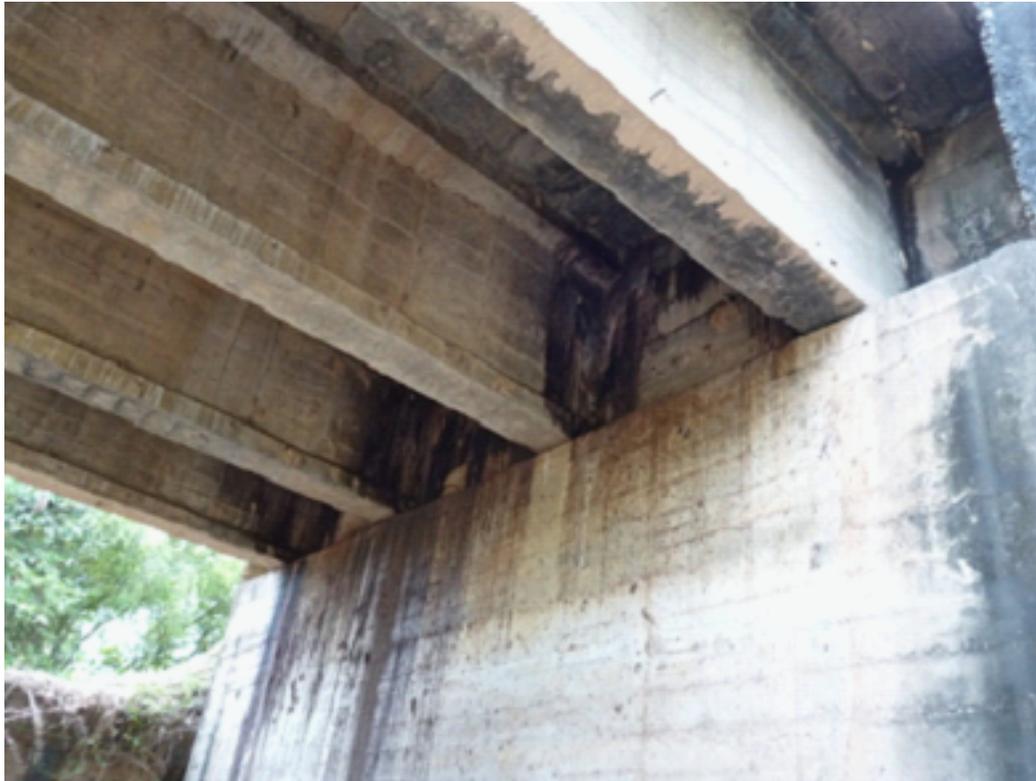
Componente.....: 9 Apoyos

Calif./Mantenim....: 0 / +

Daño/Observaciones.: En buen estado.

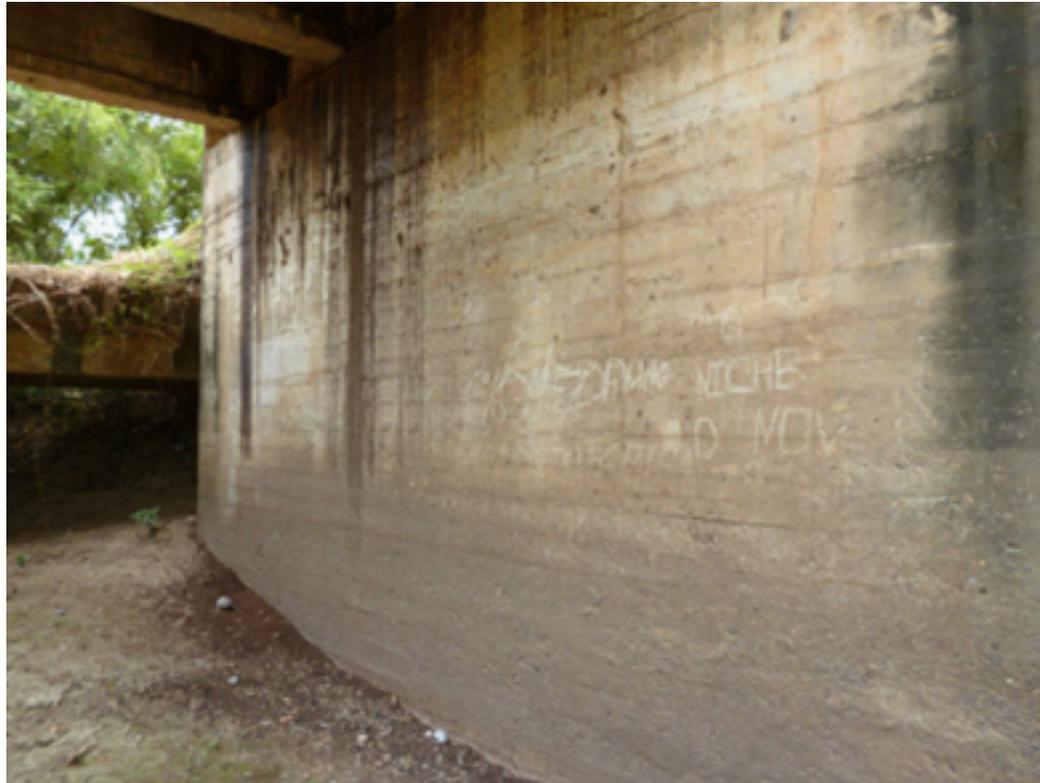
Componente.....: 9 Apoyos
Calif./Mantenim....: 0 / +
Daño/Observaciones.: En buen estado.

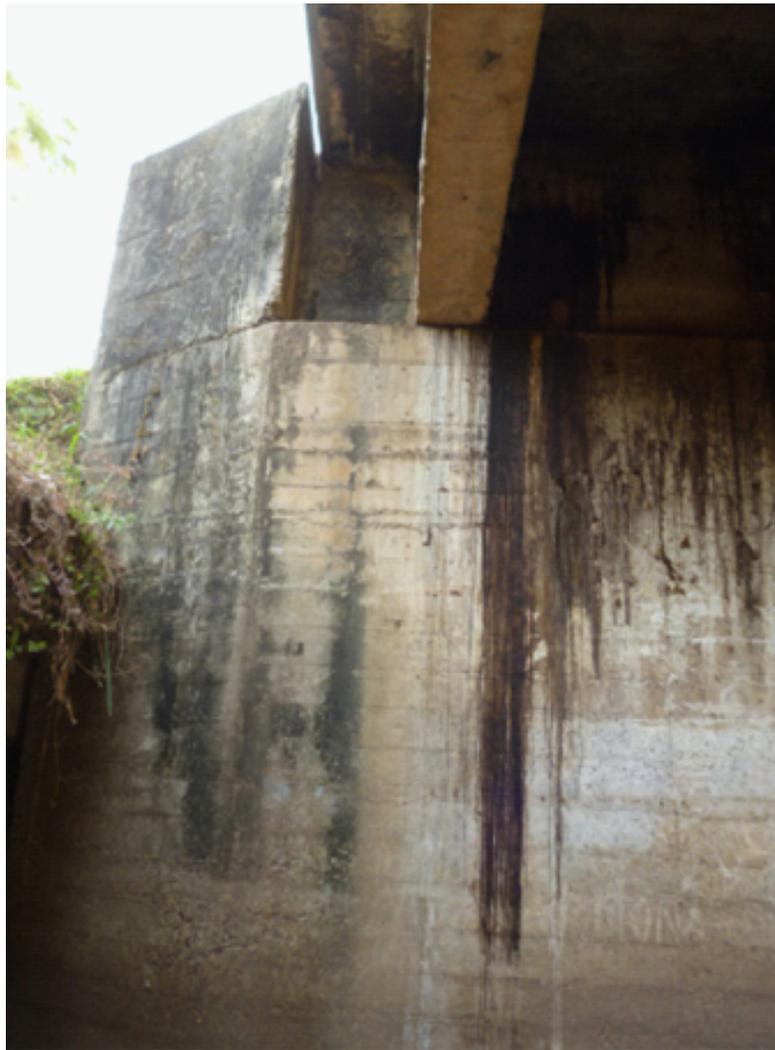
Componente.....: 9 Apoyos

Calif./Mantenim....: 0 / +

Daño/Observaciones.: En buen estado.

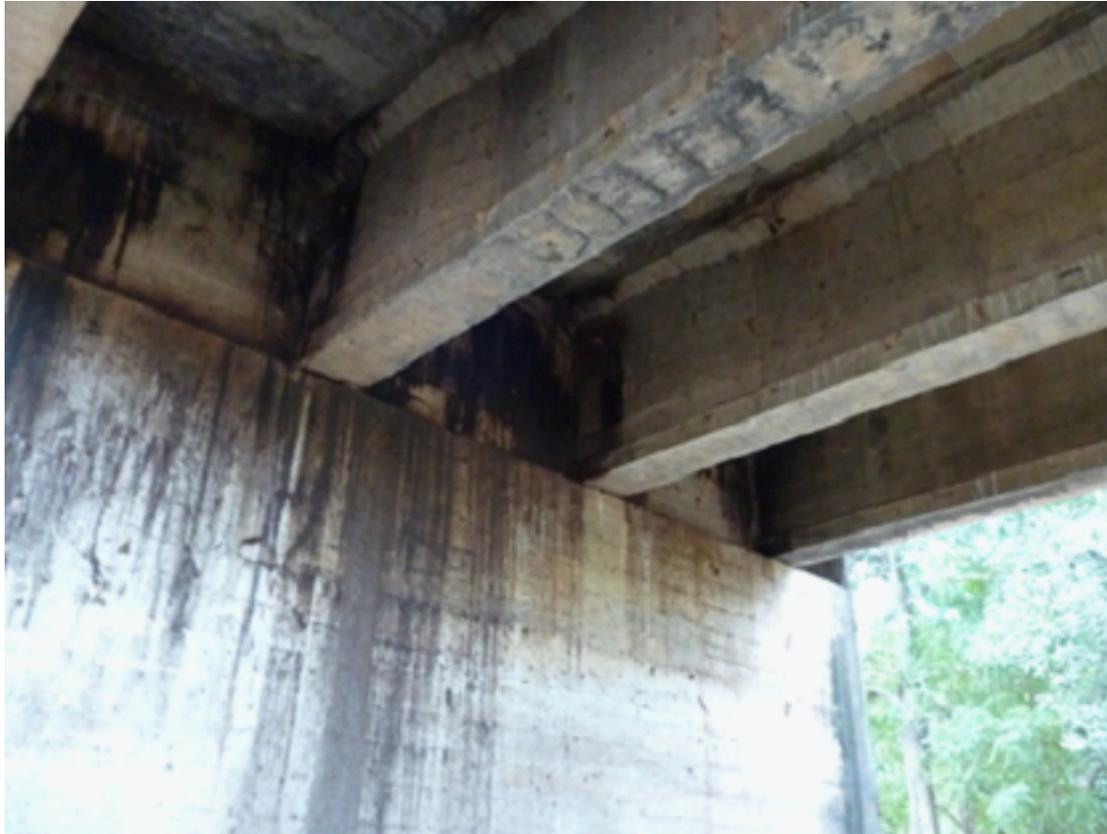
Componente.....: 9 Apoyos

Calif./Mantenim....: 0 / +

Daño/Observaciones.: En buen estado.

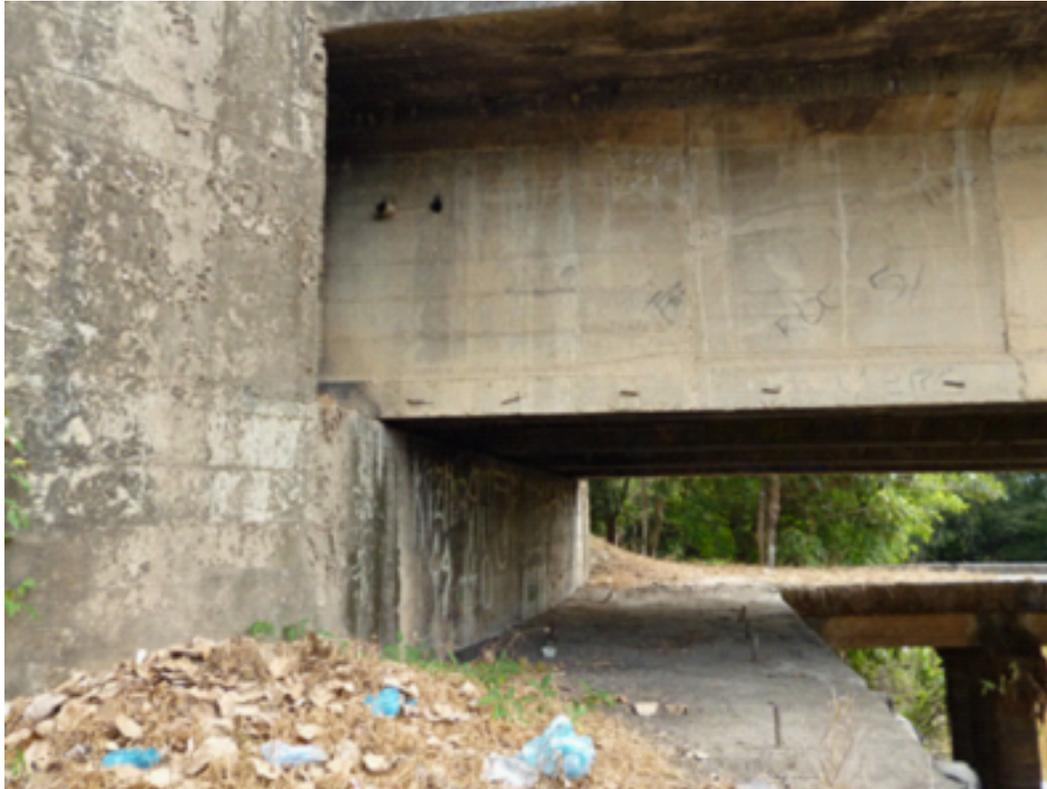
Componente.....: 9 Apoyos
Calif./Mantenim....: 0 / +
Daño/Observaciones.: En buen estado.

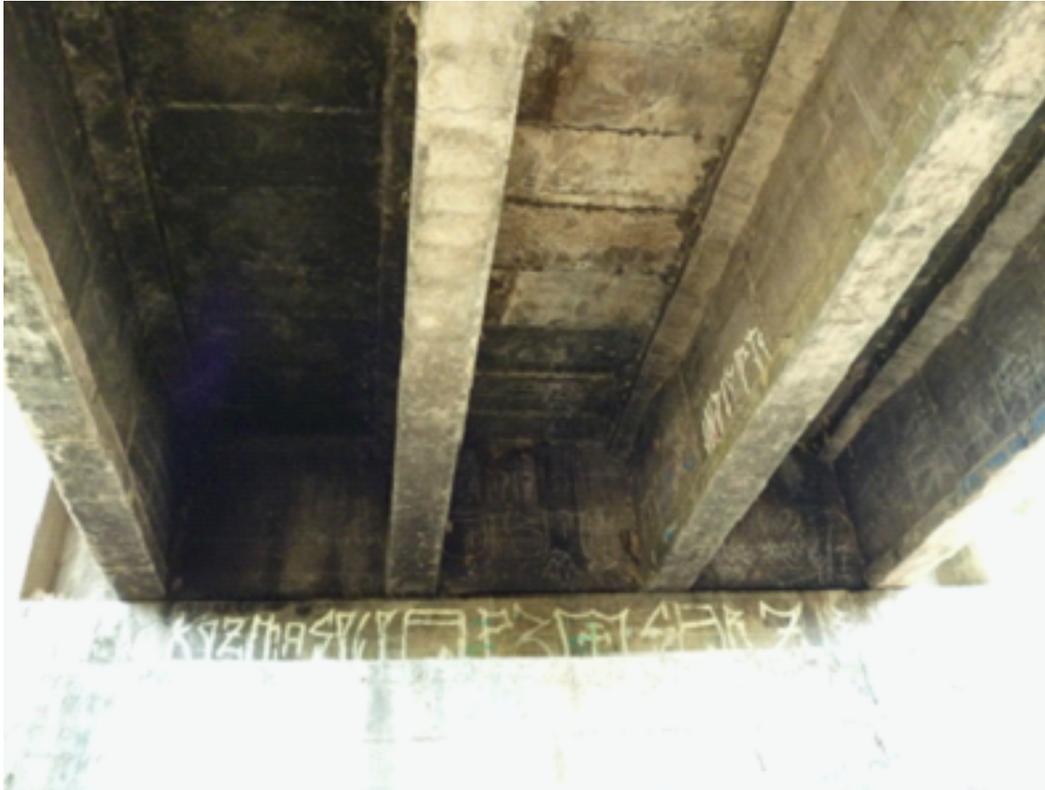
Componente.....: 9 Apoyos

Calif./Mantenim....: 0 / +

Daño/Observaciones.: En buen estado.

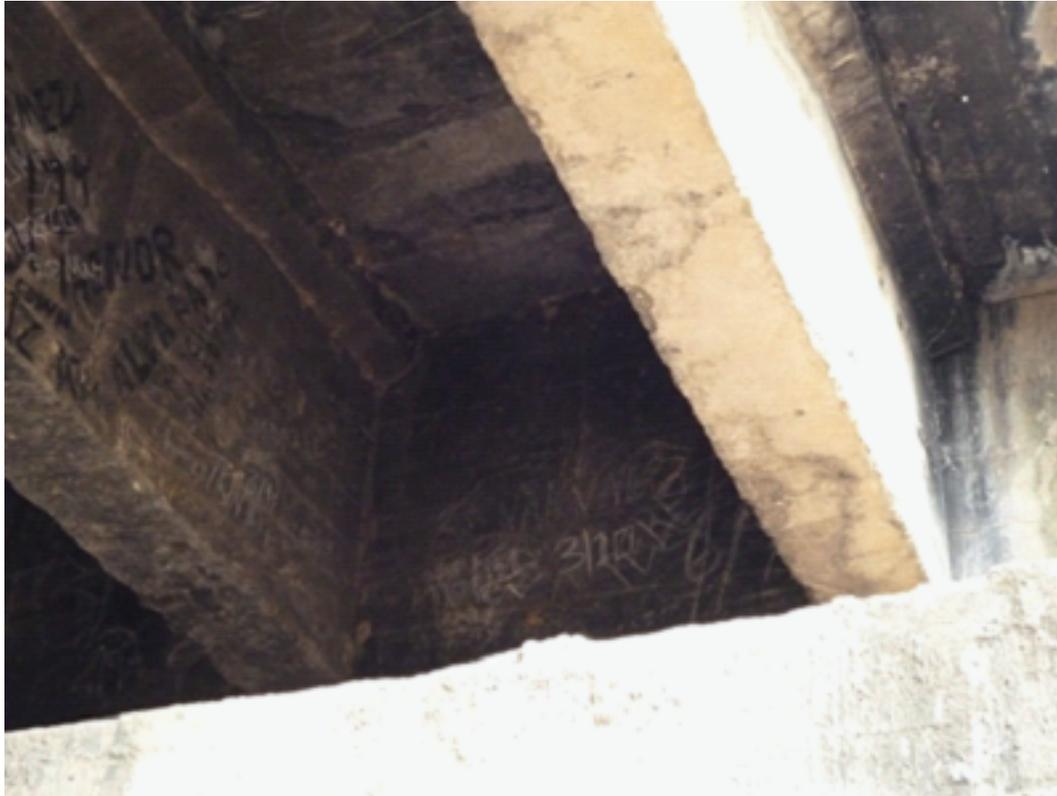
Componente.....: 9 Apoyos
Calif./Mantenim....: 0 / +
Daño/Observaciones.: En buen estado.

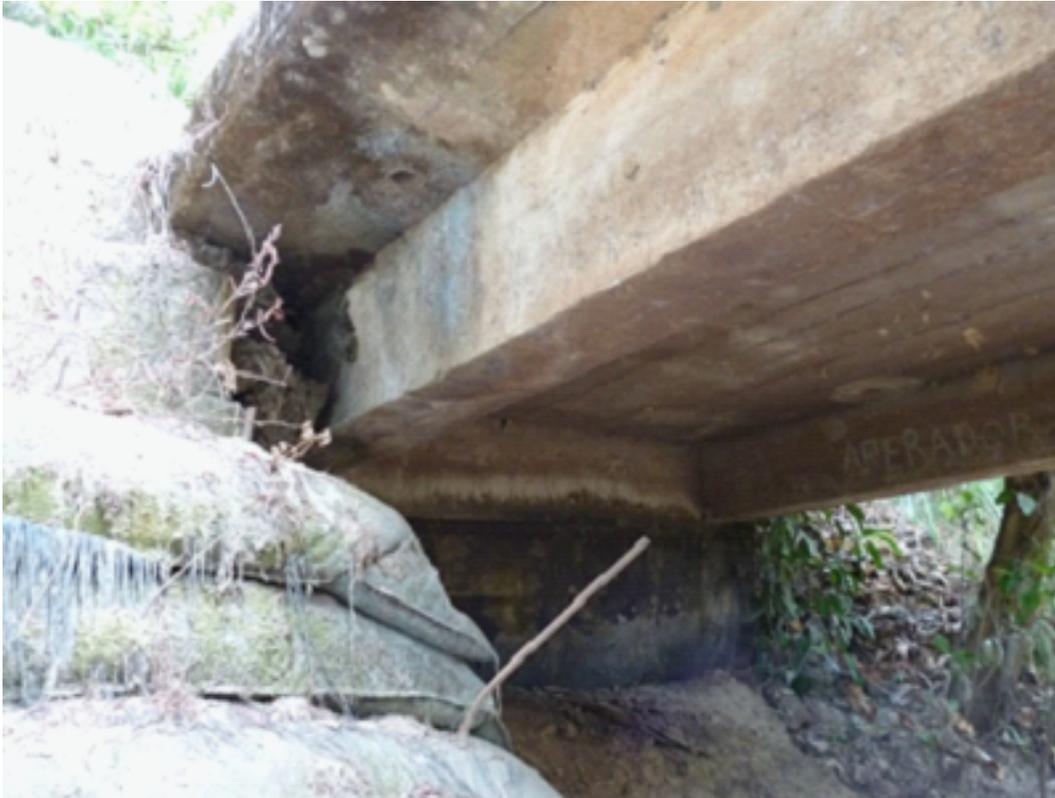
Componente.....: 9 Apoyos
Calif./Mantenim....: 0 / +
Daño/Observaciones.: En buen estado.

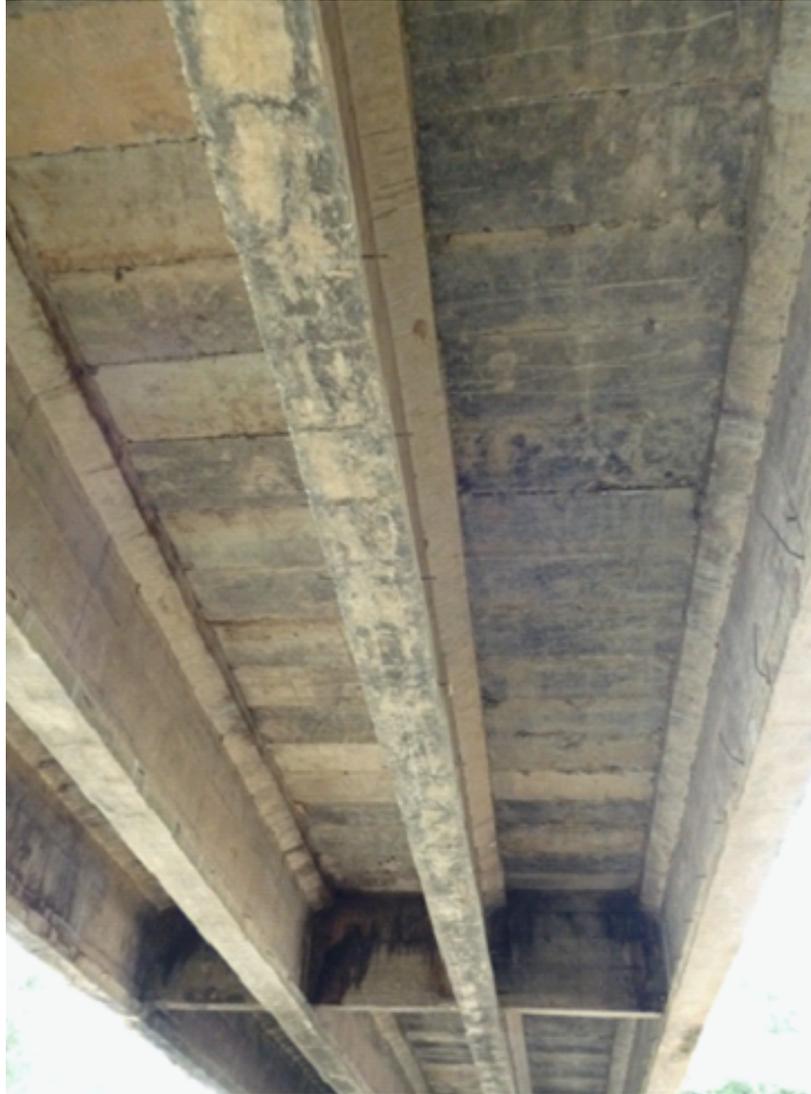
Componente.....: 10 Losa

Calif./Mantenim....: 1 / +

Daño/Observaciones.: Elementos prefabricados transversales al puente. En buen estado.

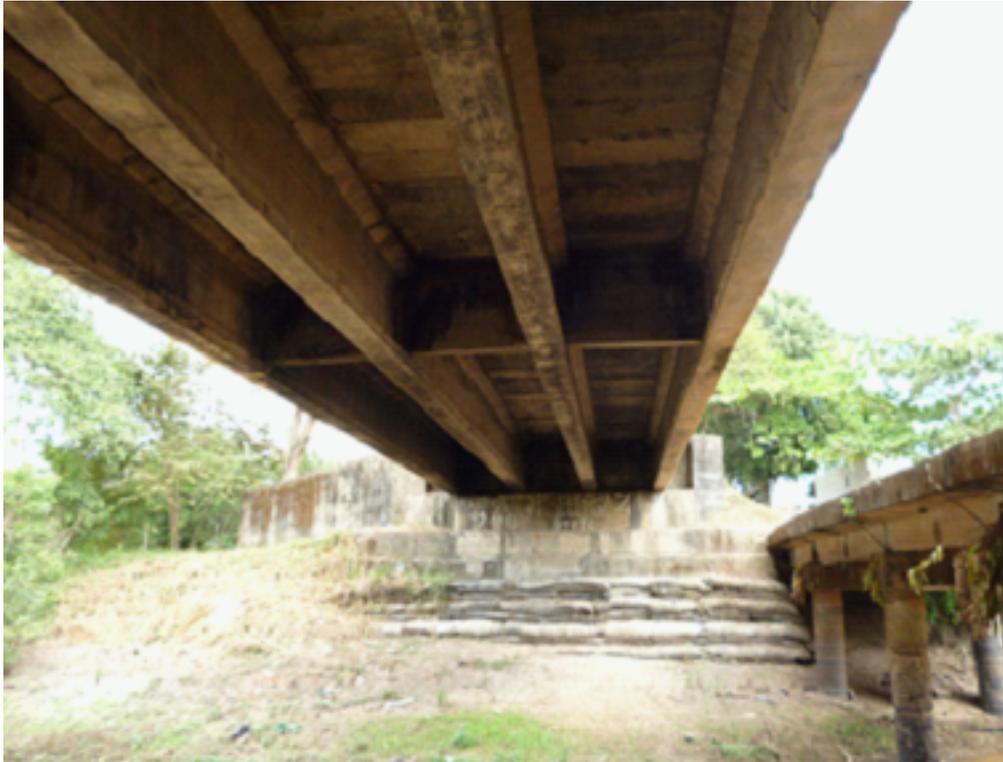
Componente.....: 11 Vigas/Largueros/Diafragmas

Calif./Mantenim....: 0 / +

Daño/Observaciones.: 4 en I en buen estado. La viga exterior derecha en sentido de la vía presenta humedad debida a falta de tubos más largos de drenaje.

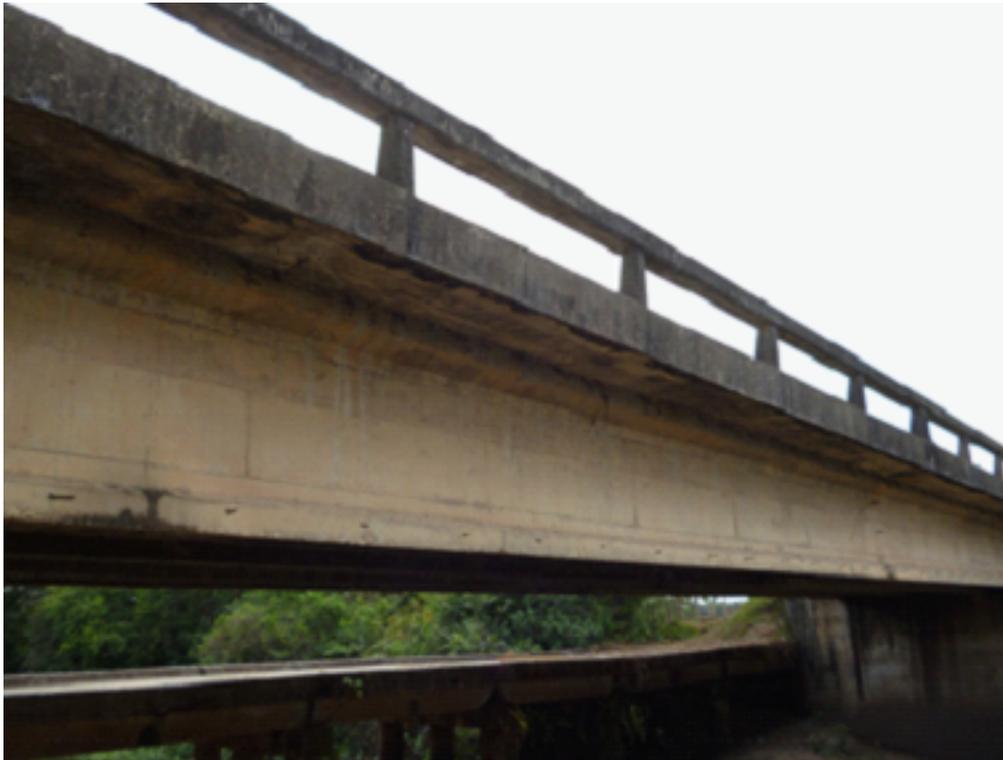
Componente.....: 11 Vigas/Largueros/Diafragmas

Calif./Mantenim....: 0 / +

Daño/Observaciones.: 4 en I en buen estado. La viga exterior derecha en sentido de la vía presenta humedad debida a falta de tubos más largos de drenaje.

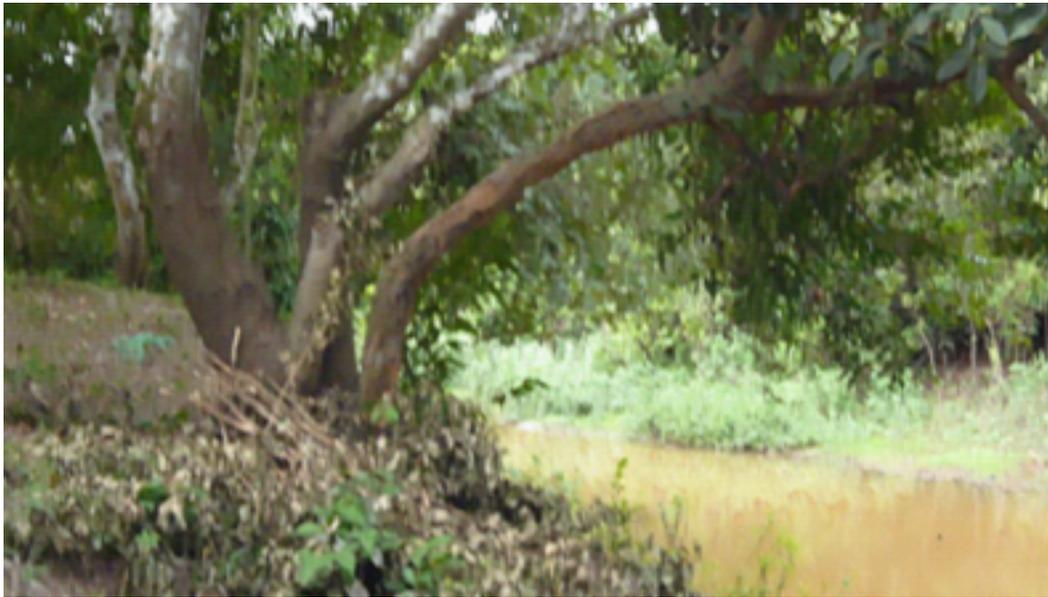
Componente.....: 15 Cauce

Calif./Mantenim....: 0 / +

Daño/Observaciones.: Presenta sedimentación bajo el puente.

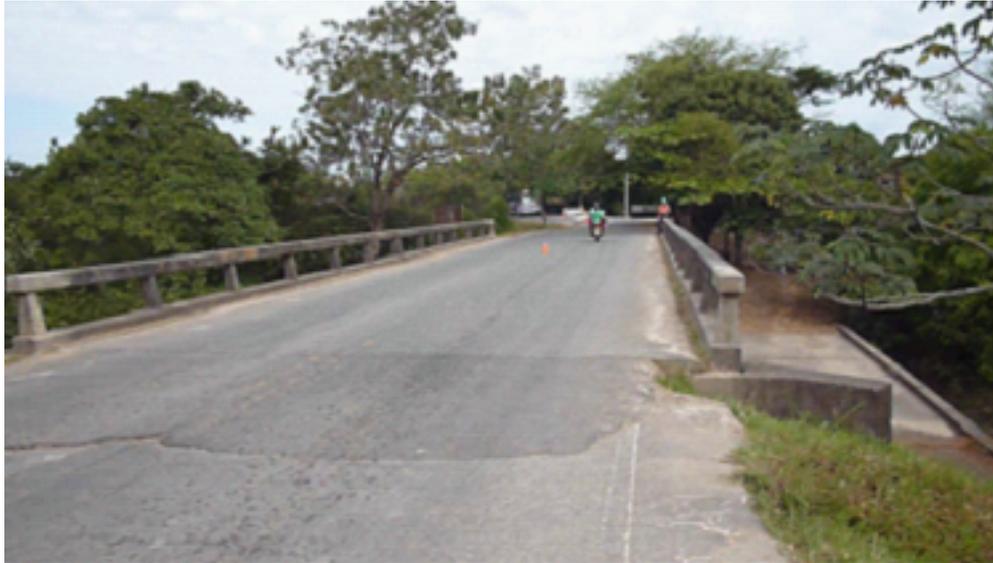
Componente.....: 17 Puente en general

Calif./Mantenim....: 1 / +

Daño/Observaciones.: En buen estado.

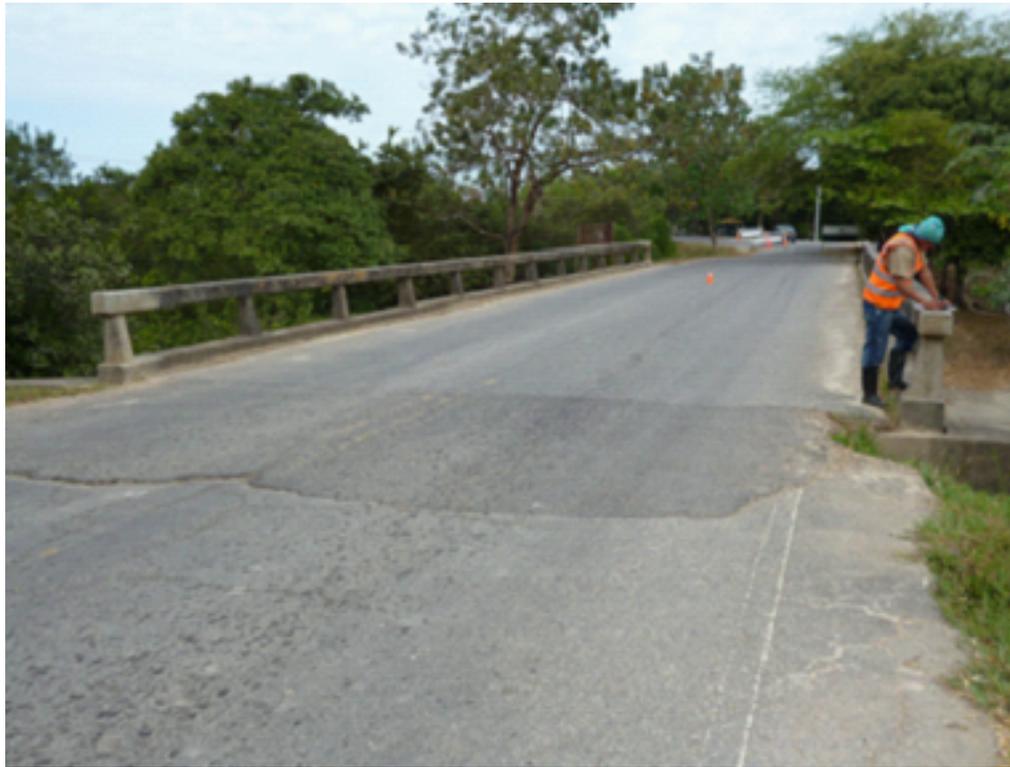
Componente.....: 17 Puente en general

Calif./Mantenim....: 1 / +

Daño/Observaciones.: En buen estado.

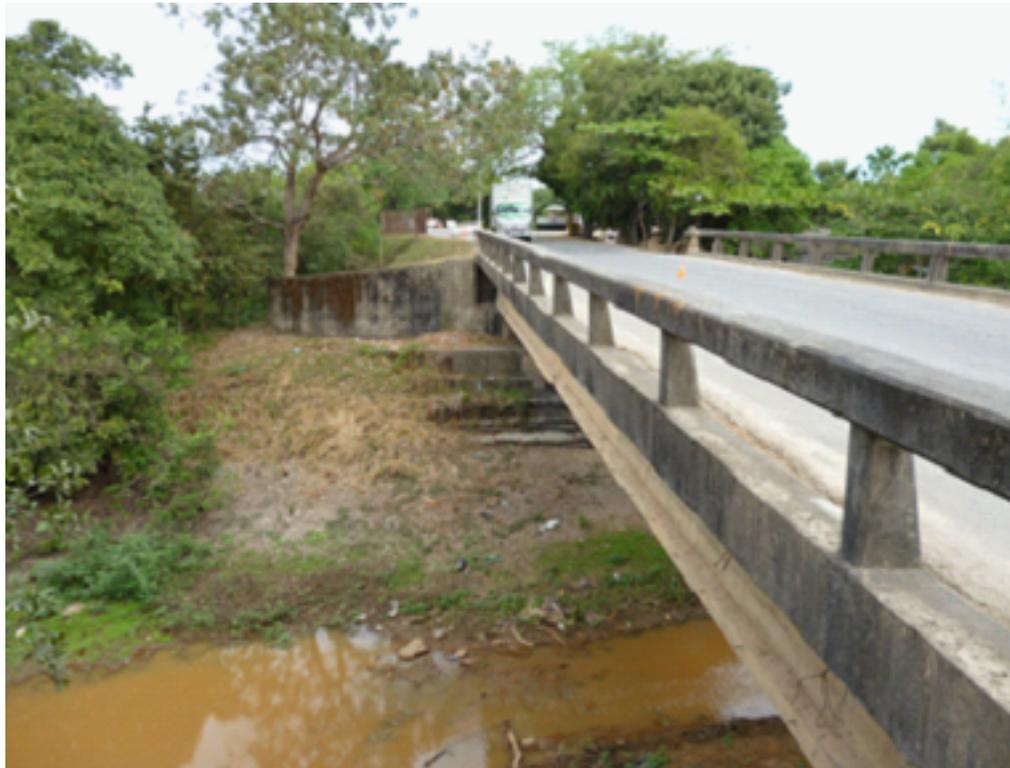
Componente.....: 17 Puente en general

Calif./Mantenim....: 1 / +

Daño/Observaciones.: En buen estado.

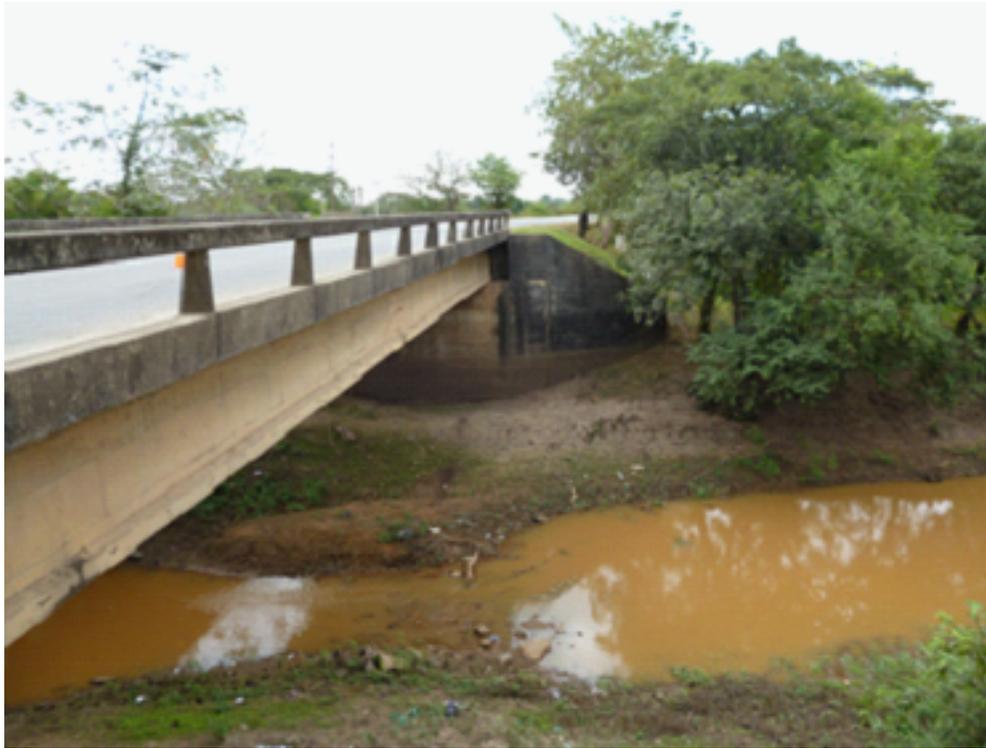
Componente.....: 17 Puente en general

Calif./Mantenim....: 1 / +

Daño/Observaciones.: En buen estado.

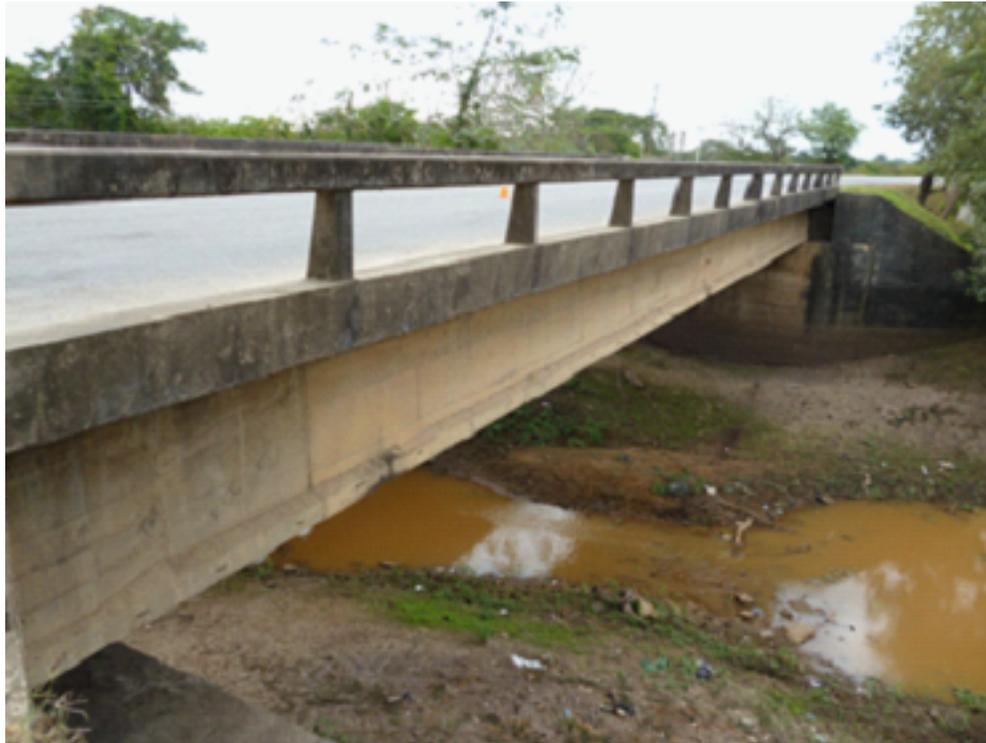
Componente.....: 17 Puente en general

Calif./Mantenim....: 1 / +

Daño/Observaciones.: En buen estado.
